Rapport de mission de repérage des matériaux et produits contenant de l'amiante avant réalisation de travaux

22 RUE DU COLONEL PICOT

77000 MELUN

Nature du bâtiment :	LOCAL COMMERCIAL	Adresse :	22 RUE DU COLONEL PICOT 77000 MELUN
Cat. Du bâtiment :		Bâtiment :	
Etage :		Porte :	
Ref Cadastrale :	NC	Propriété de :	OPH77 10 AVENUE CHARLES PEGUY 77000 MELUN

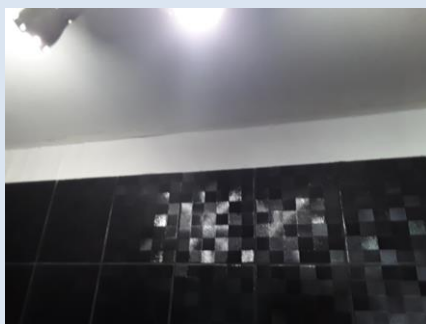
PRELEVEMENT : MACTIMESP001			
NOM DU CLIENT	NUMERO DU DOSSIER		PIECE OU LOCAL
OPH77	MACTIMES 20/04/2018		WC
ELEMENT	DESCRIPTIF DU LABORATOIRE	DATE DE PRELEVEMENT	NOM DE L'OPERATEUR
Enduit / Peinture	Enduit plâtreux blanc en vrac + peinture non séparable	20/04/2018	BEDEL Gaetan
LOCALISATION		RESULTAT	
Mur B		Amiante non détecté

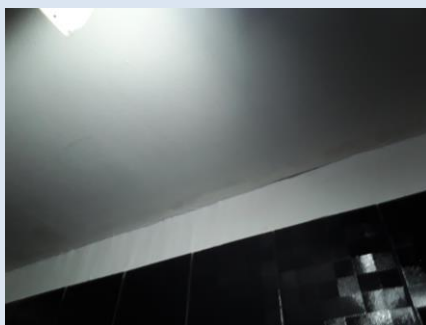
PRELEVEMENT : MACTIMESP002			
NOM DU CLIENT	NUMERO DU DOSSIER		PIECE OU LOCAL
OPH77	MACTIMES 20/04/2018		WC
ELEMENT	DESCRIPTIF DU LABORATOIRE	DATE DE PRELEVEMENT	NOM DE L'OPERATEUR
Enduit / Peinture plaque de plâtre	Enduit plâtreux blanc en vrac + peinture non séparable + carton en faible quantité non séparable	20/04/2018	BEDEL Gaetan
LOCALISATION		RESULTAT	
Plafond		Amiante non détecté

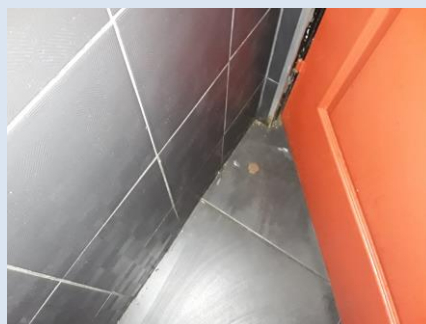
PRELEVEMENT : MACTIMESP003			
NOM DU CLIENT	NUMERO DU DOSSIER	PIECE OU LOCAL	
OPH77	MACTIMES 20/04/2018	WC	
ELEMENT	DESCRIPTIF DU LABORATOIRE	DATE DE PRELEVEMENT	NOM DE L'OPERATEUR
Carrelage	Colle beige + peintures multiples non séparable + colle polymère jaune non séparable + carrelage blanc + carrelage noir	20/04/2018	BEDEL Gaetan
LOCALISATION		RESULTAT	
Sol		Amiante non détecté

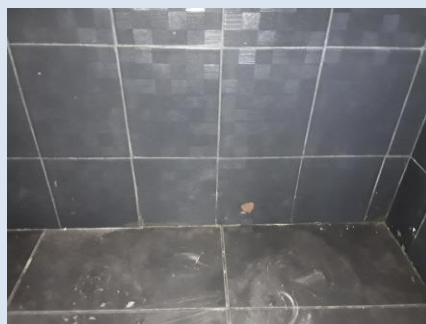
PRELEVEMENT : MACTIMESP004			
NOM DU CLIENT	NUMERO DU DOSSIER	PIECE OU LOCAL	
OPH77	MACTIMES 20/04/2018	WC	
ELEMENT	DESCRIPTIF DU LABORATOIRE	DATE DE PRELEVEMENT	NOM DE L'OPERATEUR
Faïence 1	Colle grise en vrac + carrelage	20/04/2018	BEDEL Gaetan
LOCALISATION		RESULTAT	
Mur B		Amiante non détecté
