## Rapport de mission de repérage des matériaux et produits contenant de l'amiante avant réalisation de travaux

### 1 SQUARE DE LORIENT

77000 MELUN

RAPPORT N° :	MELUN-1 SQUARE DE LORIENT	Laboratoire d'Analyses :	ITGA
Repérage réalisé le :	26/12/2017	Adresse laboratoire :	3 RUE ARMAND HERPIN LACROIX - CS 46537 35065 RENNES CEDEX
Accompagnateur :		Numéro d'accréditation :	1-5967
Par :	Mickaël JULIEN	Organisme d'assurance professionnelle :	ALLIANZ
N° certificat :	CPDI 4129	Adresse assurance :	Direction Opérations Entreprises 5C Esplanade Charles de Gaulle 33081 BORDEAUX CEDEX
Date d'obtention :	01/01/2017	N° de contrat d'assurance :	55832566
Organisme certificateur	I.CERT Parc Edonia - Bâtiment G - Rue de la Terre Victoria - 35760 SAINT-GREGOIRE	Date de validité :	31/12/2018

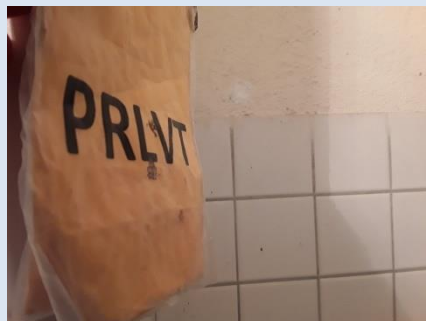
PRELEVEMENT : MELUN-1 SQUARE DE LORIENTP001			
NOM DU CLIENT	NUMERO DU DOSSIER	PIECE OU LOCAL	
OPH77	MELUN-1 SQUARE DE LORIENT 26/12/2017	Locaux vide-ordures	
ELEMENT	DESCRIPTIF DU LABORATOIRE	DATE DE PRELEVEMENT	NOM DE L'OPERATEUR
Enduit béton	Enduit gris en vrac non séparable + peinture	26/12/2017	JULIEN Mickaël
LOCALISATION		RESULTAT	
Mur B		Amiante non détecté

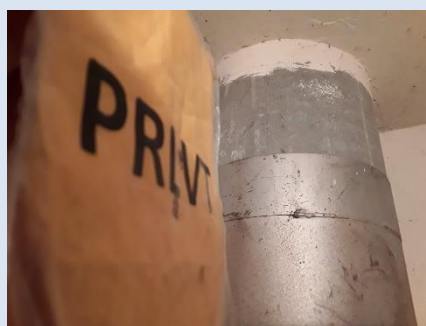
PRELEVEMENT : MELUN-1 SQUARE DE LORIENTP002			
NOM DU CLIENT	NUMERO DU DOSSIER	PIECE OU LOCAL	
OPH77	MELUN-1 SQUARE DE LORIENT 26/12/2017	Locaux vide-ordures	
ELEMENT	DESCRIPTIF DU LABORATOIRE	DATE DE PRELEVEMENT	NOM DE L'OPERATEUR
Conduit	Matériau gris en vrac avec fibres visibles	26/12/2017	JULIEN Mickaël
LOCALISATION		RESULTAT	
Conduits		Amiante détecté (Chrysotile-Crocidolite)

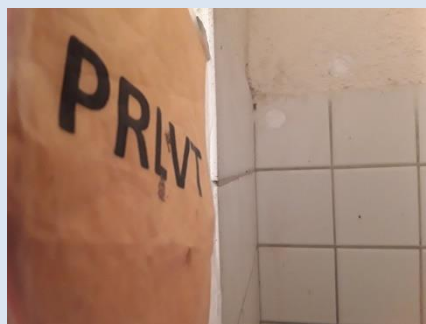
PRELEVEMENT : MELUN-1 SQUARE DE LORIENTP003			
NOM DU CLIENT	NUMERO DU DOSSIER		PIECE OU LOCAL
OPH77	MELUN-1 SQUARE DE LORIENT 26/12/2017		Locaux vide-ordures
ELEMENT	DESCRIPTIF DU LABORATOIRE	DATE DE PRELEVEMENT	NOM DE L'OPERATEUR
Colle faïence	Colle grise non séparable + couche plâtreuse blanche + carrelage	26/12/2017	JULIEN Mickaël
LOCALISATION		RESULTAT	
Mur B		Amiante non détecté

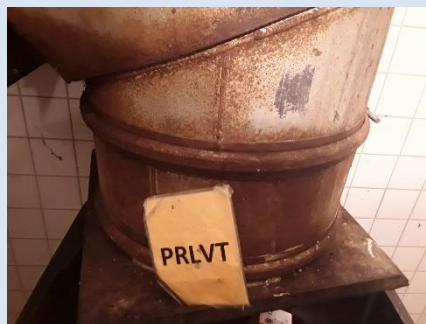
PRELEVEMENT : MELUN-1 SQUARE DE LORIENTP004			
NOM DU CLIENT	NUMERO DU DOSSIER		PIECE OU LOCAL
OPH77	MELUN-1 SQUARE DE LORIENT 26/12/2017		Locaux vide-ordures
ELEMENT	DESCRIPTIF DU LABORATOIRE	DATE DE PRELEVEMENT	NOM DE L'OPERATEUR
Peinture	Peinture en vrac	26/12/2017	JULIEN Mickaël
LOCALISATION		RESULTAT	
Conduits		Amiante non détecté

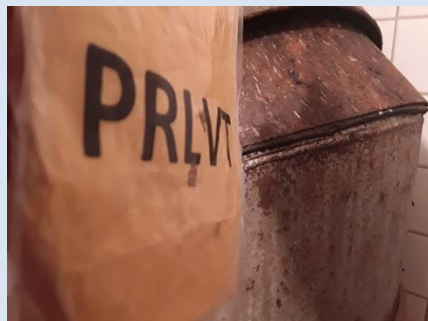
PRELEVEMENT : MELUN-1 SQUARE DE LORIENTP005			
NOM DU CLIENT	NUMERO DU DOSSIER		PIECE OU LOCAL
OPH77	MELUN-1 SQUARE DE LORIENT 26/12/2017		Locaux vide-ordures
ELEMENT	DESCRIPTIF DU LABORATOIRE	DATE DE PRELEVEMENT	NOM DE L'OPERATEUR
Joint	Matériau souple noir avec poussières	26/12/2017	JULIEN Mickaël
LOCALISATION		RESULTAT	
Conduits		Amiante non détecté

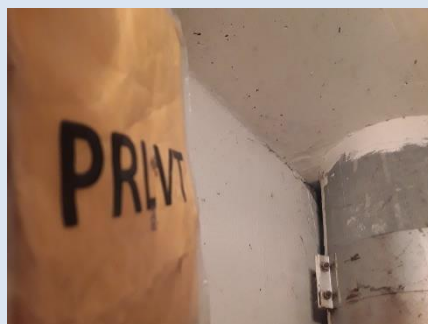
PRELEVEMENT : MELUN-1 SQUARE DE LORIENTP006			
NOM DU CLIENT	NUMERO DU DOSSIER		PIECE OU LOCAL
OPH77	MELUN-1 SQUARE DE LORIENT 26/12/2017		Locaux vide-ordures
ELEMENT	DESCRIPTIF DU LABORATOIRE	DATE DE PRELEVEMENT	NOM DE L'OPERATEUR
Enduit béton	Enduit gris en vrac non séparable + peinture	26/12/2017	JULIEN Mickaël
LOCALISATION		RESULTAT	
Plafond		Amiante non détecté

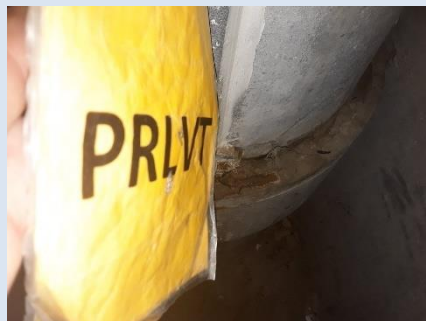
PRELEVEMENT : MELUN-1 SQUARE DE LORIENTP009			
NOM DU CLIENT	NUMERO DU DOSSIER	PIECE OU LOCAL	
OPH77	MELUN-1 SQUARE DE LORIENT 26/12/2017	Locaux vide-ordures	
ELEMENT	DESCRIPTIF DU LABORATOIRE	DATE DE PRELEVEMENT	NOM DE L'OPERATEUR
Joint	Matériau compact gris avec fibres visibles	26/12/2017	JULIEN Mickaël
LOCALISATION		RESULTAT	
Conduits		Amiante détecté (Amosite-Chrysotile-Crocidolite)

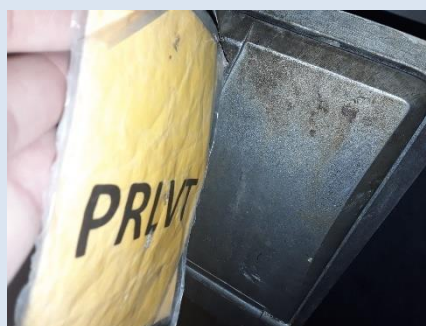
PRELEVEMENT : MELUN-1 SQUARE DE LORIENTP010			
NOM DU CLIENT	NUMERO DU DOSSIER	PIECE OU LOCAL	
OPH77	MELUN-1 SQUARE DE LORIENT 26/12/2017	Locaux vide-ordures	
ELEMENT	DESCRIPTIF DU LABORATOIRE	DATE DE PRELEVEMENT	NOM DE L'OPERATEUR
Peinture	Peinture en vrac	26/12/2017	JULIEN Mickaël
LOCALISATION		RESULTAT	
Pelles vides-ordures		Amiante non détecté

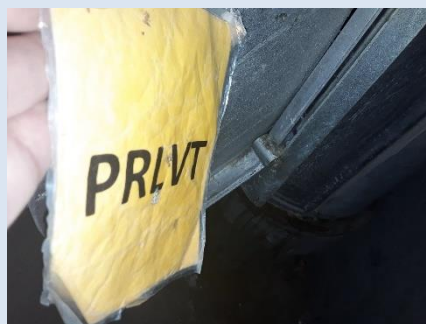
PRELEVEMENT : MELUN-1 SQUARE DE LORIENTP011			
NOM DU CLIENT	NUMERO DU DOSSIER		PIECE OU LOCAL
OPH77	MELUN-1 SQUARE DE LORIENT 26/12/2017		Locaux vide-ordures
ELEMENT	DESCRIPTIF DU LABORATOIRE	DATE DE PRELEVEMENT	NOM DE L'OPERATEUR
Joint	Mousse noire + peinture non séparable + colle polymère jaune non séparable	26/12/2017	JULIEN Mickaël
LOCALISATION		RESULTAT	
Pelles vides-ordures		Amiante non détecté

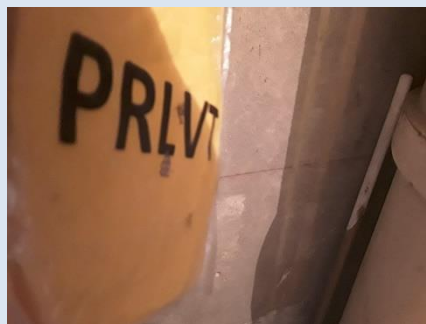
PRELEVEMENT : MELUN-1 SQUARE DE LORIENTP012			
NOM DU CLIENT	NUMERO DU DOSSIER		PIECE OU LOCAL
OPH77	MELUN-1 SQUARE DE LORIENT 26/12/2017		Locaux vide-ordures
ELEMENT	DESCRIPTIF DU LABORATOIRE	DATE DE PRELEVEMENT	NOM DE L'OPERATEUR
Enduit ciment	Enduit gris en vrac	26/12/2017	JULIEN Mickaël
LOCALISATION		RESULTAT	
Mur C		Amiante non détecté

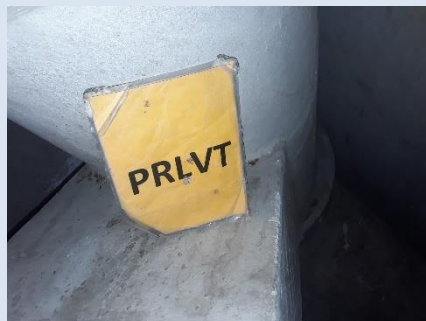
PRELEVEMENT : MELUN-1 SQUARE DE LORIENTP013			
NOM DU CLIENT	NUMERO DU DOSSIER	PIECE OU LOCAL	
OPH77	MELUN-1 SQUARE DE LORIENT 26/12/2017	Locaux vide-ordures	
ELEMENT	DESCRIPTIF DU LABORATOIRE	DATE DE PRELEVEMENT	NOM DE L'OPERATEUR
Conduit	Matériau gris en vrac avec fibres visibles	26/12/2017	JULIEN Mickaël
LOCALISATION		RESULTAT	
Conduits		Amiante détecté (Chrysotile)

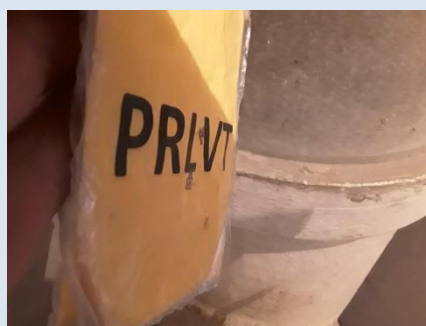
PRELEVEMENT : MELUN-1 SQUARE DE LORIENTP014			
NOM DU CLIENT	NUMERO DU DOSSIER	PIECE OU LOCAL	
OPH77	MELUN-1 SQUARE DE LORIENT 26/12/2017	Locaux vide-ordures	
ELEMENT	DESCRIPTIF DU LABORATOIRE	DATE DE PRELEVEMENT	NOM DE L'OPERATEUR
Joint	Matériau gris en vrac	26/12/2017	JULIEN Mickaël
LOCALISATION		RESULTAT	
Conduits		Amiante non détecté

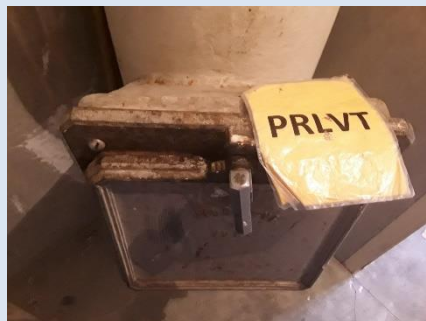
PRELEVEMENT : MELUN-1 SQUARE DE LORIENTP015			
NOM DU CLIENT	NUMERO DU DOSSIER		PIECE OU LOCAL
OPH77	MELUN-1 SQUARE DE LORIENT 26/12/2017		Locaux vide-ordures
ELEMENT	DESCRIPTIF DU LABORATOIRE	DATE DE PRELEVEMENT	NOM DE L'OPERATEUR
Peinture	Peinture en vrac	26/12/2017	JULIEN Mickaël
LOCALISATION		RESULTAT	
Pelles vides-ordures		Amiante non détecté

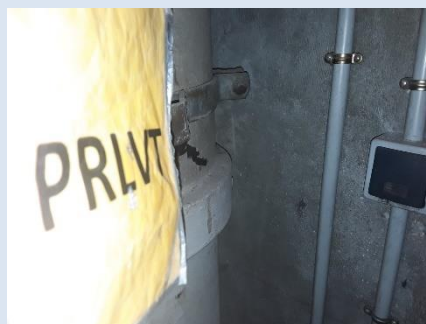
PRELEVEMENT : MELUN-1 SQUARE DE LORIENTP016			
NOM DU CLIENT	NUMERO DU DOSSIER		PIECE OU LOCAL
OPH77	MELUN-1 SQUARE DE LORIENT 26/12/2017		Locaux vide-ordures
ELEMENT	DESCRIPTIF DU LABORATOIRE	DATE DE PRELEVEMENT	NOM DE L'OPERATEUR
Enduit ciment	Enduit gris en vrac	26/12/2017	JULIEN Mickaël
LOCALISATION		RESULTAT	
Mur D		Amiante non détecté

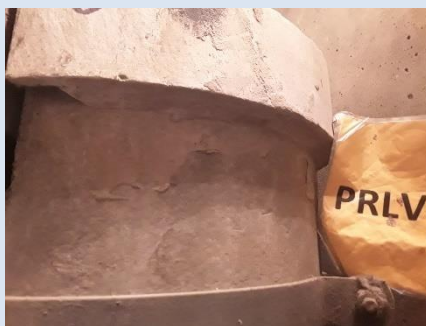
PRELEVEMENT : MELUN-1 SQUARE DE LORIENTP018			
NOM DU CLIENT	NUMERO DU DOSSIER	PIECE OU LOCAL	
OPH77	MELUN-1 SQUARE DE LORIENT 26/12/2017	Locaux vide-ordures	
ELEMENT	DESCRIPTIF DU LABORATOIRE	DATE DE PRELEVEMENT	NOM DE L'OPERATEUR
Joint	Matériau compact gris	26/12/2017	JULIEN Mickaël
LOCALISATION		RESULTAT	
Conduits		Amiante non détecté

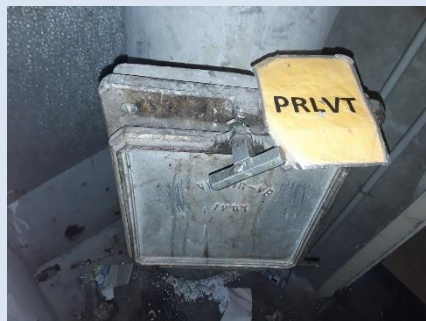
PRELEVEMENT : MELUN-1 SQUARE DE LORIENTP019			
NOM DU CLIENT	NUMERO DU DOSSIER		PIECE OU LOCAL
OPH77	MELUN-1 SQUARE DE LORIENT 26/12/2017		Locaux vide-ordures
ELEMENT	DESCRIPTIF DU LABORATOIRE	DATE DE PRELEVEMENT	NOM DE L'OPERATEUR
Peinture	Peinture en vrac	26/12/2017	JULIEN Mickaël
LOCALISATION		RESULTAT	
Pelles vides-ordures		Amiante non détecté
