Rapport de mission de repérage des matériaux et produits contenant de l'amiante avant réalisation de travaux

10 SQUARE DE LORIENT

77000 MELUN

RAPPORT N° :	MELUN-10 SQUARE DE LORIENT	Laboratoire d'Analyses :	ITGA
Repérage réalisé le :	27/12/2017	Adresse laboratoire :	3 RUE ARMAND HERPIN LACROIX - CS 46537 35065 RENNES CEDEX
Accompagnateur :		Numéro d'accréditation :	1-5967
Par :	Alain LEITE LOPES	Organisme d'assurance professionnelle :	ALLIANZ
N° certificat :	C023-SE04-2017	Adresse assurance :	Direction Opérations Entreprises 5C Esplanade Charles de Gaulle 33081 BORDEAUX CEDEX
Date d'obtention :	24/08/2017	N° de contrat d'assurance :	55897385
Organisme certificateur	QUALIT'COMPETENCES 16 rue Willars - 52100 THONVILLE	Date de validité :	31/12/2017

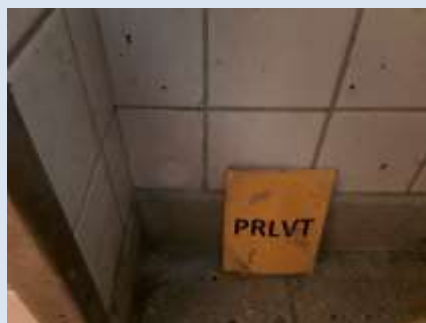
PRELEVEMENT : MELUN-10 SQUARE DE LORIENTP001			
NOM DU CLIENT	NUMERO DU DOSSIER		PIECE OU LOCAL
OPH77	MELUN-10 SQUARE DE LORIENT 27/12/2017		Locaux vide-ordures
ELEMENT	DESCRIPTIF DU LABORATOIRE	DATE DE PRELEVEMENT	NOM DE L'OPERATEUR
Faïence 1	Colle beige + carrelage	27/12/2017	LEITE LOPES Alain
LOCALISATION		RESULTAT	
Mur A		Amiante non détecté

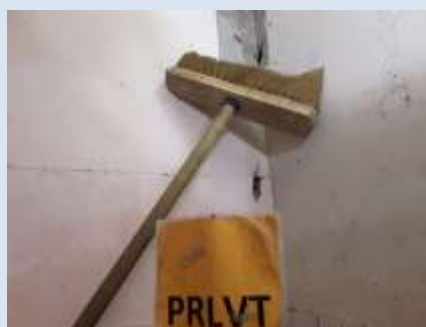
PRELEVEMENT : MELUN-10 SQUARE DE LORIENTP002			
NOM DU CLIENT	NUMERO DU DOSSIER		PIECE OU LOCAL
OPH77	MELUN-10 SQUARE DE LORIENT 27/12/2017		Locaux vide-ordures
ELEMENT	DESCRIPTIF DU LABORATOIRE	DATE DE PRELEVEMENT	NOM DE L'OPERATEUR
Béton	Matériau gris en vrac hétérogène + peinture non séparable	27/12/2017	LEITE LOPES Alain
LOCALISATION		RESULTAT	
Mur B		Amiante non détecté

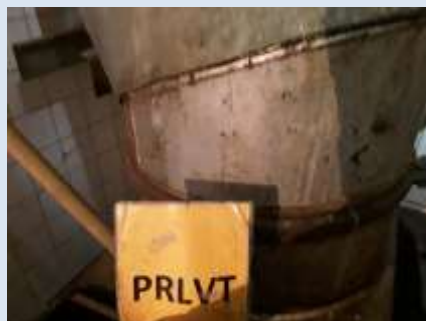
PRELEVEMENT : MELUN-10 SQUARE DE LORIENTP003

NOM DU CLIENT	NUMERO DU DOSSIER	PIECE OU LOCAL	
OPH77	MELUN-10 SQUARE DE LORIENT 27/12/2017	Gaines vide-ordures	
ELEMENT	DESCRIPTIF DU LABORATOIRE	DATE DE PRELEVEMENT	NOM DE L'OPERATEUR
Joint d'assemblage	Matériau souple noir + peinture non séparable	27/12/2017	LEITE LOPES Alain
LOCALISATION		RESULTAT	
Conduits		Amiante non détecté

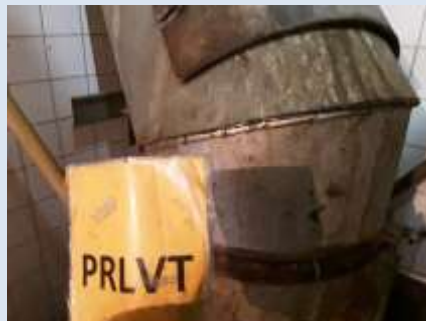
PRELEVEMENT : MELUN-10 SQUARE DE LORIENTP005			
NOM DU CLIENT	NUMERO DU DOSSIER		PIECE OU LOCAL
OPH77	MELUN-10 SQUARE DE LORIENT 27/12/2017		Gaines vide-ordures
ELEMENT	DESCRIPTIF DU LABORATOIRE	DATE DE PRELEVEMENT	NOM DE L'OPERATEUR
Peinture	Peintures multiples en vrac	27/12/2017	LEITE LOPES Alain
LOCALISATION		RESULTAT	
Conduits		Amiante non détecté

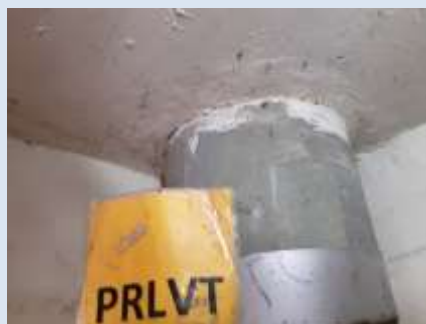
PIECE	ETAGE	ELEMENTS	DESCRIPTIF LABORATOIRE	REPERAGE	Echantillon	METHODE	ETAT	RESULTAT
Gaines vide-ordures		Conduit Amiante ciment	Matériau gris en vrac avec fibres visibles + peinture en vrac non séparable	Conduits	MELUN-10 SQUARE DE LORIENTP006	RESULTAT ANALYSE	BON ETAT	Amiante détecté (Chrysotile-Crocidolite)
Gaines vide-ordures		Conduit Amiante ciment	Matériau gris en vrac avec fibres visibles + peinture en vrac non séparable	Conduits	MELUN-10 SQUARE DE LORIENTP006	ZSO	BON ETAT	Amiante détecté (Chrysotile-Crocidolite)

PRELEVEMENT : MELUN-10 SQUARE DE LORIENTP006			
NOM DU CLIENT	NUMERO DU DOSSIER		PIECE OU LOCAL
OPH77	MELUN-10 SQUARE DE LORIENT 27/12/2017		Gaines vide-ordures
ELEMENT	DESCRIPTIF DU LABORATOIRE	DATE DE PRELEVEMENT	NOM DE L'OPERATEUR
Conduit Amiante ciment	Matériau gris en vrac avec fibres visibles + peinture en vrac non séparable	27/12/2017	LEITE LOPES Alain
LOCALISATION		RESULTAT	
Conduits		Amiante détecté (Chrysotile-Crocidolite)

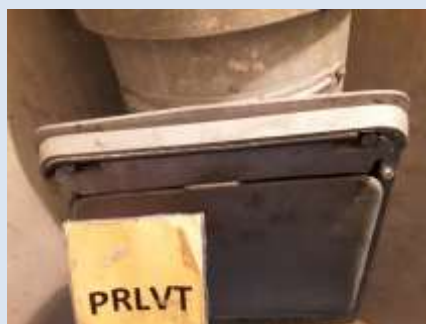
PRELEVEMENT : MELUN-10 SQUARE DE LORIENTP007			
NOM DU CLIENT	NUMERO DU DOSSIER		PIECE OU LOCAL
OPH77	MELUN-10 SQUARE DE LORIENT 27/12/2017		Gaines vide-ordures
ELEMENT	DESCRIPTIF DU LABORATOIRE	DATE DE PRELEVEMENT	NOM DE L'OPERATEUR
Joint d'étanchéité	Mousse noire + colle polymère jaune non séparable	27/12/2017	LEITE LOPES Alain
LOCALISATION		RESULTAT	
Conduits		Amiante non détecté

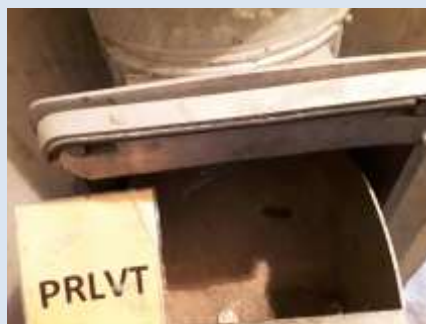
PRELEVEMENT : MELUN-10 SQUARE DE LORIENTP008			
NOM DU CLIENT	NUMERO DU DOSSIER		PIECE OU LOCAL
OPH77	MELUN-10 SQUARE DE LORIENT 27/12/2017		Gaines vide-ordures
ELEMENT	DESCRIPTIF DU LABORATOIRE	DATE DE PRELEVEMENT	NOM DE L'OPERATEUR
Joint	Mousse noire avec poussières	27/12/2017	LEITE LOPES Alain
LOCALISATION		RESULTAT	
Conduits		Amiante non détecté

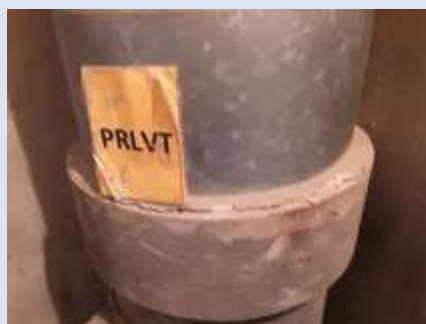
PRELEVEMENT : MELUN-10 SQUARE DE LORIENTP009			
NOM DU CLIENT	NUMERO DU DOSSIER	PIECE OU LOCAL	
OPH77	MELUN-10 SQUARE DE LORIENT 27/12/2017	Gaines vide-ordures	
ELEMENT	DESCRIPTIF DU LABORATOIRE	DATE DE PRELEVEMENT	NOM DE L'OPERATEUR
Conduit Amiante ciment	Matériau gris en vrac non séparable + matériau compact beige non séparable	27/12/2017	LEITE LOPES Alain
LOCALISATION		RESULTAT	
Conduits		Amiante non détecté	
EMPLACEMENT
