## Rapport de mission de repérage des matériaux et produits contenant de l'amiante avant réalisation de travaux

### 11 SQUARE DE LORIENT

77000 MELUN

RAPPORT N° :	MELUN-11 SQUARE DE LORIENT	Laboratoire d'Analyses :	ITGA
Repérage réalisé le :	27/12/2017	Adresse laboratoire :	3 RUE ARMAND HERPIN LACROIX - CS 46537 35065 RENNES CEDEX
Accompagnateur :		Numéro d'accréditation :	1-5967
Par :	Olivier GUERIN	Organisme d'assurance professionnelle :	ALLIANZ
N° certificat :	17-881	Adresse assurance :	Direction Opérations Entreprises 5C Esplanade Charles de Gaulle 33081 BORDEAUX CEDEX
Date d'obtention :	17/02/2017	N° de contrat d'assurance :	55832566
Organisme certificateur	ABCIDIA Certification 4 route de la Noue - 91190 GIF-SUR-YVETTE	Date de validité :	31/12/2018

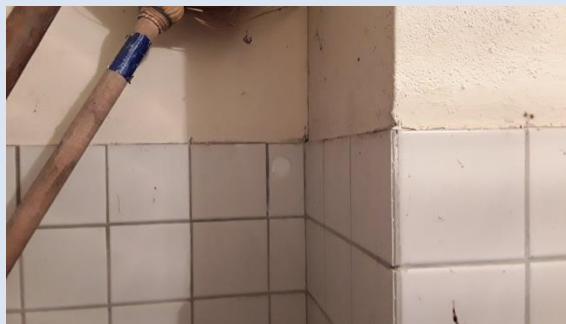
PRELEVEMENT : MELUN-11 SQUARE DE LORIENTP001			
NOM DU CLIENT	NUMERO DU DOSSIER		PIECE OU LOCAL
OPH77	MELUN-11 SQUARE DE LORIENT 27/12/2017		Local poubelles
ELEMENT	DESCRIPTIF DU LABORATOIRE	DATE DE PRELEVEMENT	NOM DE L'OPERATEUR
Faïence 1	Colle beige + matériau compact gris hétérogène non séparable + carrelage	27/12/2017	GUERIN Olivier
LOCALISATION		RESULTAT	
Mur E		Amiante non détecté

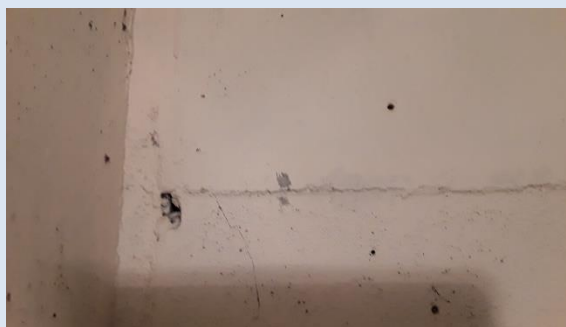
PRELEVEMENT : MELUN-11 SQUARE DE LORIENTP002			
NOM DU CLIENT	NUMERO DU DOSSIER		PIECE OU LOCAL
OPH77	MELUN-11 SQUARE DE LORIENT 27/12/2017		Local poubelles
ELEMENT	DESCRIPTIF DU LABORATOIRE	DATE DE PRELEVEMENT	NOM DE L'OPERATEUR
Enduit / Peinture béton	Enduit plâtreux blanc en vrac + peinture non séparable + matériau gris en faible quantité non séparable	27/12/2017	GUERIN Olivier
LOCALISATION		RESULTAT	
Mur D		Amiante non détecté

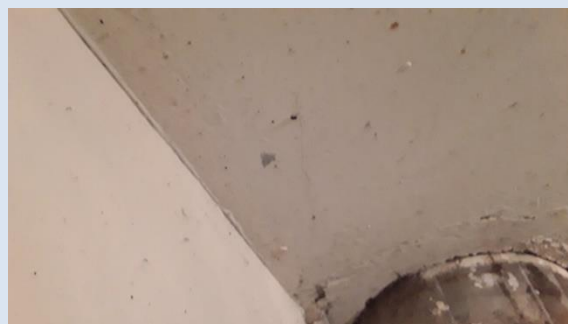
PRELEVEMENT : MELUN-11 SQUARE DE LORIENTP003			
NOM DU CLIENT	NUMERO DU DOSSIER		PIECE OU LOCAL
OPH77	MELUN-11 SQUARE DE LORIENT 27/12/2017		Local poubelles
ELEMENT	DESCRIPTIF DU LABORATOIRE	DATE DE PRELEVEMENT	NOM DE L'OPERATEUR
Enduit / Peinture béton	Enduit plâtreux blanc en faible quantité en vrac + peinture non séparable + matériau gris en faible quantité non séparable	27/12/2017	GUERIN Olivier
LOCALISATION		RESULTAT	
Plafond		Amiante non détecté

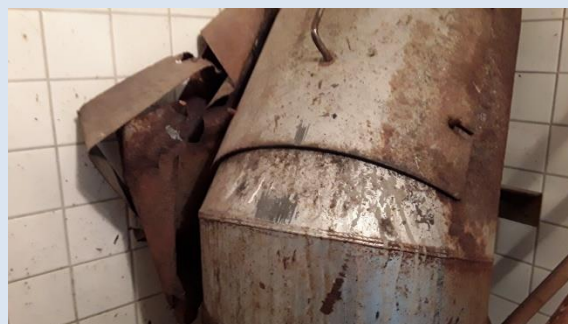
PRELEVEMENT : MELUN-11 SQUARE DE LORIENTP004			
NOM DU CLIENT	NUMERO DU DOSSIER		PIECE OU LOCAL
OPH77	MELUN-11 SQUARE DE LORIENT 27/12/2017		Local poubelles
ELEMENT	DESCRIPTIF DU LABORATOIRE	DATE DE PRELEVEMENT	NOM DE L'OPERATEUR
Peinture	Peinture en faible quantité en vrac	27/12/2017	GUERIN Olivier
LOCALISATION		RESULTAT	
Conduits		Amiante non détecté

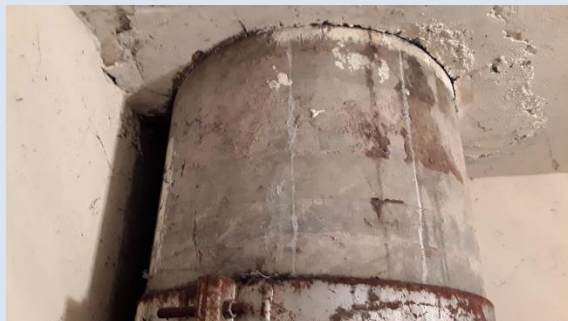
**PRELEVEMENT : MELUN-11 SQUARE DE LORIENTP005**

PIECE	ETAGE	ELEMENTS	DESCRIPTIF LABORATOIRE	Echantillon	REPERAGE	ETAT	RESULTAT
Local poubelles		Conduit	Matériau gris en vrac avec fibres visibles	MELUN-11 SQUARE DE LORIENTP005	Conduits	BON ETAT	Amiante détecté (Chrysotile-Crocidolite)
Locaux vide-ordures		Conduit	Matériau gris en vrac avec fibres visibles	MELUN-11 SQUARE DE LORIENTP006	Conduits	BON ETAT	Amiante détecté (Chrysotile-Crocidolite)
Locaux vide-ordures		Conduit	Matériau gris en vrac avec fibres visibles	MELUN-11 SQUARE DE LORIENTP010	Conduits	BON ETAT	Amiante détecté (Chrysotile-Crocidolite)
Locaux vide-ordures		Conduit	Matériau gris en faible quantité en vrac avec fibres visibles	MELUN-11 SQUARE DE LORIENTP015	Conduits	BON ETAT	Amiante détecté (Chrysotile-Crocidolite)
Locaux vide-ordures		Joint	Matériau fibreux beige avec fibres visibles avec poussières	MELUN-11 SQUARE DE LORIENTP016	Pelles vides-ordures	DEGRADATION PARTIELLE	Amiante détecté (Chrysotile)

NOM DU CLIENT	NUMERO DU DOSSIER	PIECE OU LOCAL	
OPH77	MELUN-11 SQUARE DE LORIENT 27/12/2017	Local poubelles	
ELEMENT	DESCRIPTIF DU LABORATOIRE	DATE DE PRELEVEMENT	NOM DE L'OPERATEUR
Conduit	Matériau gris en vrac avec fibres visibles	27/12/2017	GUERIN Olivier
LOCALISATION		RESULTAT	
Conduits		Amiante détecté (Chrysotile-Crocidolite)

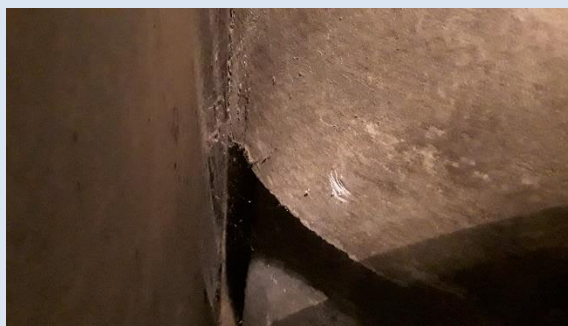
**PRELEVEMENT : MELUN-11 SQUARE DE LORIENTP006**

NOM DU CLIENT	NUMERO DU DOSSIER	PIECE OU LOCAL	
OPH77	MELUN-11 SQUARE DE LORIENT 27/12/2017	Locaux vide-ordures	
ELEMENT	DESCRIPTIF DU LABORATOIRE	DATE DE PRELEVEMENT	NOM DE L'OPERATEUR
Conduit	Matériau gris en vrac avec fibres visibles	27/12/2017	GUERIN Olivier
LOCALISATION		RESULTAT	
Conduits		Amiante détecté (Chrysotile-Crocidolite)

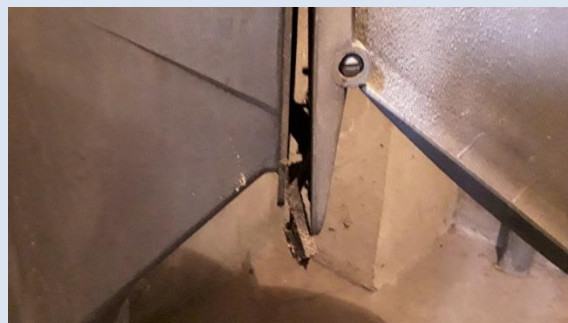
**PRELEVEMENT : MELUN-11 SQUARE DE LORIENTP007**

NOM DU CLIENT	NUMERO DU DOSSIER	PIECE OU LOCAL	
OPH77	MELUN-11 SQUARE DE LORIENT 27/12/2017	Locaux vide-ordures	
ELEMENT	DESCRIPTIF DU LABORATOIRE	DATE DE PRELEVEMENT	NOM DE L'OPERATEUR
Joint	Mousse grise avec poussières	27/12/2017	GUERIN Olivier
LOCALISATION		RESULTAT	
Pelles vides-ordures		Amiante non détecté

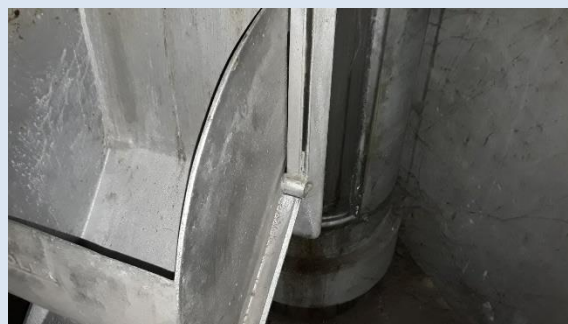
**PRELEVEMENT : MELUN-11 SQUARE DE LORIENTP008**

NOM DU CLIENT	NUMERO DU DOSSIER	PIECE OU LOCAL	
OPH77	MELUN-11 SQUARE DE LORIENT 27/12/2017	Locaux vide-ordures	
ELEMENT	DESCRIPTIF DU LABORATOIRE	DATE DE PRELEVEMENT	NOM DE L'OPERATEUR
Joint	Mousse noire + colle polymère jaune en faible quantité avec poussières non séparable	27/12/2017	GUERIN Olivier
LOCALISATION		RESULTAT	
Pelles vides-ordures		Amiante non détecté

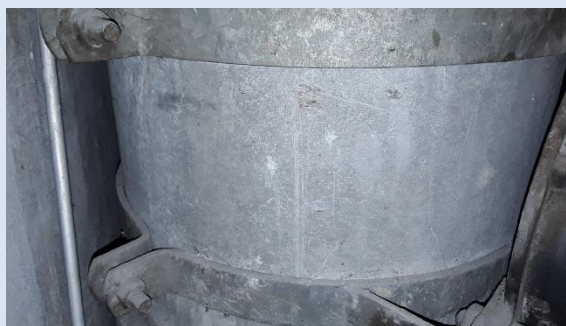
PRELEVEMENT : MELUN-11 SQUARE DE LORIENTP010			
NOM DU CLIENT	NUMERO DU DOSSIER		PIECE OU LOCAL
OPH77	MELUN-11 SQUARE DE LORIENT 27/12/2017		Locaux vide-ordures
ELEMENT	DESCRIPTIF DU LABORATOIRE	DATE DE PRELEVEMENT	NOM DE L'OPERATEUR
Conduit	Matériau gris en vrac avec fibres visibles	27/12/2017	GUERIN Olivier
LOCALISATION		RESULTAT	
Conduits		Amiante détecté (Chrysotile-Crocidolite)

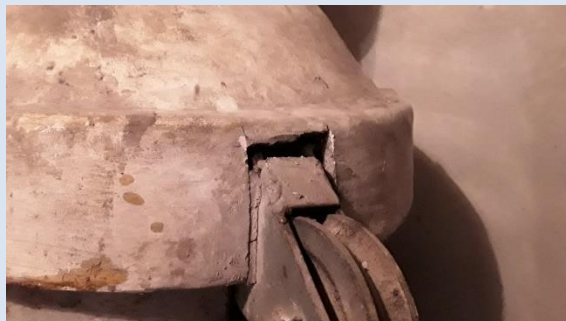
**PRELEVEMENT : MELUN-11 SQUARE DE LORIENTP011**

NOM DU CLIENT	NUMERO DU DOSSIER	PIECE OU LOCAL	
OPH77	MELUN-11 SQUARE DE LORIENT 27/12/2017	Locaux vide-ordures	
ELEMENT	DESCRIPTIF DU LABORATOIRE	DATE DE PRELEVEMENT	NOM DE L'OPERATEUR
Joint d'assemblage	Matériau compact gris en vrac	27/12/2017	GUERIN Olivier
LOCALISATION		RESULTAT	
Conduits		Amiante non détecté

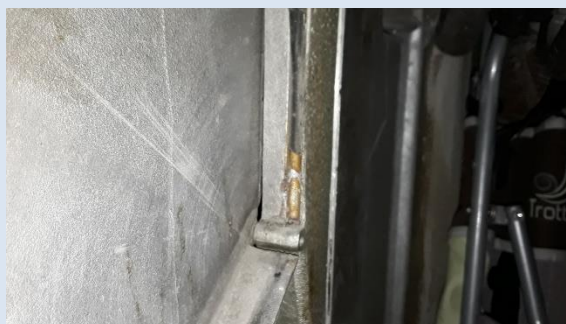
**PRELEVEMENT : MELUN-11 SQUARE DE LORIENTP012**

NOM DU CLIENT	NUMERO DU DOSSIER	PIECE OU LOCAL	
OPH77	MELUN-11 SQUARE DE LORIENT 27/12/2017	Locaux vide-ordures	
ELEMENT	DESCRIPTIF DU LABORATOIRE	DATE DE PRELEVEMENT	NOM DE L'OPERATEUR
Joint	Mousse noire + colle polymère jaune avec poussières non séparable + peinture en faible quantité non séparable	27/12/2017	GUERIN Olivier
LOCALISATION		RESULTAT	
Pelles vides-ordures		Amiante non détecté

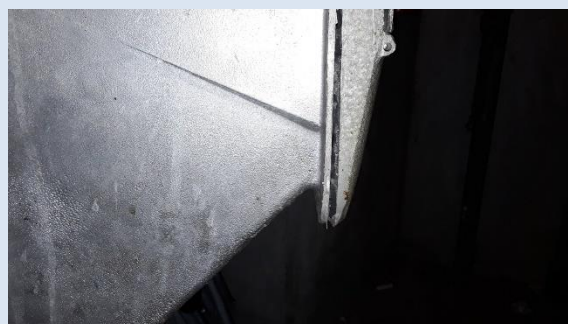
PRELEVEMENT : MELUN-11 SQUARE DE LORIENTP013			
NOM DU CLIENT	NUMERO DU DOSSIER	PIECE OU LOCAL	
OPH77	MELUN-11 SQUARE DE LORIENT 27/12/2017	Locaux vide-ordures	
ELEMENT	DESCRIPTIF DU LABORATOIRE	DATE DE PRELEVEMENT	NOM DE L'OPERATEUR
Joint d'assemblage	Mousse noire + peinture en faible quantité non séparable	27/12/2017	GUERIN Olivier
LOCALISATION		RESULTAT	
Pelles vides-ordures		Amiante non détecté

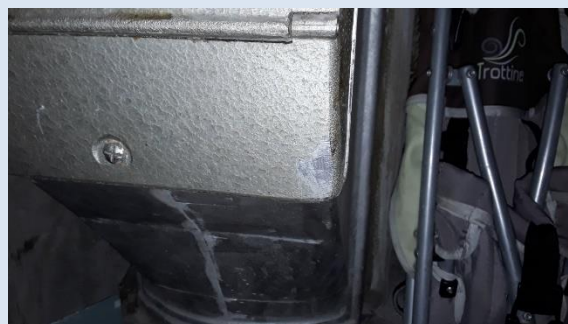
PRELEVEMENT : MELUN-11 SQUARE DE LORIENTP014			
NOM DU CLIENT	NUMERO DU DOSSIER	PIECE OU LOCAL	
OPH77	MELUN-11 SQUARE DE LORIENT 27/12/2017	Locaux vide-ordures	
ELEMENT	DESCRIPTIF DU LABORATOIRE	DATE DE PRELEVEMENT	NOM DE L'OPERATEUR
Peinture	Peinture en faible quantité en vrac	27/12/2017	GUERIN Olivier
LOCALISATION		RESULTAT	
Pelles vides-ordures		Amiante non détecté

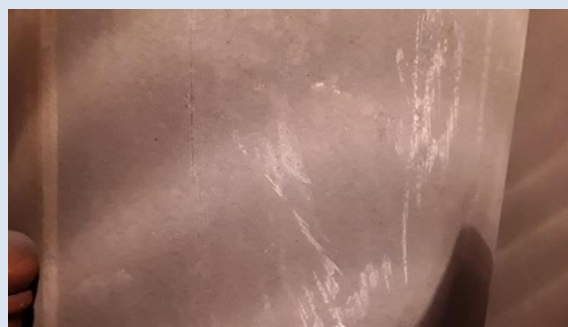
PRELEVEMENT : MELUN-11 SQUARE DE LORIENTP015			
NOM DU CLIENT	NUMERO DU DOSSIER		PIECE OU LOCAL
OPH77	MELUN-11 SQUARE DE LORIENT 27/12/2017		Locaux vide-ordures
ELEMENT	DESCRIPTIF DU LABORATOIRE	DATE DE PRELEVEMENT	NOM DE L'OPERATEUR
Conduit	Matériau gris en faible quantité en vrac avec fibres visibles	27/12/2017	GUERIN Olivier
LOCALISATION		RESULTAT	
Conduits		Amiante détecté (Chrysotile-Crocidolite)

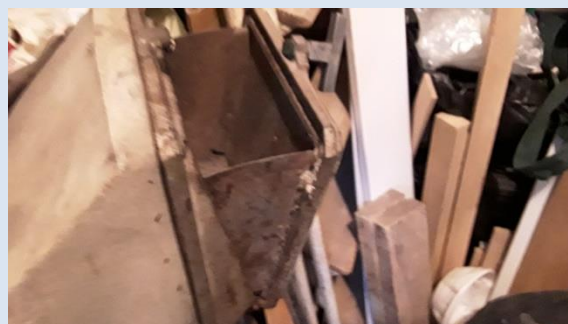
PRELEVEMENT : MELUN-11 SQUARE DE LORIENTP016			
NOM DU CLIENT	NUMERO DU DOSSIER		PIECE OU LOCAL
OPH77	MELUN-11 SQUARE DE LORIENT 27/12/2017		Locaux vide-ordures
ELEMENT	DESCRIPTIF DU LABORATOIRE	DATE DE PRELEVEMENT	NOM DE L'OPERATEUR
Joint	Matériau fibreux beige avec fibres visibles avec poussières	27/12/2017	GUERIN Olivier
LOCALISATION		RESULTAT	
Pelles vides-ordures		Amiante détecté (Chrysotile)

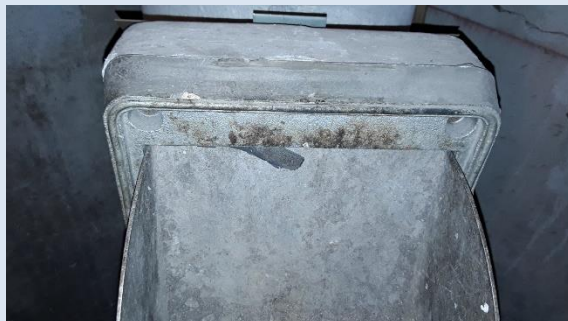
**PRELEVEMENT : MELUN-11 SQUARE DE LORIENTP017**

NOM DU CLIENT	NUMERO DU DOSSIER		PIECE OU LOCAL
OPH77	MELUN-11 SQUARE DE LORIENT 27/12/2017		Locaux vide-ordures
ELEMENT	DESCRIPTIF DU LABORATOIRE	DATE DE PRELEVEMENT	NOM DE L'OPERATEUR
Joint	Mousse noire avec poussières	27/12/2017	GUERIN Olivier
LOCALISATION		RESULTAT	
Pelles vides-ordures		Amiante non détecté

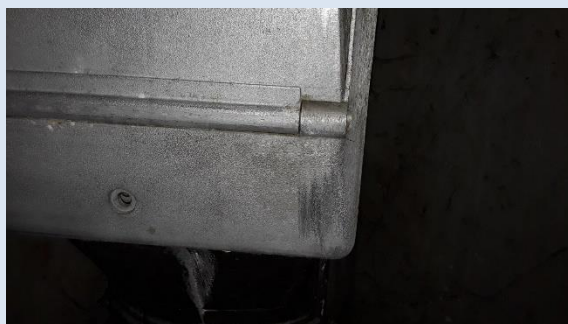
**PRELEVEMENT : MELUN-11 SQUARE DE LORIENTP018**

NOM DU CLIENT	NUMERO DU DOSSIER		PIECE OU LOCAL
OPH77	MELUN-11 SQUARE DE LORIENT 27/12/2017		Locaux vide-ordures
ELEMENT	DESCRIPTIF DU LABORATOIRE	DATE DE PRELEVEMENT	NOM DE L'OPERATEUR
Peinture	Peinture en faible quantité en vrac	27/12/2017	GUERIN Olivier
LOCALISATION		RESULTAT	
Pelles vides-ordures		Amiante non détecté
