Rapport de mission de repérage des matériaux et produits contenant de l'amiante avant réalisation de travaux

3 SQUARE DE LORIENT

MELUN

RAPPORT N° :	MELUN-3 SQUARE DE LORIENT	Laboratoire d'Analyses :	ITGA
Repérage réalisé le :	26/12/2017	Adresse laboratoire :	3 RUE ARMAND HERPIN LACROIX - CS 46537 35065 RENNES CEDEX
Accompagnateur :		Numéro d'accréditation :	1-5967
Par :	Mohamed HANNOU	Organisme d'assurance professionnelle :	ALLIANZ
N° certificat :		Adresse assurance :	Direction Opérations Entreprises 5C Esplanade Charles de Gaulle 33081 BORDEAUX CEDEX
Date d'obtention :	22/01/2018	N° de contrat d'assurance :	55832566
Organisme certificateur		Date de validité :	31/12/2018

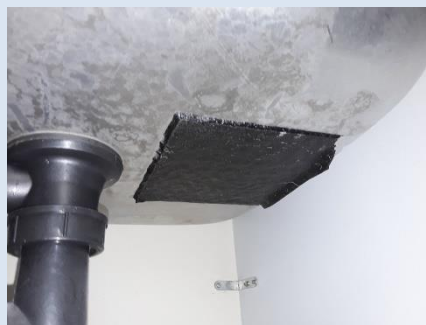
PRELEVEMENT : MELUN-3 SQUARE DE LORIENTP017			
NOM DU CLIENT	NUMERO DU DOSSIER	PIECE OU LOCAL	
OPH77	MELUN-3 SQUARE DE LORIENT 26/12/2017	Locaux vide-ordures	
ELEMENT	DESCRIPTIF DU LABORATOIRE	DATE DE PRELEVEMENT	NOM DE L'OPERATEUR
Joint de calfeutrement	Mousse noire + peintures multiples non séparable	26/12/2017	HANNOU Mohamed
LOCALISATION		RESULTAT	
Pelles vides-ordures		Amiante non détecté

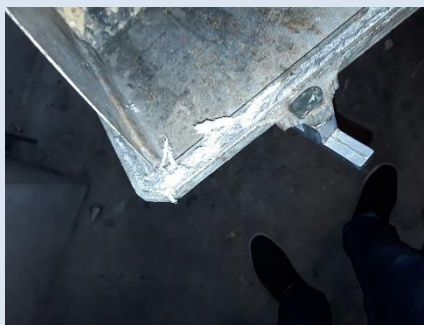
PRELEVEMENT : MELUN-3 SQUARE DE LORIENTP021			
NOM DU CLIENT	NUMERO DU DOSSIER		PIECE OU LOCAL
OPH77	MELUN-3 SQUARE DE LORIENT 26/12/2017		Locaux vide-ordures
ELEMENT	DESCRIPTIF DU LABORATOIRE	DATE DE PRELEVEMENT	NOM DE L'OPERATEUR
Joint	Matériau fibreux blanc avec fibres visibles avec poussières	26/12/2017	HANNOU Mohamed
LOCALISATION		RESULTAT	
Pelles vides-ordures		Amiante détecté (Chrysotile)
