Rapport de mission de repérage des matériaux et produits contenant de l'amiante avant réalisation de travaux

8 SQUARE DE LORIENT

MELUN

RAPPORT N° :	MELUN-8 SQUARE DE LORIENT	Laboratoire d'Analyses :	ITGA
Repérage réalisé le :	26/12/2017	Adresse laboratoire :	3 RUE ARMAND HERPIN LACROIX - CS 46537 35065 RENNES CEDEX
Accompagnateur :		Numéro d'accréditation :	1-5967
Par :	Laurent CATE	Organisme d'assurance professionnelle :	ALLIANZ
N° certificat :	CPDI3681	Adresse assurance :	Direction Opérations Entreprises 5C Esplanade Charles de Gaulle 33081 BORDEAUX CEDEX
Date d'obtention :	25/11/2015	N° de contrat d'assurance :	55897385
Organisme certificateur	I.Cert PARC EDONIA - BAT G - RUE DE LA TERRE VICTORIA - 35760 SAINT GREGOIRE	Date de validité :	31/12/2017

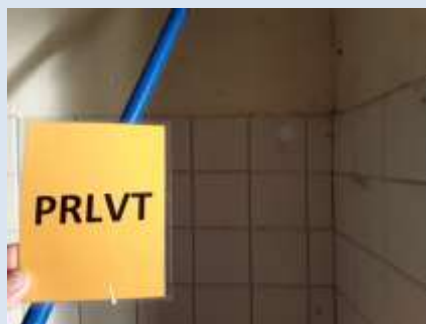
PRELEVEMENT : MELUN-8 SQUARE DE LORIENTP001			
NOM DU CLIENT	NUMERO DU DOSSIER		PIECE OU LOCAL
OPH77	MELUN-8 SQUARE DE LORIENT 26/12/2017		Locaux vide-ordures
ELEMENT	DESCRIPTIF DU LABORATOIRE	DATE DE PRELEVEMENT	NOM DE L'OPERATEUR
Faïence 1	Colle beige + couche plâtreuse blanche non séparable + carrelage	26/12/2017	CATE Laurent
LOCALISATION		RESULTAT	
Mur B		Amiante non détecté

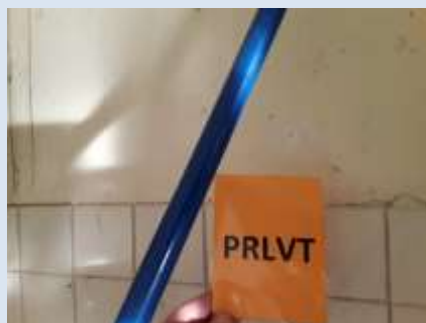
PRELEVEMENT : MELUN-8 SQUARE DE LORIENTP002			
NOM DU CLIENT	NUMERO DU DOSSIER		PIECE OU LOCAL
OPH77	MELUN-8 SQUARE DE LORIENT 26/12/2017		Locaux vide-ordures
ELEMENT	DESCRIPTIF DU LABORATOIRE	DATE DE PRELEVEMENT	NOM DE L'OPERATEUR
Enduit / Peinture béton	Matériau gris en vrac non séparable + peinture non séparable	26/12/2017	CATE Laurent
LOCALISATION		RESULTAT	
Mur B		Amiante non détecté

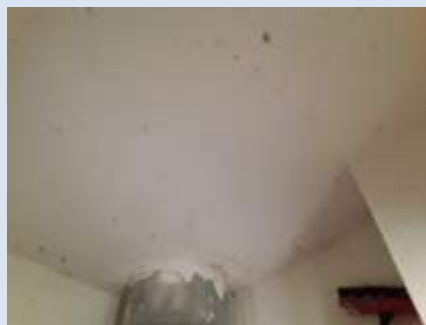
PRELEVEMENT : MELUN-8 SQUARE DE LORIENTP003			
NOM DU CLIENT	NUMERO DU DOSSIER	PIECE OU LOCAL	
OPH77	MELUN-8 SQUARE DE LORIENT 26/12/2017	Locaux vide-ordures	
ELEMENT	DESCRIPTIF DU LABORATOIRE	DATE DE PRELEVEMENT	NOM DE L'OPERATEUR
Enduit / Peinture béton	Matériau plâtreux blanc non séparable + peintures multiples non séparable	26/12/2017	CATE Laurent
LOCALISATION		RESULTAT	
Plafonds		Amiante non détecté

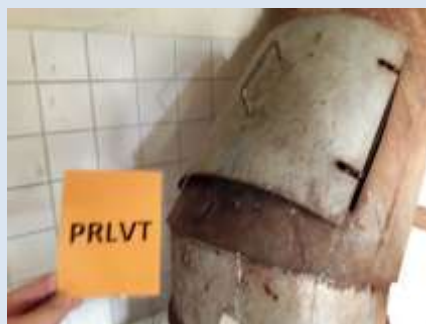
PIECE	ETAGE	ELEMENTS	DESCRIPTIF LABORATOIRE	REPERAGE	Echantillon	METHODE	ETAT	RESULTAT
Locaux vide-ordures		Peinture	Peintures multiples en vrac	Pelles vides-ordures	MELUN-8 SQUARE DE LORIENTP004	RESULTAT ANALYSE	BON ETAT	Amiante détecté (Chrysotile)
Locaux vide-ordures		Conduit Amiante ciment	Fibrociment gris en faible quantité en vrac avec fibres visibles	Conduits	MELUN-8 SQUARE DE LORIENTP005	RESULTAT ANALYSE	BON ETAT	Amiante détecté (Chrysotile)
Local ordures ménagères		Joint	Matériau fibreux beige avec fibres visibles avec poussières	Pelles vides-ordures	MELUN-8 SQUARE DE LORIENTP012	RESULTAT ANALYSE	BON ETAT	Amiante détecté (Chrysotile)
Local ordures ménagères		Conduit Amiante ciment	Fibrociment gris en faible quantité en vrac avec fibres visibles	Conduits	MELUN-8 SQUARE DE LORIENTP014	RESULTAT ANALYSE	BON ETAT	Amiante détecté (Chrysotile-Crocidolite)
Locaux vide-ordures		Peinture	Peintures multiples en vrac	Pelles vides-ordures	MELUN-8 SQUARE DE LORIENTP004	ZSO	BON ETAT	Amiante détecté (Chrysotile)

PRELEVEMENT : MELUN-8 SQUARE DE LORIENTP004			
NOM DU CLIENT	NUMERO DU DOSSIER	PIECE OU LOCAL	
OPH77	MELUN-8 SQUARE DE LORIENT 26/12/2017	Locaux vide-ordures	
ELEMENT	DESCRIPTIF DU LABORATOIRE	DATE DE PRELEVEMENT	NOM DE L'OPERATEUR
Peinture	Peintures multiples en vrac	26/12/2017	CATE Laurent
LOCALISATION		RESULTAT	
Pelles vides-ordures		Amiante détecté (Chrysotile)

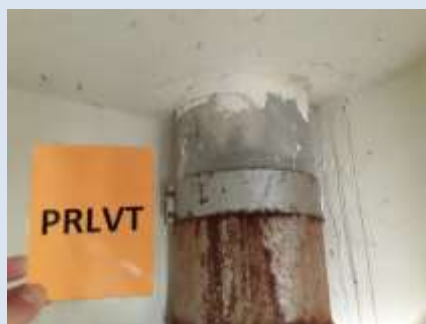
PRELEVEMENT : MELUN-8 SQUARE DE LORIENTP005

Locaux vide-ordures		Conduit Amiante ciment	Fibrociment gris en faible quantité en vrac avec fibres visibles	Conduits	MELUN-8 SQUARE DE LORIENTP005	ZSO	BON ETAT	Amiante détecté (Chrysotile)
Local ordures ménagères		Joint	Matériau fibreux beige avec fibres visibles avec poussières	Pelles vides-ordures	MELUN-8 SQUARE DE LORIENTP012	ZSO	BON ETAT	Amiante détecté (Chrysotile)
Local ordures ménagères		Conduit Amiante ciment	Fibrociment gris en faible quantité en vrac avec fibres visibles	Conduits	MELUN-8 SQUARE DE LORIENTP014	ZSO	BON ETAT	Amiante détecté (Chrysotile-Crocidolite)

NOM DU CLIENT	NUMERO DU DOSSIER	PIECE OU LOCAL	
OPH77	MELUN-8 SQUARE DE LORIENT 26/12/2017	Locaux vide-ordures	
ELEMENT	DESCRIPTIF DU LABORATOIRE	DATE DE PRELEVEMENT	NOM DE L'OPERATEUR
Conduit Amiante ciment	Fibrociment gris en faible quantité en vrac avec fibres visibles	26/12/2017	CATE Laurent
LOCALISATION		RESULTAT	
Conduits		Amiante détecté (Chrysotile)

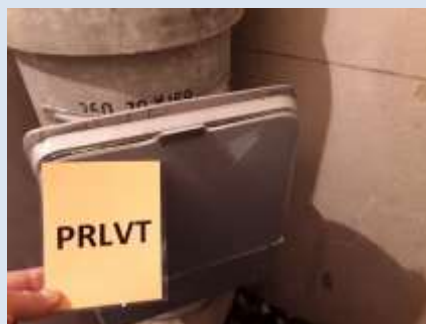
PRELEVEMENT : MELUN-8 SQUARE DE LORIENTP006

NOM DU CLIENT	NUMERO DU DOSSIER	PIECE OU LOCAL	
OPH77	MELUN-8 SQUARE DE LORIENT 26/12/2017	Local ordures ménagères	
ELEMENT	DESCRIPTIF DU LABORATOIRE	DATE DE PRELEVEMENT	NOM DE L'OPERATEUR
Peinture	Peintures multiples	26/12/2017	CATE Laurent
LOCALISATION		RESULTAT	
Pelles vides-ordures		Quantité insuffisante pour analyse

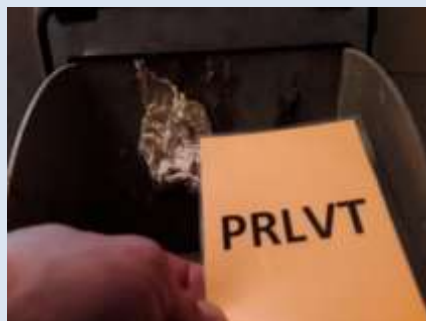
PRELEVEMENT : MELUN-8 SQUARE DE LORIENTP007			
NOM DU CLIENT	NUMERO DU DOSSIER		PIECE OU LOCAL
OPH77	MELUN-8 SQUARE DE LORIENT 26/12/2017		Local ordures ménagères
ELEMENT	DESCRIPTIF DU LABORATOIRE	DATE DE PRELEVEMENT	NOM DE L'OPERATEUR
Joint	Matériau mousse noire avec poussières	26/12/2017	CATE Laurent
LOCALISATION		RESULTAT	
Pelles vides-ordures		Amiante non détecté

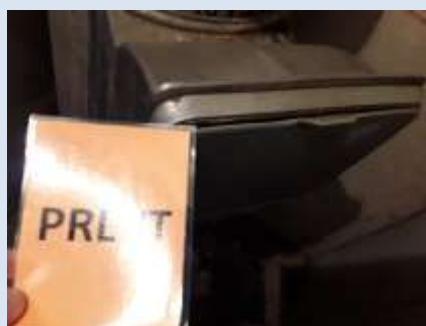
PRELEVEMENT : MELUN-8 SQUARE DE LORIENTP008			
NOM DU CLIENT	NUMERO DU DOSSIER		PIECE OU LOCAL
OPH77	MELUN-8 SQUARE DE LORIENT 26/12/2017		Local ordures ménagères
ELEMENT	DESCRIPTIF DU LABORATOIRE	DATE DE PRELEVEMENT	NOM DE L'OPERATEUR
Joint d'étanchéité	Matériau mousse noire	26/12/2017	CATE Laurent
LOCALISATION		RESULTAT	
Pelles vides-ordures		Amiante non détecté

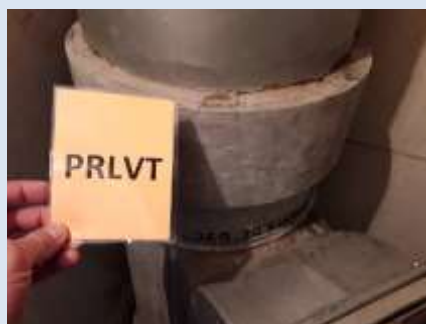
PRELEVEMENT : MELUN-8 SQUARE DE LORIENTP009			
NOM DU CLIENT	NUMERO DU DOSSIER		PIECE OU LOCAL
OPH77	MELUN-8 SQUARE DE LORIENT 26/12/2017		Local ordures ménagères
ELEMENT	DESCRIPTIF DU LABORATOIRE	DATE DE PRELEVEMENT	NOM DE L'OPERATEUR
Joint d'assemblage	Matériau gris en vrac non séparable + peinture non séparable	26/12/2017	CATE Laurent
LOCALISATION		RESULTAT	
Conduits		Amiante non détecté

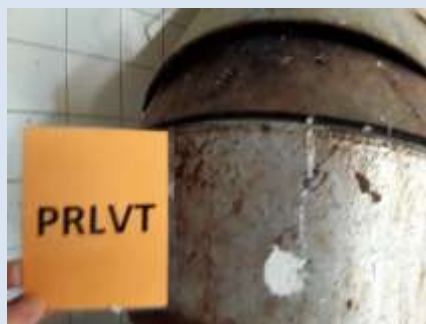
PRELEVEMENT : MELUN-8 SQUARE DE LORIENTP010			
NOM DU CLIENT	NUMERO DU DOSSIER		PIECE OU LOCAL
OPH77	MELUN-8 SQUARE DE LORIENT 26/12/2017		Local poubelles
ELEMENT	DESCRIPTIF DU LABORATOIRE	DATE DE PRELEVEMENT	NOM DE L'OPERATEUR
Joint	Matériau souple noir avec poussières	26/12/2017	CATE Laurent
LOCALISATION		RESULTAT	
Pelles vides-ordures		Amiante non détecté

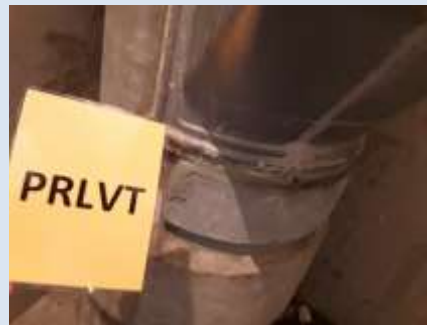
PRELEVEMENT : MELUN-8 SQUARE DE LORIENTP011			
NOM DU CLIENT	NUMERO DU DOSSIER		PIECE OU LOCAL
OPH77	MELUN-8 SQUARE DE LORIENT 26/12/2017		Local ordures ménagères
ELEMENT	DESCRIPTIF DU LABORATOIRE	DATE DE PRELEVEMENT	NOM DE L'OPERATEUR
Joint de calfeutrement	Matériau souple gris non séparable + matériau jaune non séparable	26/12/2017	CATE Laurent
LOCALISATION		RESULTAT	
Pelles vides-ordures		Amiante non détecté

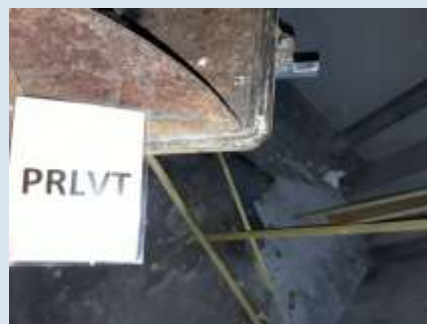
PRELEVEMENT : MELUN-8 SQUARE DE LORIENTP012			
NOM DU CLIENT	NUMERO DU DOSSIER		PIECE OU LOCAL
OPH77	MELUN-8 SQUARE DE LORIENT 26/12/2017		Local ordures ménagères
ELEMENT	DESCRIPTIF DU LABORATOIRE	DATE DE PRELEVEMENT	NOM DE L'OPERATEUR
Joint	Matériau fibreux beige avec fibres visibles avec poussières	26/12/2017	CATE Laurent
LOCALISATION		RESULTAT	
Pelles vides-ordures		Amiante détecté (Chrysotile)

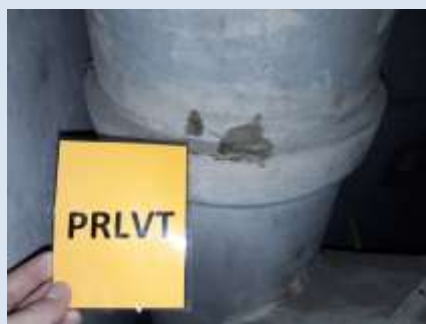
PRELEVEMENT : MELUN-8 SQUARE DE LORIENTP013			
NOM DU CLIENT	NUMERO DU DOSSIER		PIECE OU LOCAL
OPH77	MELUN-8 SQUARE DE LORIENT 26/12/2017		Local ordures ménagères
ELEMENT	DESCRIPTIF DU LABORATOIRE	DATE DE PRELEVEMENT	NOM DE L'OPERATEUR
Joint d'assemblage	Matériau gris en vrac non séparable + peinture non séparable	26/12/2017	CATE Laurent
LOCALISATION		RESULTAT	
Conduits		Amiante non détecté

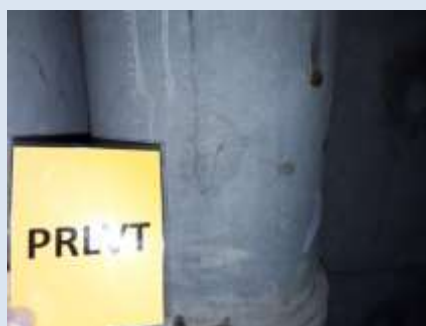
PRELEVEMENT : MELUN-8 SQUARE DE LORIENTP014			
NOM DU CLIENT	NUMERO DU DOSSIER		PIECE OU LOCAL
OPH77	MELUN-8 SQUARE DE LORIENT 26/12/2017		Local ordures ménagères
ELEMENT	DESCRIPTIF DU LABORATOIRE	DATE DE PRELEVEMENT	NOM DE L'OPERATEUR
Conduit Amiante ciment	Fibrociment gris en faible quantité en vrac avec fibres visibles	26/12/2017	CATE Laurent
LOCALISATION		RESULTAT	
Conduits		Amiante détecté (Chrysotile-Crocidolite)

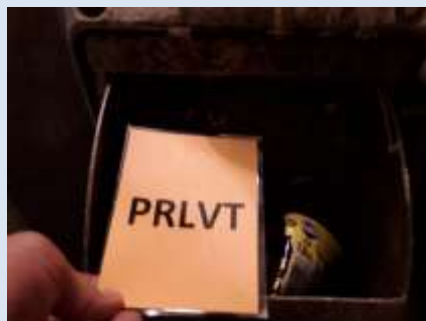
PRELEVEMENT : MELUN-8 SQUARE DE LORIENTP015			
NOM DU CLIENT	NUMERO DU DOSSIER		PIECE OU LOCAL
OPH77	MELUN-8 SQUARE DE LORIENT 26/12/2017		Local ordures ménagères
ELEMENT	DESCRIPTIF DU LABORATOIRE	DATE DE PRELEVEMENT	NOM DE L'OPERATEUR
Joint	Matériau mousse noire avec poussières	26/12/2017	CATE Laurent
LOCALISATION		RESULTAT	
Pelles vides-ordures		Amiante non détecté

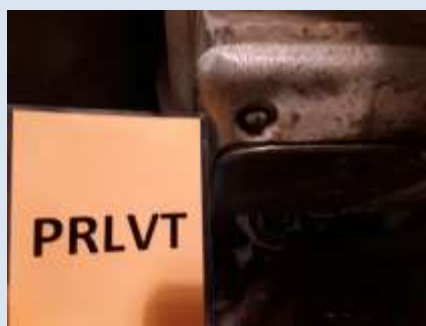
PRELEVEMENT : MELUN-8 SQUARE DE LORIENTP016			
NOM DU CLIENT	NUMERO DU DOSSIER		PIECE OU LOCAL
OPH77	MELUN-8 SQUARE DE LORIENT 26/12/2017		Local ordures ménagères
ELEMENT	DESCRIPTIF DU LABORATOIRE	DATE DE PRELEVEMENT	NOM DE L'OPERATEUR
Joint d'étanchéité	Matériau mousse noire avec poussières	26/12/2017	CATE Laurent
LOCALISATION		RESULTAT	
Pelles vides-ordures		Amiante non détecté

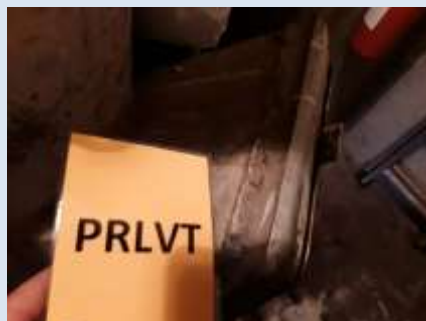
PRELEVEMENT : MELUN-8 SQUARE DE LORIENTP017			
NOM DU CLIENT	NUMERO DU DOSSIER	PIECE OU LOCAL	
OPH77	MELUN-8 SQUARE DE LORIENT 26/12/2017	Local ordures ménagères	
ELEMENT	DESCRIPTIF DU LABORATOIRE	DATE DE PRELEVEMENT	NOM DE L'OPERATEUR
Joint d'assemblage	Matériau souple gris avec poussières	26/12/2017	CATE Laurent
LOCALISATION		RESULTAT	
Pelles vides-ordures		Amiante non détecté

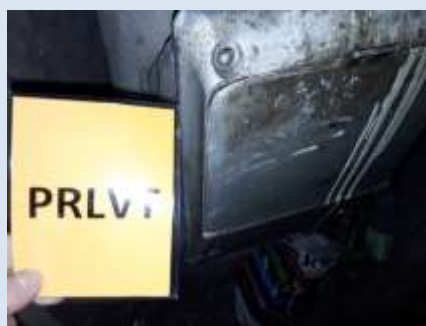
PRELEVEMENT : MELUN-8 SQUARE DE LORIENTP018			
NOM DU CLIENT	NUMERO DU DOSSIER	PIECE OU LOCAL	
OPH77	MELUN-8 SQUARE DE LORIENT 26/12/2017	Local ordures ménagères	
ELEMENT	DESCRIPTIF DU LABORATOIRE	DATE DE PRELEVEMENT	NOM DE L'OPERATEUR
Peinture	Peintures multiples	26/12/2017	CATE Laurent
LOCALISATION		RESULTAT	
Pelles vides-ordures		Amiante non détecté

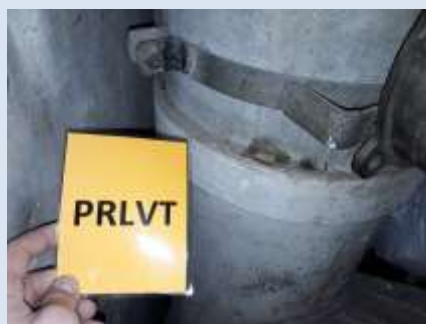
PRELEVEMENT : MELUN-8 SQUARE DE LORIENTP019			
NOM DU CLIENT	NUMERO DU DOSSIER		PIECE OU LOCAL
OPH77	MELUN-8 SQUARE DE LORIENT 26/12/2017		Local ordures ménagères
ELEMENT	DESCRIPTIF DU LABORATOIRE	DATE DE PRELEVEMENT	NOM DE L'OPERATEUR
Joint d'assemblage	Matériau gris en vrac non séparable + peinture non séparable	26/12/2017	CATE Laurent
LOCALISATION		RESULTAT	
Conduits		Amiante non détecté
