## Rapport de repérage des matériaux et produits contenant de l'amiante avant démolition d'un immeuble bâti

Numéro de dossier : M1981341  
Date d'intervention : 29/08/2023

13 Square de Lorient (13LDL0505)  
77000 Melun

Descriptif des travaux :  
Démolition du logement

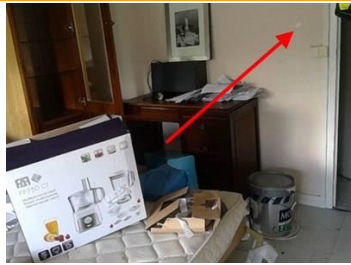
WC	5	Cloison	Sondage et extension de la ZPSO du ou des échantillon(s) : P001, P002	<p><u>Identifiant:</u> ZPSO002</p> <p><u>Echantillon:</u> M1981341/P001, réf. labo.: 23RB030380-001 M1981341/P002, réf. labo.: 23RB030380-002</p> <p><u>Description:</u> Peinture + Enduit à base de plâtre</p> <p><u>Composant de la construction:</u> 3 - Parois verticales intérieures - Murs et cloisons maçonnés</p> <p><u>Partie à sonder:</u> Peinture + Enduit à base de plâtre</p> <p><u>Justificatif:</u> Après analyse en laboratoire</p>	<p><u>Analyse:</u> P001, P002</p>	Idem photo : P002; P001
Séjour	6	Cloison	Oui 5ème étage/Porte505 - Séjour : Cloison	<p><u>Identifiant:</u> ZPSO002</p> <p><u>Echantillon:</u> M1981341/P001, réf. labo.: 23RB030380-001 M1981341/P002, réf. labo.: 23RB030380-002</p> <p><u>Description:</u> Peinture + Enduit à base de plâtre</p> <p><u>Composant de la construction:</u> 3 - Parois verticales intérieures - Murs et cloisons maçonnés</p> <p><u>Partie à sonder:</u> Peinture + Enduit à base de plâtre</p> <p><u>Justificatif:</u> Après analyse en laboratoire</p>	<p><u>Analyse:</u> P002</p> <p><u>Partie analysée par le laboratoire:</u> - Phase 2 Matériau fibreux de type papier peint (rose) ; matériau fibreux de type papier peint (beige) ; matériau fibreux de type papier peint (de différentes couleurs) ; matériau de type peinture (blanc) ; matériau semi-dur (beige)</p> <p>Absence d'amiante</p>

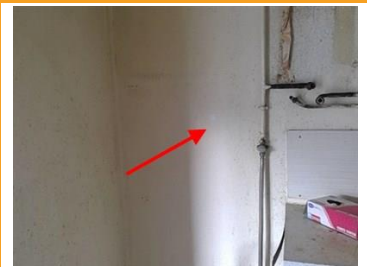
Cuisine	9	Cloison	Oui 5ème étage/Porte505 - Cuisine : Cloison	<p><u>Identifiant:</u> ZPSO002</p> <p><u>Echantillon:</u> M1981341/P001, réf. labo.: 23RB030380-001 M1981341/P002, réf. labo.: 23RB030380-002</p> <p><u>Description:</u> Peinture + Enduit à base de plâtre</p> <p><u>Composant de la construction:</u> 3 - Parois verticales intérieures - Murs et cloisons maçonnés</p> <p><u>Partie à sonder:</u> Peinture + Enduit à base de plâtre</p> <p><u>Justificatif:</u> Après analyse en laboratoire</p>	<p><u>Analyse:</u> P001</p> <p><u>Partie analysée par le laboratoire:</u></p> <ul style="list-style-type: none"> <li>- Matériau de type système d'enduit peinture (beige) ; matériau semi-dur (gris) : Absence d'amiante</li> </ul>

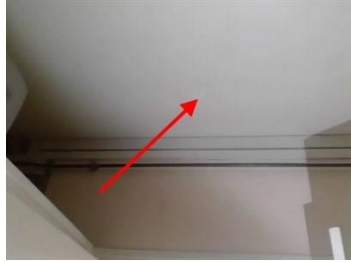
Séjour	6	Mur de refend	Oui 5ème étage/Porte505 - Séjour : Mur de refend	<p><u>Identifiant:</u> ZPSO003</p> <p><u>Echantillon:</u> M1981341/P003, réf. labo.: 23RB030380-003 M1981341/P004, réf. labo.: 23RB030380-004</p> <p><u>Description:</u> Couche1: Peinture + Couche2: Enduit à base de plâtre lissé ou taloché</p> <p><u>Composant de la construction:</u> 3 - Parois verticales intérieures - Revêtements de murs, poteaux, cloisons, gaines, coffres + 3 - Parois verticales intérieures - Murs et cloisons maçonnés</p> <p><u>Partie à sonder:</u> Couche1: Peinture + Couche2: Enduit à base de plâtre lissé ou taloché</p> <p><u>Justificatif:</u> Après analyse en laboratoire</p>	<p><u>Analyse:</u> P004</p> <p><u>Partie analysée par le laboratoire:</u> - Matériau de type système d'enduit peinture (jaune) : Absence d'amiante</p>

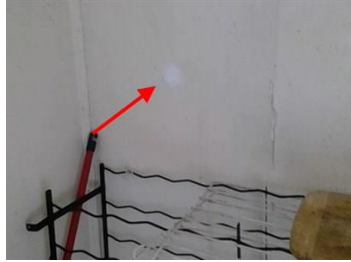
Cuisine	9	Mur de refend	Oui 5ème étage/Porte505 - Cuisine : Mur de refend	<p><u>Identifiant:</u> ZPSO003</p> <p><u>Echantillon:</u> M1981341/P003, réf. labo.: 23RB030380-003 M1981341/P004, réf. labo.: 23RB030380-004</p> <p><u>Description:</u> Couche1: Peinture + Couche2: Enduit à base de plâtre lissé ou taloché</p> <p><u>Composant de la construction:</u> 3 - Parois verticales intérieures - Revêtements de murs, poteaux, cloisons, gaines, coffres + 3 - Parois verticales intérieures - Murs et cloisons maçonnés</p> <p><u>Partie à sonder:</u> Couche1: Peinture + Couche2: Enduit à base de plâtre lissé ou taloché</p> <p><u>Justificatif:</u> Après analyse en laboratoire</p>	<p><u>Analyse:</u> P003</p> <p><u>Partie analysée par le laboratoire:</u> - Matériau de type système d'enduit peinture (beige) : Absence d'amiante</p>

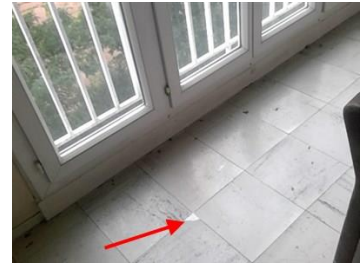
Localisation	n° de sondage	Zone	Prélèvement effectué / Sondage et extension	Echantillon	Analyse	Photo
Entrée	1	Sol	Oui 5ème étage/Porte505 - Entrée : Sol	<p><u>Identifiant:</u> ZPSO005 <u>Echantillon:</u> M1981341/P007, réf. labo.: 23RB030380-007 M1981341/P008, réf. labo.: 23RB030380-008 <u>Description:</u> Dalle de sol + Colle bitumineuse + Ragréage <u>Composant de la construction:</u> 5 - Planchers et planchers techniques - Revêtements de sols <u>Partie à sonder:</u> Dalle de sol + Colle bitumineuse + Ragréage <u>Justificatif:</u> Après analyse en laboratoire</p>	<p><u>Analyse:</u> P007 <u>Partie analysée par le laboratoire:</u> - Phase 1 Matériau semi-dur de type dalle de sol (gris) Présence d'amiante - Phase 2 Matériau de type colle (fibreux) (bitumineux) (noir) ; matériau semi-dur de type ragréage (gris) Présence d'amiante</p>

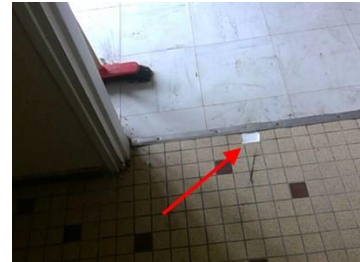
Localisation	n° de sondage	Zone	Prélèvement effectué / Sondage et extension	Echantillon	Analyse	Photo
WC	1	Sol	Oui 5ème étage/Porte505 - WC : Sol	<p><u>Identifiant:</u> ZPSO006  <u>Echantillon:</u>  M1981341/P009, réf. labo.: 23RB030380-009  M1981341/P010, réf. labo.: 23RB030380-010  <u>Description:</u> Joint de carrelage + Colle de carrelage + Ragréage  <u>Composant de la construction:</u> 5 - Planchers et planchers techniques - Revêtements de sols  <u>Partie à sonder:</u> Joint de carrelage + Colle de carrelage + Ragréage  <u>Justificatif:</u> Après analyse en laboratoire</p>	<p><u>Analyse:</u>  P009  <u>Partie analysée par le laboratoire:</u>  - Matériau dur de type carrelage, faïence (marron) ; matériau dur de type joint ciment (gris) ; matériau dur de type ciment-colle (gris) : Absence d'amiante</p>

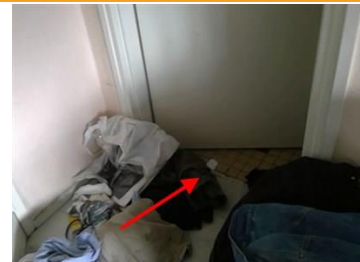
Cuisine	3	Sol	Oui 5ème étage/Porte505 - Cuisine : Sol	<p><u>Identifiant:</u> ZPSO006  <u>Echantillon:</u>  M1981341/P009, réf. labo.: 23RB030380-009  M1981341/P010, réf. labo.: 23RB030380-010  <u>Description:</u> Joint de carrelage + Colle de carrelage + Ragréage  <u>Composant de la construction:</u> 5 - Planchers et planchers techniques - Revêtements de sols  <u>Partie à sonder:</u> Joint de carrelage + Colle de carrelage + Ragréage  <u>Justificatif:</u> Après analyse en laboratoire</p>	<p><u>Analyse:</u>  P010  <u>Partie analysée par le laboratoire:</u>  - Matériau dur de type carrelage, faïence (beige) ; matériau dur de type joint ciment (gris) ; matériau dur de type ciment-colle (gris) : Absence d'amiante</p>
