# Pré-Rapport de Repérage Amiante Avant réalisation de démolition dans un immeuble bâti

Numéro de dossier : M5473203  
Date d'intervention : 09/06/2021

13LDL0102  
13 Square de Lorient  
77000 Melun

**Démolition du logement**

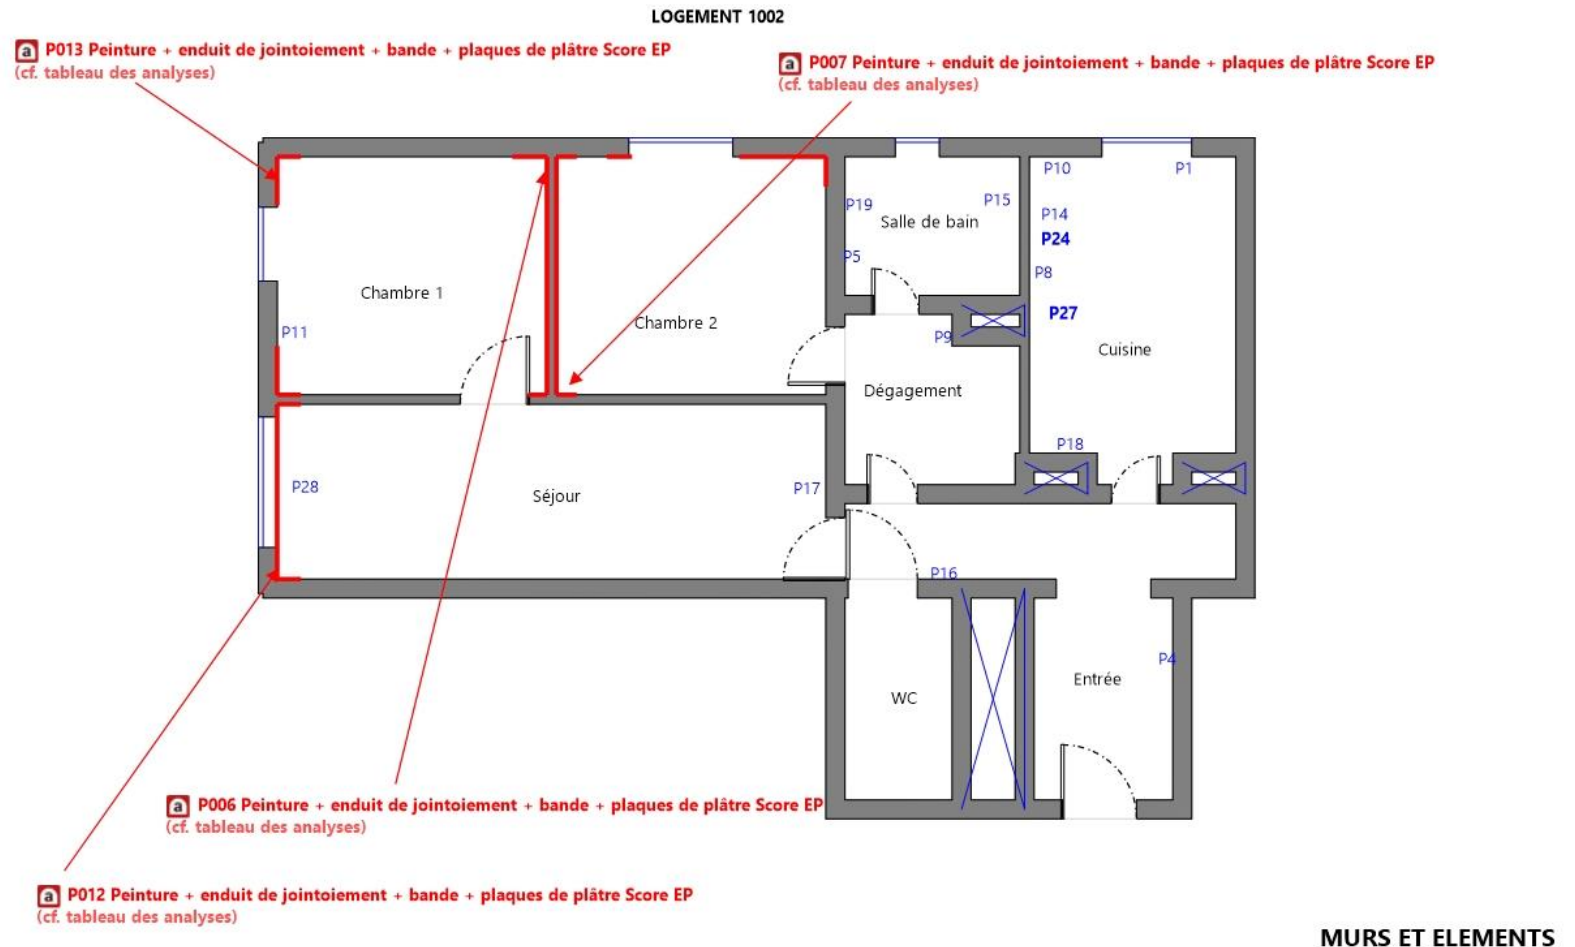
ZPSO	Niveau	Localisation	Zone	Description du prélèvement réalisé	Surface indicative
ZPSO005	1er étage Porte 02	Chambre 1; Chambre 2	Cloisons avec liaisons sur murs et plafonds	<p><b>Analyse : P006</b> - Phase 1 Matériau de type peinture (blanc) ; matériau de type peinture (beige) ; matériau semi-dur de type enduit (blanc) ; matériau souple fibreux de type papier, carton (marron) ; matériau semi-dur de type plâtre (blanc) (Présence d'amiante) - Phase 2 Matériau semi-dur de type plâtre (blanc) (Absence d'amiante)</p> <p><b>Analyse : P007</b> - Phase 1 Matériau de type peinture (beige) ; matériau semi-dur de type enduit (blanc) ; matériau souple fibreux de type papier, carton (marron) ; matériau semi-dur de type plâtre (blanc) (Présence d'amiante) - Phase 2 Matériau souple fibreux de type papier, carton (marron) (Absence d'amiante) - Phase 3 Matériau semi-dur de type plâtre (blanc) (Absence d'amiante)</p>	7m2

ZPSO008	1er étage Porte 02	Séjour; Chambre 1; Chambre 2	doublage façade, jonction des murs et plafonds	<p><b>Analyse : P012</b> - Phase 1 Matériau de type peinture (blanc) ; matériau de type maillage de fibres (blanc) ; matériau semi-dur de type enduit (blanc) ; matériau souple fibreux de type papier, carton (beige) ; matériau semi-dur de type plâtre (blanc) (Présence d'amiante) - Phase 2 Matériau semi-dur de type plâtre (blanc) (Absence d'amiante)</p> <p><b>Analyse : P013</b> - Phase 1 Matériau de type peinture (rose) ; matériau semi-dur de type enduit (blanc) ; matériau semi-dur de type enduit (beige) ; matériau souple fibreux de type papier, carton (beige) ; matériau de type polystyrène (blanc) ; matériau semi-dur (gris) (Présence d'amiante) - Phase 2 Matériau semi-dur de type plâtre (blanc) (Absence d'amiante)</p>	5.9m2
ZPSO014	1er étage Porte 02	Entrée; Chambre 1; Chambre 2; Dégagement; Séjour	Sol	<p><b>Analyse : P022</b> - Phase 1 Matériau souple de type revêtement de sol (beige) (Absence d'amiante) - Phase 2 Matériau de type colle (jaune) ; matériau semi-dur de type ragréage (gris) ; matériau de type colle bitumineux (noir) ; matériau semi-dur de type ciment (beige) (Présence d'amiante)</p> <p><b>Analyse : P023</b> - Phase 1 Matériau souple de type revêtement de sol (beige) (Absence d'amiante) - Phase 2 Matériau de type colle (jaune) ; matériau semi-dur de type ragréage (gris) ; matériau de type colle bitumineux (noir) (Présence d'amiante)</p>	50m2

<b>Planche de repérage des matériaux et produits amiantés</b>
Affaire	M5473203
Opération	Telmo DA MOTA GOMES
Site	13LDL0102
	13 Square de Lorient
	77000 Melun
Date de réalisation	24/06/2021
<b>Matériaux et produits contenant de l'amiante</b>	
	Surface amianté
	Linéaire / paroi amianté (type 1)
	Linéaire / paroi amianté (type 2)
	Conduit amianté
<b>Sondages destructifs / Prélèvements</b>	
	Prélèvement Positif
	Prélèvement négatif
	Sondage destructif
<b>Types de murs</b>	
	Mur Porteur
	Mur Cloison (type 1)
	Mur Cloison (type 2)
	Gaine technique
<b>Eléments ou pièces non visités</b>	
	Local non visitée
	Elément non visité

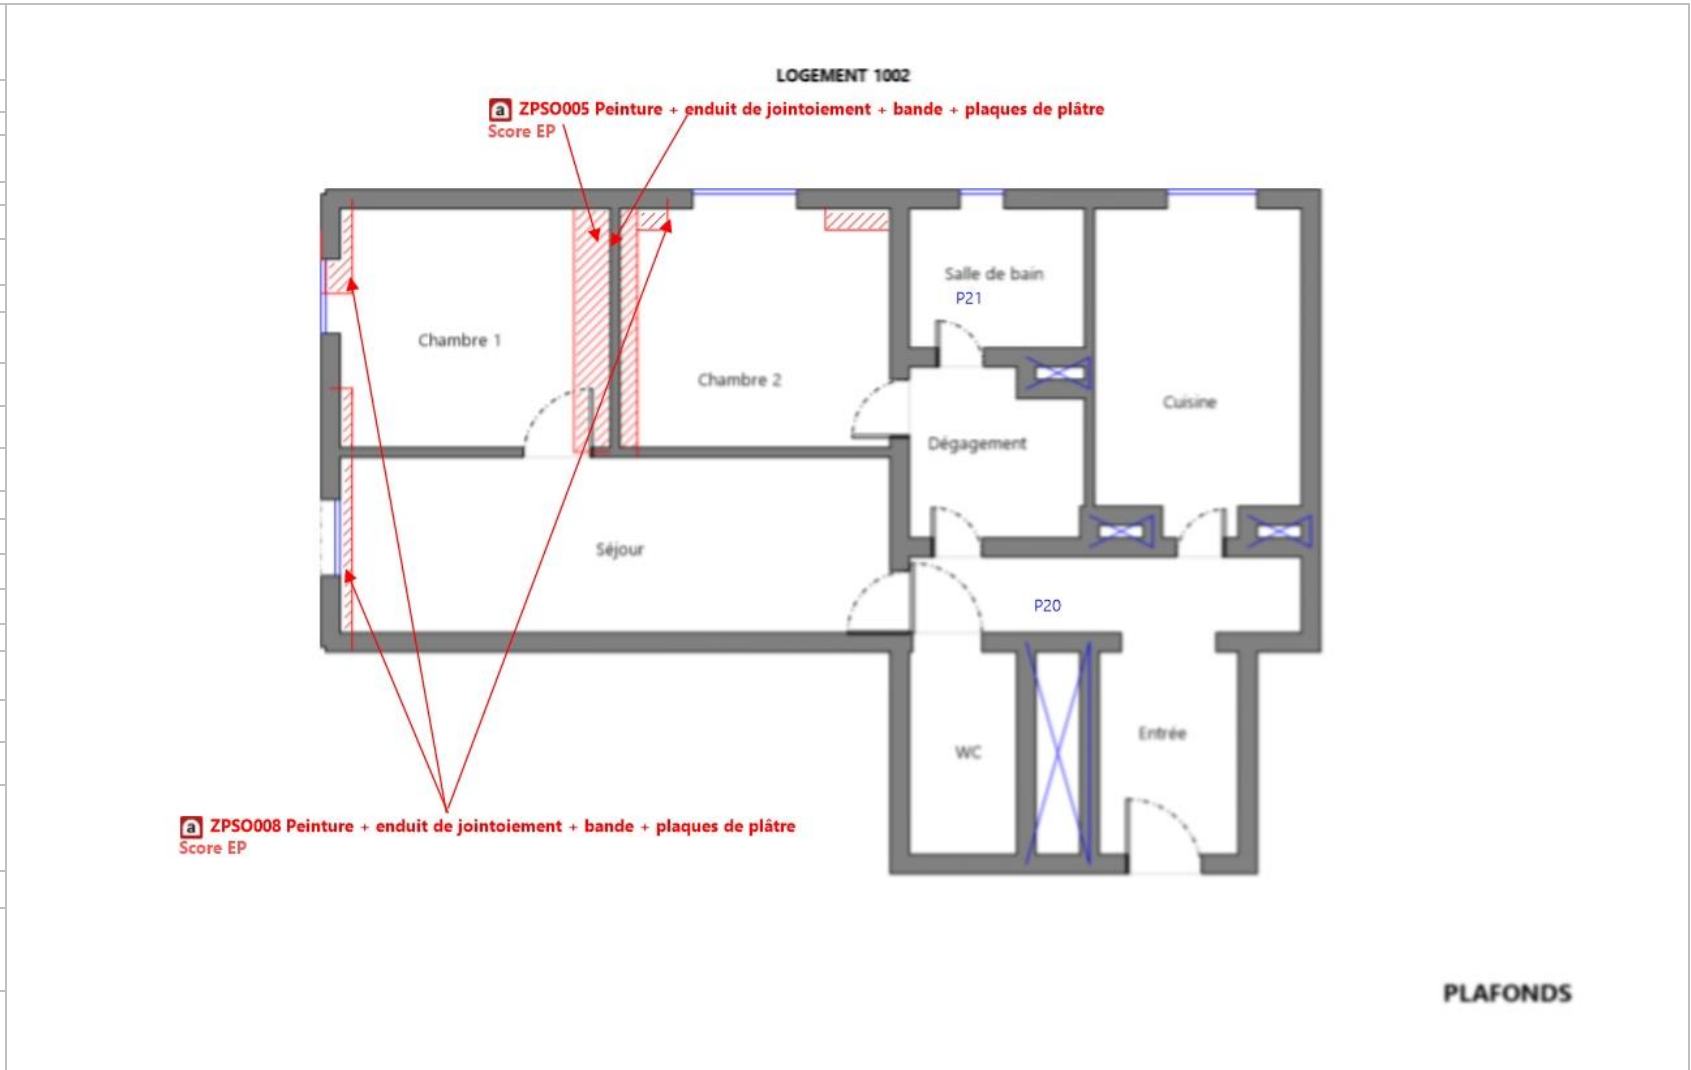
<b>Planche de repérage des matériaux et produits amiantés</b>
Affaire	M5473203
Opération	Telmo DA MOTA GOMES
Site	13LDL0102
	13 Square de Lorient
	77000 Melun
Date de réalisation	24/06/2021
<b>Matériaux et produits contenant de l'amiante</b>	
	Surface amianté
	Linéaire / paroi amianté (type 1)
	Linéaire / paroi amianté (type 2)
	Conduit amianté
<b>Sondages destructifs / Prélèvements</b>	
	Prélèvement Positif
	Prélèvement négatif
	Sondage destructif
<b>Types de murs</b>	
	Mur Porteur
	Mur Cloison (type 1)
	Mur Cloison (type 2)
	Gaine technique
<b>Eléments ou pièces non visités</b>	
	Local non visitée
	Elément non visité

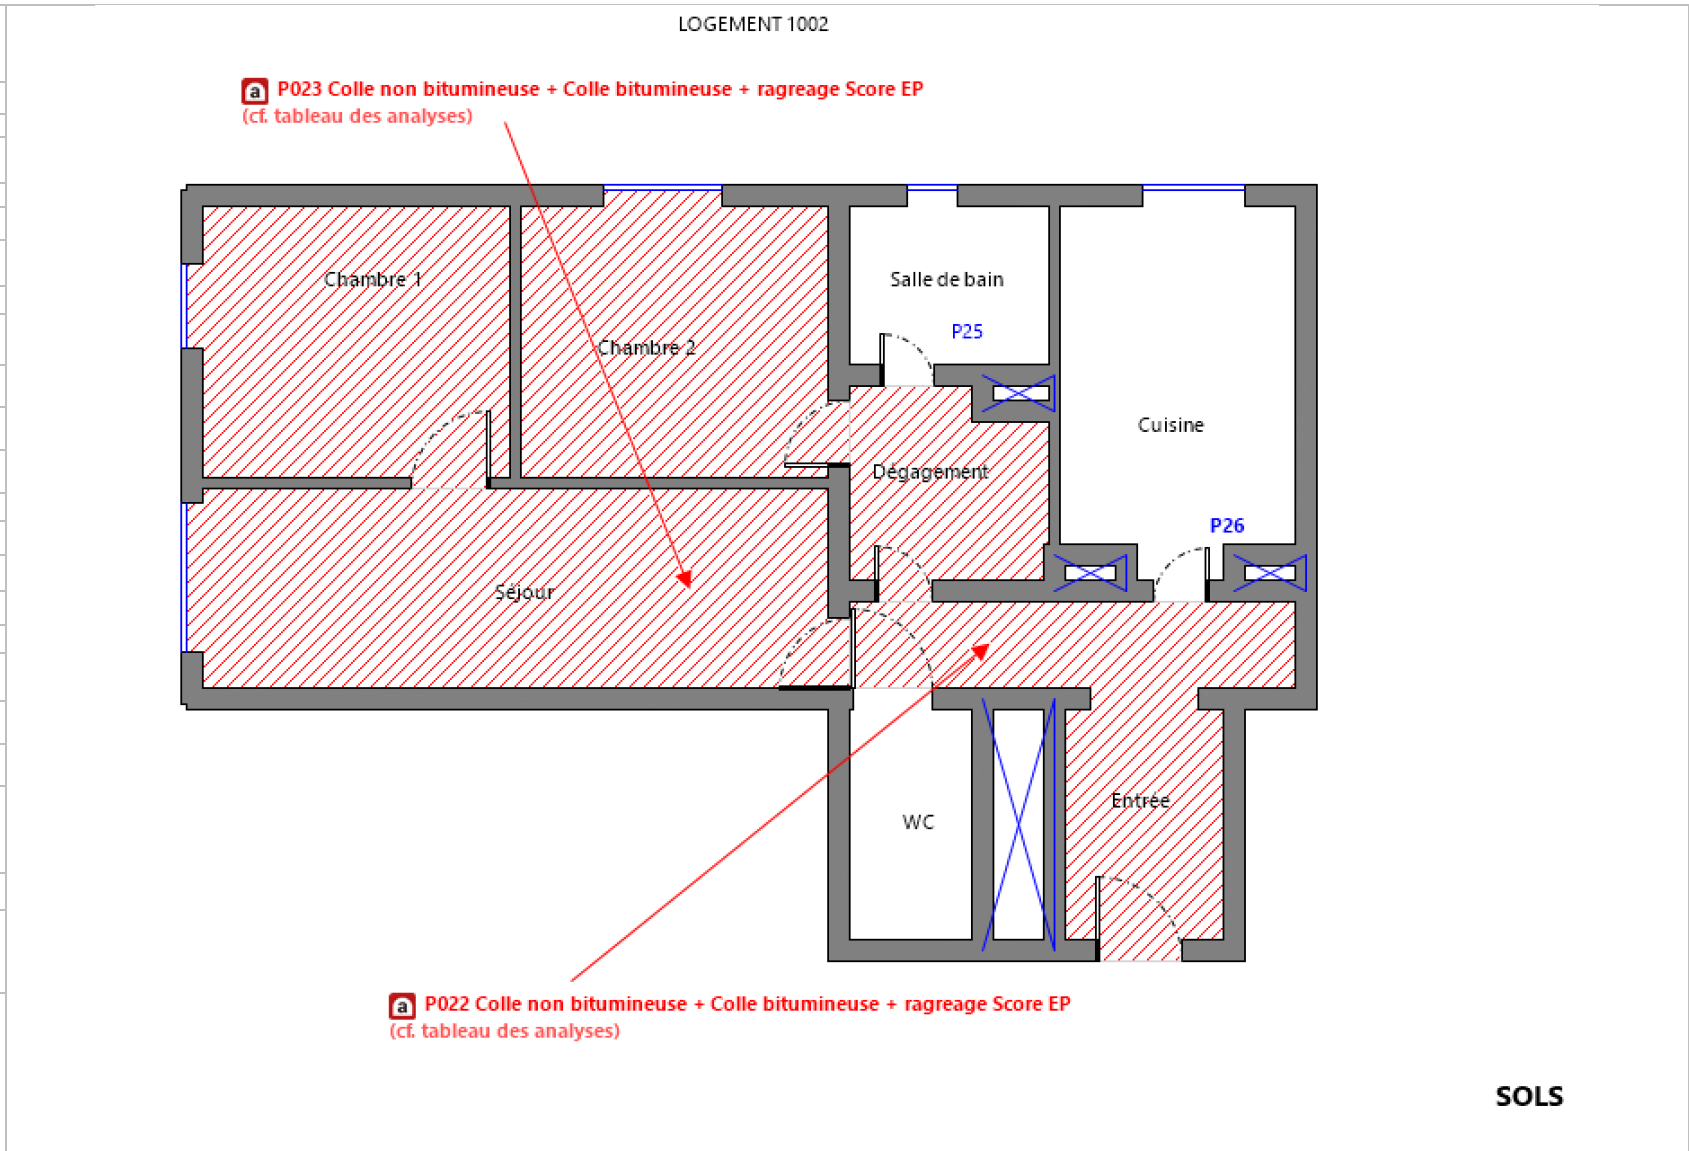
<b>Planche de repérage des matériaux et produits amiantés</b>
Affaire	M5473203
Opération	Telmo DA MOTA GOMES
Site	13LDL0102
	13 Square de Lorient
	77000 Melun
Date de réalisation	24/06/2021
<b>Matériaux et produits contenant de l'amiante</b>	
	Surface amianté
	Linéaire / paroi amianté (type 1)
	Linéaire / paroi amianté (type 2)
	Conduit amianté
<b>Sondages destructifs / Prélèvements</b>	
	Px Prélèvement Positif
	Px Prélèvement négatif
	S Sondage destructif
<b>Types de murs</b>	
	Mur Porteur
	Mur Cloison (type 1)
	Mur Cloison (type 2)
	Gaine technique
<b>Eléments ou pièces non visités</b>	
	Local non visitée
	Elément non visité

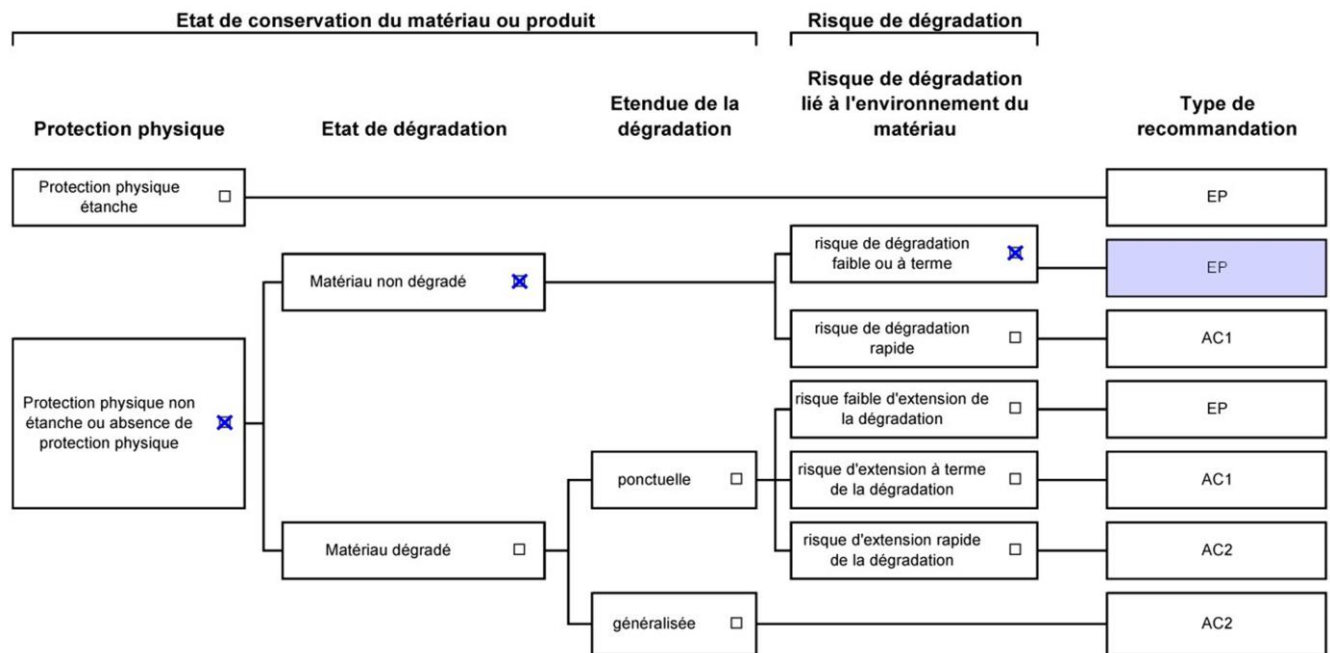
Dossier n° M5473203

Matériau : Revêtement Souple + colle + ragréage

Résultat Score EP (Z-III-RF)
