Rapport de Repérage Amiante Avant réalisation de démolition dans un immeuble bâti

Numéro de dossier : M8339588
Date d'intervention : 09/06/2021

13LDL0106
13 Square de Lorient
77000 Melun

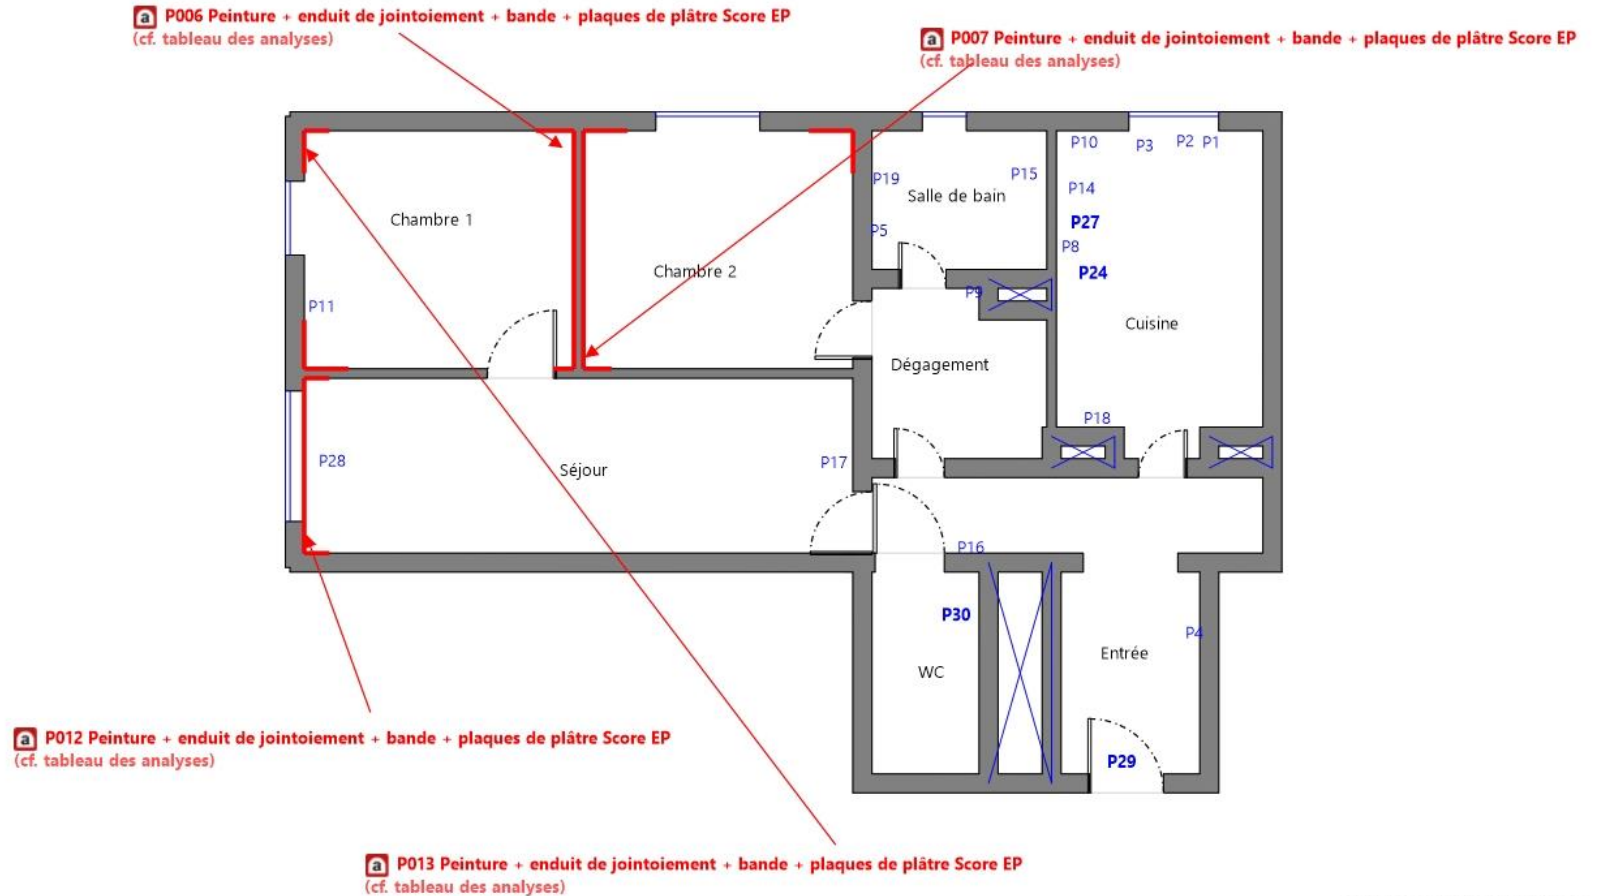
MURS ET ELEMENTS

Planche de repérage des matériaux et produits amiantés
Affaire	M8339588
Opération	Telmo DA MOTA GOMES
Site	13LDL0106
	13 Square de Lorient
	77000 Melun
Date de réalisation	25/06/2021
Matériaux et produits contenant de l'amiante	
	Surface amianté
	Linéaire / paroi amianté (type 1)
	Linéaire / paroi amianté (type 2)
	Conduit amianté
Sondages destructifs / Prélèvements	
	Prélèvement Positif
	Prélèvement négatif
	Sondage destructif
Types de murs	
	Mur Porteur
	Mur Cloison (type 1)
	Mur Cloison (type 2)
	Gaine technique
Eléments ou pièces non visités	
	Local non visitée
	Elément non visité

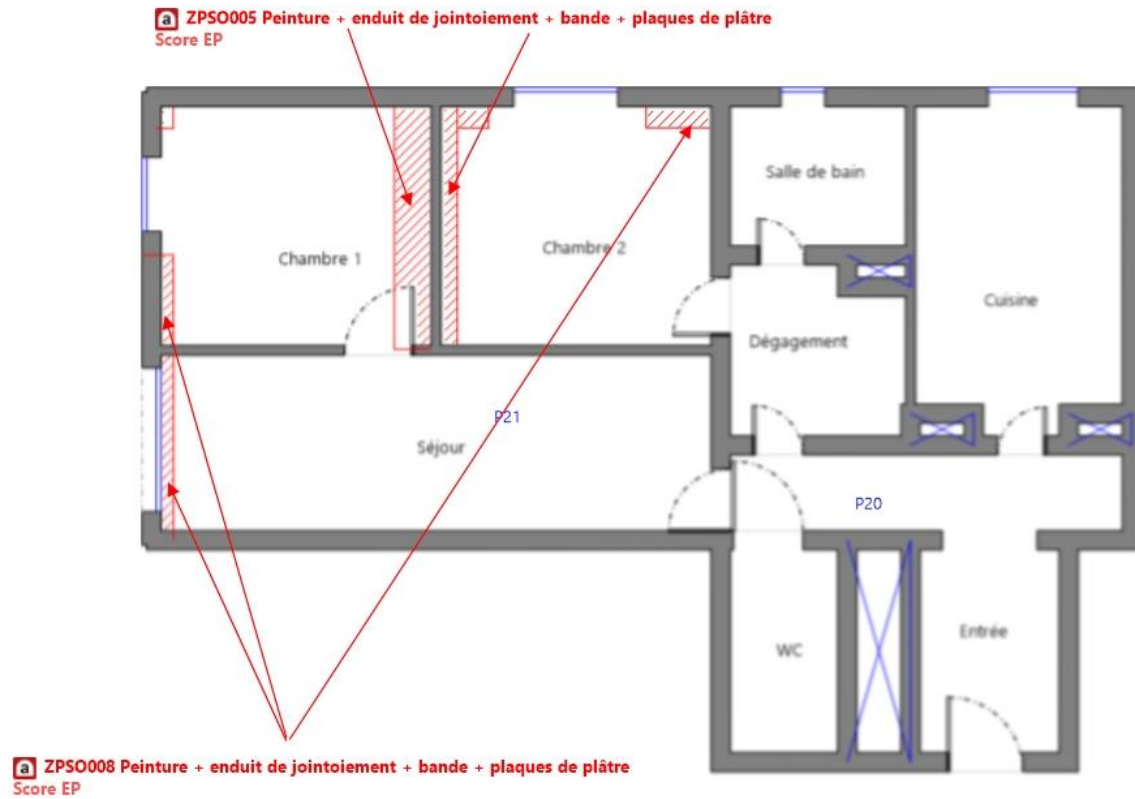
PLAFONDS

Planche de repérage des matériaux et produits amiantés
Affaire	M8339588
Opération	Telmo DA MOTA GOMES
Site	13LDL0106
	13 Square de Lorient
	77000 Melun
Date de réalisation	25/06/2021
Matériaux et produits contenant de l'amiante	
	Surface amianté
	Linéaire / paroi amianté (type 1)
	Linéaire / paroi amianté (type 2)
	Conduit amianté
Sondages destructifs / Prélèvements	
	Prélèvement Positif
	Prélèvement négatif
	Sondage destructif
Types de murs	
	Mur Porteur
	Mur Cloison (type 1)
	Mur Cloison (type 2)
	Gaine technique
Eléments ou pièces non visités	
	Local non visitée
	Elément non visité

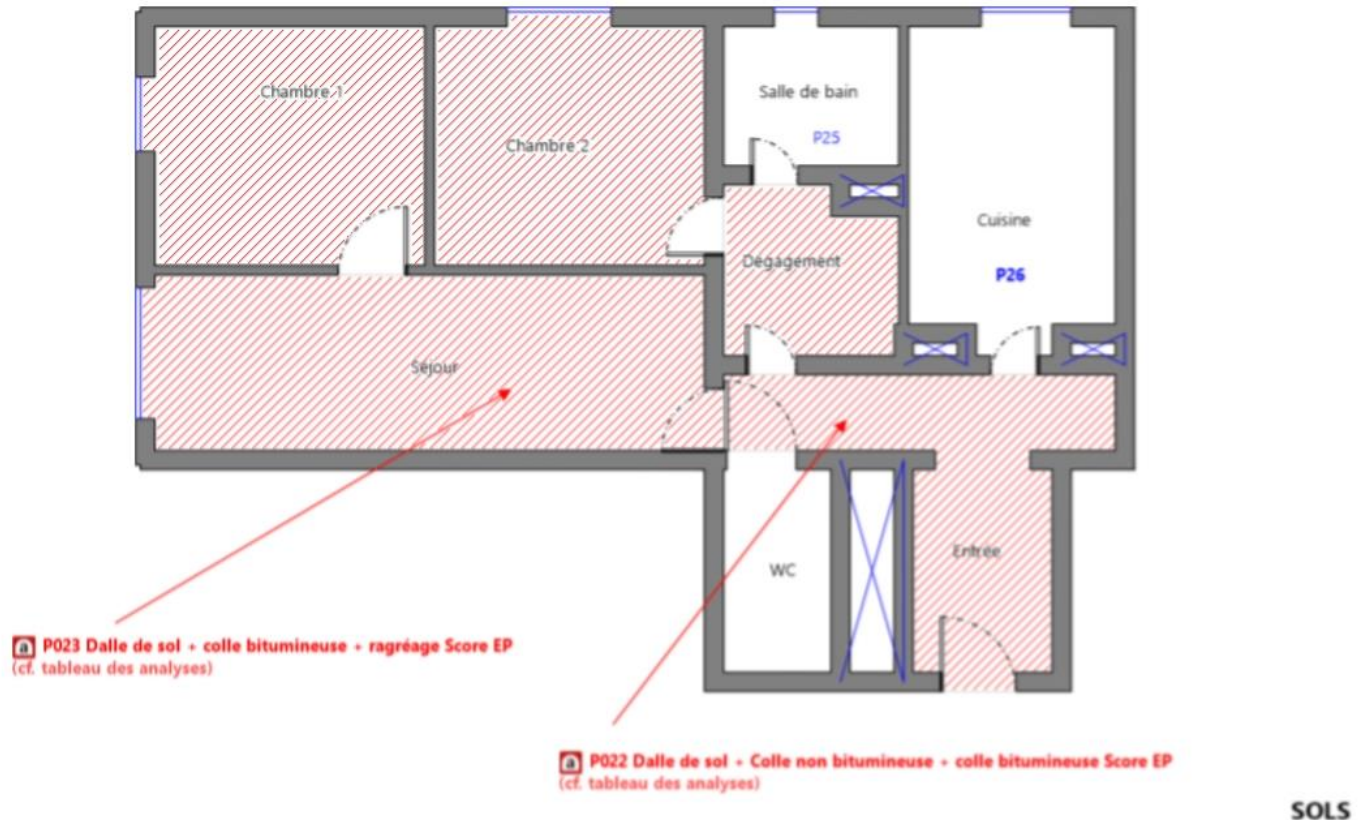
Planche de repérage des matériaux et produits amiantés
Affaire	M8339588
Opération	Telmo DA MOTA GOMES
Site	13LDL0106
	13 Square de Lorient
	77000 Melun
Date de réalisation	25/06/2021
Matériaux et produits contenant de l'amiante	
	Surface amianté
	Linéaire / paroi amianté (type 1)
	Linéaire / paroi amianté (type 2)
	Conduit amianté
Sondages destructifs / Prélèvements	
	Prélèvement Positif
	Prélèvement négatif
	Sondage destructif
Types de murs	
	Mur Porteur
	Mur Cloison (type 1)
	Mur Cloison (type 2)
	Gaine technique
Eléments ou pièces non visités	
	Local non visitée
	Elément non visité
