# Pre-Rapport de Repérage Amiante Avant réalisation de démolition dans un immeuble bâti

Numéro de dossier : M1244025  
Date d'intervention : 10/06/2021

13LDL0201  
13 Square de Lorient  
77000 Melun

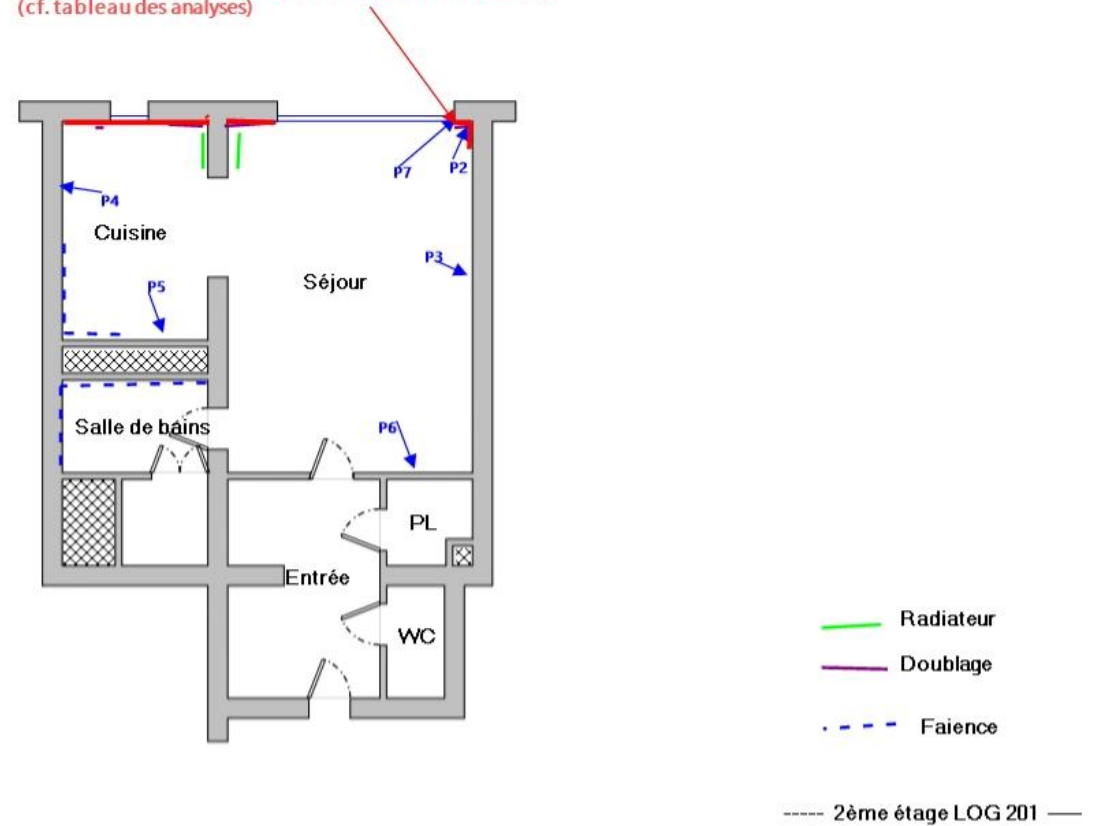
**MURS**

**a P001 Peinture décorative) + Enduit de jointoiement EP**  
(cf. tableau des analyses)

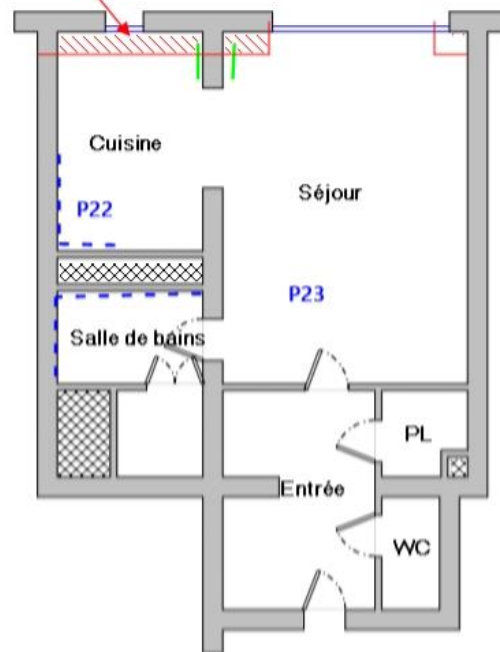
**PLAFONDS**

**a** ZPSO001 Couche1: Peinture décorative (pailletées, gouttelettes, ...) + Couche2: Enduit de jointoiment des plaques de plâtre  
EP

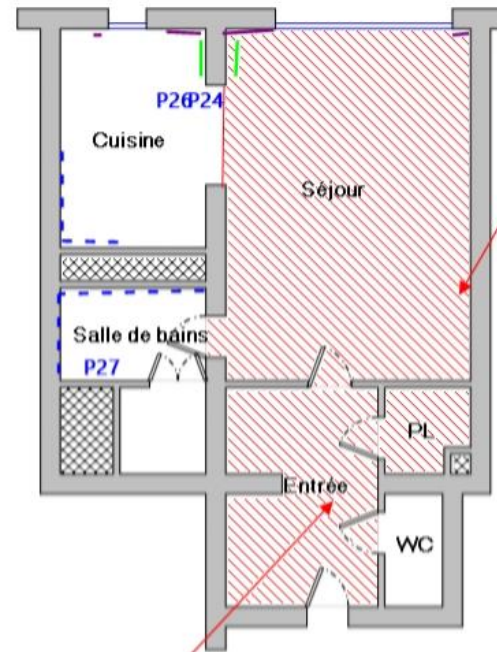
**SOLS**

**a P030 Revêtement de sol + dalle de sol + Colle non bitumineuse + Ragréage + Colle bitumineuse EP**  
(cf. tableau des analyses)

**a P029 Revêtement de sol + Colle non bitumineuse + Colle bitumineuse + dalle de sol EP**  
(cf. tableau des analyses)
