# Pre-Rapport de Repérage Amiante Avant réalisation de démolition dans un immeuble bâti

Numéro de dossier : M1871989  
Date d'intervention : 09/06/2021

13LDL0302  
13 Square de Lorient  
77000 Melun

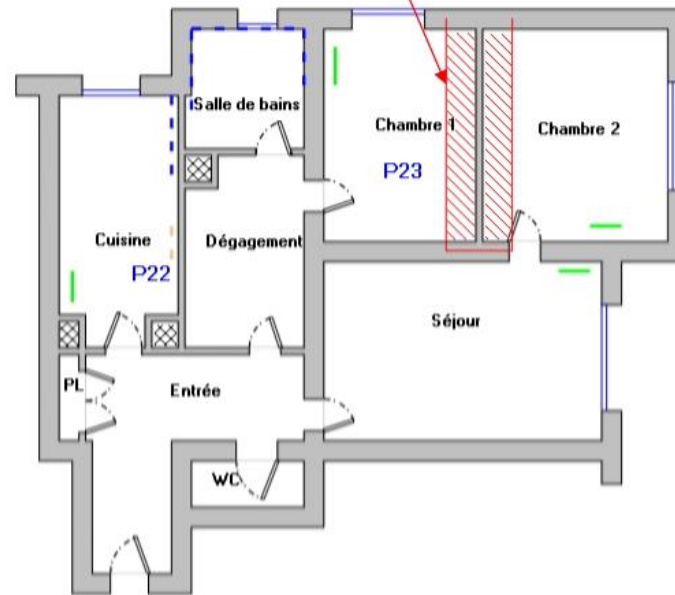
**a** ZPSO005 Couche1: Peinture décorative (pailletées, gouttelettes, ...) + Couche2: Enduit de jointoiement des plaques de plâtre EP
