Pre-Rapport de Repérage Amiante Avant réalisation de démolition dans un immeuble bâti

Numéro de dossier : M4496422
Date d'intervention : 09/06/2021

13LDL0303
13 Square de Lorient
77000 Melun

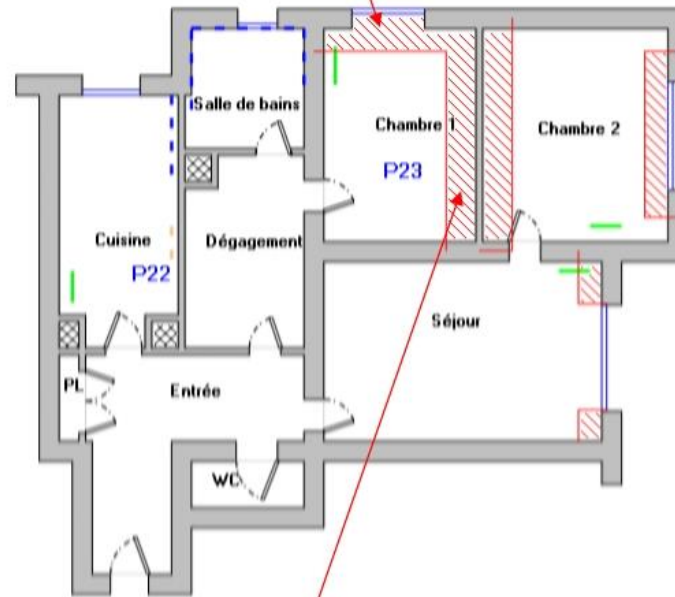
a ZPSO001 Couche1: Peinture décorative (pailletées, gouttelettes, ...) + Couche2: Enduit de jointoiment des plaques de plâtre
EP
