# Pre-Rapport de Repérage Amiante Avant réalisation de démolition dans un immeuble bâti

Numéro de dossier : M5434041  
Date d'intervention : 09/06/2021

13LDL0308  
13 Square de Lorient  
77000 Melun

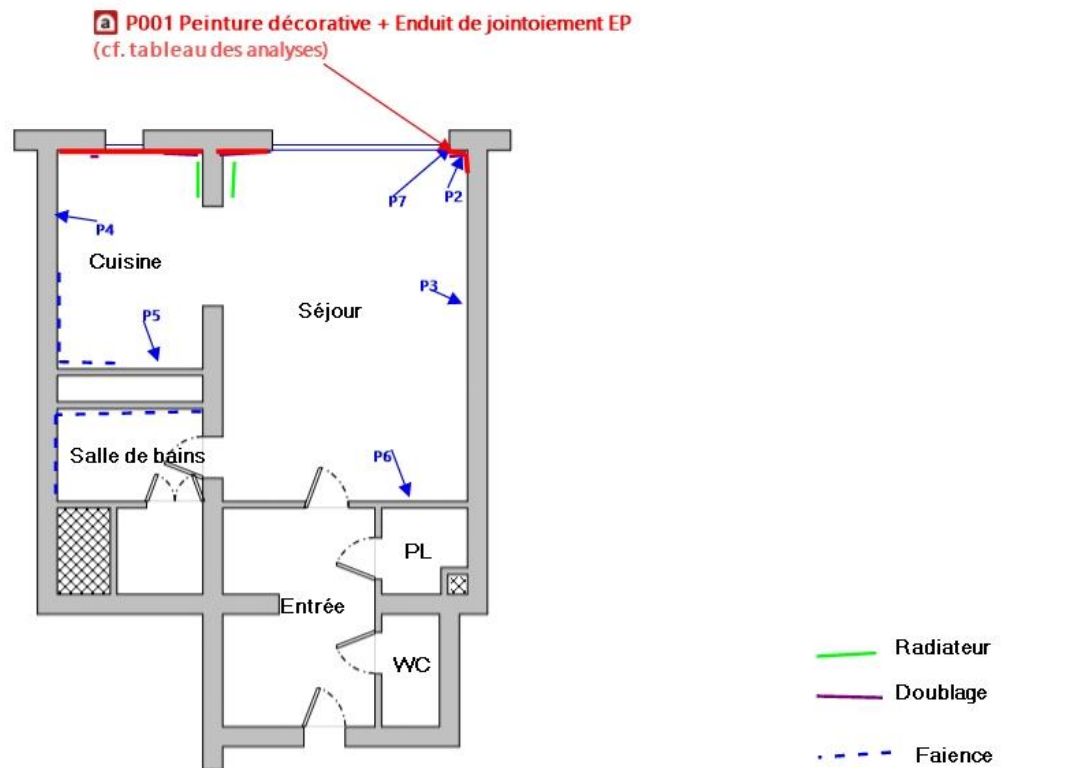
<b>Planche de repérage des matériaux et produits amiantés</b>
Affaire	M5434041
Opération	Lionel DA CUNHA
Site	13LDL0308
	13 Square de Lorient
	77000 Melun
Date de réalisation	25/06/2021
<b>Matériaux et produits contenant de l'amiante</b>	
	Surface amianté
	Linéaire / paroi amianté (type 1)
	Linéaire / paroi amianté (type 2)
	Conduit amianté
<b>Sondages destructifs / Prélèvements</b>	
	Px Prélèvement Positif
	Px Prélèvement négatif
	S Sondage destructif
<b>Types de murs</b>	
	Mur Porteur
	Mur Cloison (type 1)
	Mur Cloison (type 2)
	Gaine technique
<b>Eléments ou pièces non visités</b>	
	Local non visitée
	Elément non visité

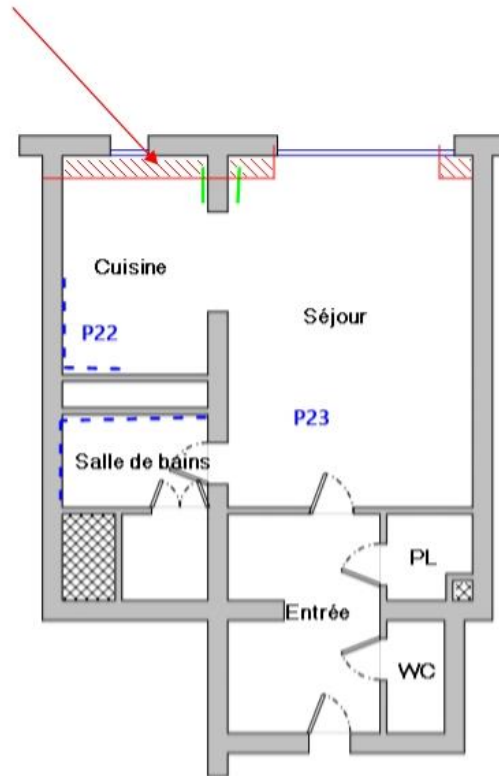
**a ZPS0001 Couche1: Peinture décorative (pailletées, gouttelettes, ...) + Couche2: Enduit de jointoiment des plaques de plâtre EP**
