# Rapport de Repérage Amiante Avant réalisation de démolition dans un immeuble bâti

Numéro de dossier : M4815031  
Date d'intervention : 27/10/2021

13LDL0507  
13 Square de Lorient  
77000 Melun

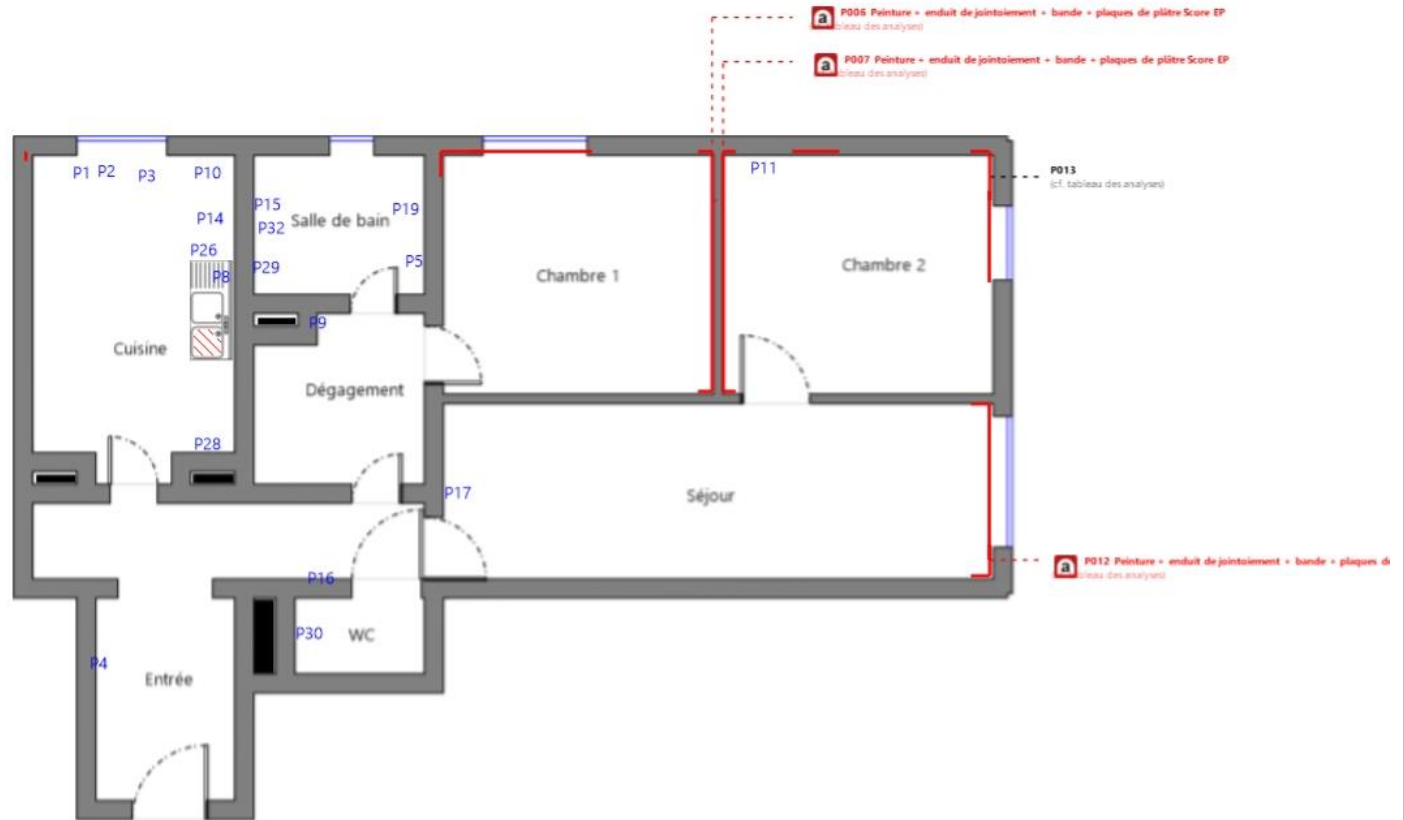
Murs et éléments Porte 507

ZPSO	Niveau	Localisation	Zone	Description du prélèvement réalisé	Surface indicative
ZPSO005	Porte 507	Chambre 1; Chambre 2	Cloisons avec liaisons sur murs et plafonds	<p><b>Analyse : P006</b>                      - Phase 2 Matériau de type maillage de fibres et liant (blanc) ; matériau semi-dur (gris) ; matériau souple fibreux de type papier, carton (beige) ; matériau semi-dur (blanc) ; matériau souple fibreux de type papier, carton (marron) (Présence d'amiante)                      - Phase 3 Matériau souple fibreux de type papier, carton (marron) en traces ; matériau semi-dur de type plâtre (blanc) (Absence d'amiante)                      - Phase 4 Matériau souple fibreux de type papier, carton (beige) (Absence d'amiante)                      - Phase 5 Matériau souple fibreux de type papier, carton (marron) (Absence d'amiante)</p> <p><b>Analyse : P007</b>                      - Phase 2 Matériau fibreux de type papier peint (beige) ; matériau semi-dur (blanc) ; matériau fibreux de type papier peint (beige) + (marron) ; matériau semi-dur de type enduit (jaune) ; matériau semi-dur (blanc) ; matériau souple fibreux de type papier, carton (marron) ; matériau semi-dur de type plâtre (blanc) en traces (Présence d'amiante)                      - Phase 3 Matériau souple fibreux de type papier, carton (marron) (Absence d'amiante)                      - Phase 4 Matériau souple fibreux de type papier, carton (marron) en traces ; matériau semi-dur de type plâtre (marron) (Absence d'amiante)</p>	14m <sup>2</sup>

ZPSO008	Porte 507	Séjour; Chambre 1; Chambre 2	doublage façade, jonction des murs et plafonds	<p><b>Analyse : P012</b>                      - Phase 1 Matériau de type maillage de fibres et liant (blanc) ; matériau semi-dur (gris) (clair) ; matériau souple fibreux de type papier, carton (beige) en traces ; matériau semi-dur (beige) ; matériau souple fibreux de type papier, carton (marron) en traces ; matériau semi-dur de type plâtre (blanc) (Présence d'amiante)                      - Phase 2 Matériau souple fibreux de type papier, carton (beige) (Absence d'amiante)                      - Phase 3 Matériau souple fibreux de type papier, carton (marron) (Absence d'amiante)</p> <p><b>Analyse : P013</b>                      - Phase 2 Matériau fibreux de type papier peint (beige) ; matériau fibreux de type papier peint (blanc) ; matériau souple fibreux de type papier, carton (marron) en traces ; matériau semi-dur de type plâtre (blanc) en traces (Absence d'amiante)                      - Phase 3 Matériau souple fibreux de type papier, carton (marron) en traces ; matériau semi-dur de type plâtre (blanc) (Absence d'amiante)                      - Phase 4 Matériau souple fibreux de type papier, carton (marron) (Absence d'amiante)</p>	11m <sup>2</sup>

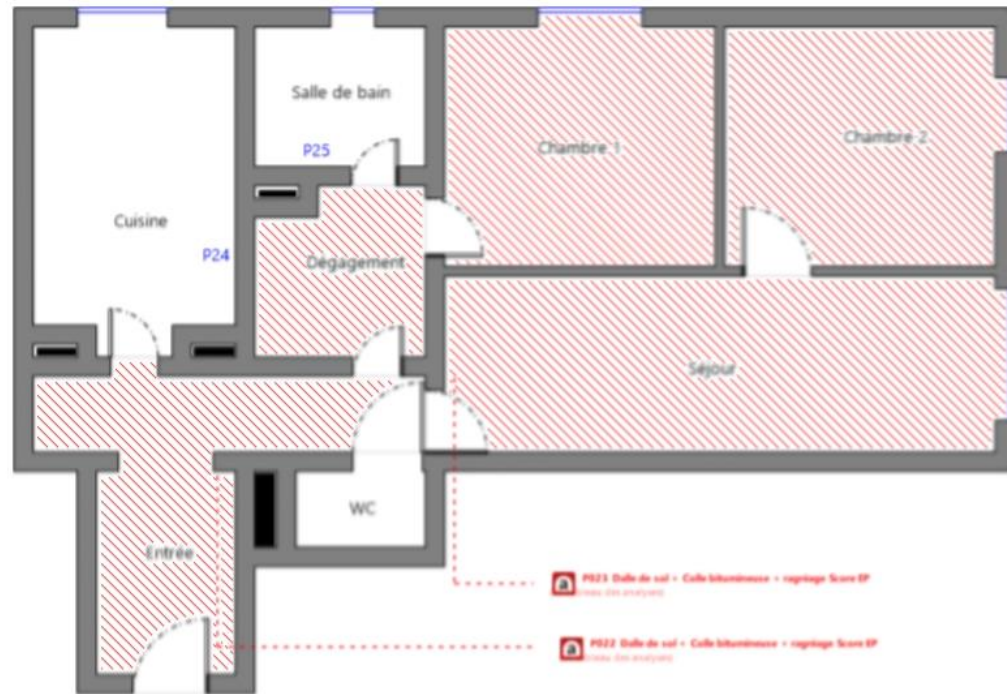
Sois Porte 507

ZPSO014	Porte 507	Entrée; Séjour; Chambre 1; Dégagement; Chambre 2	Sol	<p><b>Analyse : P022</b>                      - Phase 1 Matériau souple de type revêtement de sol (beige) (Absence d'amiante)                      - Phase 2 Matériau de type colle (jaune) ; matériau de type peinture (blanc) ; matériau semi-dur de type ragréage (gris) (Absence d'amiante)                      - Phase 3 Matériau de type colle (fibreux) (bitumineux) (noir) ; matériau dur de type mortier, béton, chape (gris) en traces (Présence d'amiante)</p> <p><b>Analyse : P023</b>                      - Phase 1 Matériau souple de type revêtement de sol (marbré) (beige) (Absence d'amiante)                      - Phase 2 Matériau de type colle (jaune) ; matériau de type peinture (blanc) ; matériau semi-dur de type ragréage (gris) (Absence d'amiante)                      - Phase 3 Matériau semi-dur (beige) en traces ; matériau de type colle bitumineux (noir) ; matériau dur de type mortier, béton, chape (gris) (Présence d'amiante)</p>	50m <sup>2</sup>
