## Rapport de repérage des matériaux et produits contenant de l'amiante avant démolition d'un immeuble bâti

Numéro de dossier : M9586160  
Date d'intervention : 22/03/2023

13 Square de lorient  
77000 MELUN

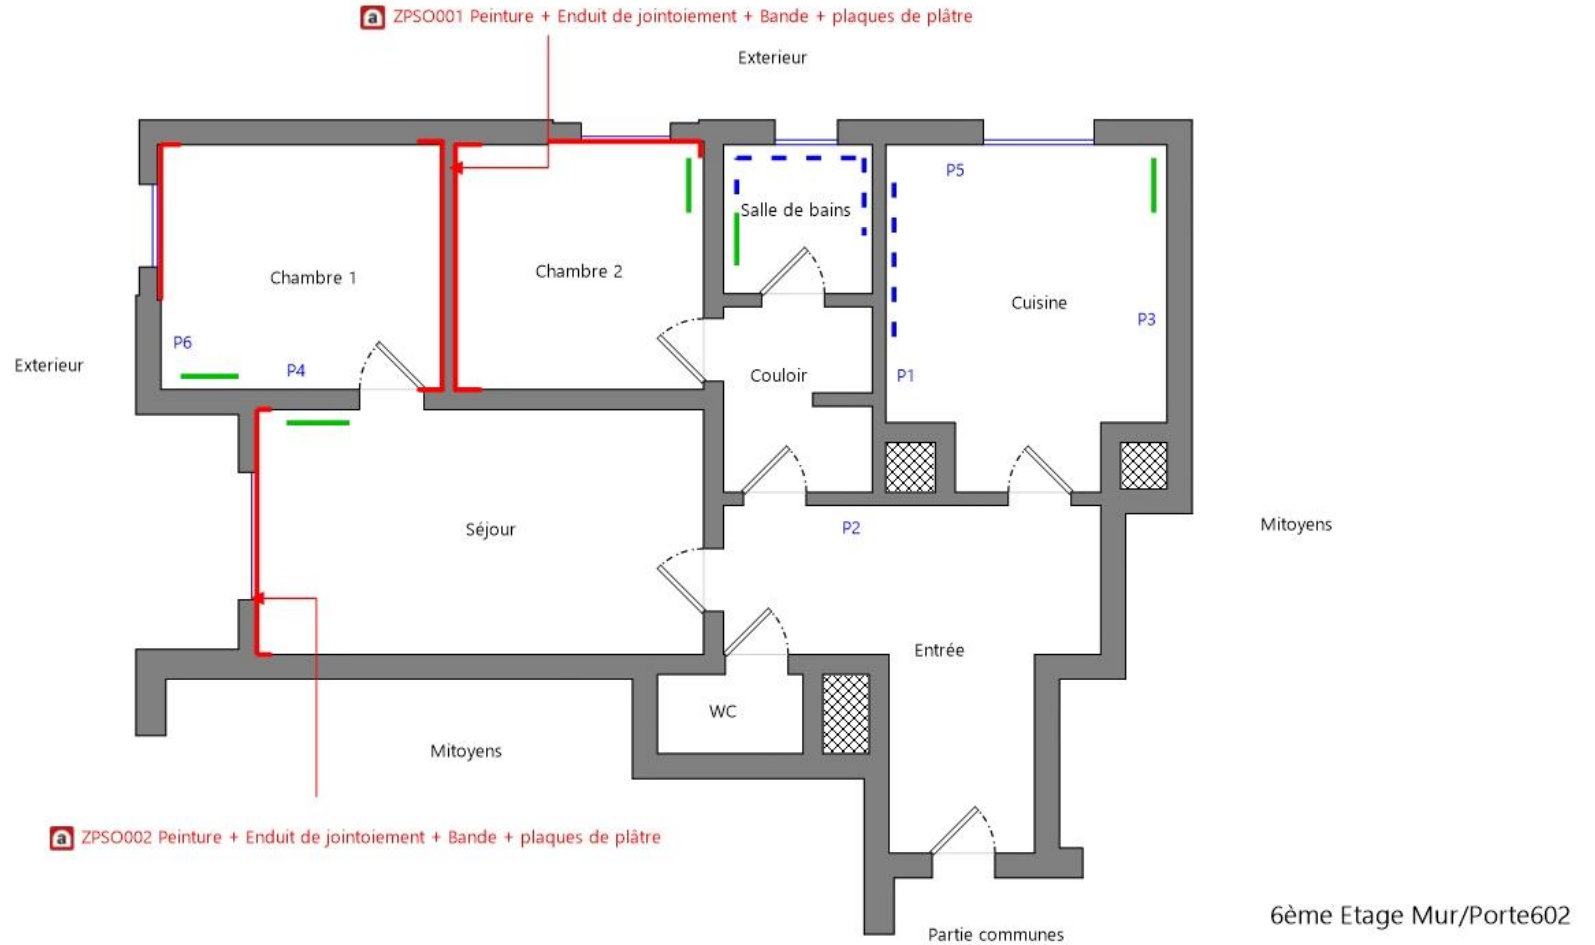
<b>Planche de repérage des matériaux et produits amiantés</b>
Affaire	M9586160
Opération	LANDREIN christelle
Site	13 Square de lorient
	77000 MELUN
Date de réalisation	28/03/2023
<b>Matériaux et produits contenant de l'amiante</b>	
	Surface amianté
	Linéaire / paroi amianté (type 1)
	Linéaire / paroi amianté (type 2)
	Conduit amianté
<b>Sondages destructifs / Prélèvements</b>	
	Prélèvement Positif
	Prélèvement négatif
	Sondage destructif
<b>Types de murs</b>	
	Mur Porteur
	Mur Cloison (type 1)
	Mur Cloison (type 2)
	Gaine technique
<b>Eléments ou pièces non visités</b>	
	Local non visitée
	Elément non visité

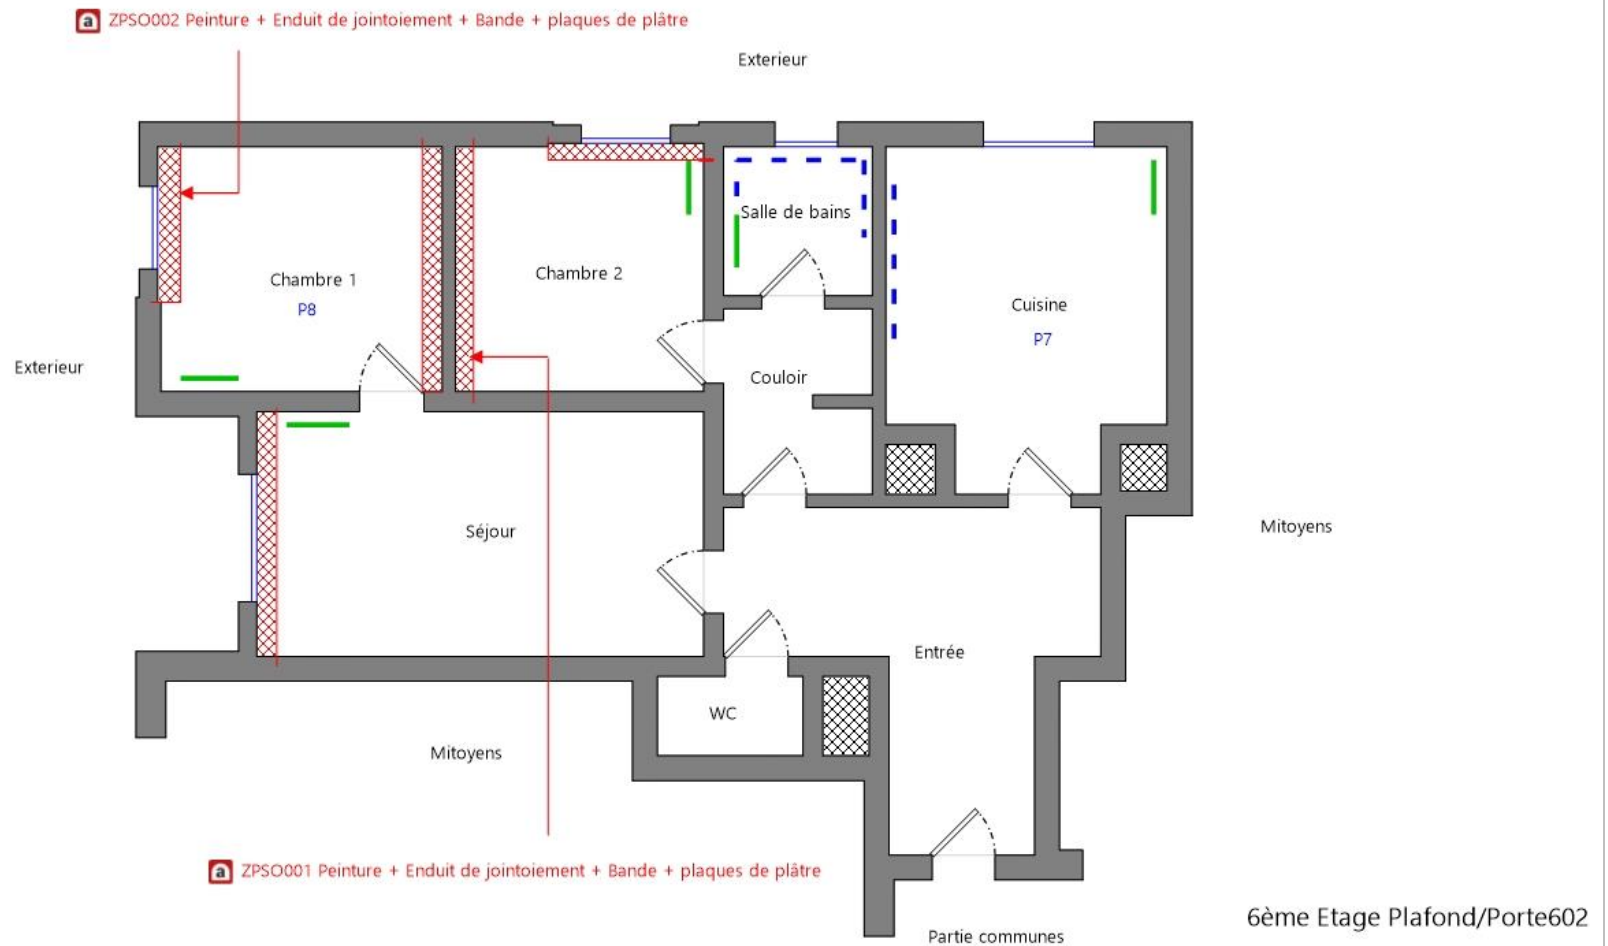
<b>Planche de repérage des matériaux et produits amiantés</b>
Affaire	M9586160
Opération	LANDREIN christelle
Site	13 Square de lorient
	77000 MELUN
Date de réalisation	28/03/2023
<b>Matériaux et produits contenant de l'amiante</b>	
	Surface amianté
	Linéaire / paroi amianté (type 1)
	Linéaire / paroi amianté (type 2)
	Conduit amianté
<b>Sondages destructifs / Prélèvements</b>	
	Prélèvement Positif
	Prélèvement négatif
	Sondage destructif
<b>Types de murs</b>	
	Mur Porteur
	Mur Cloison (type 1)
	Mur Cloison (type 2)
	Gaine technique
<b>Eléments ou pièces non visités</b>	
	Local non visitée
	Elément non visité

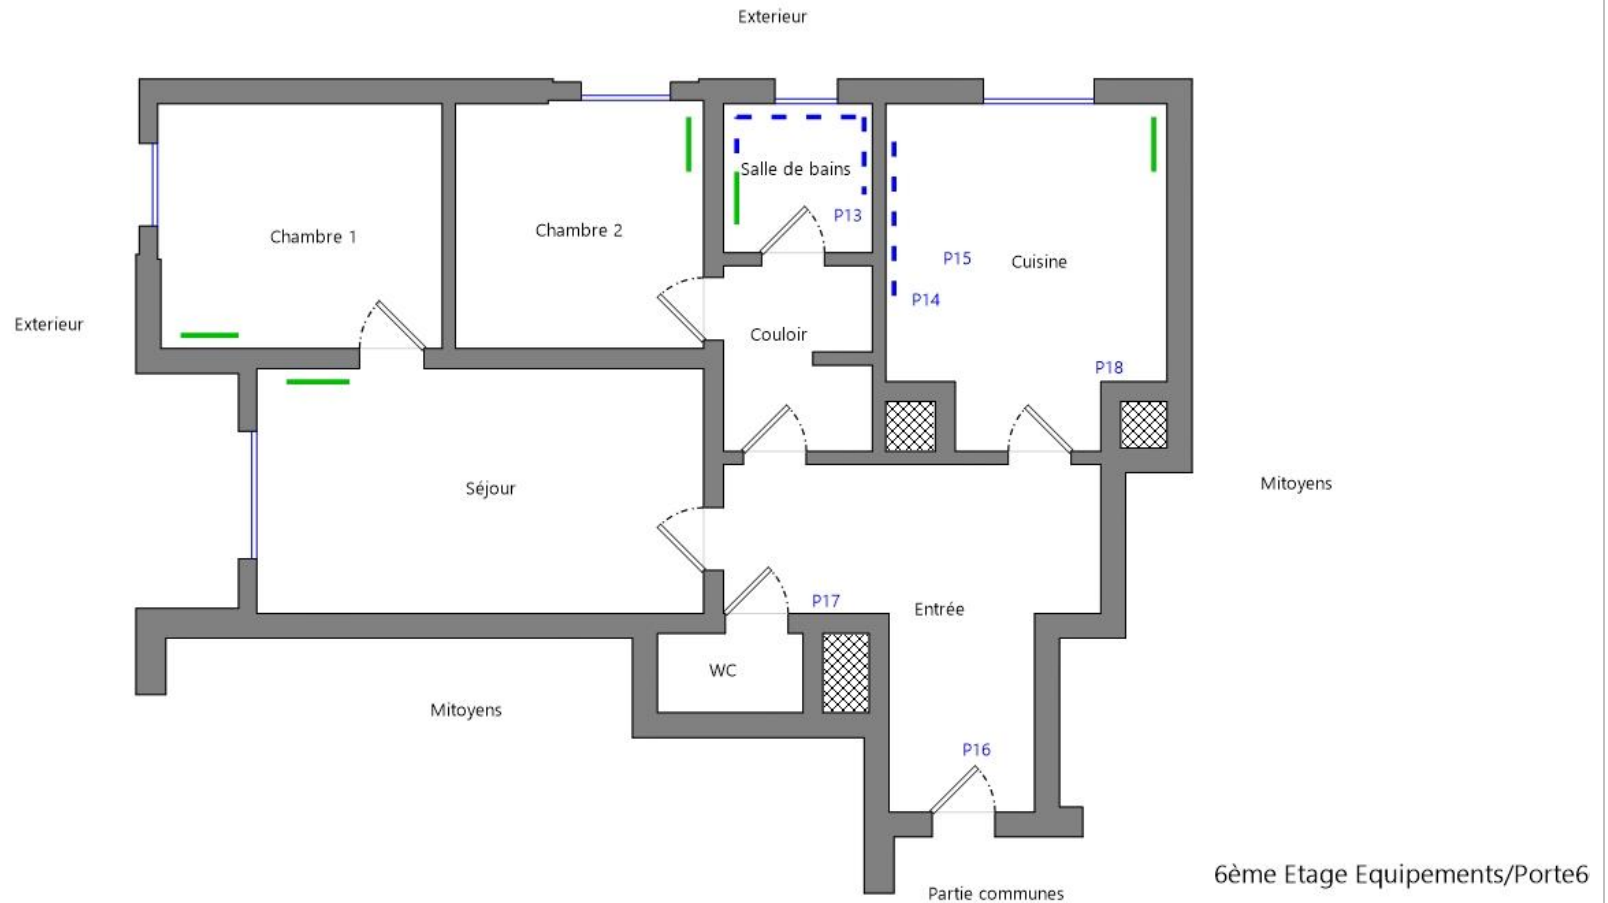
<b>Planche de repérage des matériaux et produits amiantés</b>	
Affaire	M9586160	
Opération	LANDREIN christelle	
Site	13 Square de lorient	
Site	77000	
Site	MELUN	
Date de réalisation	28/03/2023	
<b>Matériaux et produits contenant de l'amiante</b>		
	Surface amianté	
	Linéaire / paroi amianté (type 1)	
	Linéaire / paroi amianté (type 2)	
	Conduit amianté	
<b>Sondages destructifs / Prélèvements</b>		
	Prélèvement Positif	
	Prélèvement négatif	
	Sondage destructif	
<b>Types de murs</b>		
	Mur Porteur	
	Mur Cloison (type 1)	
	Mur Cloison (type 2)	
	Gaine technique	
<b>Eléments ou pièces non visités</b>		
	Local non visité	
	Elément non visité	
	<b>Planche de repérage des matériaux et produits amiantés</b>	
Affaire	M9586160

Opération	LANDREIN christelle
Site	13 Square de lorient 77000 MELUN
Date de réalisation	28/03/2023
<b>Matériaux et produits contenant de l'amiante</b>	
	Surface amianté
	Linéaire / paroi amianté (type 1)
	Linéaire / paroi amianté (type 2)
	Conduit amianté
<b>Sondages destructifs / Prélèvements</b>	
	Prélèvement Positif
	Prélèvement négatif
	Sondage destructif
<b>Types de murs</b>	
	Mur Porteur
	Mur Cloison (type 1)
	Mur Cloison (type 2)
	Gaine technique
<b>Eléments ou pièces non visités</b>	
	Local non visitée
	Elément non visité

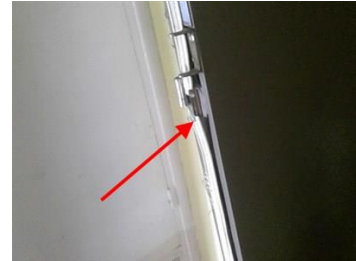
**ZPSO012 : Joint de friction**

Localisation	n° de sondage	Zone	Prélèvement effectué / Sondage et extension	Echantillon	Analyse	Photo
Entrée	1	Porte	Oui 6ème étage/Porte602 - Entrée : Porte	<u>Identifiant:</u> ZPSO012 <u>Réf. échantillon:</u> M9586160/P016 <u>Réf. laboratoire:</u> IT142303-28150 <u>Description:</u> Joint de friction <u>Composant de la construction:</u> 2 - Parois verticales extérieures et Façades - Menuiseries extérieures <u>Partie à sonder:</u> Garniture de friction sur Porte <u>Justificatif:</u> Après analyse en laboratoire	<u>Analyse:</u> P016 <u>Partie analysée par le laboratoire:</u> - Mousse blanche avec couche en toile non séparable + matériau souple noir avec poussières non séparable : Absence d'amiante

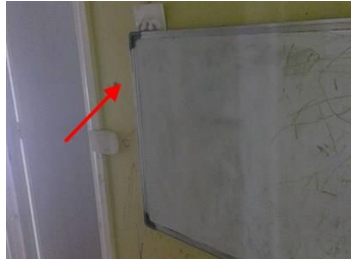
**ZPSO003 : Peinture + Enduit à base de plâtre**

Localisation	n° de sondage	Zone	Prélèvement effectué / Sondage et extension	Echantillon	Analyse	Photo
Entrée	1	Cloison	Oui 6ème étage/Porte602 - Entrée : Cloison	<u>Identifiant:</u> ZPSO003 <u>Echantillon:</u> M9586160/P001, réf. labo.: IT142303-28135 M9586160/P002, réf. labo.: IT142303-28136 <u>Description:</u> Peinture + Enduit à base de plâtre <u>Composant de la construction:</u> 3 - Parois verticales intérieures - Murs et cloisons maçonnés <u>Partie à sonder:</u> Peinture + Enduit à base de plâtre <u>Justificatif:</u> Après analyse en laboratoire	<u>Analyse:</u> P002 <u>Partie analysée par le laboratoire:</u> - Peintures multiples non séparable + toile fibreuse blanche non séparable + enduit plâtreux blanc en vrac non séparable + matériau gris hétérogène non séparable : Absence d'amiante

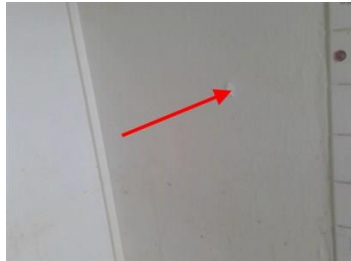
Salle de bains	3	Cloison	Sondage et extension de la ZPSO du ou des échantillon(s) : P001, P002	<u>Identifiant:</u> ZPSO003 <u>Echantillon:</u> M9586160/P001, réf. labo.: IT142303-28135 M9586160/P002, réf. labo.: IT142303-28136 <u>Description:</u> Peinture + Enduit à base de plâtre <u>Composant de la construction:</u> 3 - Parois verticales intérieures - Murs et cloisons maçonnés <u>Partie à sonder:</u> Peinture + Enduit à base de plâtre <u>Justificatif:</u> Après analyse en laboratoire	<u>Analyse:</u> P001, P002	Idem photo : P002; P001
Cuisine	4	Cloison	Oui 6ème étage/Porte602 - Cuisine : Cloison	<u>Identifiant:</u> ZPSO003 <u>Echantillon:</u> M9586160/P001, réf. labo.: IT142303-28135 M9586160/P002, réf. labo.: IT142303-28136 <u>Description:</u> Peinture + Enduit à base de plâtre <u>Composant de la construction:</u> 3 - Parois verticales intérieures - Murs et cloisons maçonnés <u>Partie à sonder:</u> Peinture + Enduit à base de plâtre <u>Justificatif:</u> Après analyse en laboratoire	<u>Analyse:</u> P001 <u>Partie analysée par le laboratoire:</u> - Peintures multiples en vrac non séparable + enduit plâtreux blanc en vrac non séparable + matériau gris en vrac hétérogène non séparable : Absence d'amiante

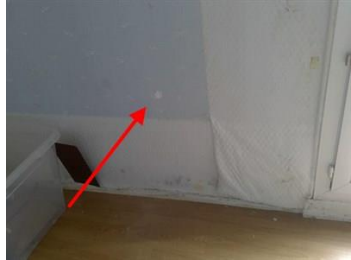
**ZPSO005 : Couche1: Peinture + Couche2: Enduit à base de plâtre lissé ou taloché**
**Niveau : 6ème étage/Porte602**

Localisation	n° de sondage	Zone	Prélèvement effectué / Sondage et extension	Echantillon	Analyse	Photo
Chambre 1	1	Mur donnant sur extérieur	Oui 6ème étage/Porte602 - Chambre 1 : Mur donnant sur extérieur	<u>Identifiant:</u> ZPSO005 <u>Echantillon:</u> M9586160/P005, réf. labo.: IT142303-28139 M9586160/P006, réf. labo.: IT142303-28140 <u>Description:</u> Couche1: Peinture + Couche2: Enduit à base de plâtre lissé ou taloché <u>Composant de la construction:</u> 3 - Parois verticales intérieures - Revêtements de murs, poteaux, cloisons, gaines, coffres + 3 - Parois verticales intérieures - Murs et cloisons maçonnés <u>Partie à sonder:</u> Couche1: Peinture + Couche2: Enduit à base de plâtre lissé ou taloché <u>Justificatif:</u> Après analyse en laboratoire	<u>Analyse:</u> P006 <u>Partie analysée par le laboratoire:</u> - Peintures multiples non séparable + toile fibreuse blanche non séparable + enduit plâtréux blanc en vrac non séparable : Absence d'amiante

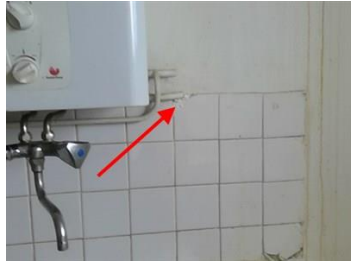
**ZPSO010 : Couche1: Colle de faïence + Couche2: Joint de faïence**

Localisation	n° de sondage	Zone	Prélèvement effectué / Sondage et extension	Echantillon	Analyse	Photo
Cuisine	1	Faïence sur mur D	Oui 6ème étage/Porte602 - Cuisine : Mur D	<p><u>Identifiant:</u> ZPSO010  <u>Réf. échantillon:</u> M9586160/P014  <u>Réf. laboratoire:</u> IT142303-28148  <u>Description:</u> Couche1: Colle de faïence + Couche2: Joint de faïence  <u>Composant de la construction:</u> 3 - Parois verticales intérieures - Revêtements de murs, poteaux, cloisons, gaines, coffres  <u>Partie à sonder:</u> Couche1: Colle de faïence + Couche2: Joint de faïence  <u>Justificatif:</u> Après analyse en laboratoire</p>	<p><u>Analyse:</u> P014  <u>Partie analysée par le laboratoire:</u>            - Colle beige en vrac non séparable + peintures multiples en vrac non séparable + couche plâtreuse blanche en vrac non séparable :            Absence d'amiante</p>

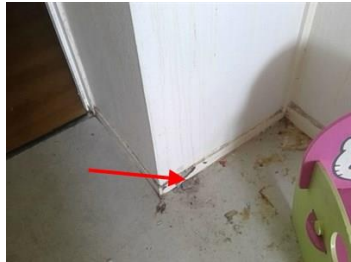
Cuisine	3	Plinthes	Oui 6ème étage/Porte602 - Cuisine : Plinthes	<p><u>Identifiant:</u> ZPSO014  <u>Réf. échantillon:</u> M9586160/P018  <u>Réf. laboratoire:</u> IT142303-28152  <u>Description:</u> Couche1: Colle de faïence + Couche2: Joint de faïence  <u>Composant de la construction:</u> 3 - Parois verticales intérieures - Revêtements de murs, poteaux, cloisons, gaines, coffres  <u>Partie à sonder:</u> Couche1: Colle de faïence + Couche2: Joint de faïence  <u>Justificatif:</u> Après analyse en laboratoire</p>	<p><u>Analyse:</u> P018  <u>Partie analysée par le laboratoire:</u>            - Peintures multiples non séparable + colle grise : Absence d'amiante</p>

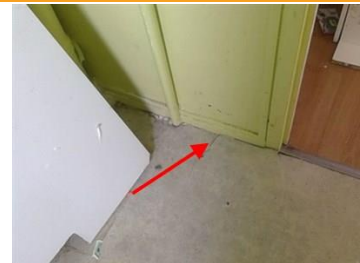
ZPSO008 : Joint de carrelage + Colle de carrelage + Ragréage							
Niveau : 6ème étage/Porte602							
Localisation	n° de sondage	Zone	Prélèvement effectué / Sondage et extension	Echantillon	Analyse	Photo	
WC	1	Sol	Sondage et extension de la ZPSO du ou des échantillon(s) : P011, P012	<p><b>Identifiant:</b> ZPSO008</p> <p><b>Echantillon:</b> M9586160/P011, réf. labo.: IT142303-28145 M9586160/P012, réf. labo.: IT142303-28146</p> <p><b>Description:</b> Joint de carrelage + Colle de carrelage + Ragréage</p> <p><b>Composant de la construction:</b> 5 - Planchers et planchers techniques - Revêtements de sols</p> <p><b>Partie à sonder:</b> Joint de carrelage + Colle de carrelage + Ragréage</p> <p><b>Justificatif:</b> Après analyse en laboratoire</p>	<p><b>Analyse:</b> P011, P012</p>	Idem photo : P011; P012	
Salle de bains	2	Sol	Oui 6ème étage/Porte602 - Salle de bains : Sol	<p><b>Identifiant:</b> ZPSO008</p> <p><b>Echantillon:</b> M9586160/P011, réf. labo.: IT142303-28145 M9586160/P012, réf. labo.: IT142303-28146</p> <p><b>Description:</b> Joint de carrelage + Colle de carrelage + Ragréage</p> <p><b>Composant de la construction:</b> 5 - Planchers et planchers techniques - Revêtements de sols</p> <p><b>Partie à sonder:</b> Joint de carrelage + Colle de carrelage + Ragréage</p> <p><b>Justificatif:</b> Après analyse en laboratoire</p>	<p><b>Analyse:</b> P011</p> <p><b>Partie analysée par le laboratoire:</b> - Colle grise en vrac non séparable + ragréage gris en vrac hétérogène non séparable : Absence d'amiante</p>

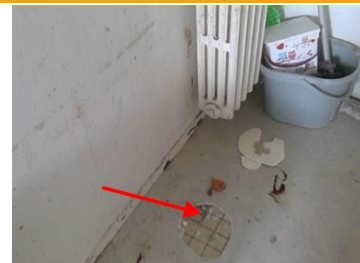
Cuisine	3	Sol	Oui 6ème étage/Porte602 - Cuisine : Sol	<p><b>Identifiant:</b> ZPSO008</p> <p><b>Echantillon:</b> M9586160/P011, réf. labo.: IT142303-28145 M9586160/P012, réf. labo.: IT142303-28146</p> <p><b>Description:</b> Joint de carrelage + Colle de carrelage + Ragréage</p> <p><b>Composant de la construction:</b> 5 - Planchers et planchers techniques - Revêtements de sols</p> <p><b>Partie à sonder:</b> Joint de carrelage + Colle de carrelage + Ragréage</p> <p><b>Justificatif:</b> Après analyse en laboratoire</p>	<p><b>Analyse:</b> P012</p> <p><b>Partie analysée par le laboratoire:</b> - Joint cassant gris non séparable + colle grise non séparable + ragréage gris hétérogène non séparable : Absence d'amiante</p>

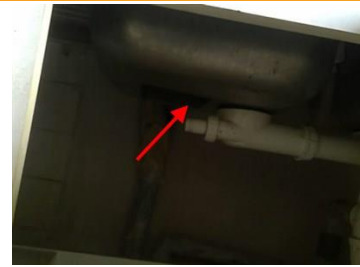
Localisation	n° de sondage	Zone	Prélèvement effectué / Sondage et extension	Echantillon	Analyse	Photo
Cuisine	1	Sous évier	Oui 6ème étage/Porte602 - Cuisine : Sous évier	<u>Identifiant:</u> ZPSO011 <u>Réf. échantillon:</u> M9586160/P015 <u>Réf. laboratoire:</u> IT142303-28149 <u>Description:</u> Plaques souples bitumineuses antivibratiles <u>Composant de la construction:</u> 8 - Équipements divers et accessoires - Portes de placard, baignoires et éviers métalliques <u>Partie à sonder:</u> Plaques souples bitumineuses antivibratiles <u>Justificatif:</u> Après analyse en laboratoire	<u>Analyse:</u> P015 <u>Partie analysée par le laboratoire:</u> - Matériau bitumineux noir : Absence d'amiante
