Rapport de repérage des matériaux et produits contenant de l'amiante avant démolition d'un immeuble bâti

Numéro de dossier : M3453933
Date d'intervention : 22/03/2023

13 Square de lorient
77000 MELUN

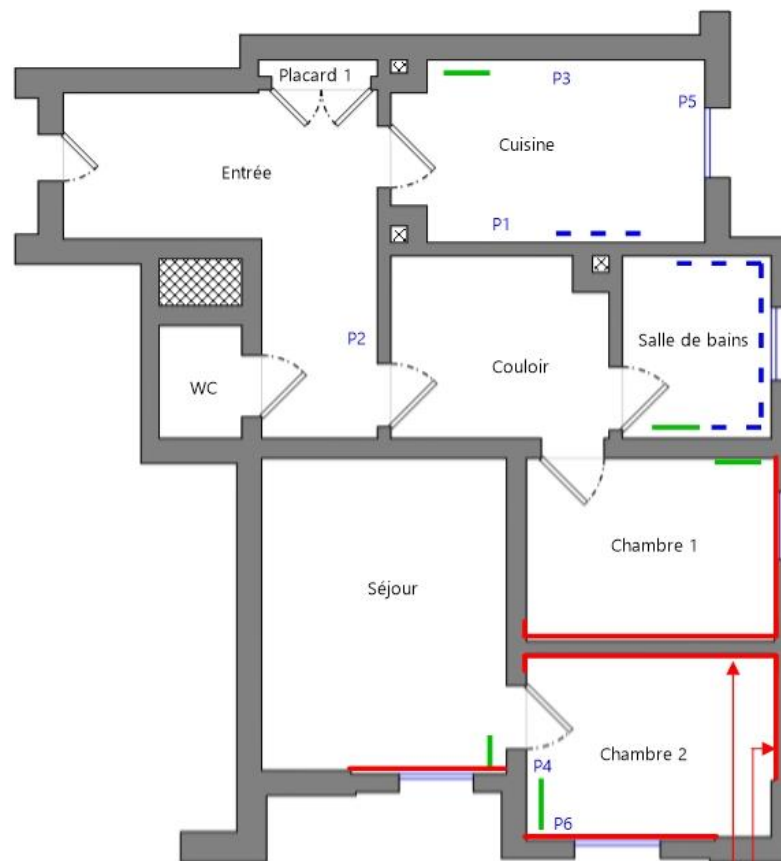
7ème Etage Mur/Porte703

ZPSO002 Peinture + Enduit de jointoiment + Bande + plaques de plâtre

ZPSO003 Peinture + Enduit de jointoiment + Bande + plaques de plâtre

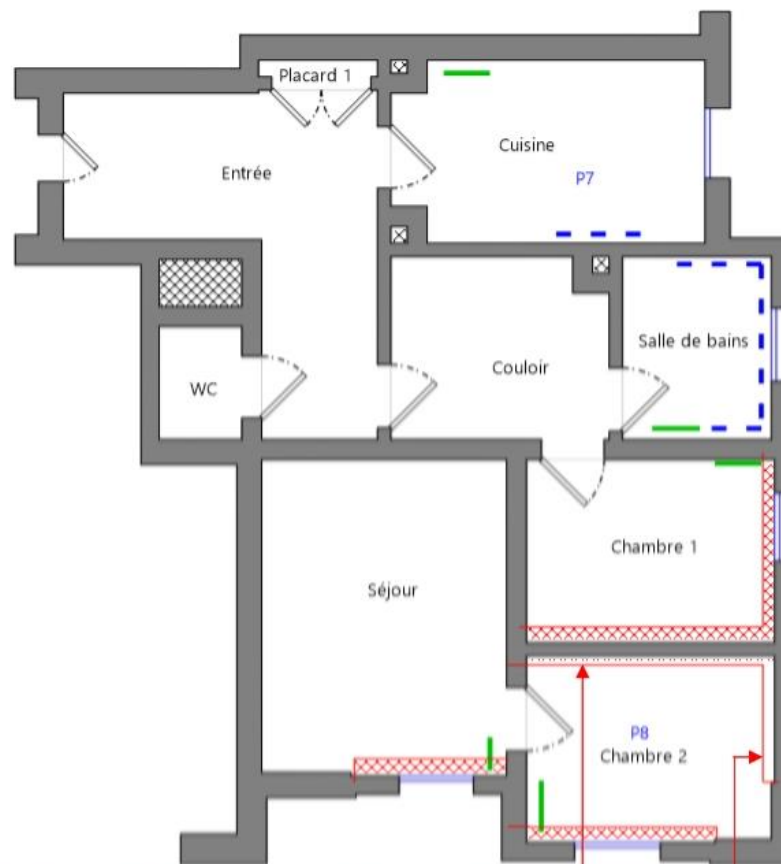
7ème Etage Plafond/Porte703

- ZPSO002 Peinture + Enduit de jointoiment + Bande + plaques de plâtre
- ZPSO003 Peinture + Enduit de jointoiment + Bande + plaques de plâtre

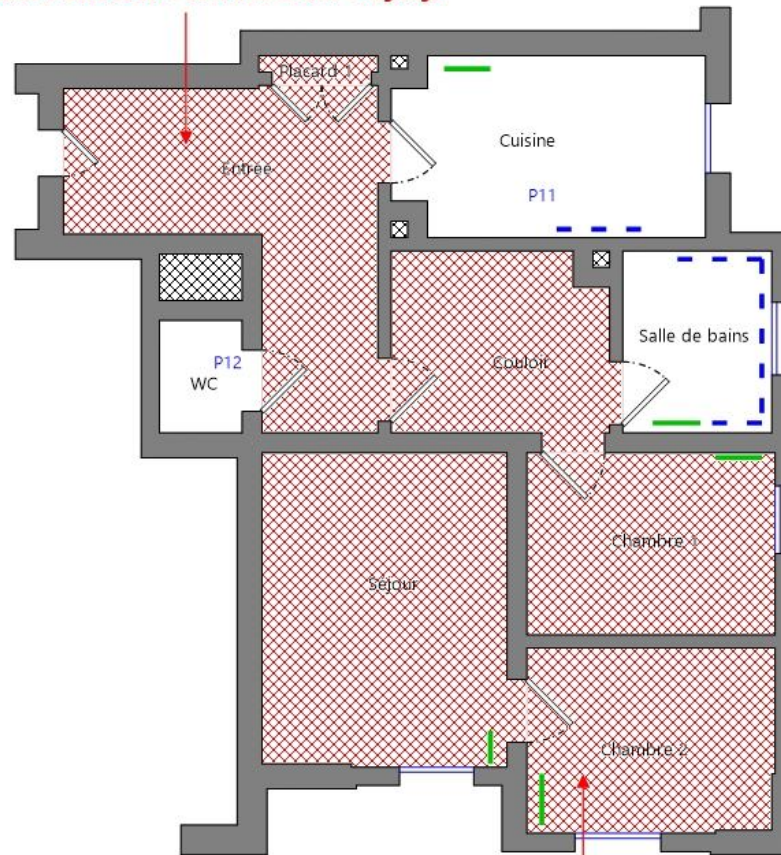
7ème Etage Sol/Porte703

a P009 Colle non bitumineuse + Dalle de sol + Colle bitumineuse + Ragréage
(cf. tableau des analyses)

a P010 Colle non bitumineuse + Dalle de sol + Colle bitumineuse + Ragréage
(cf. tableau des analyses)

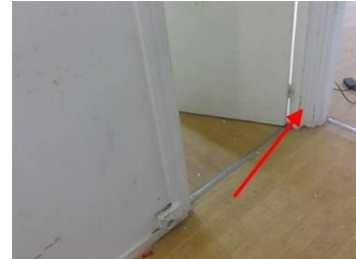
ZPSO011 : Peinture décorative						
Niveau : 8ème étage/Porte803						
Localisation	n° de sondage	Zone	Prélèvement effectué / Sondage et extension	Echantillon	Analyse	Photo
Entrée	1	Plinthes/Porte	Oui 8ème étage/Porte803 - Entrée : Plinthes/Porte	<u>Identifiant:</u> ZPSO011 <u>Réf. échantillon:</u> M3453933/P015 <u>Réf. laboratoire:</u> IT052303-10219 <u>Description:</u> Peinture décorative <u>Composant de la construction:</u> 2 - Parois verticales extérieures et Façades - Menuiseries extérieures <u>Partie à sonder:</u> Peinture décorative <u>Justificatif:</u> Après analyse en laboratoire	<u>Analyse:</u> P015 <u>Partie analysée par le laboratoire:</u> - Peintures multiples en vrac : Absence d'amiante

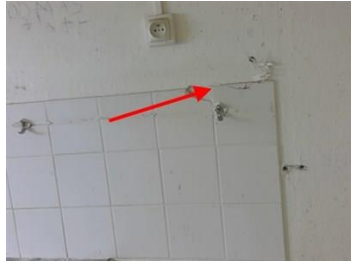
Localisation	n° de sondage	Zone	Prélèvement effectué / Sondage et extension	Echantillon	Analyse	Photo
Cuisine	1	Faïence sur murs F	Oui 8ème étage/Porte803 - Cuisine : Mur F	<p><u>Identifiant:</u> ZPSO009 <u>Réf. échantillon:</u> M3453933/P013 <u>Réf. laboratoire:</u> IT052303-10217 <u>Description:</u> Couche1: Colle de faïence + Couche2: Joint de faïence <u>Composant de la construction:</u> 3 - Parois verticales intérieures - Revêtements de murs, poteaux, cloisons, gaines, coffres <u>Partie à sonder:</u> Couche1: Colle de faïence + Couche2: Joint de faïence <u>Justificatif:</u> Après analyse en laboratoire</p>	<p><u>Analyse:</u> P013 <u>Partie analysée par le laboratoire:</u> - Colle blanche + couche plâtruse blanche non séparable : Absence d'amiante</p>

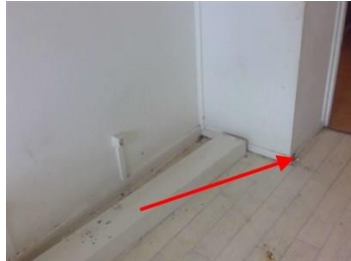
Localisation	n° de sondage	Zone	Prélèvement effectué / Sondage et extension	Echantillon	Analyse	Photo
Cuisine	1	Plinthes	Oui 8ème étage/Porte803 - Cuisine : Plinthes	<p><u>Identifiant:</u> ZPSO013 échantillon: M3453933/P016 <u>Description:</u> Couche1: Colle de faïence + Couche2: Joint de faïence <u>Composant de la construction:</u> 3 - Parois verticales intérieures - Revêtements de murs, poteaux, cloisons, gaines, coffres <u>Partie à sonder:</u> Couche1: Colle de faïence + Couche2: Joint de faïence <u>Justificatif:</u> Après analyse en laboratoire</p>	<p><u>Analyse:</u> P016 <u>Partie analysée par le laboratoire:</u> - Phase 1 Peinture en faible quantité en vrac Absence d'amiante - Phase 2 Colle grise hétérogène + matériau compact gris non séparable Absence d'amiante</p>

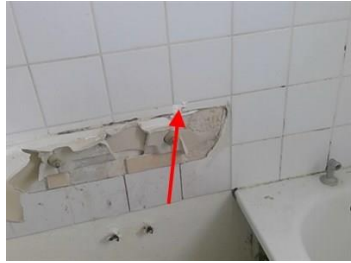
Localisation	n° de sondage	Zone	Prélèvement effectué / Sondage et extension	Echantillon	Analyse	Photo
Salle de bains	1	Faïence sur murs B, C, D	Oui 8ème étage/Porte803 - Salle de bains : Mur B	<u>Identifiant:</u> ZPSO015 <u>Réf. échantillon:</u> M3453933/P018 <u>Réf. laboratoire:</u> IT052303-10222 <u>Description:</u> Couche1: Colle de faïence + Couche2: Joint de faïence <u>Composant de la construction:</u> 3 - Parois verticales intérieures - Revêtements de murs, poteaux, cloisons, gaines, coffres <u>Partie à sonder:</u> Couche1: Colle de faïence + Couche2: Joint de faïence <u>Justificatif:</u> Après analyse en laboratoire	<u>Analyse:</u> P018 <u>Partie analysée par le laboratoire:</u> - Peinture non séparable + colle blanche : Absence d'amiante

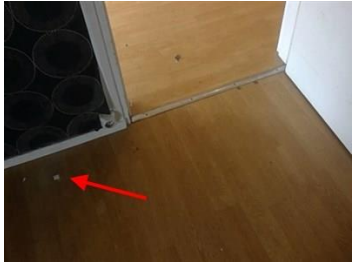
Chambre 2	6	Sol	Oui 8ème étage/Porte803 - Chambre 2 : Sol	<p><u>Identifiant:</u> ZPSO007</p> <p><u>Echantillon:</u> M3453933/P009, réf. labo.: IT052303-10213 M3453933/P010, réf. labo.: IT052303-10214</p> <p><u>Description:</u> Revêtement souple + Colle non bitumineuse + Ragréage</p> <p><u>Composant de la construction:</u> 5 - Planchers et planchers techniques - Revêtements de sols</p> <p><u>Partie à sonder:</u> Revêtement souple + Colle non bitumineuse + Ragréage</p> <p><u>Justificatif:</u> Après analyse en laboratoire</p>	<p><u>Analyse:</u> P010</p> <p><u>Partie analysée par le laboratoire:</u></p> <ul style="list-style-type: none"> - Phase 1 Revêtement souple beige <p>Absence d'amiante</p> <ul style="list-style-type: none"> - Phase 2 Colle polymère jaune non séparable + dalle dure cassante grise <p>Présence d'amiante</p> <ul style="list-style-type: none"> - Phase 3 Colle bitumineuse noire + ragréage gris en vrac non séparable <p>Présence d'amiante</p>

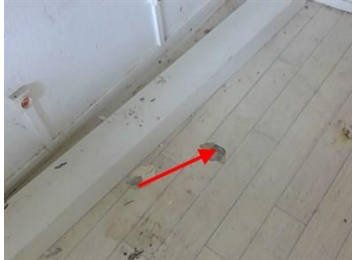
Localisation	n° de sondage	Zone	Prélèvement effectué / Sondage et extension	Echantillon	Analyse	Photo
Cuisine	1	Sol	Oui 8ème étage/Porte803 - Cuisine : Sol	<p><u>Identifiant:</u> ZPSO008</p> <p><u>Echantillon:</u> M3453933/P011, réf. labo.: IT052303-10215 M3453933/P012, réf. labo.: IT052303-10216</p> <p><u>Description:</u> Couche1: Revêtement souple + Couche2: Colle non bitumineuse + Couche3: Colle de carrelage + Couche4: Joint de carrelage + Couche5: Ragréage</p> <p><u>Composant de la construction:</u> 5 - Planchers et planchers techniques - Revêtements de sols</p> <p><u>Partie à sonder:</u> Couche1: Revêtement souple + Couche2: Colle non bitumineuse + Couche3: Colle de carrelage + Couche4: Joint de carrelage + Couche5: Ragréage</p> <p><u>Justificatif:</u> Après analyse en laboratoire</p>	<p><u>Analyse:</u> P011</p> <p><u>Partie analysée par le laboratoire:</u> - Phase 1 Colle beige Absence d'amiante - Phase 2 Colle grise en vrac Absence d'amiante</p>

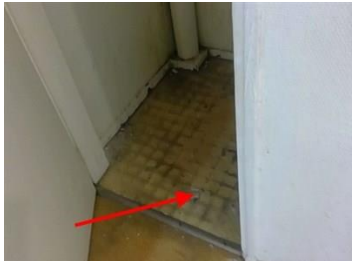
Salle de bains	2	Sol	Sondage et extension de la ZPSO du ou des échantillon(s) : P011, P012	<p><u>Identifiant:</u> ZPSO008</p> <p><u>Echantillon:</u> M3453933/P011, réf. labo.: IT052303-10215 M3453933/P012, réf. labo.: IT052303-10216</p> <p><u>Description:</u> Couche1: Revêtement souple + Couche2: Colle non bitumineuse + Couche3: Colle de carrelage + Couche4: Joint de carrelage + Couche5: Ragréage</p> <p><u>Composant de la construction:</u> 5 - Planchers et planchers techniques - Revêtements de sols</p> <p><u>Partie à sonder:</u> Couche1: Revêtement souple + Couche2: Colle non bitumineuse + Couche3: Colle de carrelage + Couche4: Joint de carrelage + Couche5: Ragréage</p> <p><u>Justificatif:</u> Après analyse en laboratoire</p>	<p><u>Analyse:</u> P011, P012</p>	Idem photo : P011; P012
WC	3	Sol	Oui 8ème étage/Porte803 - WC : Sol	<p><u>Identifiant:</u> ZPSO008</p> <p><u>Echantillon:</u> M3453933/P011, réf. labo.: IT052303-10215 M3453933/P012, réf. labo.: IT052303-10216</p> <p><u>Description:</u> Couche1: Revêtement souple + Couche2: Colle non bitumineuse + Couche3: Colle de carrelage + Couche4: Joint de carrelage + Couche5: Ragréage</p> <p><u>Composant de la construction:</u> 5 - Planchers et planchers techniques - Revêtements de sols</p> <p><u>Partie à sonder:</u> Couche1: Revêtement souple + Couche2: Colle non bitumineuse + Couche3: Colle de carrelage + Couche4: Joint de carrelage + Couche5: Ragréage</p> <p><u>Justificatif:</u> Après analyse en laboratoire</p>	<p><u>Analyse:</u> P012</p> <p><u>Partie analysée par le laboratoire:</u> - Colle noire : Absence d'amiante</p>

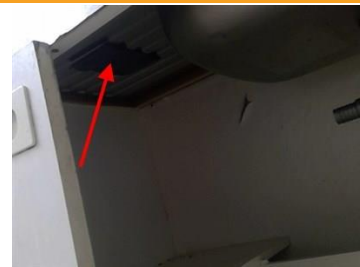
Localisation	n° de sondage	Zone	Prélèvement effectué / Sondage et extension	Echantillon	Analyse	Photo
Cuisine	1	Sous évier	Oui 8ème étage/Porte803 - Cuisine : Sous évier	<p><u>Identifiant:</u> ZPSO010 <u>Réf. échantillon:</u> M3453933/P014 <u>Réf. laboratoire:</u> IT052303-10218 <u>Description:</u> Plaques souples bitumineuses antivibratiles <u>Composant de la construction:</u> 8 - Équipements divers et accessoires - Portes de placard, baignoires et éviers métalliques <u>Partie à sonder:</u> Plaques souples bitumineuses antivibratiles <u>Justificatif:</u> Après analyse en laboratoire</p>	<p><u>Analyse:</u> P014 <u>Partie analysée par le laboratoire:</u> - Matériau bitumineux noir : Absence d'amiante</p>
