## Rapport de repérage des matériaux et produits contenant de l'amiante avant démolition d'un immeuble bâti

Numéro de dossier : M1842410  
Date d'intervention : 22/03/2023

HABITAT 77 OPH DE SEINE ET MARNE - MARICHAL OLIVIER  
77002 MELUN

13 Square de lorient  
77000 MELUN

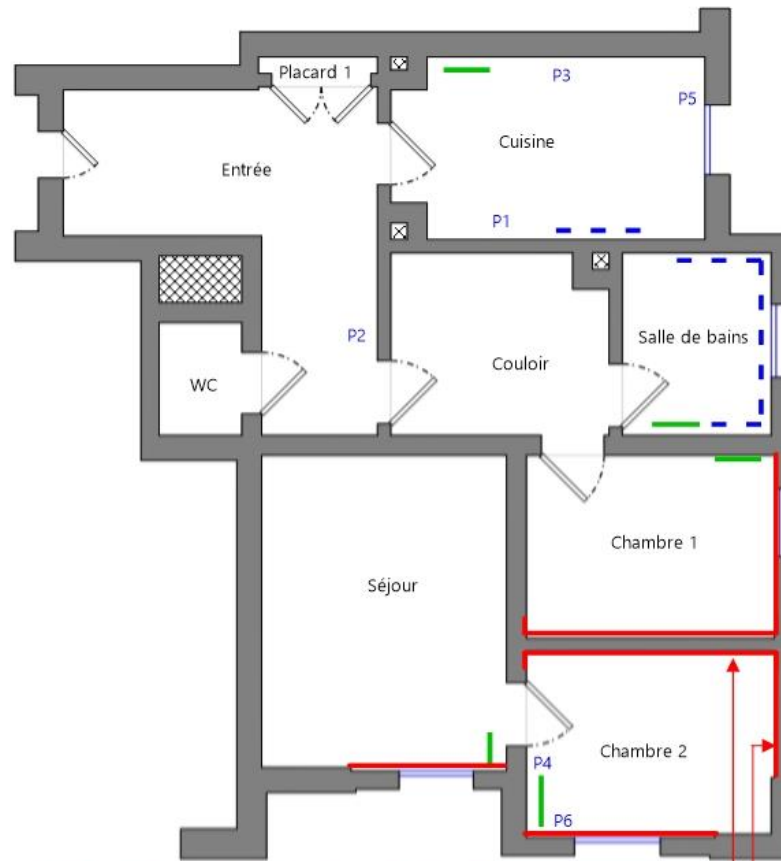
8ème Etage Mur/Porte803

ZPSO002 Peinture + Enduit de jointoiment + Bande + plaques de plâtre

ZPSO003 Peinture + Enduit de jointoiment + Bande + plaques de plâtre

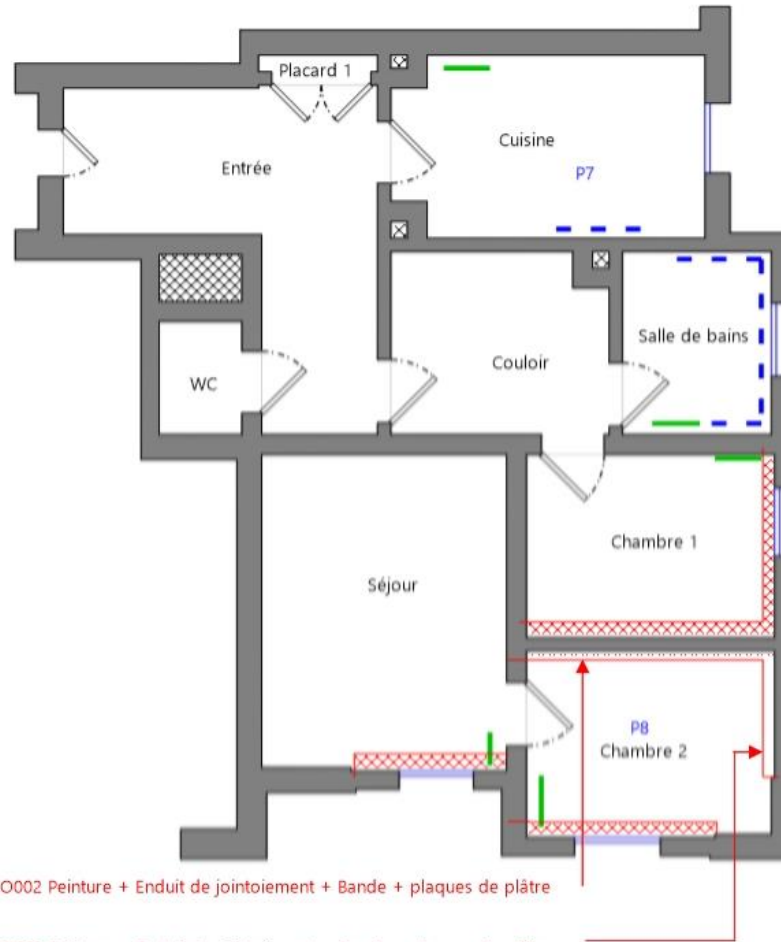
8ème Etage Plafond/Porte803

- ZPSO002 Peinture + Enduit de jointoiment + Bande + plaques de plâtre
- ZPSO003 Peinture + Enduit de jointoiment + Bande + plaques de plâtre

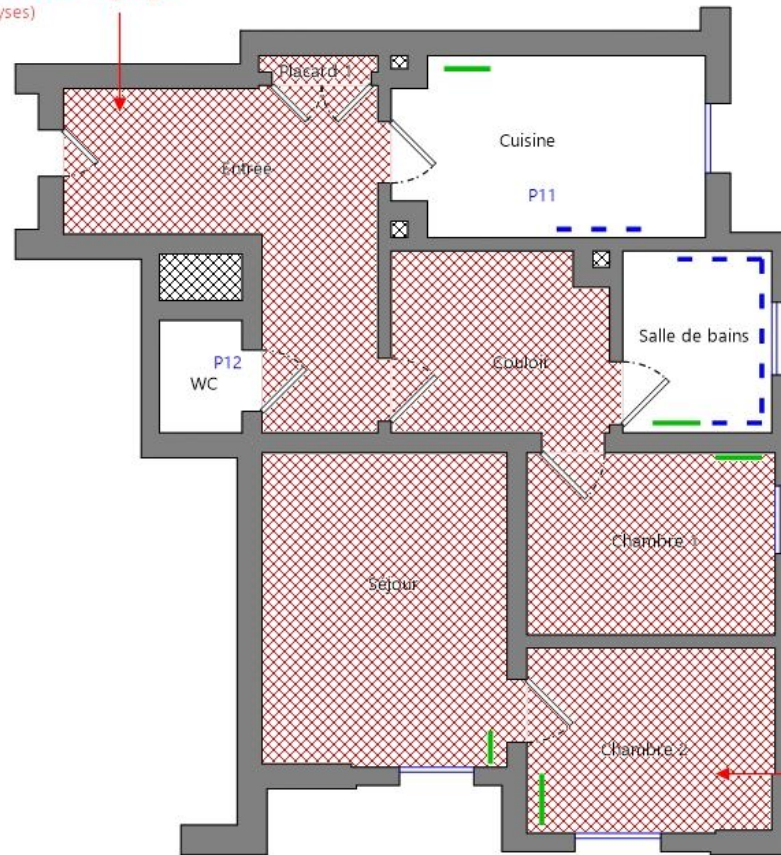
8ème Etage Sol/Porte803

**a P009 Colle bitumineuse + Ragréage**  
(cf. tableau des analyses)

**a P010 Colle bitumineuse + Ragréage**  
(cf. tableau des analyses)

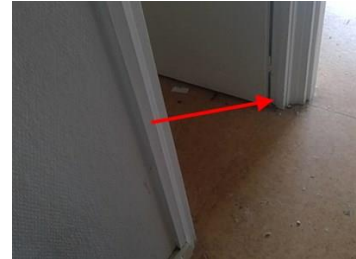
ZPSO011 : Peinture décorative						
Niveau : 8ème étage/Porte803						
Localisation	n° de sondage	Zone	Prélèvement effectué / Sondage et extension	Echantillon	Analyse	Photo
Entrée	1	Plinthes/Porte	Oui 8ème étage/Porte803 - Entrée : Plinthes/Porte	<u>Identifiant:</u> ZPSO011 <u>Réf. échantillon:</u> M1842410/P015 <u>Réf. laboratoire:</u> IT142303-28114 <u>Description:</u> Peinture décorative <u>Composant de la construction:</u> 2 - Parois verticales extérieures et Façades - Menuiseries extérieures <u>Partie à sonder:</u> Peinture décorative <u>Justificatif:</u> Après analyse en laboratoire	<u>Analyse:</u> P015 <u>Partie analysée par le laboratoire:</u> - Peintures multiples : Absence d'amiante

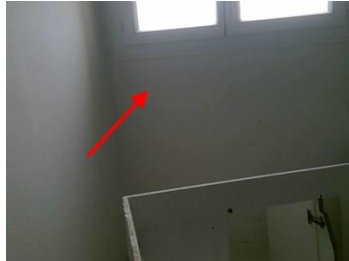
Localisation	n° de sondage	Zone	Prélèvement effectué / Sondage et extension	Echantillon	Analyse	Photo
Cuisine	1	Mur donnant sur extérieur	Oui 8ème étage/Porte803 - Cuisine : Mur donnant sur extérieur	<u>Identifiant:</u> ZPSO005 <u>Echantillon:</u> M1842410/P005, réf. labo.: IT142303-28104 M1842410/P006, réf. labo.: IT142303-28105 <u>Description:</u> Peinture + Enduit à base de plâtre <u>Composant de la construction:</u> 3 - Parois verticales intérieures - Murs et cloisons maçonnés <u>Partie à sonder:</u> Peinture + Enduit à base de plâtre <u>Justificatif:</u> Après analyse en laboratoire	<u>Analyse:</u> P005 <u>Partie analysée par le laboratoire:</u> - Peintures multiples non séparable + toile fibreuse blanche non séparable + enduit plâtreux blanc en vrac non séparable : Absence d'amiante

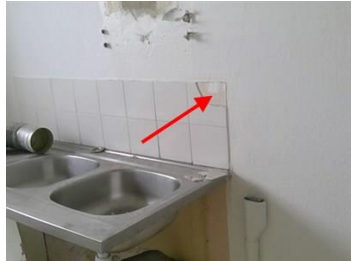
Localisation	n° de sondage	Zone	Prélèvement effectué / Sondage et extension	Echantillon	Analyse	Photo
Cuisine	1	Faïence sur murs F	Oui 8ème étage/Porte803 - Cuisine : Mur F	<p><u>Identifiant:</u> ZPSO009  <u>Réf. échantillon:</u> M1842410/P013  <u>Réf. laboratoire:</u> IT142303-28112  <u>Description:</u> Couche1: Colle de faïence + Couche2: Joint de faïence  <u>Composant de la construction:</u> 3 - Parois verticales intérieures - Revêtements de murs, poteaux, cloisons, gaines, coffres  <u>Partie à sonder:</u> Couche1: Colle de faïence + Couche2: Joint de faïence  <u>Justificatif:</u> Après analyse en laboratoire</p>	<p><u>Analyse:</u> P013  <u>Partie analysée par le laboratoire:</u>            - Phase 1 Peintures multiples            Absence d'amiante            - Phase 2 Colle beige non séparable + matériau gris hétérogène non séparable            Absence d'amiante</p>

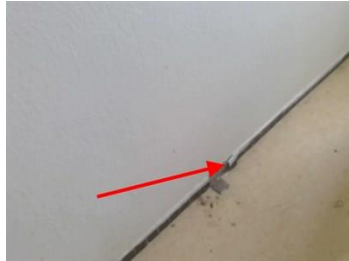
Localisation	n° de sondage	Zone	Prélèvement effectué / Sondage et extension	Echantillon	Analyse	Photo
Cuisine	1	Plinthes	Oui 8ème étage/Porte803 - Cuisine : Plinthes	<p><u>Identifiant:</u> ZPSO013            échantillon: M1842410/P016  <u>Description:</u> Couche1: Colle de faïence + Couche2: Joint de faïence  <u>Composant de la construction:</u> 3 - Parois verticales intérieures - Revêtements de murs, poteaux, cloisons, gaines, coffres  <u>Partie à sonder:</u> Couche1: Colle de faïence + Couche2: Joint de faïence  <u>Justificatif:</u> Après analyse en laboratoire</p>	<p><u>Analyse:</u>            P016  <u>Partie analysée par le laboratoire:</u>            - Phase 1 Peintures multiples            Absence d'amiante            - Phase 2 Colle grise            Absence d'amiante</p>

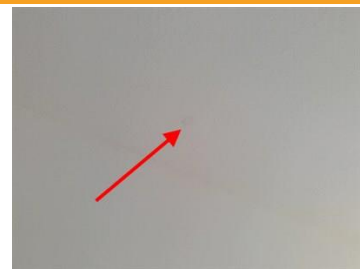
Cuisine	3	Plafond	Oui 8ème étage/Porte803 - Cuisine : Plafond	<p><u>Identifiant:</u> ZPSO006 <u>Echantillon:</u> M1842410/P007, réf. labo.: IT142303-28106 M1842410/P008, réf. labo.: IT142303-28107 <u>Description:</u> Peinture + Enduit à base de plâtre <u>Composant de la construction:</u> 4 - Plafonds et faux plafonds - Plafonds <u>Partie à sonder:</u> Peinture + Enduit à base de plâtre <u>Justificatif:</u> Après analyse en laboratoire</p>	<p><u>Analyse:</u> P007 <u>Partie analysée par le laboratoire:</u> - Peintures multiples en vrac non séparable + enduit plâtreux blanc en vrac non séparable : Absence d'amiante</p>

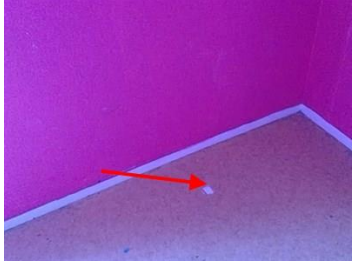
Chambre 2	6	Sol	Oui 8ème étage/Porte803 - Chambre 2 : Sol	<p><u>Identifiant:</u> ZPSO007</p> <p><u>Echantillon:</u> M1842410/P009, réf. labo.: IT142303-28108 M1842410/P010, réf. labo.: IT142303-28109</p> <p><u>Description:</u> Revêtement souple + Colle non bitumineuse + Ragréage</p> <p><u>Composant de la construction:</u> 5 - Planchers et planchers techniques - Revêtements de sols</p> <p><u>Partie à sonder:</u> Revêtement souple + Colle non bitumineuse + Ragréage</p> <p><u>Justificatif:</u> Après analyse en laboratoire</p>	<p><u>Analyse:</u> P010</p> <p><u>Partie analysée par le laboratoire:</u></p> <ul style="list-style-type: none"> <li>- Phase 1 Colle bitumineuse noire + matériau compact gris en faible quantité hétérogène non séparable</li> <li>Présence d'amiante</li> <li>- Phase 2 Revêtement souple beige</li> <li>Absence d'amiante</li> <li>- Phase 3 Colle polymère jaune non séparable + ragréage rose</li> <li>Absence d'amiante</li> <li>- Phase 4 Ragréage rose</li> <li>Absence d'amiante</li> </ul>

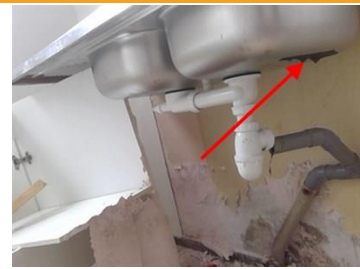
Localisation	n° de sondage	Zone	Prélèvement effectué / Sondage et extension	Echantillon	Analyse	Photo
Cuisine	1	Sous évier	Oui 8ème étage/Porte803 - Cuisine : Sous évier	<p><u>Identifiant:</u> ZPSO010  <u>Réf. échantillon:</u> M1842410/P014  <u>Réf. laboratoire:</u> IT142303-28113  <u>Description:</u> Plaques souples bitumineuses antivibratiles  <u>Composant de la construction:</u> 8 - Équipements divers et accessoires - Portes de placard, baignoires et éviers métalliques  <u>Partie à sonder:</u> Plaques souples bitumineuses antivibratiles  <u>Justificatif:</u> Après analyse en laboratoire</p>	<p><u>Analyse:</u> P014  <u>Partie analysée par le laboratoire:</u> - Matériau bitumineux noir : Absence d'amiante</p>
