Rapport de repérage des matériaux et produits contenant de l'amiante avant démolition d'un immeuble bâti

Numéro de dossier : M8075910
Date d'intervention : 21/03/2023

13 square de lorient
77000 MELUN

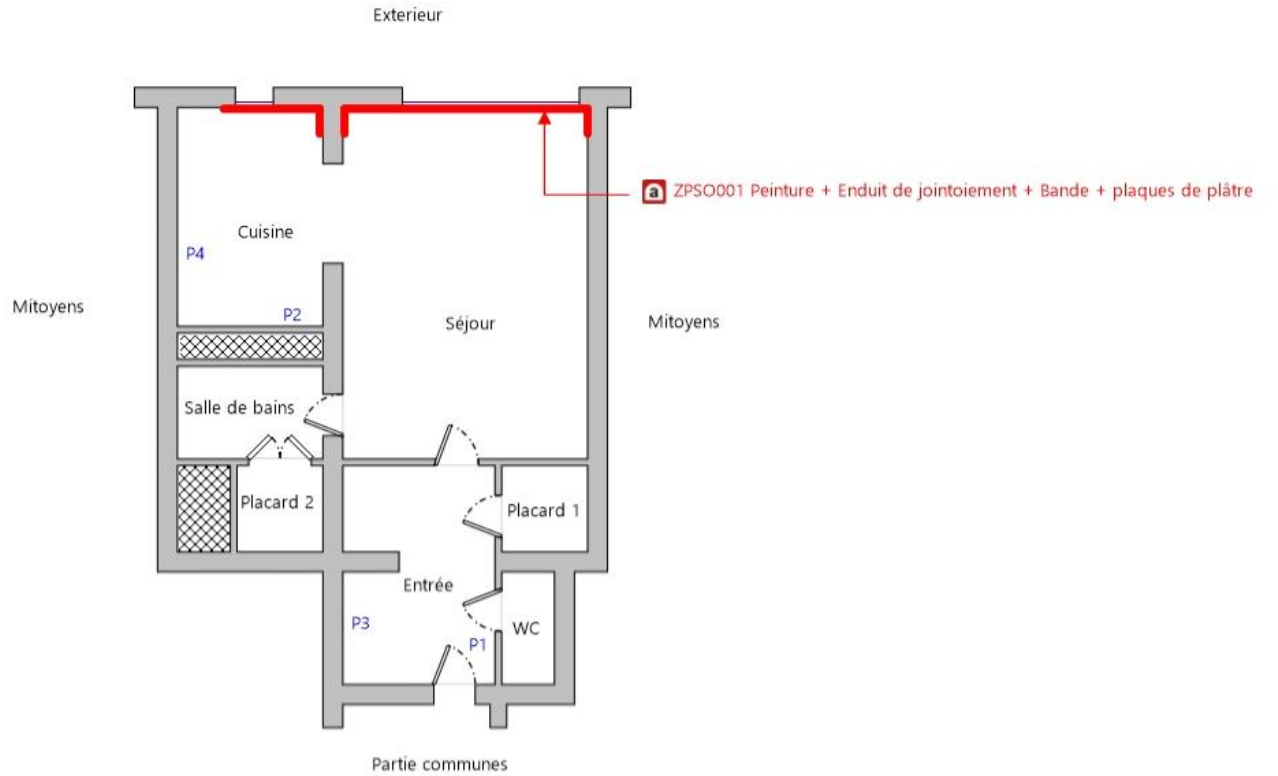
8ème Etage Mur/Porte805

ZPSO	Niveau	Localisation	Zone	Description du prélèvement réalisé	Surface indicative
ZPSO001	8ème étage/Porte805	Séjour; Cuisine	Doublages avec liaisons sur murs et plafonds	-	4.407m2
ZPSO008	8ème étage/Porte805	Entrée; Placard 1; Séjour	Sol	<p><u>Analyse : P010</u></p> <ul style="list-style-type: none"> - Phase 1 Colle bitumineuse noire + ragréage gris en vrac hétérogène non séparable (Présence d'amiante) - Phase 2 Revêtement souple marron (Absence d'amiante) - Phase 3 Colle polymère jaune non séparable + dalle dure cassante grise (Présence d'amiante) <p><u>Analyse : P011</u></p> <ul style="list-style-type: none"> - Phase 1 Colle bitumineuse noire + ragréage gris en vrac hétérogène non séparable (Présence d'amiante) - Phase 2 Revêtement souple marron (Absence d'amiante) - Phase 3 Colle polymère jaune non séparable + dalle dure cassante grise (Présence d'amiante) 	26m2

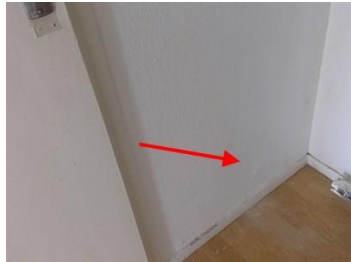
ZPSO002 : Peinture + Enduit à base de plâtre

Localisation	n° de sondage	Zone	Prélèvement effectué / Sondage et extension	Echantillon	Analyse	Photo
Entrée	1	Cloison	Oui 8ème étage/Porte805 - Entrée : Cloison	<u>Identifiant:</u> ZPSO002 <u>Echantillon:</u> M8075910/P001, réf. labo.: IT142303-28084 M8075910/P002, réf. labo.: IT142303-28085 <u>Description:</u> Peinture + Enduit à base de plâtre <u>Composant de la construction:</u> 3 - Parois verticales intérieures - Murs et cloisons maçonnés <u>Partie à sonder:</u> Peinture + Enduit à base de plâtre <u>Justificatif:</u> Après analyse en laboratoire	<u>Analyse:</u> P001 <u>Partie analysée par le laboratoire:</u> - Peintures multiples non séparable + toile fibreuse blanche non séparable + enduit gris en vrac hétérogène non séparable : Absence d'amiante

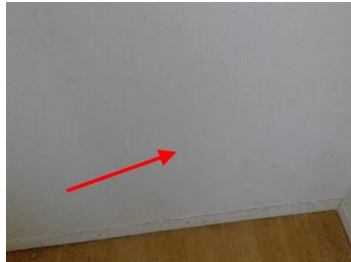
ZPSO003 : Peinture + Enduit à base de plâtre

Localisation	n° de sondage	Zone	Prélèvement effectué / Sondage et extension	Echantillon	Analyse	Photo
Entrée	1	Mur de refend	Oui 8ème étage/Porte805 - Entrée : Mur de refend	<u>Identifiant:</u> ZPSO003 <u>Echantillon:</u> M8075910/P003, réf. labo.: IT142303-28086 M8075910/P004, réf. labo.: IT142303-28087 <u>Description:</u> Peinture + Enduit à base de plâtre <u>Composant de la construction:</u> 3 - Parois verticales intérieures - Murs et cloisons maçonnés <u>Partie à sonder:</u> Peinture + Enduit à base de plâtre <u>Justificatif:</u> Après analyse en laboratoire	<u>Analyse:</u> P003 <u>Partie analysée par le laboratoire:</u> - Peintures multiples en vrac non séparable + enduit gris en vrac hétérogène non séparable : Absence d'amiante

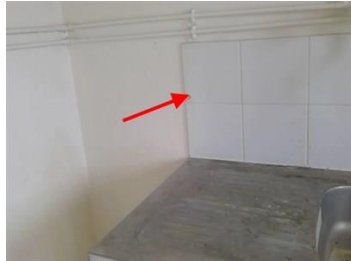
ZPSO006 : Couche1: Colle de faïence + Couche2: Joint de faïence

Localisation	n° de sondage	Zone	Prélèvement effectué / Sondage et extension	Echantillon	Analyse	Photo
Cuisine	1	Faïence sur murs C	Oui 8ème étage/Porte805 - Cuisine : Mur C	<p><u>Identifiant:</u> ZPSO006 <u>Réf. échantillon:</u> M8075910/P008 <u>Réf. laboratoire:</u> IT142303-28091 <u>Description:</u> Couche1: Colle de faïence + Couche2: Joint de faïence <u>Composant de la construction:</u> 3 - Parois verticales intérieures - Revêtements de murs, poteaux, cloisons, gaines, coffres <u>Partie à sonder:</u> Couche1: Colle de faïence + Couche2: Joint de faïence <u>Justificatif:</u> Après analyse en laboratoire</p>	<p><u>Analyse:</u> P008 <u>Partie analysée par le laboratoire:</u> - Colle blanche + peinture en faible quantité non séparable + couche plâtreuse blanche en faible quantité non séparable + joint cassant blanc non séparable : Absence d'amiante</p>

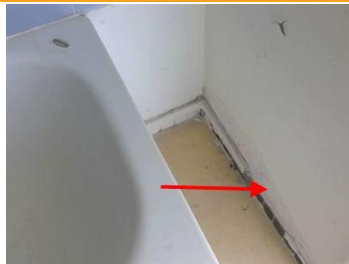
ZPSO012 : Couche1: Colle de faïence + Couche2: Joint de faïence

Localisation	n° de sondage	Zone	Prélèvement effectué / Sondage et extension	Echantillon	Analyse	Photo
WC	1	Plinthes	Sondage et extension de la ZPSO du ou des échantillon(s) : P016	<p><u>Identifiant:</u> ZPSO012 <u>Réf. échantillon:</u> M8075910/P016 <u>Réf. laboratoire:</u> IT142303-28099 <u>Description:</u> Couche1: Colle de faïence + Couche2: Joint de faïence <u>Composant de la construction:</u> 3 - Parois verticales intérieures - Revêtements de murs, poteaux, cloisons, gaines, coffres <u>Partie à sonder:</u> Couche1: Colle de faïence + Couche2: Joint de faïence <u>Justificatif:</u> Après analyse en laboratoire</p>	<p><u>Analyse:</u> P016</p>	Idem photo : P016
Salle de bains	2	Plinthes	Oui 8ème étage/Porte805 - Salle de bains : Plinthes	<p><u>Identifiant:</u> ZPSO012 <u>Réf. échantillon:</u> M8075910/P016 <u>Réf. laboratoire:</u> IT142303-28099 <u>Description:</u> Couche1: Colle de faïence + Couche2: Joint de faïence <u>Composant de la construction:</u> 3 - Parois verticales intérieures - Revêtements de murs, poteaux, cloisons, gaines, coffres <u>Partie à sonder:</u> Couche1: Colle de faïence + Couche2: Joint de faïence <u>Justificatif:</u> Après analyse en laboratoire</p>	<p><u>Analyse:</u> P016 <u>Partie analysée par le laboratoire:</u> - Phase 1 Peintures multiples en faible quantité Absence d'amiante - Phase 2 Colle grise non séparable + matériau gris en faible quantité hétérogène non séparable Absence d'amiante</p>

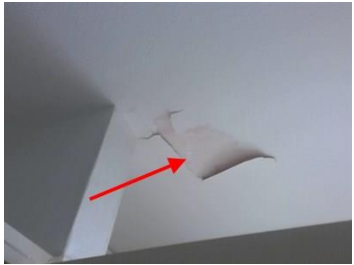
ZPSO004 : Peinture + Enduit à base de plâtre

Localisation	n° de sondage	Zone	Prélèvement effectué / Sondage et extension	Echantillon	Analyse	Photo
Entrée	1	Plafond	Oui 8ème étage/Porte805 - Entrée : Plafond	<u>Identifiant:</u> ZPSO004 <u>Echantillon:</u> M8075910/P005, réf. labo.: IT142303-28088 M8075910/P006, réf. labo.: IT142303-28089 <u>Description:</u> Peinture + Enduit à base de plâtre <u>Composant de la construction:</u> 4 - Plafonds et faux plafonds - Plafonds <u>Partie à sonder:</u> Peinture + Enduit à base de plâtre <u>Justificatif:</u> Après analyse en laboratoire	<u>Analyse:</u> P005 <u>Partie analysée par le laboratoire:</u> - Peintures multiples en vrac non séparable + enduit gris en vrac hétérogène non séparable : Absence d'amiante

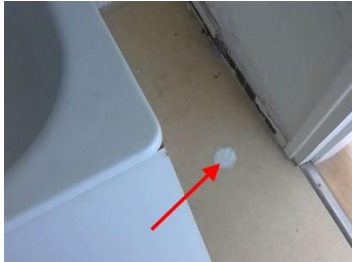
ZPSO009 : Couche1: Revêtement souple + Couche2: Colle non bitumineuse + Couche3: Colle de carrelage + Couche4: Joint de carrelage + Couche5: Ragréage
Niveau : 8ème étage/Porte805

Localisation	n° de sondage	Zone	Prélèvement effectué / Sondage et extension	Echantillon	Analyse	Photo
WC	1	Sol	Sondage et extension de la ZPSO du ou des échantillon(s) : P012, P013	<p>Identifiant: ZPSO009</p> <p>Echantillon: M8075910/P012, réf. labo.: IT142303-28095 M8075910/P013, réf. labo.: IT142303-28096</p> <p>Description: Couche1: Revêtement souple + Couche2: Colle non bitumineuse + Couche3: Colle de carrelage + Couche4: Joint de carrelage + Couche5: Ragréage</p> <p>Composant de la construction: 5 - Planchers et planchers techniques - Revêtements de sols</p> <p>Partie à sonder: Couche1: Revêtement souple + Couche2: Colle non bitumineuse + Couche3: Colle de carrelage + Couche4: Joint de carrelage + Couche5: Ragréage</p> <p>Justificatif: Après analyse en laboratoire</p>	<p>Analyse: P012, P013</p>	Idem photo : P012; P013
Salle de bains	2	Sol	Oui 8ème étage/Porte805 - Salle de bains : Sol	<p>Identifiant: ZPSO009</p> <p>Echantillon: M8075910/P012, réf. labo.: IT142303-28095 M8075910/P013, réf. labo.: IT142303-28096</p> <p>Description: Couche1: Revêtement souple + Couche2: Colle non bitumineuse + Couche3: Colle de carrelage + Couche4: Joint de carrelage + Couche5: Ragréage</p> <p>Composant de la construction: 5 - Planchers et planchers techniques - Revêtements de sols</p> <p>Partie à sonder: Couche1: Revêtement souple + Couche2: Colle non bitumineuse + Couche3: Colle de carrelage + Couche4: Joint de carrelage + Couche5: Ragréage</p> <p>Justificatif: Après analyse en laboratoire</p>	<p>Analyse: P012</p> <p>Partie analysée par le laboratoire: - Phase 1 Revêtement souple beige Absence d'amiante - Phase 2 Colle polymère jaune Absence d'amiante - Phase 3 Colle grise en vrac non séparable + matériau gris en vrac hétérogène non séparable Absence d'amiante</p>

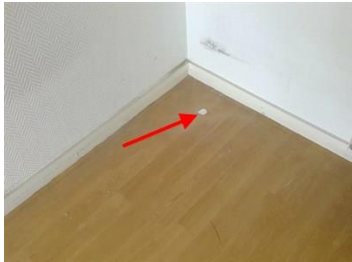
Cuisine	3	Sol	Oui 8ème étage/Porte805 - Cuisine : Sol	<p>Identifiant: ZPSO009</p> <p>Echantillon: M8075910/P012, réf. labo.: IT142303-28095 M8075910/P013, réf. labo.: IT142303-28096</p> <p>Description: Couche1: Revêtement souple + Couche2: Colle non bitumineuse + Couche3: Colle de carrelage + Couche4: Joint de carrelage + Couche5: Ragréage</p> <p>Composant de la construction: 5 - Planchers et planchers techniques - Revêtements de sols</p> <p>Partie à sonder: Couche1: Revêtement souple + Couche2: Colle non bitumineuse + Couche3: Colle de carrelage + Couche4: Joint de carrelage + Couche5: Ragréage</p> <p>Justificatif: Après analyse en laboratoire</p>	<p>Analyse: P013</p> <p>Partie analysée par le laboratoire: - Phase 1 Revêtement souple beige Absence d'amiante - Phase 2 Colle polymère jaune Absence d'amiante - Phase 3 Colle grise en vrac non séparable + matériau gris en vrac hétérogène non séparable Absence d'amiante</p>

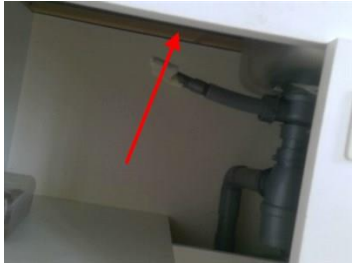
Localisation	n° de sondage	Zone	Prélèvement effectué / Sondage et extension	Echantillon	Analyse	Photo
Cuisine	1	Sous évier	Oui 8ème étage/Porte805 - Cuisine : Sous évier	<p><u>Identifiant:</u> ZPSO007 <u>Réf. échantillon:</u> M8075910/P009 <u>Réf. laboratoire:</u> IT142303-28092 <u>Description:</u> Plaques souples bitumineuses antivibratiles <u>Composant de la construction:</u> 8 - Équipements divers et accessoires - Portes de placard, baignoires et éviers métalliques <u>Partie à sonder:</u> Plaques souples bitumineuses antivibratiles <u>Justificatif:</u> Après analyse en laboratoire</p>	<p><u>Analyse:</u> P009 <u>Partie analysée par le laboratoire:</u> - Matériau bitumineux noir : Absence d'amiante</p>
