Rapport de Repérage Amiante Avant réalisation de démolition dans un immeuble bâti

Numéro de dossier : M8424795
Date d'intervention : 08/06/2021

13LDL0806
13 Square de Lorient
77000 Melun

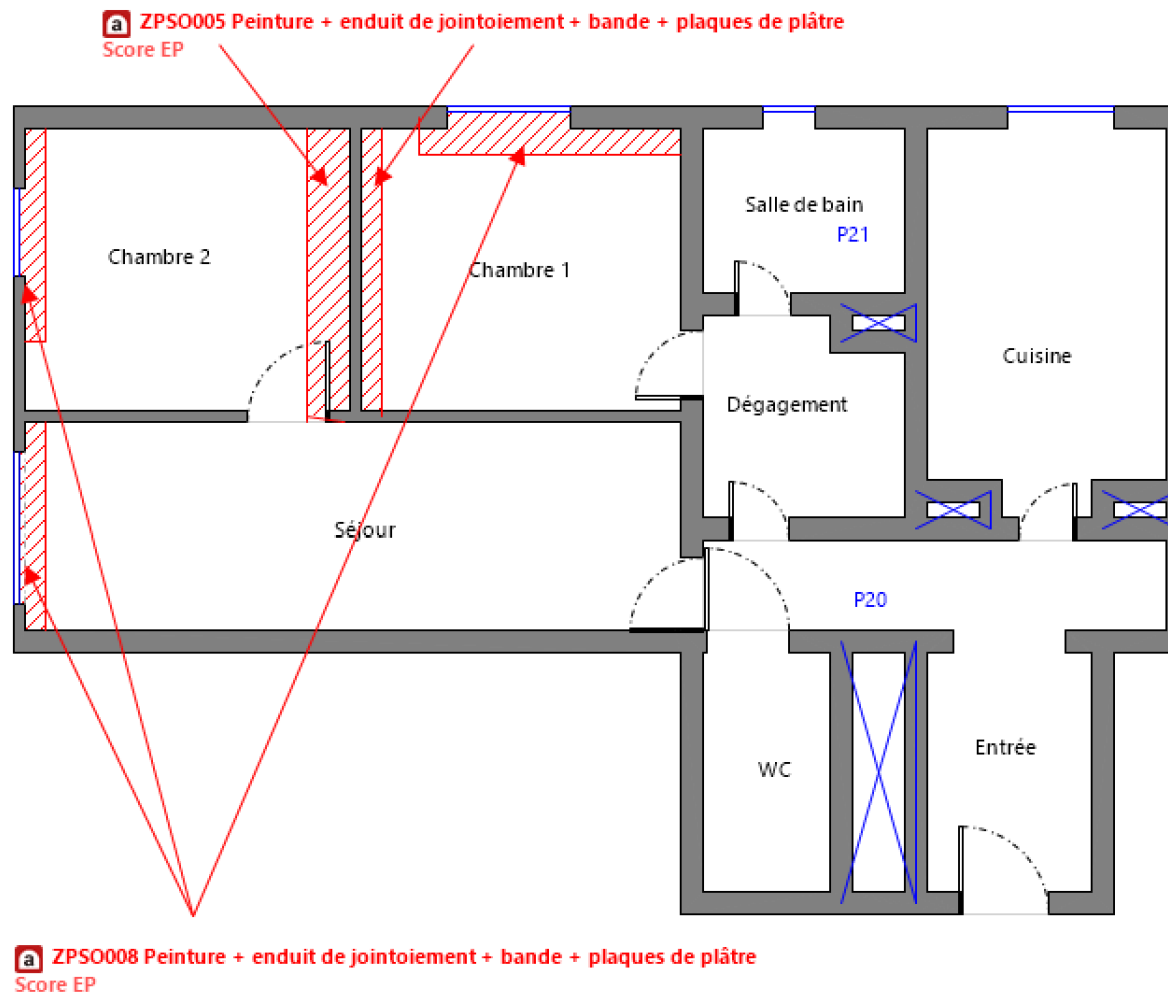
| | Planche de repérage des matériaux et produits amiantés |

| ZPSO | Niveau | Localisation | Zone | Description du prélèvement réalisé | Surface indicative |
|---|---|--|--|---|---|
| ZPSO005 | 8ème étage Porte 06 | Chambre 1; Chambre 2 | Cloisons avec liaisons sur murs et plafonds | <p>Analyse : P006</p> <ul style="list-style-type: none"> - Phase 1 Matériau fibreux de type papier peint (marron) ; matériau de type peinture (gris) ; matériau semi-dur de type enduit (rose) ; matériau souple fibreux de type papier, carton (marron) ; matériau semi-dur de type plâtre (blanc) en traces (Présence d'amiante) - Phase 2 Matériau souple fibreux de type papier, carton (marron) (Absence d'amiante) - Phase 3 Matériau semi-dur de type plâtre (blanc) (Absence d'amiante) <p>Analyse : P007</p> <ul style="list-style-type: none"> - Phase 1 Matériau fibreux de type papier peint (bleu) ; matériau de type peinture (bleu) ; matériau semi-dur de type enduit (rose) ; matériau souple fibreux de type papier, carton (marron) ; matériau semi-dur de type plâtre (blanc) en traces (Présence d'amiante) - Phase 2 Matériau souple fibreux de type papier, carton (marron) (Absence d'amiante) - Phase 3 Matériau semi-dur de type plâtre (blanc) (Absence d'amiante) | 7m2 |
| ZPSO008 | 8ème étage Porte 06 | Séjour; Chambre 2; Chambre 1 | doublage façade, jonction des murs et plafonds | <p>Analyse : P012</p> <ul style="list-style-type: none"> - Phase 1 Matériau fibreux de type papier peint (marron) ; matériau de type peinture (beige) ; matériau semi-dur de type enduit (rose) ; matériau souple fibreux de type papier, carton (marron) ; matériau semi-dur de type plâtre (blanc) en traces ; matériau semi-dur (gris) ; matériau de type polystyrène (blanc) (Présence d'amiante) - Phase 2 Matériau souple fibreux de type papier, carton (marron) (Absence d'amiante) - Phase 3 Matériau semi-dur de type plâtre (blanc) (Absence d'amiante) <p>Analyse : P013</p> <ul style="list-style-type: none"> - Phase 1 Matériau fibreux de type papier peint (marron) ; matériau de type peinture (gris) ; matériau semi-dur de type enduit (rose) ; matériau semi-dur de type enduit (blanc) ; matériau souple fibreux de type papier, carton (marron) ; matériau semi-dur de type plâtre (blanc) ; matériau de type polystyrène (blanc) ; matériau semi-dur (gris) (Présence d'amiante) - Phase 2 Matériau souple fibreux de type papier, carton (marron) (Absence d'amiante) - Phase 3 Matériau semi-dur de type plâtre (blanc) (Absence d'amiante) | 9.9m2 |

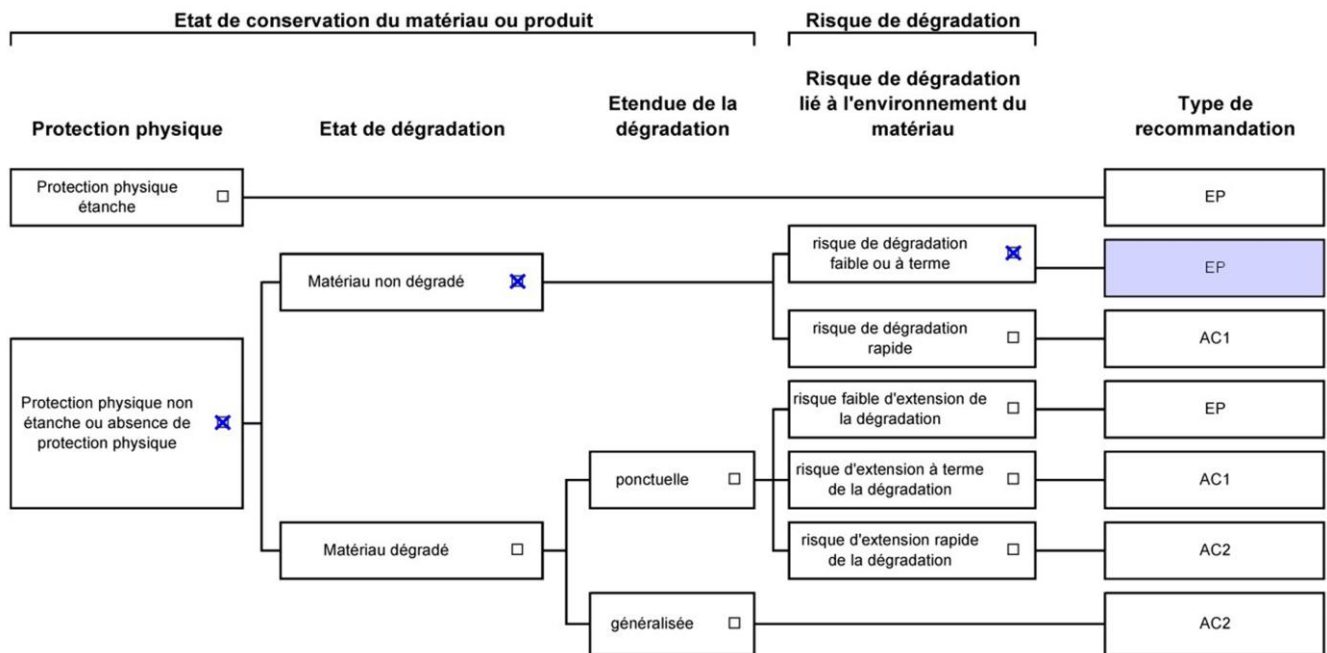
Matériau : Peinture + enduit de jointoiment + bande + plaques de plâtre

Résultat Score EP (Z-III-RF)
