Rapport de Repérage Amiante Avant réalisation de démolition dans un immeuble bâti

Numéro de dossier : M5367618
Date d'intervention : 08/06/2021

13LDL1002
13 Square de Lorient
77000 Melun

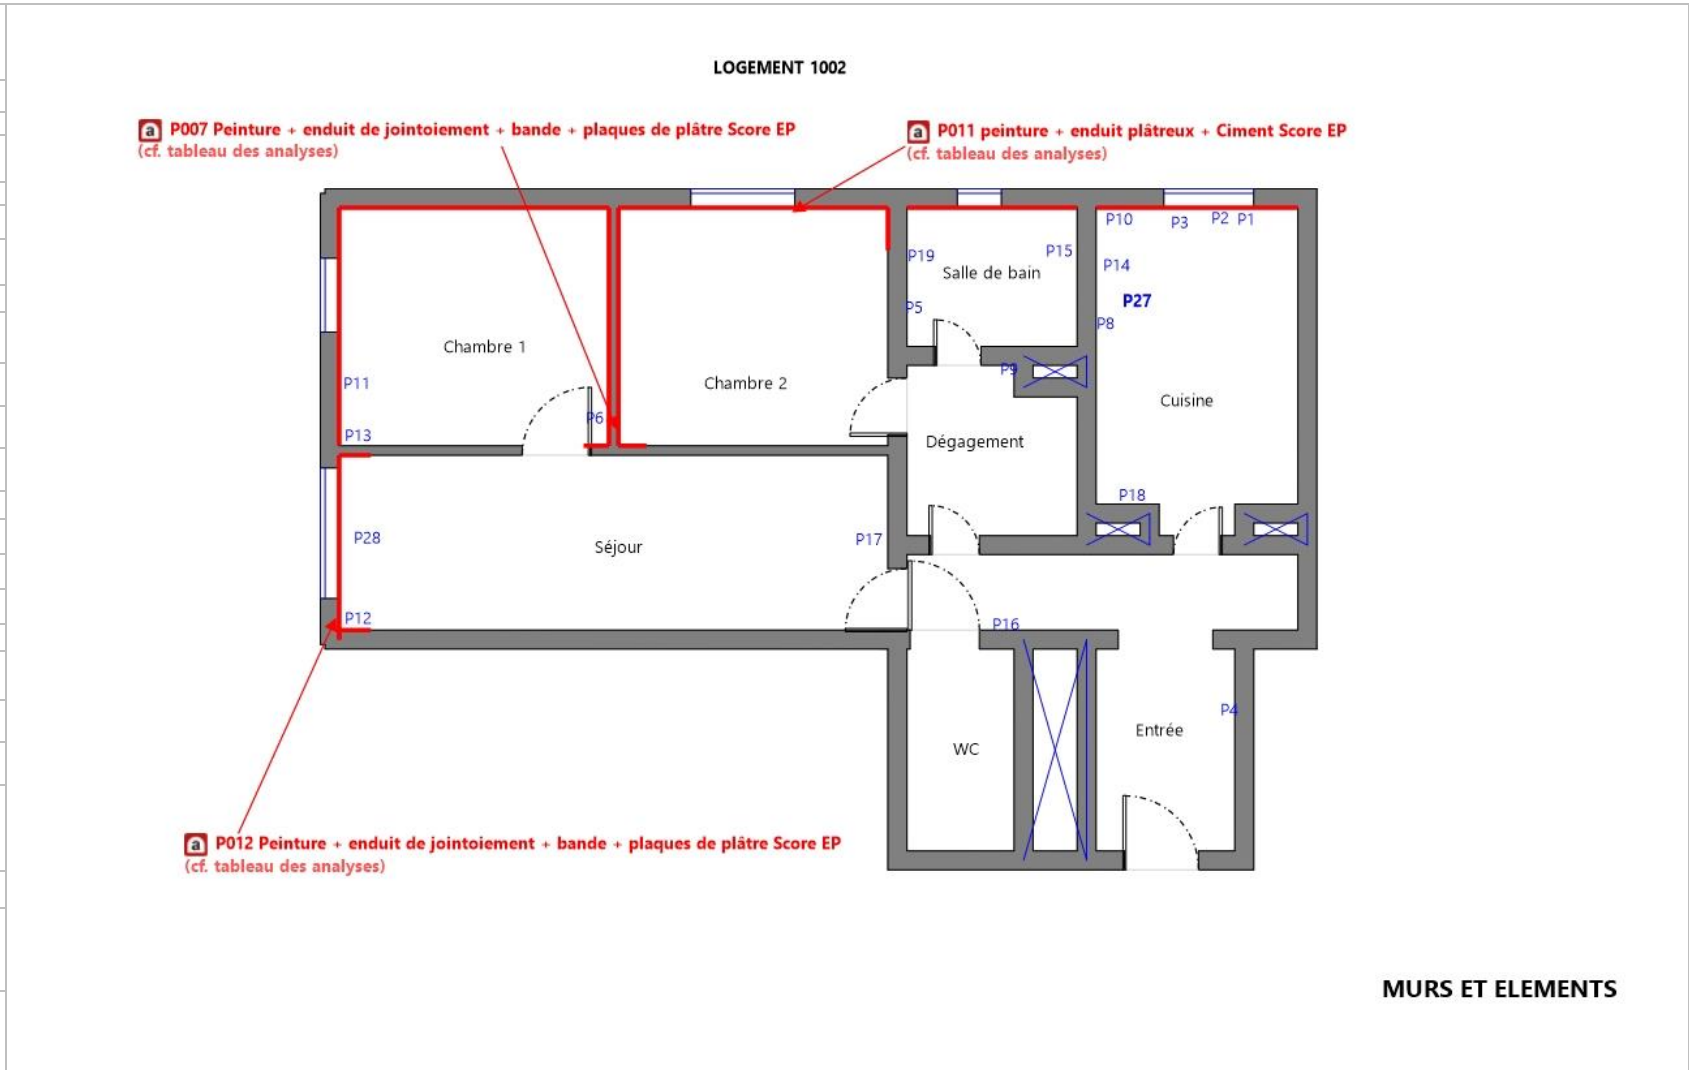
Planche de repérage des matériaux et produits amiantés
Affaire	M5367618
Opération	Telmo DA MOTA GOMES
Site	13LDL1002
	13 Square de Lorient
	77000 Melun
Date de réalisation	24/06/2021
Matériaux et produits contenant de l'amiante	
	Surface amianté
	Linéaire / paroi amianté (type 1)
	Linéaire / paroi amianté (type 2)
	Conduit amianté
Sondages destructifs / Prélèvements	
	Px Prélèvement Positif
	Px Prélèvement négatif
	S Sondage destructif
Types de murs	
	Mur Porteur
	Mur Cloison (type 1)
	Mur Cloison (type 2)
	Gaine technique
Eléments ou pièces non visités	
	Local non visitée
	Elément non visité

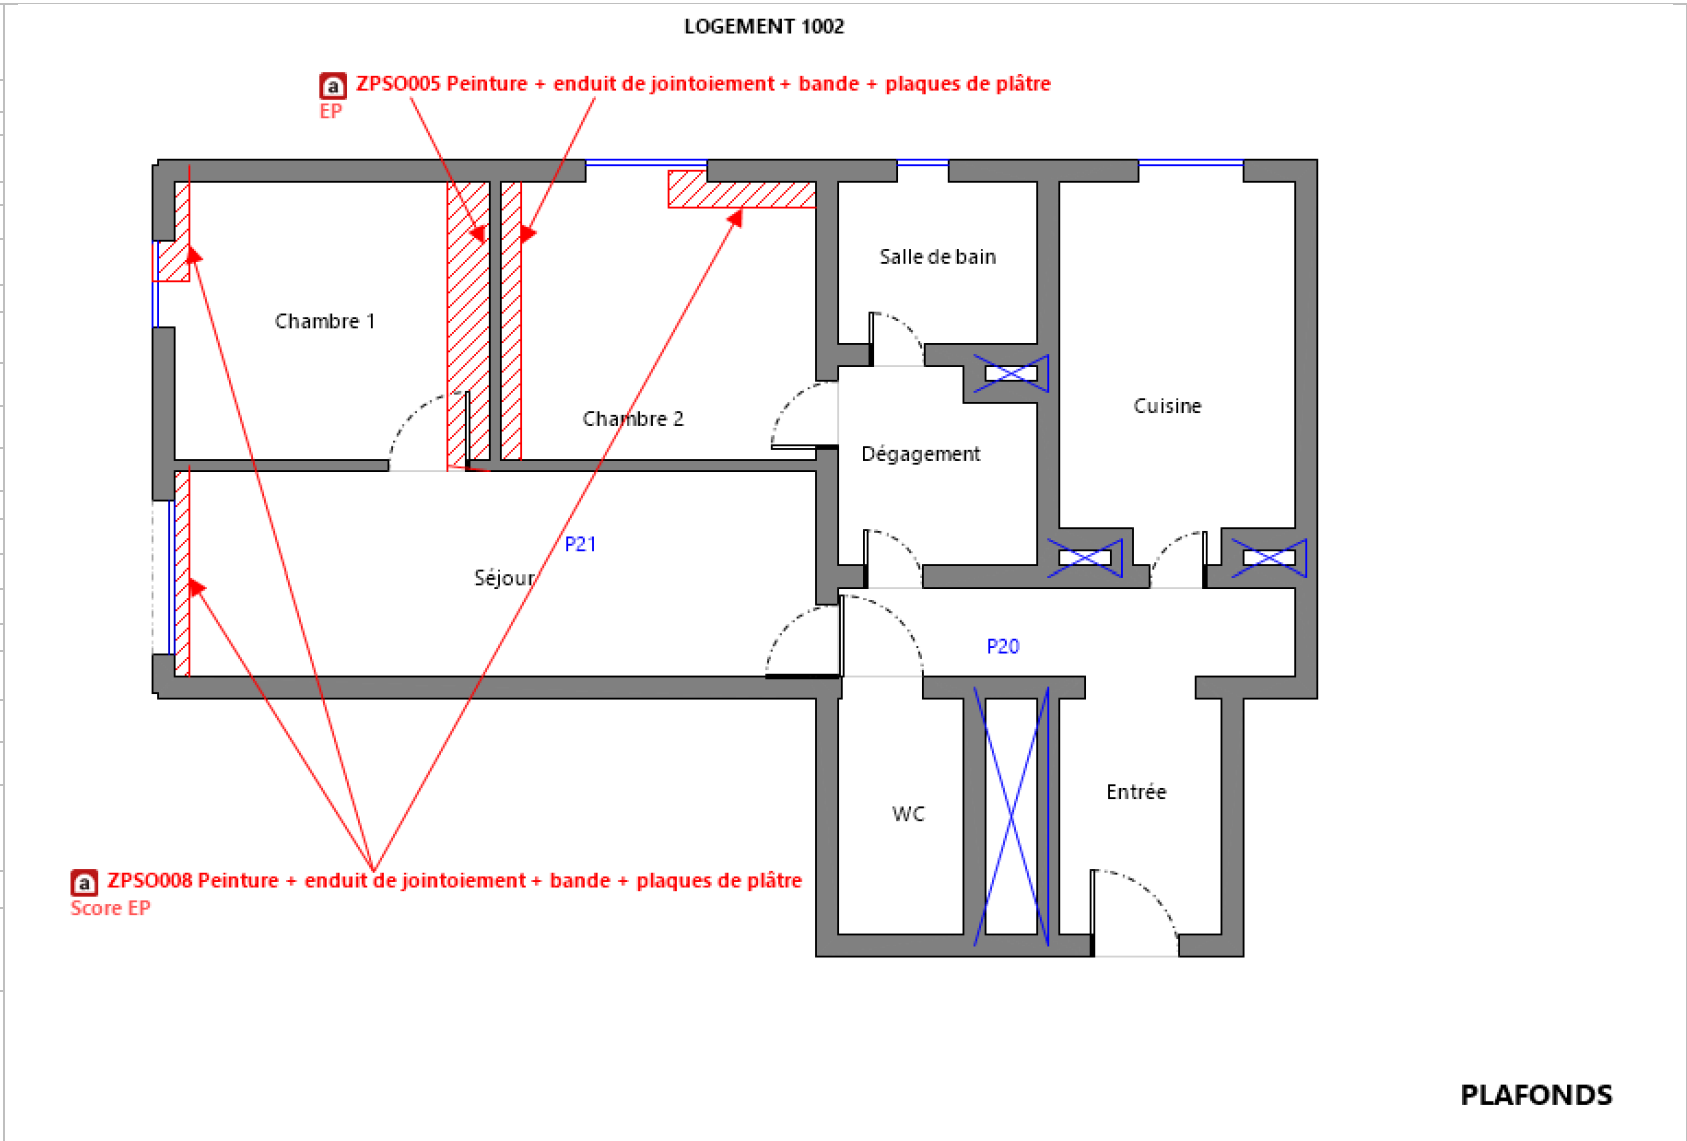
Planche de repérage des matériaux et produits amiantés
Affaire	M5367618
Opération	Telmo DA MOTA GOMES
Site	13LDL1002
	13 Square de Lorient
	77000 Melun
Date de réalisation	24/06/2021
Matériaux et produits contenant de l'amiante	
	Surface amianté
	Linéaire / paroi amianté (type 1)
	Linéaire / paroi amianté (type 2)
	Conduit amianté
Sondages destructifs / Prélèvements	
	Prélèvement Positif
	Prélèvement négatif
	Sondage destructif
Types de murs	
	Mur Porteur
	Mur Cloison (type 1)
	Mur Cloison (type 2)
	Gaine technique
Éléments ou pièces non visités	
	Local non visitée
	Elément non visité

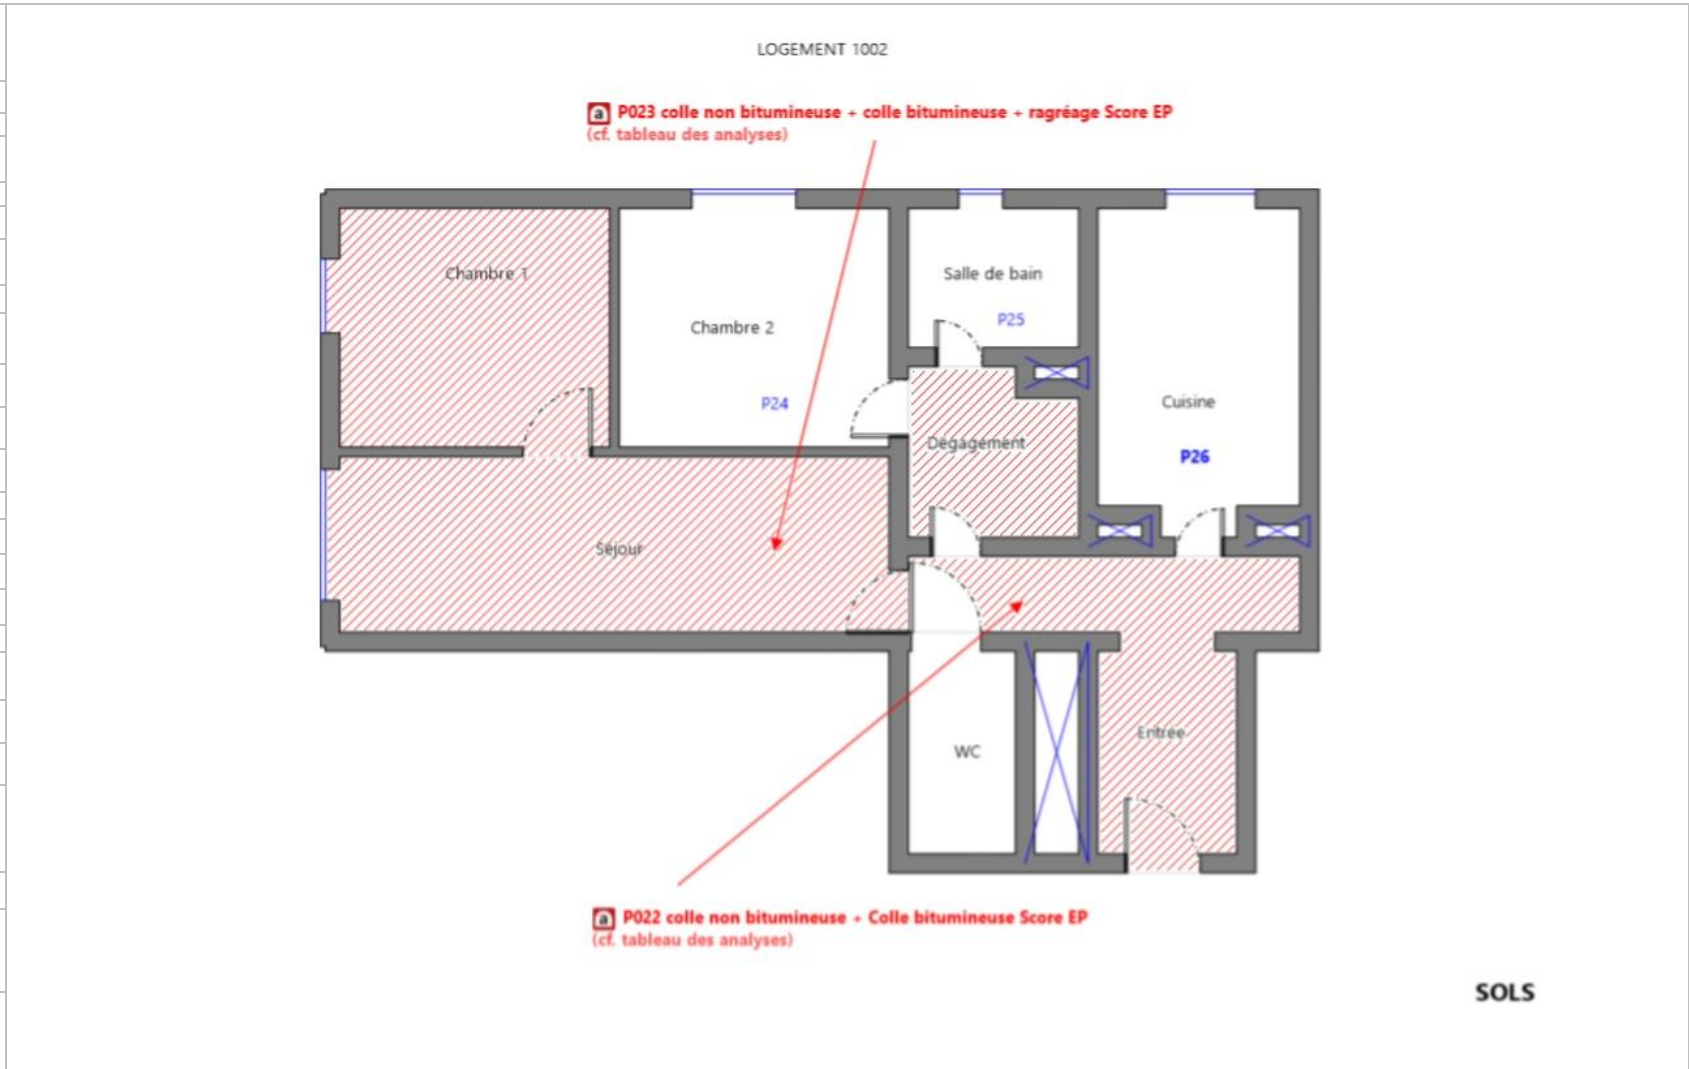
Planche de repérage des matériaux et produits amiantés
Affaire	M5367618
Opération	Telmo DA MOTA GOMES
Site	13LDL1002
	13 Square de Lorient
	77000 Melun
Date de réalisation	24/06/2021
Matériaux et produits contenant de l'amiante	
	Surface amianté
	Linéaire / paroi amianté (type 1)
	Linéaire / paroi amianté (type 2)
	Conduit amianté
Sondages destructifs / Prélèvements	
	Px Prélèvement Positif
	Px Prélèvement négatif
	S Sondage destructif
Types de murs	
	Mur Porteur
	Mur Cloison (type 1)
	Mur Cloison (type 2)
	Gaine technique
Eléments ou pièces non visités	
	Local non visitée
	Elément non visité

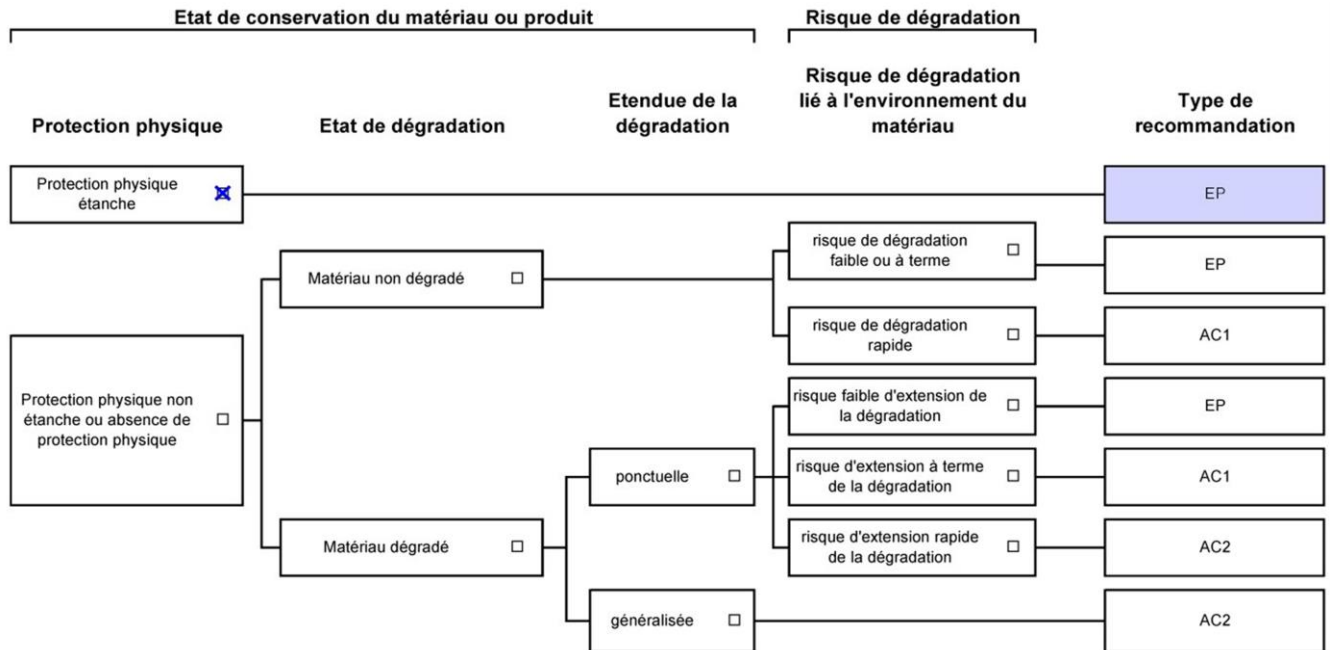
Matériau : peinture + enduit plâtreux + Ciment

Résultat Score EP (Z-PE)
