Rapport de Repérage Amiante Avant réalisation de démolition dans un immeuble bâti

Numéro de dossier : M1142936
Date d'intervention : 08/06/2021

13LDL1007
13 Square de Lorient
77000 Melun

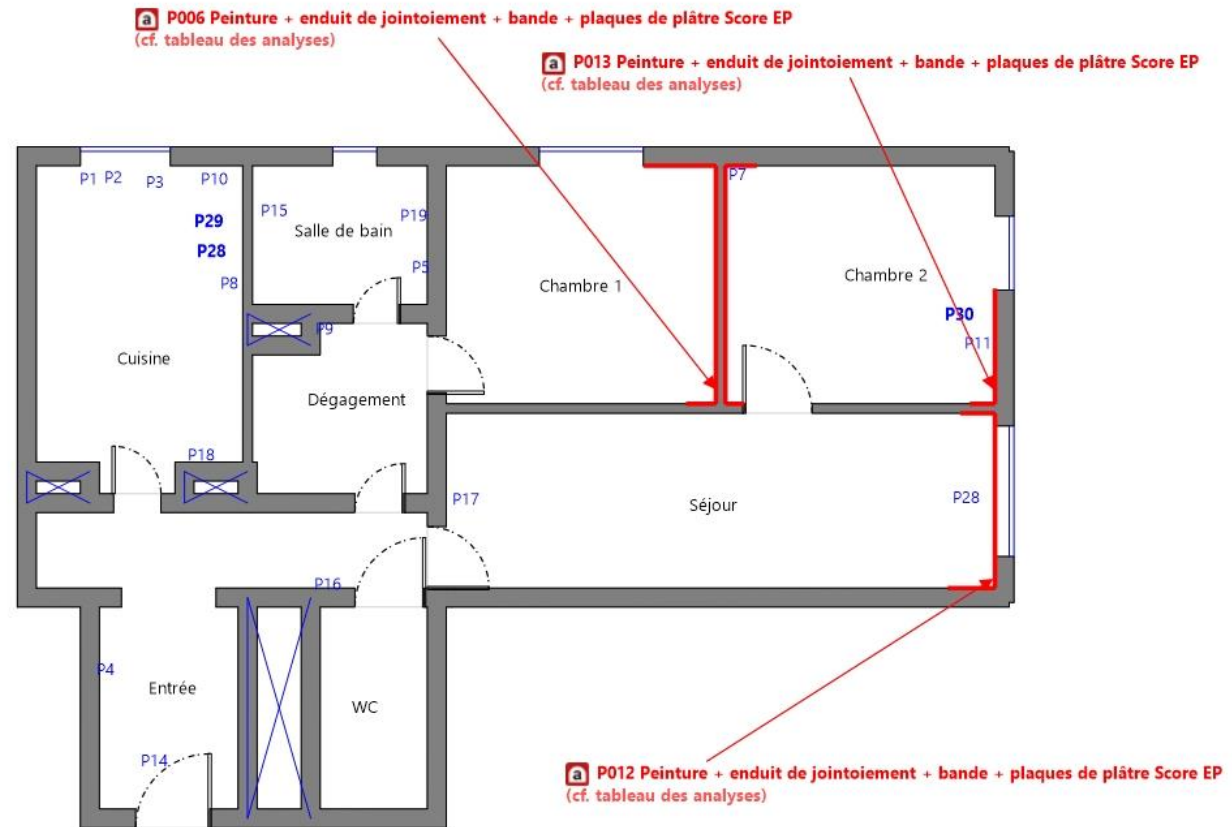
MURS ET ELEMENTS

ZPSO008	10ème étage PORTE 07	Séjour; Chambre 2; Chambre 1	doublage façade, jonction des murs et plafonds	<p>Analyse : P012 - Phase 1 Matériau de type peinture (gris) ; matériau de type maillage de fibres et liant (blanc) ; matériau de type peinture (de différentes couleurs) ; matériau semi-dur (blanc) ; matériau souple fibreux de type papier, carton (marron) ; matériau semi-dur de type plâtre (blanc) (Présence d'amiante) - Phase 2 Matériau souple fibreux de type papier, carton (marron) (Absence d'amiante) - Phase 3 Matériau semi-dur de type plâtre (blanc) (Absence d'amiante) Analyse : P013 - Phase 1 Matériau de type maillage de fibres et liant (blanc) ; matériau de type peinture (beige) ; matériau de type peinture (rose) ; matériau semi-dur de type enduit (blanc) ; matériau souple fibreux de type papier, carton (blanc) ; matériau de type polystyrène (blanc) ; matériau semi-dur (gris) (Présence d'amiante) - Phase 2 Matériau souple fibreux de type papier, carton (blanc) (Absence d'amiante) - Phase 3 Matériau souple fibreux de type papier, carton (marron) (Absence d'amiante) - Phase 4 Matériau semi-dur de type plâtre (blanc) (Absence d'amiante)</p>	4.65m2 + 1.25 (unité non indiquée)

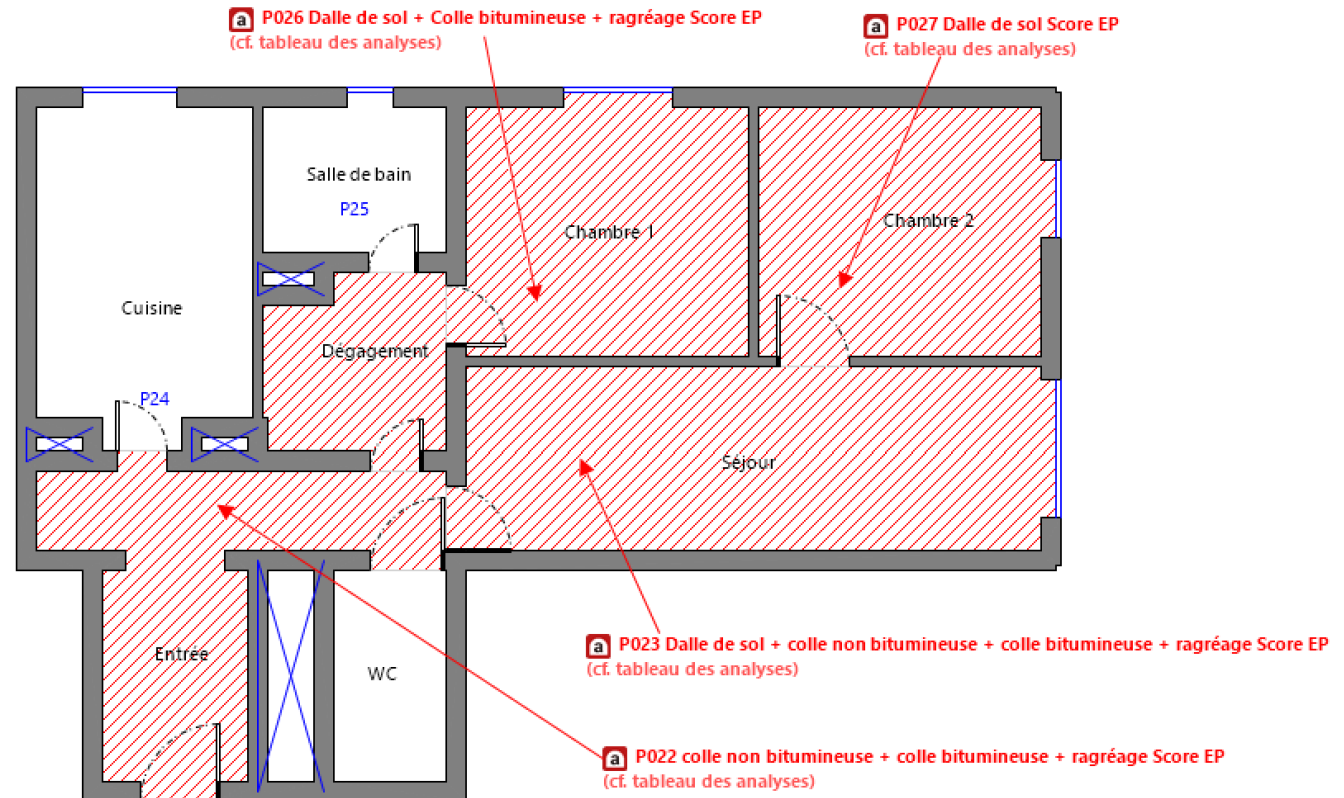
SOLS

ZPSO014	10ème étage PORTE 07	Entrée; Séjour; Dégagement	Sol	<p>Analyse : P022 - Phase 1 Matériau semi-dur de type dalle de sol (gris) (Absence d'amiante) - Phase 2 Matériau de type colle (jaune) ; matériau de type colle bitumineux (noir) ; matériau semi-dur de type ragréage (gris) (Présence d'amiante) Analyse : P023 - Phase 1 Matériau semi-dur de type dalle de sol (blanc) (Présence d'amiante) - Phase 2 Matériau de type colle (jaune) ; matériau de type colle bitumineux (noir) ; matériau semi-dur de type ragréage (blanc) (Présence d'amiante)</p>	29.4m2
ZPSO016	10ème étage PORTE 07	Chambre 1; Chambre 2	Sol	<p>Analyse : P026 - Phase 1 Matériau semi-dur de type dalle de sol (gris) (Présence d'amiante) - Phase 2 Matériau de type colle bitumineux (noir) ; matériau semi-dur de type ragréage (gris) (Présence d'amiante) Analyse : P027 - Matériau semi-dur de type dalle de sol (gris) (Présence d'amiante)</p>	20.6m2

P022	<u>Identifiant:</u> ZPSO014 <u>Description:</u> Revêtement Souple + colle + dalle de sol + colle + ragréage	- Phase 1 Matériau semi-dur de type dalle de sol (gris) Absence d'amiante - Phase 2 Matériau de type colle (jaune) ; matériau de type colle bitumineux (noir) ; matériau semi-dur de type ragréage (gris)	Présence d'amiante

Présence d'amiante	
P023	<u>Identifiant:</u> ZPSO014 <u>Description:</u> Revêtement Souple + colle + ragréage	- Phase 1 Matériau semi-dur de type dalle de sol (blanc) Présence d'amiante - Phase 2 Matériau de type colle (jaune) ; matériau de type colle bitumineux (noir) ; matériau semi-dur de type ragréage (blanc) Présence d'amiante	Présence d'amiante
P024	<u>Identifiant:</u> ZPSO015 <u>Description:</u> Colle et joint de carrelage	- Matériau dur de type carrelage, faïence (beige) ; matériau dur de type ciment-colle (gris) : Absence d'amiante	Absence d'amiante
P025	<u>Identifiant:</u> ZPSO015 <u>Description:</u> Colle et joint de carrelage	- Phase 1 Matériau dur de type ciment-colle (gris) Absence d'amiante - Phase 2 Matériau dur de type joint ciment (gris) Absence d'amiante	Absence d'amiante
P026	<u>Identifiant:</u> ZPSO016 <u>Description:</u> Dalle de sol + Colle bitumineuse + ragréage	- Phase 1 Matériau semi-dur de type dalle de sol (gris) Présence d'amiante - Phase 2 Matériau de type colle bitumineux (noir) ; matériau semi-dur de type ragréage (gris) Présence d'amiante	Présence d'amiante

P027	<u>Identifiant:</u> ZPSO016 <u>Description:</u> Dalle de sol + colle + ragréage	- Matériau semi-dur de type dalle de sol (gris) : Présence d'amiante	Présence d'amiante
P028	<u>Identifiant:</u> ZPSO017 <u>Description:</u> Plaques antivibratile	- Matériau souple (bitumineux) (noir) : Absence d'amiante	Absence d'amiante
P029	<u>Identifiant:</u> ZPSO019 <u>Description:</u> colle de polystyrène	- Matériau de type polystyrène (blanc) ; matériau souple de type joint (blanc) ; matériau (marron) : Absence d'amiante	Absence d'amiante
P030	<u>Identifiant:</u> ZPSO020 <u>Description:</u> Enduit à base de plâtre lissé ou taloché	- Matériau semi-dur de type enduit (blanc) ; matériau semi-dur (gris) : Absence d'amiante	Absence d'amiante

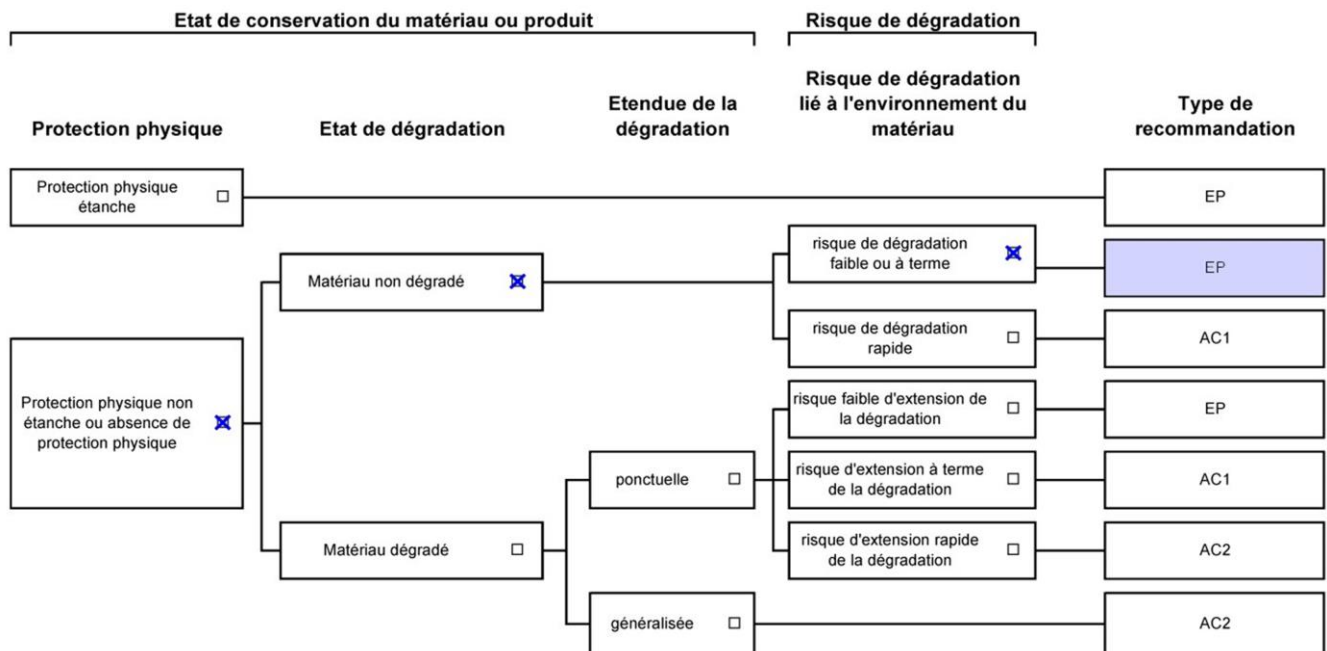
Matériau : Peinture + enduit de jointoiment + bande + plaques de plâtre

Résultat Score EP (Z-III-RF)
