Rapport de Repérage Amiante Avant réalisation de démolition dans un immeuble bâti

Numéro de dossier : M1058347
Date d'intervention : 29/10/2021

13LDL1206
13 Square de Lorient
77000 Melun

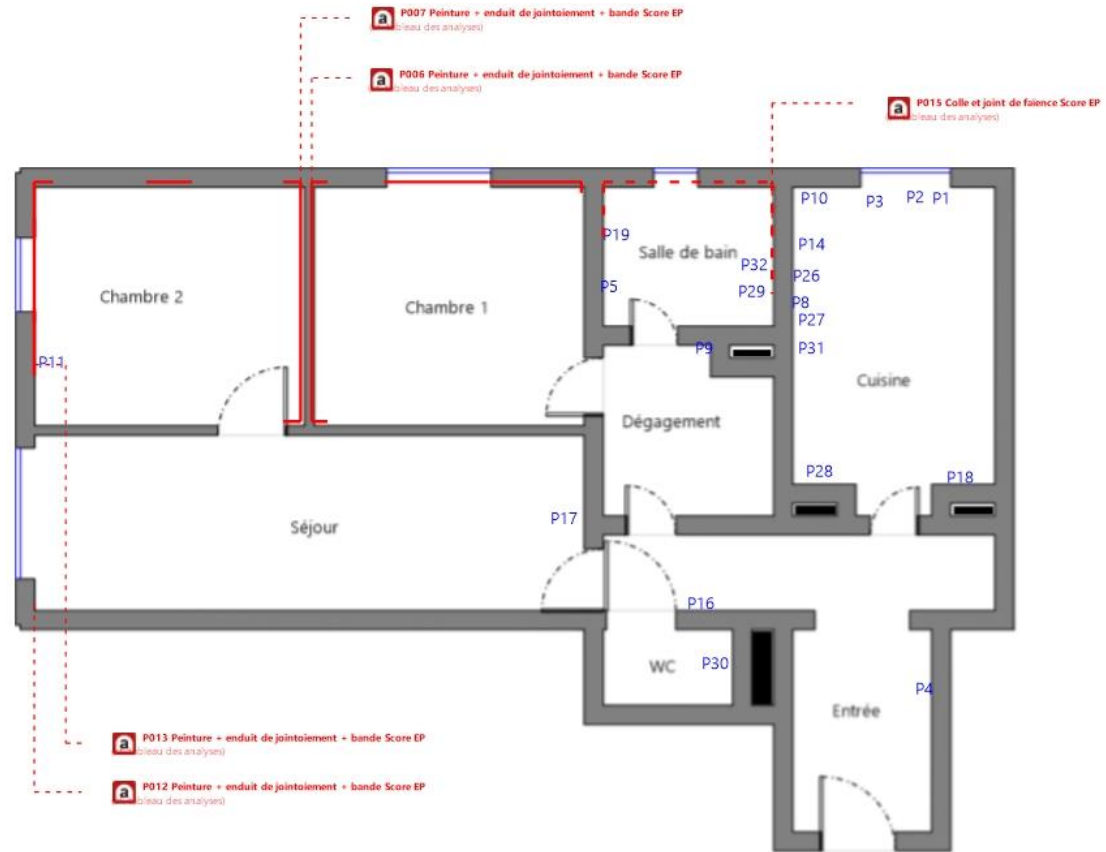
Murs et éléments Porte 1206

ZPSO010	Porte 1206	Salle de bain	Mur B,C,D	<p>Analyse : P015</p> <ul style="list-style-type: none"> - Matériau dur de type carrelage, faïence (blanc) ; matériau dur de type joint ciment (blanc) ; matériau dur de type ciment-colle (blanc) ; matériau de type peinture (beige) ; matériau semi-dur (blanc) (Présence d'amiante) 	7m ²

ZPSO	Niveau	Localisation	Zone	Description du prélèvement réalisé	Surface indicative
ZPSO014	Porte 1206	Entrée; Séjour; Chambre 1; Dégagement; Chambre 2	Sol	<u>Analyse : P022</u> - Phase 1 Matériau semi-dur de type dalle de sol (gris) (Présence d'amiante) - Phase 2 Matériau de type colle bitumineux (noir) ; matériau semi-dur de type ragréage (gris) (Présence d'amiante) <u>Analyse : P023</u> - Phase 1 Matériau semi-dur de type dalle de sol (gris) (Présence d'amiante) - Phase 2 Matériau de type colle (fibreuse) (bitumineux) (noir) ; matériau semi-dur de type ragréage (gris) (Présence d'amiante)	50m ²

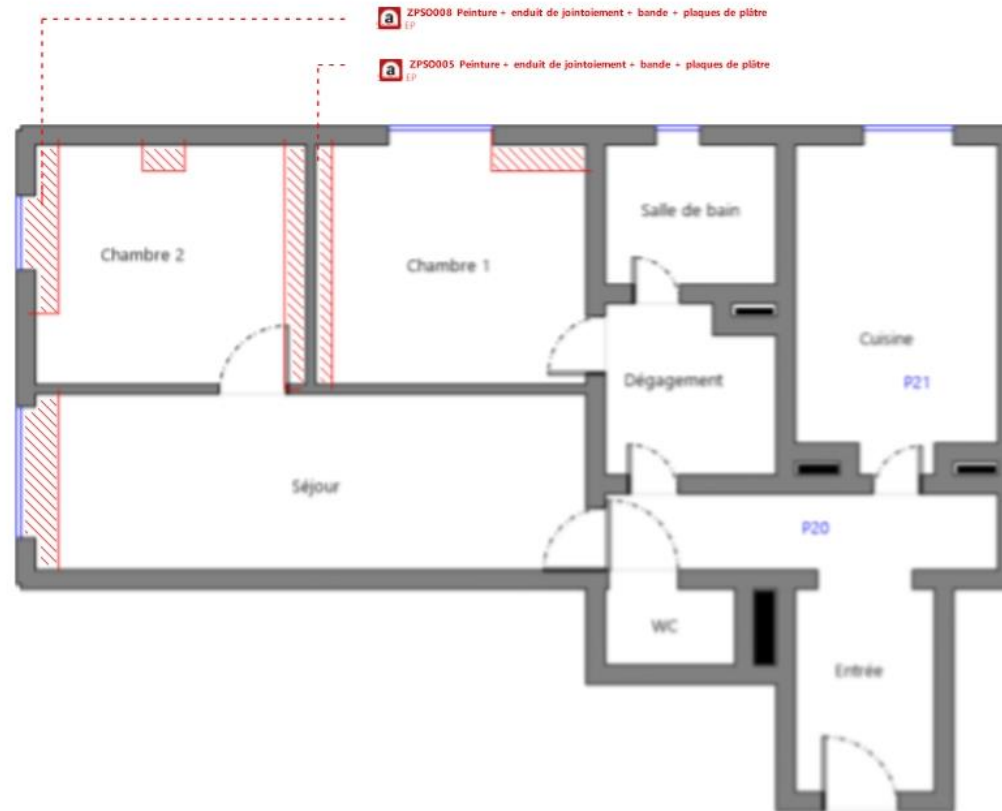
Plafonds Porte 1206

ZPSO	Niveau	Localisation	Zone	Description du prélèvement réalisé	Surface indicative
ZPSO005	Porte 1206	Chambre 1; Chambre 2	Cloisons avec liaisons sur murs et plafonds	<p>Analyse : P006</p> <ul style="list-style-type: none"> - Phase 2 Matériau de type maillage de fibres et liant (blanc) ; matériau de type système d'enduit peinture (blanc) ; matériau souple fibreux de type papier, carton (beige) ; matériau semi-dur de type enduit (blanc) ; matériau souple fibreux de type papier, carton (gris) (Présence d'amiante) - Phase 3 Matériau souple fibreux de type papier, carton (beige) (Absence d'amiante) - Phase 4 Matériau souple fibreux de type papier, carton (gris) (Absence d'amiante) - Phase 5 Matériau souple fibreux de type papier, carton (gris) ; matériau semi-dur de type plâtre (blanc) (Absence d'amiante) <p>Analyse : P007</p> <ul style="list-style-type: none"> - Phase 2 Matériau fibreux de type papier peint (violet) ; matériau de type système d'enduit peinture (blanc) ; matériau souple fibreux de type papier, carton (beige) ; matériau semi-dur de type enduit (blanc) ; matériau souple fibreux de type papier, carton (gris) (Présence d'amiante) - Phase 3 Matériau souple fibreux de type papier, carton (beige) (Absence d'amiante) - Phase 4 Matériau souple fibreux de type papier, carton (gris) (Absence d'amiante) - Phase 5 Matériau souple fibreux de type papier, carton (gris) ; matériau semi-dur de type plâtre (blanc) (Absence d'amiante) 	14m ²

ZPSO008	Porte 1206	Séjour; Chambre 1; Chambre 2	doublage façade, jonction des murs et plafonds	<p>Analyse : P012</p> <ul style="list-style-type: none"> - Phase 1 Matériau de type système d'enduit peinture (blanc) ; matériau souple fibreux de type papier, carton (marron) en traces (Présence d'amiante) - Phase 2 Matériau souple fibreux de type papier, carton (beige) en traces ; matériau semi-dur de type plâtre (blanc) (Absence d'amiante) - Phase 3 Matériau souple fibreux de type papier, carton (marron) (Absence d'amiante) - Phase 4 Matériau souple fibreux de type papier, carton (beige) (Absence d'amiante) <p>Analyse : P013</p> <ul style="list-style-type: none"> - Phase 2 Matériau de type maillage de fibres et liant (blanc) ; matériau de type système d'enduit peinture (beige) en traces (Absence d'amiante) - Phase 3 Matériau de type système d'enduit peinture (beige) ; matériau souple fibreux de type papier, carton (marron) en traces (Présence d'amiante) - Phase 4 Matériau souple fibreux de type papier, carton (marron) en traces ; matériau semi-dur de type plâtre (blanc) (Absence d'amiante) - Phase 5 Matériau souple fibreux de type papier, carton (beige) (Absence d'amiante) - Phase 6 Matériau souple fibreux de type papier, carton (marron) (Absence d'amiante) 	11m ²

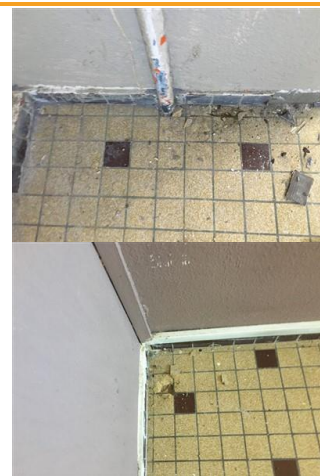
WC	3	Sol	Oui Cuisine : Sol Salle de bain : Sol	<u>Identifiant:</u> ZPSO015 <u>Réf. échantillon:</u> M1058347/P024 <u>Réf. laboratoire:</u> 21RB022063-024 <u>Description:</u> Colle + ragréage <u>Composant de la construction:</u> 5 - Planchers et planchers techniques - Revêtements de sols <u>Partie à sonder:</u> Colle de carrelage <u>Justificatif:</u> Après analyse en laboratoire		<u>Analyse:</u> P024
