Rapport de repérage des matériaux et produits contenant de l'amiante avant démolition d'un immeuble bâti

Numéro de dossier : M3158576
Date d'intervention : 21/03/2023

13 square de lorient
77000 MELUN

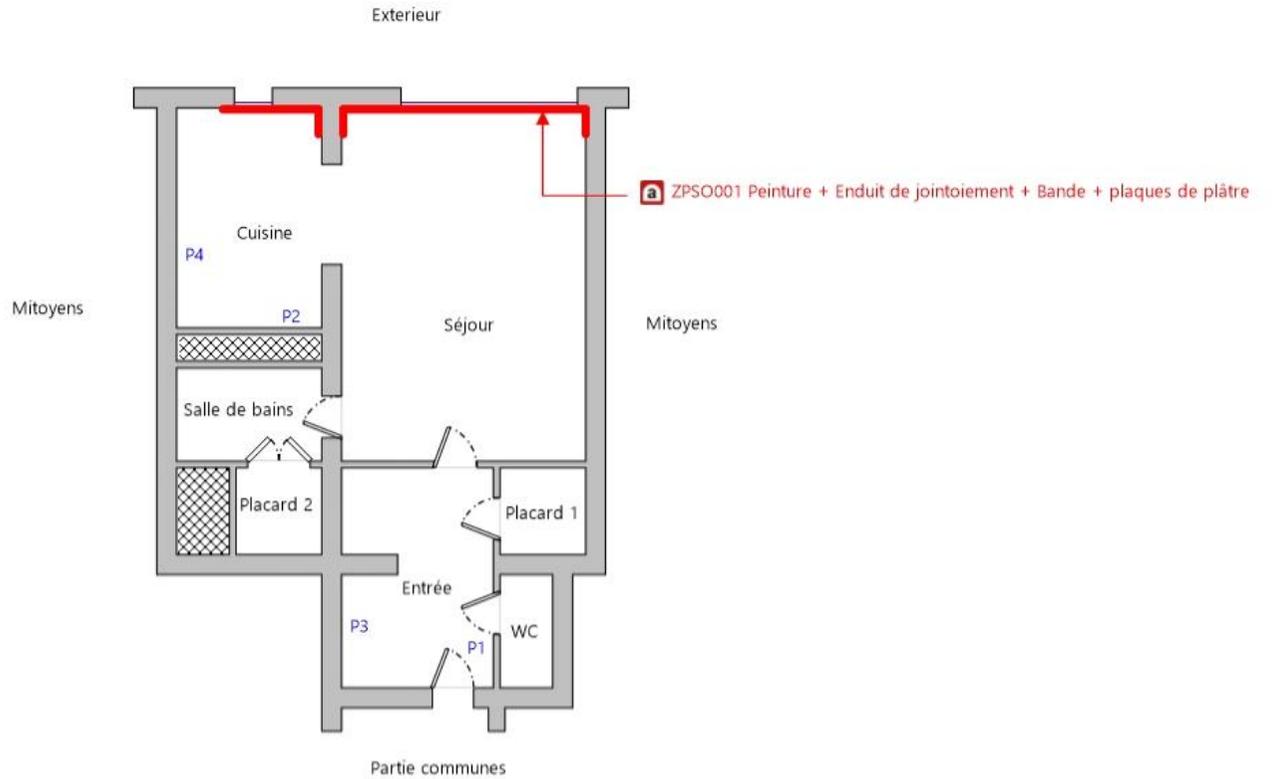
13ème Etage Mur/Porte1301

ZPSO	Niveau	Localisation	Zone	Description du prélèvement réalisé	Surface indicative
ZPSO001	13ème étage/Porte1301	Séjour; Cuisine	Doublages avec liaisons sur murs et plafonds	-	4.407m ²
ZPSO008	13ème étage/Porte1301	Entrée; Placard 1; Séjour	Sol	<p>Analyse : P010</p> <ul style="list-style-type: none"> - Phase 1 Revêtement souple marron (Absence d'amiante) - Phase 2 Colle polymère jaune non séparable + ragréage gris non séparable (Absence d'amiante) - Phase 3 Dalle dure cassante grise (Présence d'amiante) - Phase 4 Colle bitumineuse noire + ragréage gris en vrac non séparable (Présence d'amiante) <p>Analyse : P011</p> <ul style="list-style-type: none"> - Phase 1 Revêtement souple marron (Absence d'amiante) - Phase 2 Dalle dure cassante grise (Présence d'amiante) - Phase 3 Colle bitumineuse noire non séparable + ragréage gris en vrac non séparable (Présence d'amiante) - Phase 4 Colle polymère jaune non séparable + ragréage gris non séparable (Absence d'amiante) 	26m ²

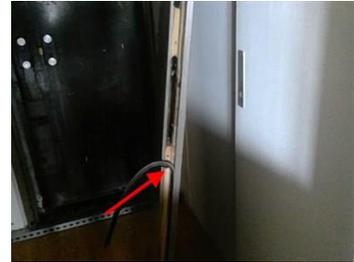
ZPSO010 : Joint de friction

Localisation	n° de sondage	Zone	Prélèvement effectué / Sondage et extension	Echantillon	Analyse	Photo
Entrée	1	Porte	Oui Entrée : Porte	<u>Identifiant:</u> ZPSO010 <u>Réf. échantillon:</u> M3158576/P014 <u>Réf. laboratoire:</u> IT142303-28792 <u>Description:</u> Joint de friction <u>Composant de la construction:</u> 2 - Parois verticales extérieures et Façades - Menuiseries extérieures <u>Partie à sonder:</u> Garniture de friction sur Porte <u>Justificatif:</u> Après analyse en laboratoire	<u>Analyse:</u> P014 <u>Partie analysée par le laboratoire:</u> - Matériau souple noir avec poussières : Absence d'amiante

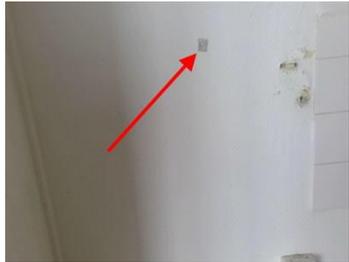
ZPSO002 : Peinture + Enduit à base de plâtre

Cuisine	7	Cloison	Oui Cuisine : Cloison	<p><u>Identifiant:</u> ZPSO002</p> <p><u>Echantillon:</u> M3158576/P001, réf. labo.: IT142303-28779 M3158576/P002, réf. labo.: IT142303-28780</p> <p><u>Description:</u> Peinture + Enduit à base de plâtre</p> <p><u>Composant de la construction:</u> 3 - Parois verticales intérieures - Murs et cloisons maçonnés</p> <p><u>Partie à sonder:</u> Peinture + Enduit à base de plâtre</p> <p><u>Justificatif:</u> Après analyse en laboratoire</p>	<p><u>Analyse:</u> P002</p> <p><u>Partie analysée par le laboratoire:</u> - Peintures multiples avec couche en toile non séparable + enduit gris en vrac hétérogène non séparable : Absence d'amiante</p>

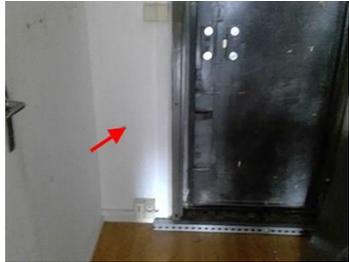
ZPSO003 : Peinture + Enduit à base de plâtre

Localisation	n° de sondage	Zone	Prélèvement effectué / Sondage et extension	Echantillon	Analyse	Photo
Entrée	1	Mur de refend	Oui Entrée : Mur de refend	<u>Identifiant:</u> ZPSO003 <u>Echantillon:</u> M3158576/P003, réf. labo.: IT142303-28781 M3158576/P004, réf. labo.: IT142303-28782 <u>Description:</u> Peinture + Enduit à base de plâtre <u>Composant de la construction:</u> 3 - Parois verticales intérieures - Murs et cloisons maçonnés <u>Partie à sonder:</u> Peinture + Enduit à base de plâtre <u>Justificatif:</u> Après analyse en laboratoire	<u>Analyse:</u> P003 <u>Partie analysée par le laboratoire:</u> - Phase 1 Peintures multiples avec couche en toile Absence d'amiante - Phase 2 Enduit gris en vrac hétérogène Absence d'amiante

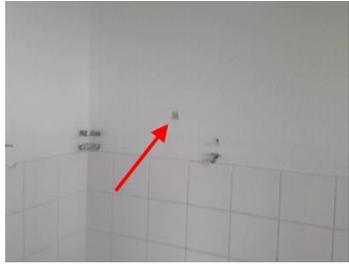
ZPSO006 : Couche1: Colle de faïence + Couche2: Joint de faïence

Localisation	n° de sondage	Zone	Prélèvement effectué / Sondage et extension	Echantillon	Analyse	Photo
Cuisine	1	Faïence sur murs C	Oui Cuisine : Mur C	<p><u>Identifiant:</u> ZPSO006 <u>Réf. échantillon:</u> M3158576/P008 <u>Réf. laboratoire:</u> IT142303-28786 <u>Description:</u> Couche1: Colle de faïence + Couche2: Joint de faïence <u>Composant de la construction:</u> 3 - Parois verticales intérieures - Revêtements de murs, poteaux, cloisons, gaines, coffres <u>Partie à sonder:</u> Couche1: Colle de faïence + Couche2: Joint de faïence <u>Justificatif:</u> Après analyse en laboratoire</p>	<p><u>Analyse:</u> P008 <u>Partie analysée par le laboratoire:</u> - Phase 1 Colle beige non séparable + peinture avec couche en toile non séparable Absence d'amiante - Phase 2 Matériau souple blanc Absence d'amiante</p>

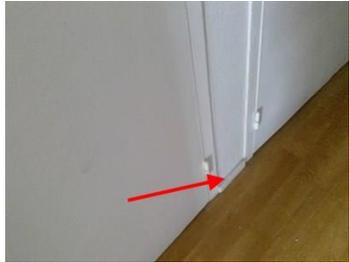
ZPSO011 : Peinture
Niveau : 13ème étage/Porte1301

Localisation	n° de sondage	Zone	Prélèvement effectué / Sondage et extension	Echantillon	Analyse	Photo
Entrée	1	Plinthes/Porte	Oui Entrée : Plinthes/Porte	<u>Identifiant:</u> ZPSO011 <u>Réf. échantillon:</u> M3158576/P015 <u>Réf. laboratoire:</u> IT142303-28793 <u>Description:</u> Peinture <u>Composant de la construction:</u> 3 - Parois verticales intérieures - Revêtements de murs, poteaux, cloisons, gaines, coffres <u>Partie à sonder:</u> Peinture <u>Justificatif:</u> Après analyse en laboratoire	<u>Analyse:</u> P015 <u>Partie analysée par le laboratoire:</u> - Peintures multiples en vrac : Absence d'amiante

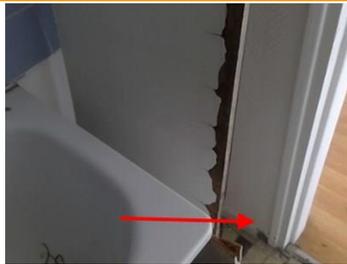
Localisation	n° de sondage	Zone	Prélèvement effectué / Sondage et extension	Echantillon	Analyse	Photo
WC	1	Plinthes	Sondage et extension de la ZPSO du ou des échantillon(s) : P016	<p><u>Identifiant:</u> ZPSO012 <u>Réf. échantillon:</u> M3158576/P016 <u>Réf. laboratoire:</u> IT142303-28794 <u>Description:</u> Couche1: Colle de faïence + Couche2: Joint de faïence <u>Composant de la construction:</u> 3 - Parois verticales intérieures - Revêtements de murs, poteaux, cloisons, gaines, coffres <u>Partie à sonder:</u> Couche1: Colle de faïence + Couche2: Joint de faïence <u>Justificatif:</u> Après analyse en laboratoire</p>	<p><u>Analyse:</u> P016</p>	Idem photo : P016
Salle de bains	2	Plinthes	Oui Salle de bains : Plinthes	<p><u>Identifiant:</u> ZPSO012 <u>Réf. échantillon:</u> M3158576/P016 <u>Réf. laboratoire:</u> IT142303-28794 <u>Description:</u> Couche1: Colle de faïence + Couche2: Joint de faïence <u>Composant de la construction:</u> 3 - Parois verticales intérieures - Revêtements de murs, poteaux, cloisons, gaines, coffres <u>Partie à sonder:</u> Couche1: Colle de faïence + Couche2: Joint de faïence <u>Justificatif:</u> Après analyse en laboratoire</p>	<p><u>Analyse:</u> P016 <u>Partie analysée par le laboratoire:</u> - Phase 1 Peinture Absence d'amiante - Phase 2 Colle grise Absence d'amiante</p>

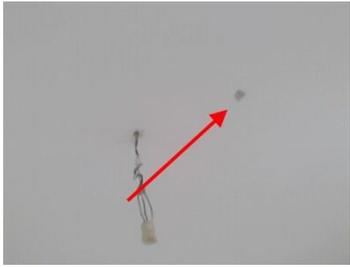
ZPSO004 : Peinture + Enduit à base de plâtre

Cuisine	7	Plafond	Oui Cuisine : Plafond	<p><u>Identifiant:</u> ZPSO004</p> <p><u>Echantillon:</u> M3158576/P005, réf. labo.: IT142303-28783 M3158576/P006, réf. labo.: IT142303-28784</p> <p><u>Description:</u> Peinture + Enduit à base de plâtre</p> <p><u>Composant de la construction:</u> 4 - Plafonds et faux plafonds - Plafonds</p> <p><u>Partie à sonder:</u> Peinture + Enduit à base de plâtre</p> <p><u>Justificatif:</u> Après analyse en laboratoire</p>	<p><u>Analyse:</u> P006</p> <p><u>Partie analysée par le laboratoire:</u> - Peinture non séparable + enduit plâtreux blanc en vrac non séparable + matériau gris en faible quantité en vrac non séparable : Absence d'amiante</p>

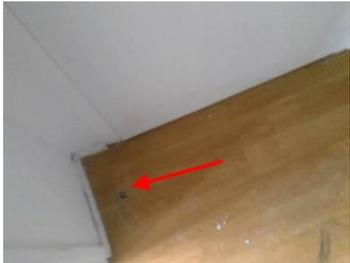
ZPSO008 : Revêtement souple + Colle non bitumineuse + Dalle de sol + Colle bitumineuse + Ragréage

Localisation	n° de sondage	Zone	Prélèvement effectué / Sondage et extension	Echantillon	Analyse	Photo
Entrée	1	Sol	Oui Entrée : Sol	<p><u>Identifiant:</u> ZPSO008</p> <p><u>Echantillon:</u> M3158576/P010, réf. labo.: IT142303-28788 M3158576/P011, réf. labo.: IT142303-28789</p> <p><u>Description:</u> Revêtement souple + Colle non bitumineuse + Dalle de sol + Colle bitumineuse + Ragréage</p> <p><u>Composant de la construction:</u> 5 - Planchers et planchers techniques - Revêtements de sols</p> <p><u>Partie à sonder:</u> Revêtement souple + Colle non bitumineuse + Dalle de sol + Colle bitumineuse + Ragréage</p> <p><u>Justificatif:</u> Après analyse en laboratoire</p>	<p><u>Analyse:</u> P010</p> <p><u>Partie analysée par le laboratoire:</u></p> <ul style="list-style-type: none"> - Phase 1 Revêtement souple marron Absence d'amiante - Phase 2 Colle polymère jaune non séparable + ragréage gris non séparable Absence d'amiante - Phase 3 Dalle dure cassante grise Présence d'amiante - Phase 4 Colle bitumineuse noire + ragréage gris en vrac non séparable Présence d'amiante

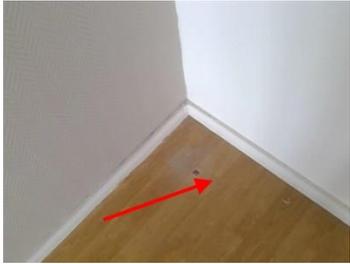
Placard 1	2	Sol	Sondage et extension de la ZPSO du ou des échantillon(s) : P010, P011	<p><u>Identifiant:</u> ZPSO008</p> <p><u>Echantillon:</u> M3158576/P010, réf. labo.: IT142303-28788 M3158576/P011, réf. labo.: IT142303-28789</p> <p><u>Description:</u> Revêtement souple + Colle non bitumineuse + Dalle de sol + Colle bitumineuse + Ragréage</p> <p><u>Composant de la construction:</u> 5 - Planchers et planchers techniques - Revêtements de sols</p> <p><u>Partie à sonder:</u> Revêtement souple + Colle non bitumineuse + Dalle de sol + Colle bitumineuse + Ragréage</p> <p><u>Justificatif:</u> Après analyse en laboratoire</p>	<p><u>Analyse:</u> P010, P011</p>	Idem photo : P010; P011
Séjour	3	Sol	Oui Séjour : Sol	<p><u>Identifiant:</u> ZPSO008</p> <p><u>Echantillon:</u> M3158576/P010, réf. labo.: IT142303-28788 M3158576/P011, réf. labo.: IT142303-28789</p> <p><u>Description:</u> Revêtement souple + Colle non bitumineuse + Dalle de sol + Colle bitumineuse + Ragréage</p> <p><u>Composant de la construction:</u> 5 - Planchers et planchers techniques - Revêtements de sols</p> <p><u>Partie à sonder:</u> Revêtement souple + Colle non bitumineuse + Dalle de sol + Colle bitumineuse + Ragréage</p> <p><u>Justificatif:</u> Après analyse en laboratoire</p>	<p><u>Analyse:</u> P011</p> <p><u>Partie analysée par le laboratoire:</u></p> <ul style="list-style-type: none"> - Phase 1 Revêtement souple marron Absence d'amiante - Phase 2 Dalle dure cassante grise Présence d'amiante - Phase 3 Colle bitumineuse noire non séparable + ragréage gris en vrac non séparable Présence d'amiante - Phase 4 Colle polymère jaune non séparable + ragréage gris non séparable Absence d'amiante

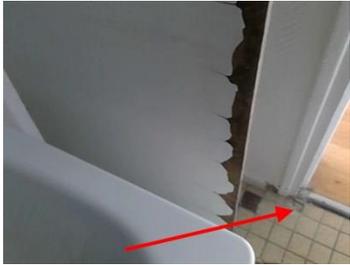
ZPSO009 : Couche1: Revêtement souple + Couche2: Colle non bitumineuse + Couche3: Colle de carrelage + Couche4: Joint de carrelage + Couche5: Ragréage
Niveau : 13ème étage/Porte1301

Localisation	n° de sondage	Zone	Prélèvement effectué / Sondage et extension	Echantillon	Analyse	Photo
WC	1	Sol	Sondage et extension de la ZPSO du ou des échantillon(s) : P012, P013	<p><u>Identifiant:</u> ZPSO009</p> <p><u>Echantillon:</u> M3158576/P012, réf. labo.: IT142303-28790 M3158576/P013, réf. labo.: IT142303-28791</p> <p><u>Description:</u> Couche1: Revêtement souple + Couche2: Colle non bitumineuse + Couche3: Colle de carrelage + Couche4: Joint de carrelage + Couche5: Ragréage</p> <p><u>Composant de la construction:</u> 5 - Planchers et planchers techniques - Revêtements de sols</p> <p><u>Partie à sonder:</u> Couche1: Revêtement souple + Couche2: Colle non bitumineuse + Couche3: Colle de carrelage + Couche4: Joint de carrelage + Couche5: Ragréage</p> <p><u>Justificatif:</u> Après analyse en laboratoire</p>	<p><u>Analyse:</u> P012, P013</p>	Idem photo : P012; P013
Salle de bains	2	Sol	Oui Salle de bains : Sol	<p><u>Identifiant:</u> ZPSO009</p> <p><u>Echantillon:</u> M3158576/P012, réf. labo.: IT142303-28790 M3158576/P013, réf. labo.: IT142303-28791</p> <p><u>Description:</u> Couche1: Revêtement souple + Couche2: Colle non bitumineuse + Couche3: Colle de carrelage + Couche4: Joint de carrelage + Couche5: Ragréage</p> <p><u>Composant de la construction:</u> 5 - Planchers et planchers techniques - Revêtements de sols</p> <p><u>Partie à sonder:</u> Couche1: Revêtement souple + Couche2: Colle non bitumineuse + Couche3: Colle de carrelage + Couche4: Joint de carrelage + Couche5: Ragréage</p> <p><u>Justificatif:</u> Après analyse en laboratoire</p>	<p><u>Analyse:</u> P012</p> <p><u>Partie analysée par le laboratoire:</u></p> <ul style="list-style-type: none"> - Phase 1 Colle grise hétérogène Absence d'amiante - Phase 2 Joint cassant gris Absence d'amiante

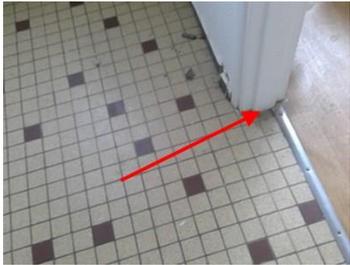
Cuisine	3	Sol	Oui Cuisine : Sol	<p><u>Identifiant:</u> ZPSO009</p> <p><u>Echantillon:</u> M3158576/P012, réf. labo.: IT142303-28790 M3158576/P013, réf. labo.: IT142303-28791</p> <p><u>Description:</u> Couche1: Revêtement souple + Couche2: Colle non bitumineuse + Couche3: Colle de carrelage + Couche4: Joint de carrelage + Couche5: Ragréage</p> <p><u>Composant de la construction:</u> 5 - Planchers et planchers techniques - Revêtements de sols</p> <p><u>Partie à sonder:</u> Couche1: Revêtement souple + Couche2: Colle non bitumineuse + Couche3: Colle de carrelage + Couche4: Joint de carrelage + Couche5: Ragréage</p> <p><u>Justificatif:</u> Après analyse en laboratoire</p>	<p><u>Analyse:</u> P013</p> <p><u>Partie analysée par le laboratoire:</u></p> <ul style="list-style-type: none"> - Phase 1 Peinture en faible quantité Absence d'amiante - Phase 2 Joint cassant gris en faible quantité en vrac Absence d'amiante - Phase 3 Colle grise hétérogène Absence d'amiante

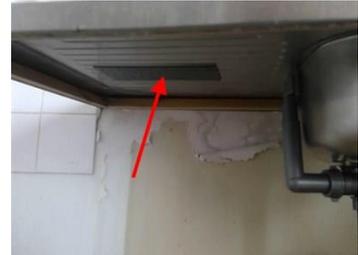
Localisation	n° de sondage	Zone	Prélèvement effectué / Sondage et extension	Echantillon	Analyse	Photo
Cuisine	1	Sous évier	Oui Cuisine : Sous évier	<p><u>Identifiant:</u> ZPSO007 <u>Réf. échantillon:</u> M3158576/P009 <u>Réf. laboratoire:</u> IT142303-28787 <u>Description:</u> Plaques souples bitumineuses antivibratiles <u>Composant de la construction:</u> 8 - Équipements divers et accessoires - Portes de placard, baignoires et éviers métalliques <u>Partie à sonder:</u> Plaques souples bitumineuses antivibratiles <u>Justificatif:</u> Après analyse en laboratoire</p>	<p><u>Analyse:</u> P009 <u>Partie analysée par le laboratoire:</u> - Matériau bitumineux noir : Absence d'amiante</p>
