Rapport de Repérage Amiante Avant réalisation de démolition dans un immeuble bâti

Numéro de dossier : M3191645
Date d'intervention : 28/10/2021

13LDL1305
13 Square de Lorient
77000 Melun

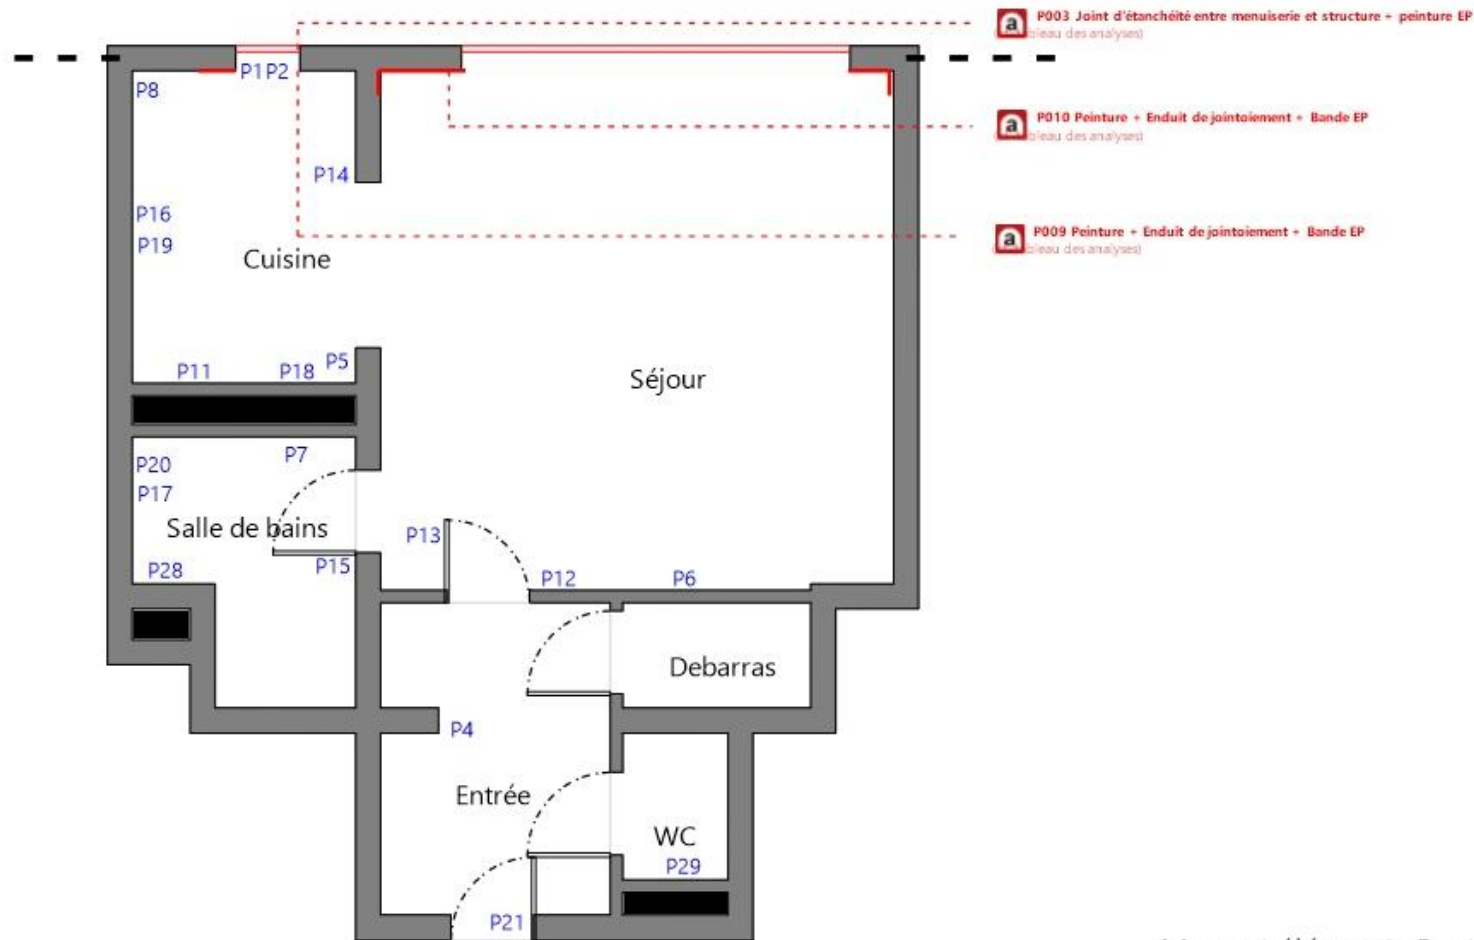
Murs et éléments Porte 13

ZPSO	Niveau	Localisation	Zone	Description du prélèvement réalisé	Surface indicative
ZPSO003	Porte 1305	Séjour; Cuisine	Fenêtres	Analyse : P003 - Matériau de type peinture (blanc) ; matériau semi-dur de type joint (blanc) ; matériau de type système d'enduit peinture (beige) ; matériau semi-dur (beige) en traces (Présence d'amiante)	2U
ZPSO007	Porte 1305	Cuisine	Doublages de façade avec liaisons sur murs et plafonds	Analyse : P009 - Phase 1 Matériau de type peinture (gris) ; matériau semi-dur (rose) ; matériau semi-dur (beige) ; matériau souple fibreux de type papier, carton (marron) ; matériau semi-dur de type plâtre (blanc) (Présence d'amiante) - Phase 2 Matériau souple fibreux de type papier, carton (marron) (Absence d'amiante)	1,25m ²
ZPSO008	Porte 1305	Séjour	Doublages de façade avec liaisons sur murs et plafonds	Analyse : P010 - Phase 1 Matériau de type peinture (orange) ; matériau semi-dur (blanc) ; matériau semi-dur (rose) ; matériau souple fibreux de type papier, carton (marron) ; matériau semi-dur de type plâtre (blanc) (Présence d'amiante) - Phase 2 Matériau souple fibreux de type papier, carton (marron) (Absence d'amiante)	5,18m ²

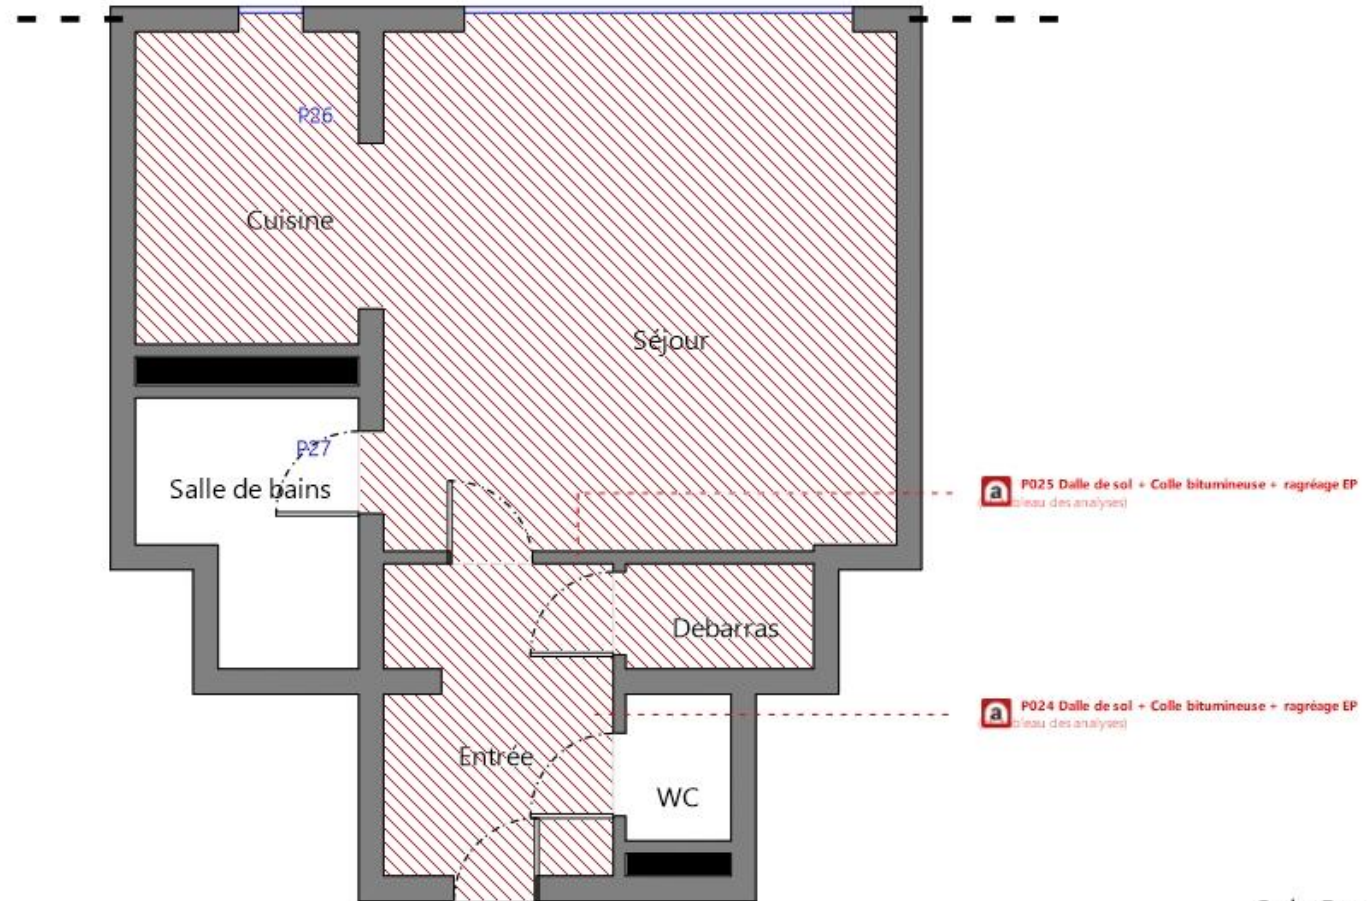
Sols Porte 1305

ZPSO020	Porte 1305	Entrée; Debarras; Séjour	Sol	Analyse : P024 - Phase 2 Matériau souple de type revêtement de sol (fibreux) (marron) (Absence d'amiante) - Phase 3 Matériau de type colle (jaune) ; matériau semi-dur de type ragréage (beige) (Absence d'amiante) - Phase 4 Matériau semi-dur de type dalle de sol (gris) (Présence d'amiante) - Phase 5 Matériau de type colle (fibreux) (bitumineux) (noir) ; matériau dur de type mortier, béton, chape (gris) (Présence d'amiante) Analyse : P025 - Phase 2 Matériau souple de type revêtement de sol (marron) (Absence d'amiante) - Phase 3 Matériau de type colle (jaune) ; matériau semi-dur de type ragréage (gris) (Absence d'amiante) - Phase 4 Matériau semi-dur de type dalle de sol (gris) (Présence d'amiante) - Phase 5 Matériau de type colle (fibreux) (bitumineux) (noir) ; matériau semi-dur de type ragréage (gris) ; matériau semi-dur (blanc) (Présence d'amiante)	23,35m ²
