Rapport de Repérage Amiante Avant réalisation de démolition dans un immeuble bâti

Numéro de dossier : M2855844
Date d'intervention : 07/06/2021

13LDL1308
13 Square de Lorient
77000 Melun

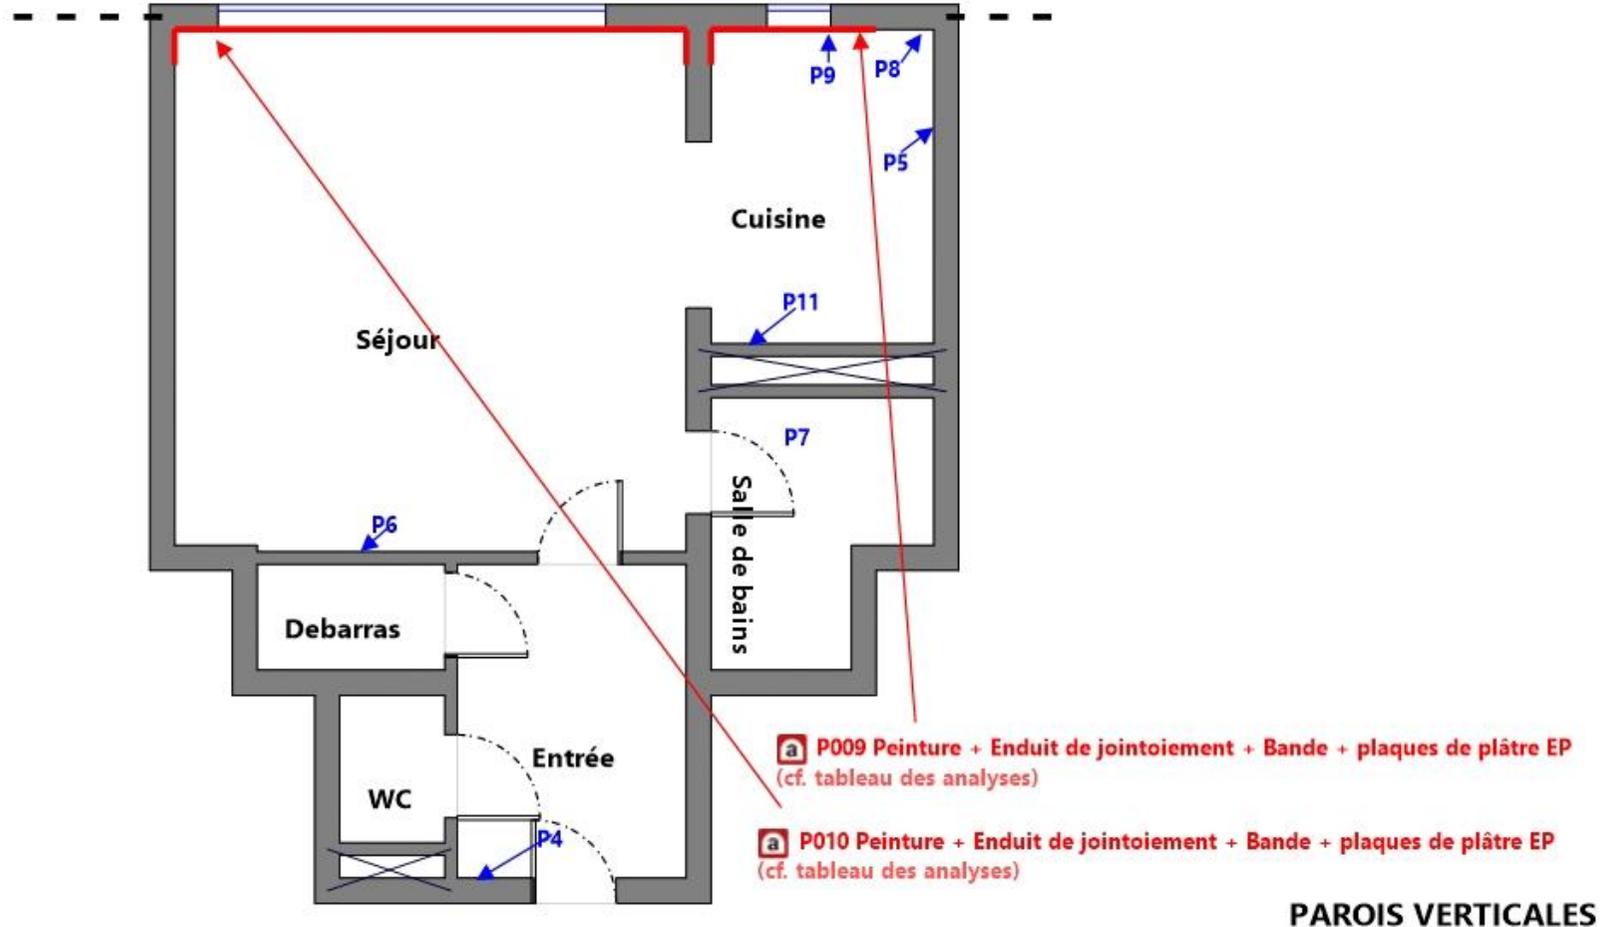
ZPSO	Niveau	Localisation	Zone	Description du prélèvement réalisé	Surface indicative
ZPSO007	13ème étage PORTE 08	Cuisine	Doublages de façade avec liaisons sur murs et plafonds	Analyse : P009 - Phase 1 Matériau de type maillage de fibres et liant (blanc) ; matériau de type peinture (de différentes couleurs) ; matériau semi-dur de type enduit (blanc) ; matériau souple fibreux de type papier, carton (marron) ; matériau semi-dur de type plâtre (blanc) ; matériau de type polystyrène (blanc) ; matériau (gris) (Présence d'amiante) - Phase 2 Matériau souple fibreux de type papier, carton (marron) (Absence d'amiante) - Phase 3 Matériau semi-dur de type plâtre (blanc) (Absence d'amiante)	1.25m ²
ZPSO008	13ème étage PORTE 08	Séjour	Doublages de façade avec liaisons sur murs et plafonds	Analyse : P010 - Phase 1 Matériau de type maillage de fibres et liant (de différentes couleurs) ; matériau semi-dur de type enduit (blanc) ; matériau souple fibreux de type papier, carton (marron) ; matériau semi-dur de type plâtre (blanc) ; matériau de type polystyrène (blanc) ; matériau semi-dur (gris) (Présence d'amiante) - Phase 2 Matériau semi-dur de type plâtre (blanc) (Absence d'amiante)	5.18m ²

Planche de repérage des matériaux et produits amiantés
Affaire	M2855844
Opération	Telmo DA MOTA GOMES
Site	13LDL1308
	13 Square de Lorient
	77000 Melun
Date de réalisation	21/06/2021
Matériaux et produits contenant de l'amiante	
	Surface amianté
	Linéaire / paroi amianté (type 1)
	Linéaire / paroi amianté (type 2)
	Conduit amianté
Sondages destructifs / Prélèvements	
	Px Prélèvement Positif
	Px Prélèvement négatif
	S Sondage destructif
Types de murs	
	Mur Porteur
	Mur Cloison (type 1)
	Mur Cloison (type 2)
	Gaine technique
Eléments ou pièces non visités	
	Local non visitée
	Elément non visité

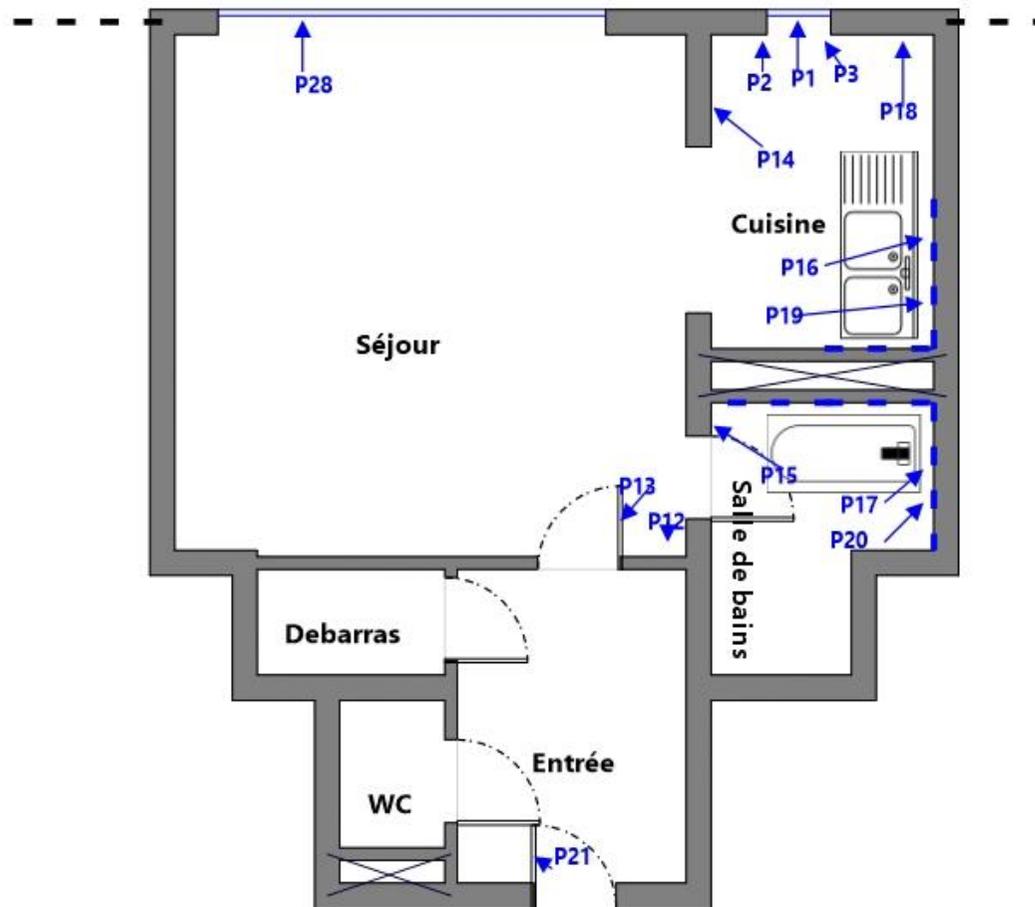
Planche de repérage des matériaux et produits amiantés
Affaire	M2855844
Opération	Telmo DA MOTA GOMES
Site	13LDL1308
	13 Square de Lorient
	77000 Melun
Date de réalisation	21/06/2021
Matériaux et produits contenant de l'amiante	
	Surface amianté
	Linéaire / paroi amianté (type 1)
	Linéaire / paroi amianté (type 2)
	Conduit amianté
Sondages destructifs / Prélèvements	
	Prélèvement Positif
	Prélèvement négatif
	Sondage destructif
Types de murs	
	Mur Porteur
	Mur Cloison (type 1)
	Mur Cloison (type 2)
	Gaine technique
Eléments ou pièces non visités	
	Local non visitée
	Elément non visité

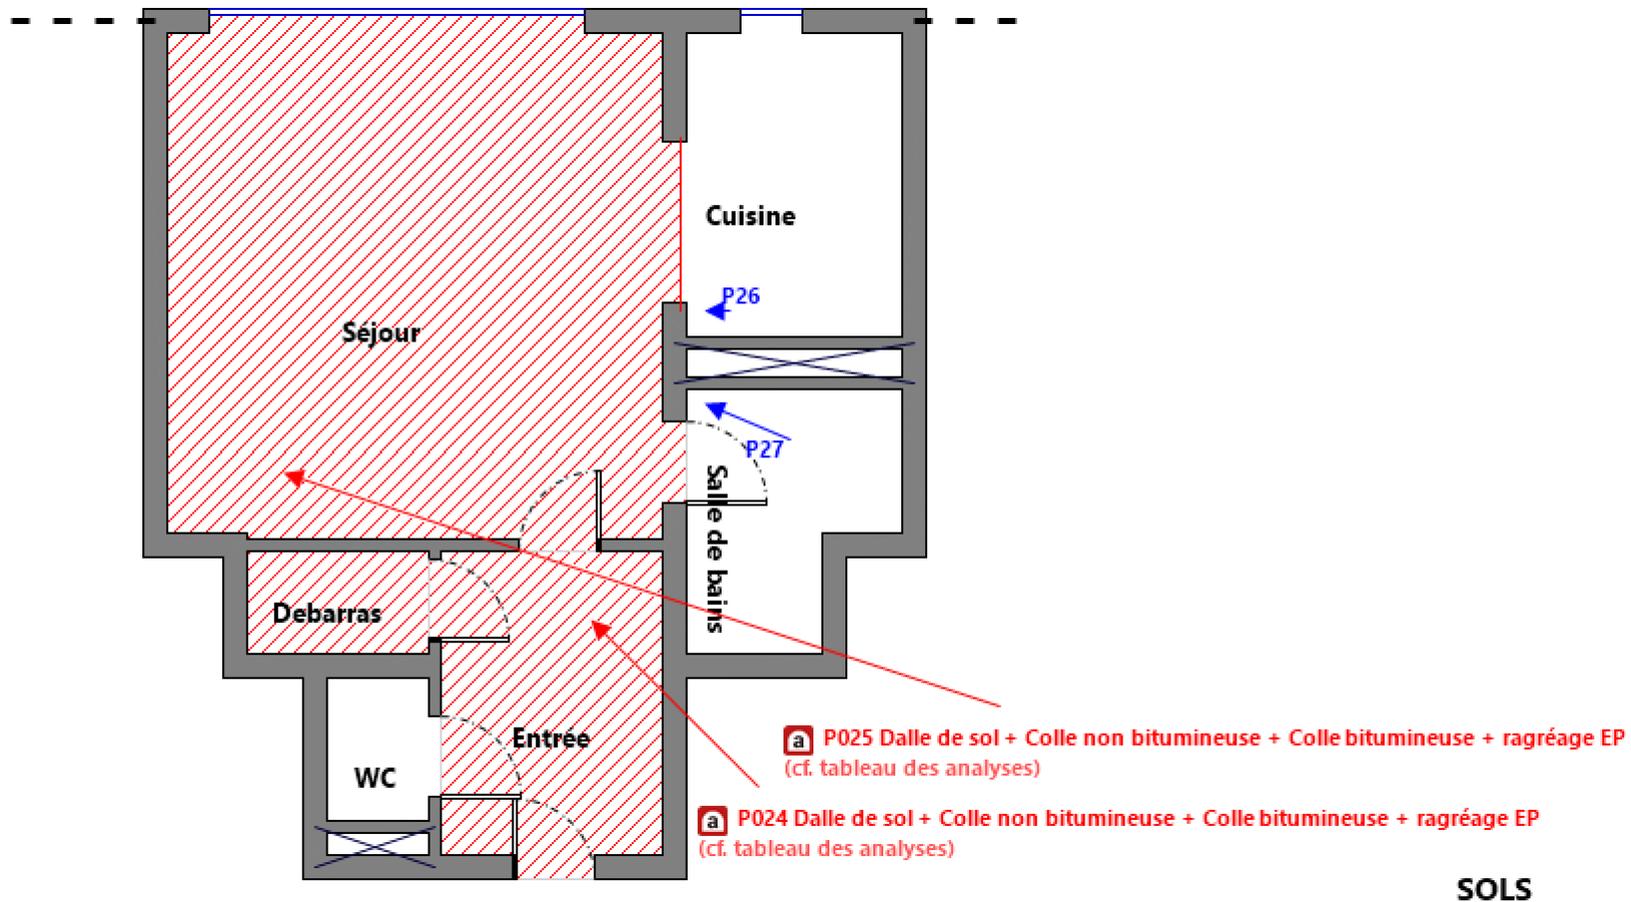
ZPSO020	13ème étage PORTE 08	Entrée; Debarras; Séjour	Sol	Analyse : P024 - Phase 1 Matériau souple de type revêtement de sol (beige) (Absence d'amiante) - Phase 2 Matériau semi-dur de type dalle de sol (blanc) (Présence d'amiante) - Phase 3 Matériau de type colle (jaune) ; matériau semi-dur (gris) ; matériau de type colle bitumineux (noir) ; matériau semi-dur de type ragréage (gris) (Présence d'amiante) Analyse : P025 - Phase 1 Matériau souple de type revêtement de sol (beige) (Absence d'amiante) - Phase 2 Matériau semi-dur de type dalle de sol (blanc) (Présence d'amiante) - Phase 3 Matériau de type colle (jaune) ; matériau semi-dur (gris) ; matériau de type colle bitumineux (noir) ; matériau semi-dur de type ragréage (gris) (Présence d'amiante)	23.35m ²

Planche de repérage des matériaux et produits amiantés
Affaire	M2855844
Opération	Telmo DA MOTA GOMES
Site	13LDL1308
	13 Square de Lorient
	77000 Melun
Date de réalisation	21/06/2021
Matériaux et produits contenant de l'amiante	
	Surface amianté
	Linéaire / paroi amianté (type 1)
	Linéaire / paroi amianté (type 2)
	Conduit amianté
Sondages destructifs / Prélèvements	
	Prélèvement Positif
	Prélèvement négatif
	Sondage destructif
Types de murs	
	Mur Porteur
	Mur Cloison (type 1)
	Mur Cloison (type 2)
	Gaine technique
Eléments ou pièces non visités	
	Local non visitée
	Elément non visité
