Rapport de Repérage Amiante Avant réalisation de démolition dans un immeuble bâti

Numéro de dossier : M9487762
Date d'intervention : 09/06/2021

13LDL1404
13 Square de Lorient
77000 Melun

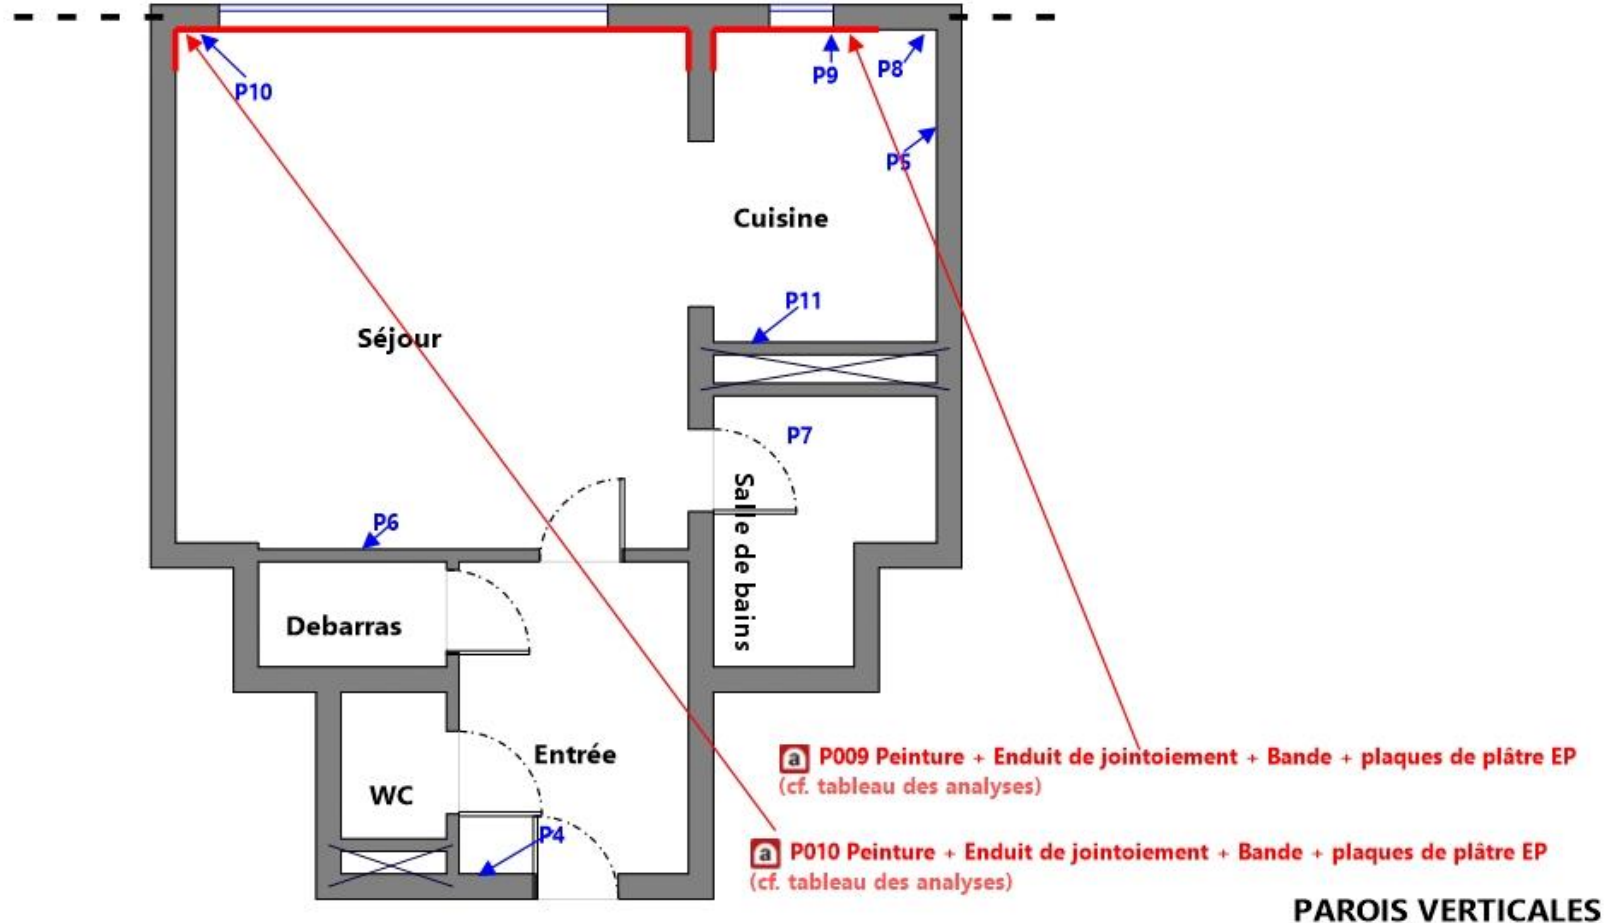
ZPSO	Niveau	Localisation	Zone	Description du prélèvement réalisé	Surface indicative
ZPSO007	14ème étage PORTE 04	Cuisine	Doublages de façade avec liaisons sur murs et plafonds	Analyse : P009 - Phase 1 Matériau de type maillage de fibres et liant (blanc) ; matériau de type peinture (bleu) ; matériau de type peinture (jaune) ; matériau semi-dur de type enduit (blanc) ; matériau souple fibreux de type papier, carton (marron) ; matériau semi-dur de type plâtre (blanc) en traces ; matériau de type polystyrène (blanc) ; matériau semi-dur (marron) (Présence d'amiante) - Phase 2 Matériau semi-dur de type plâtre (blanc) (Absence d'amiante) - Phase 3 Matériau souple fibreux de type papier, carton (marron) (Absence d'amiante)	1.25m ²
ZPSO008	14ème étage PORTE 04	Séjour	Doublages de façade avec liaisons sur murs et plafonds	Analyse : P010 - Phase 1 Matériau de type maillage de fibres et liant (blanc) ; matériau semi-dur (beige) ; matériau de type polystyrène (blanc) ; matériau souple fibreux de type papier, carton (marron) ; matériau semi-dur de type plâtre (blanc) en traces (Présence d'amiante) - Phase 2 Matériau semi-dur de type plâtre (blanc) (Absence d'amiante) - Phase 3 Matériau souple fibreux de type papier, carton (marron) (Absence d'amiante)	5.18m ²

ZPSO020	14ème étage PORTE 04	Entrée; Debarras; Séjour	Sol	Analyse : P024 - Phase 1 Matériau souple de type revêtement de sol (beige) (Absence d'amiante) - Phase 2 Matériau semi-dur de type dalle de sol (blanc) (Présence d'amiante) - Phase 3 Matériau de type colle (jaune) ; matériau de type colle bitumineux (noir) ; matériau semi-dur de type ragréage (gris) (Présence d'amiante) Analyse : P025 - Phase 1 Matériau souple de type revêtement de sol (beige) (Absence d'amiante) - Phase 2 Matériau semi-dur de type dalle de sol (blanc) (Présence d'amiante) - Phase 3 Matériau de type colle (jaune) ; matériau de type colle bitumineux (noir) ; matériau semi-dur de type ragréage (beige) (Présence d'amiante)	23.35m ²
