Rapport de Repérage Amiante Avant réalisation de démolition dans un immeuble bâti

Numéro de dossier : M0159071
Date d'intervention : 10/06/2021

13LDL0107
13 Square de Lorient
77000 Melun

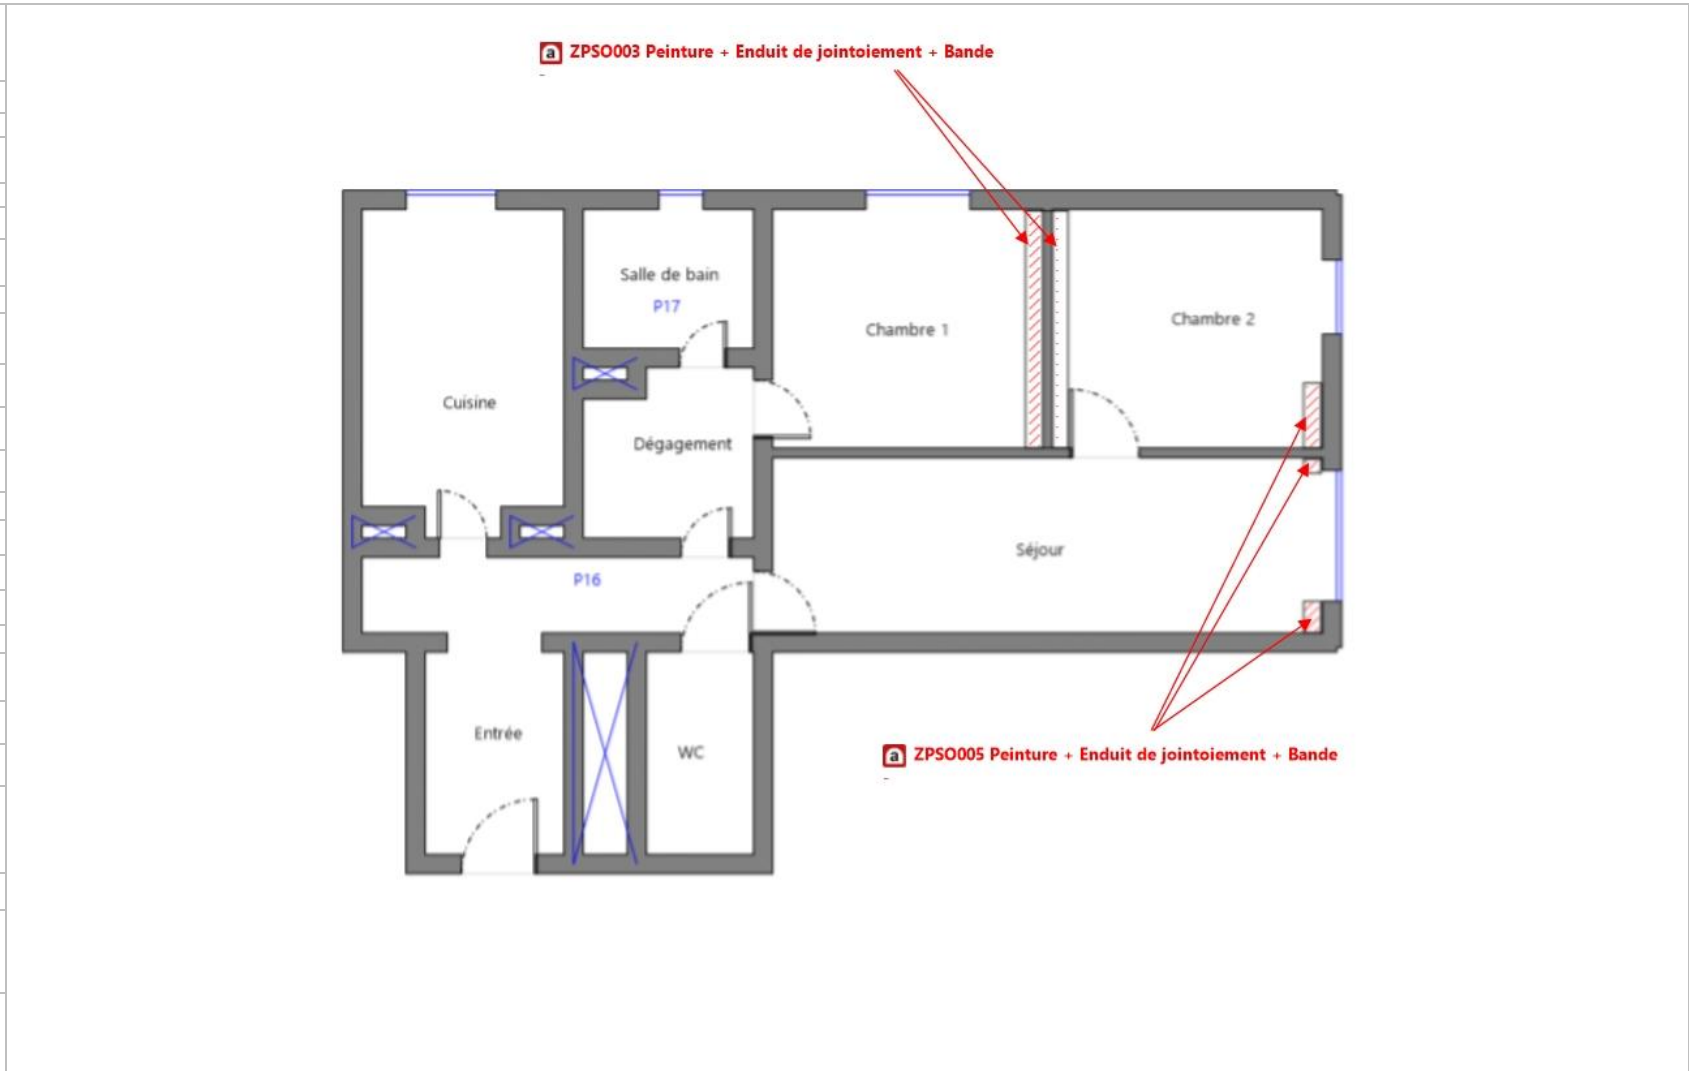
ZPSO	Niveau	Localisation	Zone	Description du prélèvement réalisé	Surface indicative
ZPSO003	1er étage porte 107	Chambre 1; Chambre 2	cloison, jonction des murs et plafonds	<p>Analyse : P005 - Phase 1 Matériau de type maillage de fibres et liant (blanc) ; matériau de type système d'enduit peinture (jaune) ; matériau souple fibreux de type papier, carton (beige) ; matériau semi-dur (blanc) ; matériau souple fibreux de type papier, carton (marron) (Présence d'amiante) - Phase 2 Matériau semi-dur de type plâtre (blanc) (Absence d'amiante) - Phase 3 Matériau souple fibreux de type papier, carton (marron) (Absence d'amiante)</p> <p>Analyse : P006 - Phase 1 Matériau de type peinture (rose) ; matériau souple fibreux de type papier, carton (beige) ; matériau de type système d'enduit peinture (beige) ; matériau souple fibreux de type papier, carton (marron) ; matériau semi-dur (blanc) ; matériau souple fibreux de type papier, carton (marron) ; matériau (brillant) (transparent) (Présence d'amiante) - Phase 2 Matériau semi-dur de type plâtre (blanc) (Absence d'amiante)</p>	17.5m2

ZPSO005	1er étage porte 107	Chambre 1; Séjour; Chambre 2	doublage façade, jonction des murs et plafonds	<p>Analyse : P009 - Phase 1 Matériau fibreux de type papier peint (marron) ; matériau de type peinture (vert) ; matériau semi-dur de type enduit (beige) ; matériau souple fibreux de type papier, carton (beige) ; matériau semi-dur de type enduit (blanc) ; matériau souple fibreux de type papier, carton (marron) (Présence d'amiante) - Phase 2 Matériau semi-dur de type plâtre (blanc) (Absence d'amiante)</p> <p>Analyse : P010 - Phase 1 Matériau de type peinture (rose) ; matériau souple fibreux de type papier, carton (beige) ; matériau de type système d'enduit peinture (beige) ; matériau souple fibreux de type papier, carton (marron) ; matériau de type polystyrène (blanc) ; matériau semi-dur de type ciment (gris) (Présence d'amiante) - Phase 2 Matériau semi-dur de type plâtre (blanc) (Absence d'amiante)</p>	3.75m2

ZPSO008	1er étage porte 107	Cuisine	Plinthes céramique	<p>Analyse : P014 - Phase 1 Matériau dur de type carrelage, faïence (marron) ; matériau dur de type ciment-colle (gris) ; matériau semi-dur de type enduit (gris) (Absence d'amiante) - Phase 2 Matériau de type peinture (de différentes couleurs) (Présence d'amiante)</p>	12.44m2
ZPSO010	1er étage porte 107	Entrée; Dégagement; Chambre 1; Séjour; Chambre 2	Sol	<p>Analyse : P018 - Phase 1 Matériau semi-dur de type dalle de sol (gris) (Présence d'amiante) - Phase 2 Matériau de type colle bitumineux (noir) ; matériau semi-dur de type ragréage (gris) (Présence d'amiante)</p> <p>Analyse : P019 - Phase 1 Matériau semi-dur de type dalle de sol (gris) (Présence d'amiante) - Phase 2 Matériau de type colle bitumineux (noir) ; matériau semi-dur de type ragréage (gris) (Présence d'amiante)</p>	50m2

Planche de repérage des matériaux et produits amiantés
Affaire	M0159071
Opération	Frederic SAGET
Site	13LDL0107
	13 Square de Lorient
	77000 Melun
Date de réalisation	23/06/2021
Matériaux et produits contenant de l'amiante	
	Surface amianté
	Linéaire / paroi amianté (type 1)
	Linéaire / paroi amianté (type 2)
	Conduit amianté
Sondages destructifs / Prélèvements	
	Prélèvement Positif
	Prélèvement négatif
	Sondage destructif
Types de murs	
	Mur Porteur
	Mur Cloison (type 1)
	Mur Cloison (type 2)
	Gaine technique
Eléments ou pièces non visités	
	Local non visitée
	Elément non visité

Des matériaux amiantés ont été repérés, Adx-groupe doit procéder à la quantification de ceux-ci, nous vous invitons à appeler votre chargé d'affaire dédié ou nos bureaux afin de prévoir une mission complémentaire.

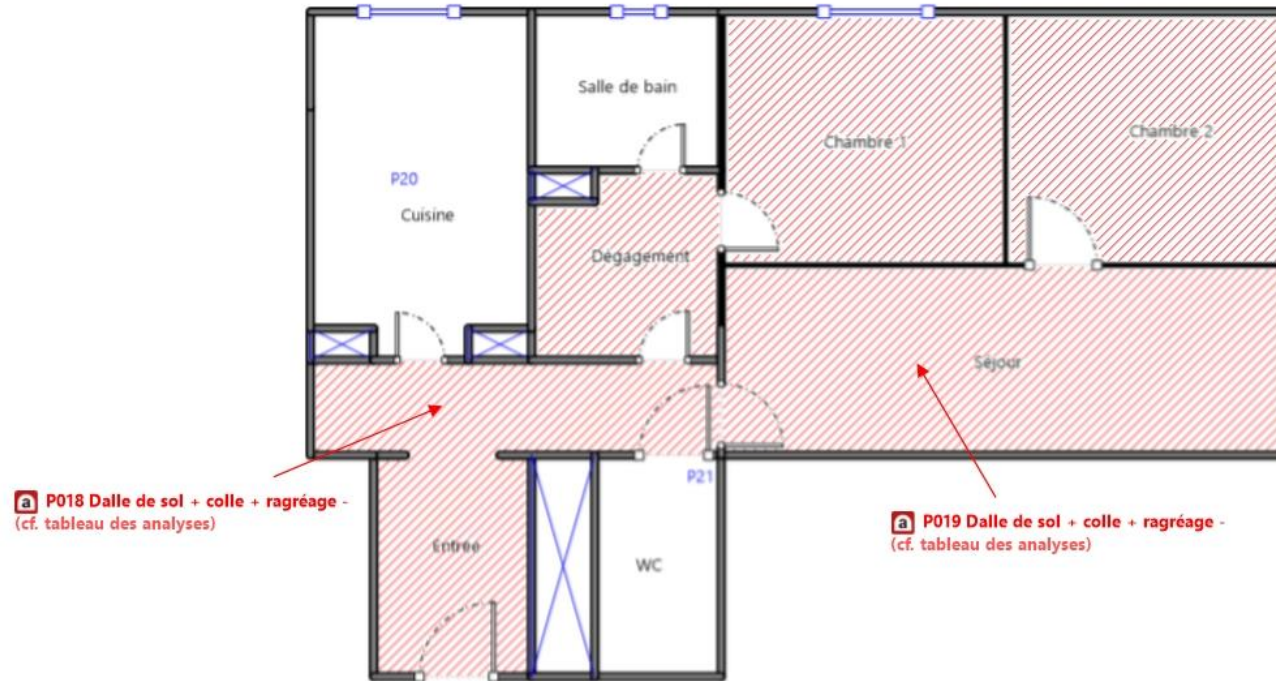
Planche de repérage des matériaux et produits amiantés
Affaire	M0159071
Opération	Frederic SAGET
Site	13LDL0107
	13 Square de Lorient
	77000 Melun
Date de réalisation	23/06/2021
Matériaux et produits contenant de l'amiante	
	Surface amianté
	Linéaire / paroi amianté (type 1)
	Linéaire / paroi amianté (type 2)
	Conduit amianté
Sondages destructifs / Prélèvements	
	Px Prélèvement Positif
	Px Prélèvement négatif
	S Sondage destructif
Types de murs	
	Mur Porteur
	Mur Cloison (type 1)
	Mur Cloison (type 2)
	Gaine technique
Eléments ou pièces non visités	
	Local non visitée
	Elément non visité
