# Rapport de Repérage Amiante Avant réalisation de démolition dans un immeuble bâti

Numéro de dossier : M1467757  
Date d'intervention : 08/06/2021

13LDL1403  
13 Square de Lorient  
77000 Melun

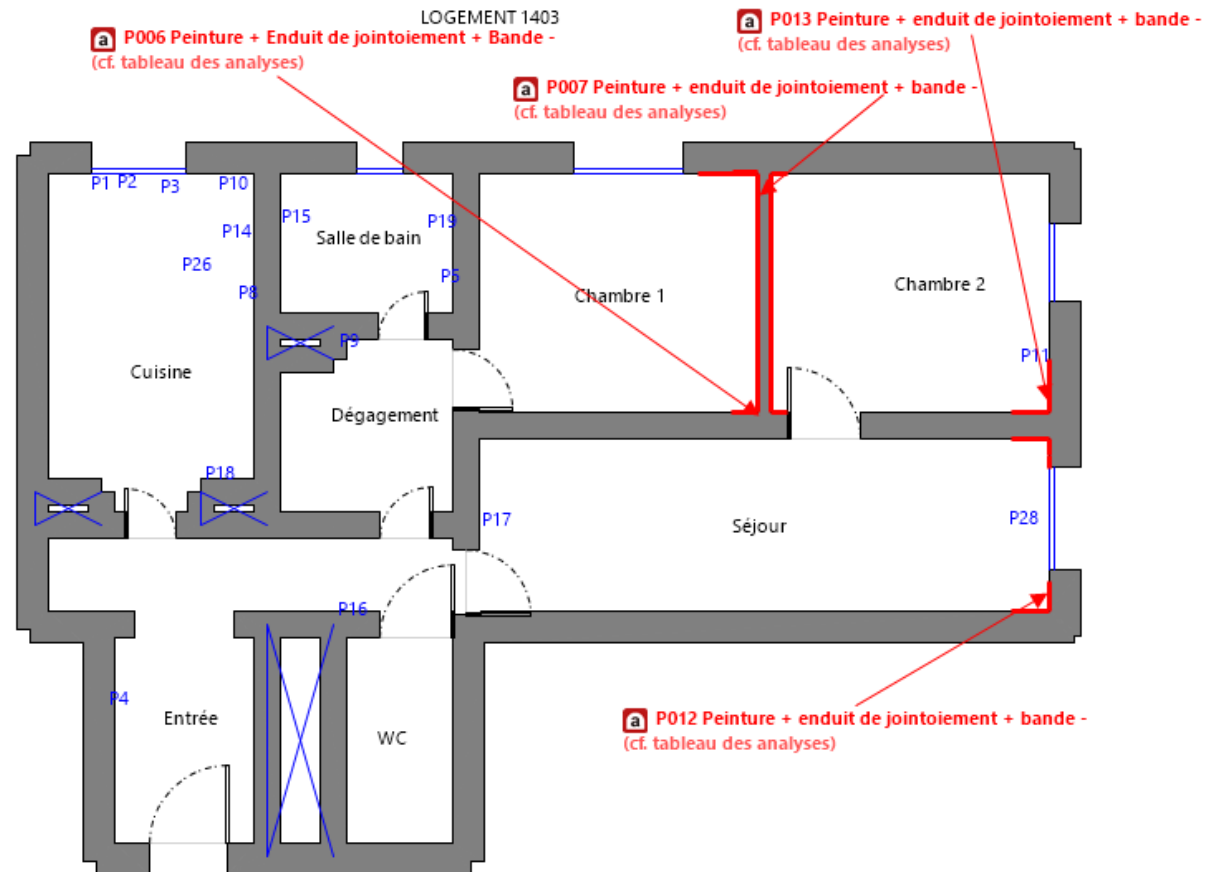
ZPSO	Niveau	Localisation	Zone	Description du prélèvement réalisé	Surface indicative
ZPSO005	14ème étage Porte 1403	Chambre 1; Chambre 2	Cloisons avec liaisons sur murs et plafonds	<p><b>Analyse : P006</b> - Phase 1 Matériau fibreux de type papier peint (vert) ; matériau semi-dur (blanc) ; matériau de type peinture (orange) ; matériau semi-dur de type enduit (blanc) ; matériau souple fibreux de type papier, carton (marron) ; matériau semi-dur de type plâtre (blanc) en traces (Présence d'amiante) - Phase 2 Matériau souple fibreux de type papier, carton (marron) (Absence d'amiante) - Phase 3 Matériau semi-dur de type plâtre (blanc) (Absence d'amiante)</p> <p><b>Analyse : P007</b> - Phase 1 Matériau fibreux de type papier peint (jaune) ; matériau de type peinture (beige) ; matériau semi-dur de type enduit (blanc) ; matériau souple fibreux de type papier, carton (blanc) ; matériau semi-dur (blanc) (Présence d'amiante) - Phase 2 Matériau souple fibreux de type papier, carton (blanc) (Absence d'amiante) - Phase 3 Matériau souple fibreux de type papier, carton (marron) (Absence d'amiante) - Phase 4 Matériau semi-dur de type plâtre (blanc) (Absence d'amiante)</p>	17.5m <sup>2</sup>

ZPSO008	14ème étage Porte 1403	Séjour; Chambre 1; Chambre 2	doublage façade, jonction des murs et plafonds	<p><b>Analyse : P012</b> - Phase 1 Matériau de type maillage de fibres et liant (blanc) ; matériau de type peinture (beige) ; matériau de type peinture (rose) ; matériau semi-dur de type enduit (blanc) ; matériau souple fibreux de type papier, carton (beige) ; matériau de type polystyrène (blanc) (Présence d'amiante) - Phase 2 Matériau souple fibreux de type papier, carton (beige) (Absence d'amiante) - Phase 3 Matériau souple fibreux de type papier, carton (marron) (Absence d'amiante) - Phase 4 Matériau semi-dur de type plâtre (blanc) (Absence d'amiante)</p> <p><b>Analyse : P013</b> - Phase 1 Matériau fibreux de type papier peint (jaune) ; matériau de type peinture (bleu) ; matériau de type peinture (beige) ; matériau semi-dur de type enduit (blanc) ; matériau souple fibreux de type papier, carton (blanc) ; matériau semi-dur (blanc) ; matériau (gris) ; matériau de type polystyrène (blanc) (Présence d'amiante) - Phase 2 Matériau souple fibreux de type papier, carton (blanc) (Absence d'amiante) - Phase 3 Matériau souple fibreux de type papier, carton (marron) (Absence d'amiante) - Phase 4 Matériau semi-dur de type plâtre (blanc) (Absence d'amiante)</p>	3.75m <sup>2</sup>

ZPSO014	14ème étage Porte 1403	Entrée; Chambre 2; Séjour	Sol	<p><b>Analyse : P022</b> - Phase 1 Matériau souple de type revêtement de sol (marron) (Absence d'amiante) - Phase 2 Matériau de type colle bitumineux (noir) ; matériau semi-dur de type ragréage (gris) (Présence d'amiante)</p> <p><b>Analyse : P023</b> - Phase 1 Matériau souple de type revêtement de sol (marron) (Absence d'amiante) - Phase 2 Matériau de type colle bitumineux (noir) ; matériau semi-dur de type ragréage (gris) (Présence d'amiante)</p>	39.4M <sup>2</sup>
ZPSO017	14ème étage Porte 1403	Chambre 1	Sol	<p><b>Analyse : P027</b> - Phase 1 Matériau semi-dur de type dalle de sol (gris) (Présence d'amiante) - Phase 2 Matériau de type colle bitumineux (noir) (Présence d'amiante)</p>	10.6m <sup>2</sup>
