Rapport de Repérage Amiante Avant réalisation de démolition dans un immeuble bâti

Numéro de dossier : M5799153
Date d'intervention : 08/06/2021

13LDL1405
13 Square de Lorient
77000 Melun

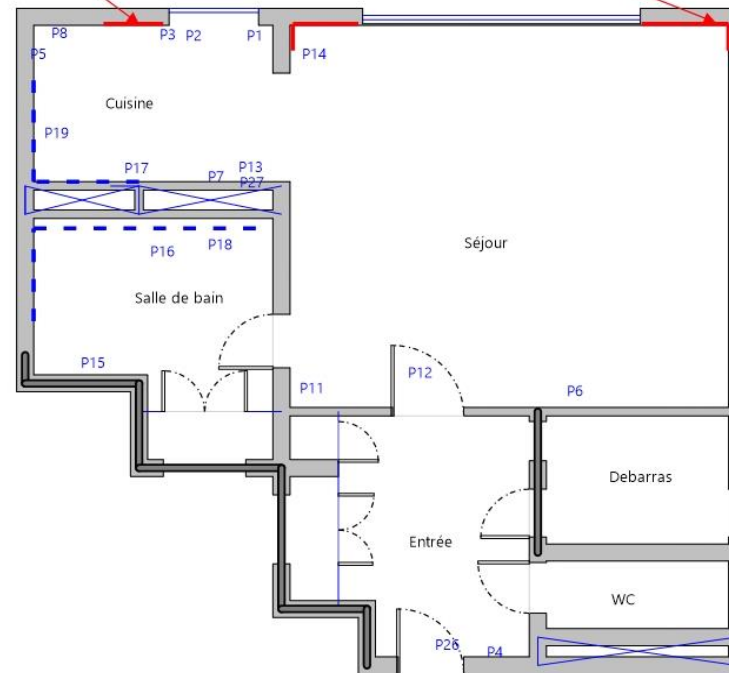
murs et éléments

ZPSO	Niveau	Localisation	Zone	Description du prélèvement réalisé	Surface indicative
ZPSO007	14ème étage Porte 1405	Cuisine; Séjour	doublage façade, jonction des murs et plafonds	<p><u>Analyse : P009</u> - Phase 1 Matériau de type peinture (beige) ; matériau semi-dur de type enduit (rose) ; matériau souple fibreux de type papier, carton (beige) ; matériau semi-dur de type plâtre (blanc) matériau de type polystyrène (blanc) ; matériau semi-dur (gris) (Présence d'amiante) - Phase 2 Matériau souple fibreux de type papier, carton (beige) (Absence d'amiante)</p> <p><u>Analyse : P010</u> - Phase 1 Matériau de type peinture (orange) ; matériau de type peinture (vert) ; matériau semi-dur de type enduit (rose) ; matériau souple fibreux de type papier, carton (beige) ; matériau de type polystyrène (blanc) ; matériau semi-dur (gris) ; matériau semi-dur de type plâtre (blanc) en traces (Présence d'amiante) - Phase 2 Matériau souple fibreux de type papier, carton (marron) (Absence d'amiante) - Phase 3 Matériau semi-dur de type plâtre (blanc) (Absence d'amiante)</p>	2.5m2

a P009 Peinture + enduit de jointoiment + bande - (cf. tableau des analyses)

a P010 Peinture + enduit de jointoiment + bande - (cf. tableau des analyses)

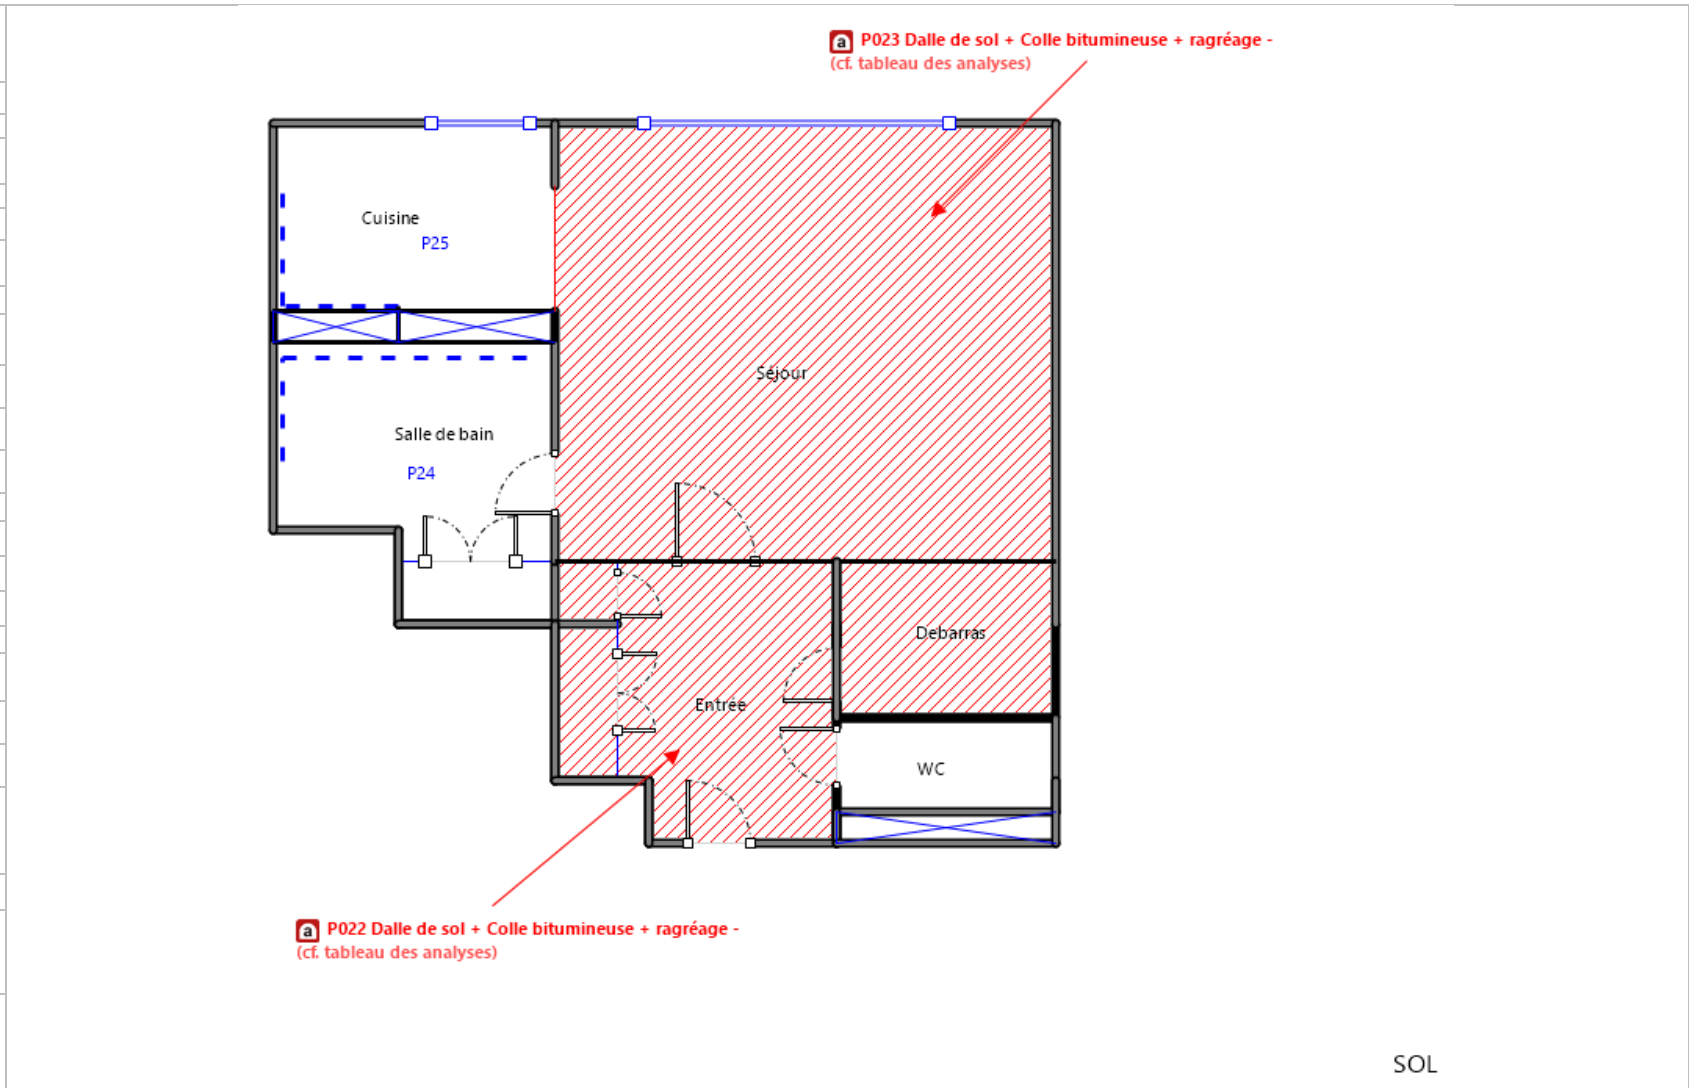
SOL

ZPSO017	14ème étage Porte 1405	Entrée; Séjour; Debarras	Sol	<p><u>Analyse : P022</u> - Phase 1 Matériau souple de type revêtement de sol (gris) (Absence d'amiante) - Phase 2 Matériau semi-dur de type dalle de sol (gris) (Présence d'amiante) - Phase 3 Matériau de type colle bitumineux (noir) ; matériau semi-dur de type ragréage (gris) (Présence d'amiante)</p> <p><u>Analyse : P023</u> - Phase 1 Matériau souple de type revêtement de sol (gris) (Absence d'amiante) - Phase 2 Matériau semi-dur de type dalle de sol (gris) (Présence d'amiante) - Phase 3 Matériau de type colle bitumineux (noir) ; matériau semi-dur de type ragréage (gris) (Présence d'amiante)</p>	23.57m2
