Pré-rapport de repérage des matériaux et produits contenant de l'amiante avant démolition d'un immeuble bâti

Numéro de dossier : MA2304075496
Date d'intervention : 05/05/2022

13 Square de Lorient
77000 Melun

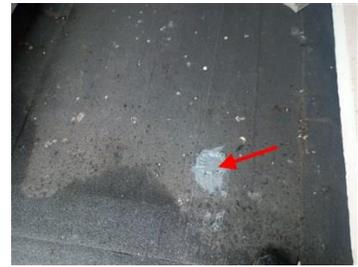
Localisation	n° de sondage	Zone	Prélèvement effectué / Sondage et extension	Echantillon	Analyse	Photo
Toiture terrasse	1	Sol	Oui 15ème étage - Toiture terrasse : Sol	<p><u>Identifiant:</u> ZPSO006 <u>Echantillon:</u> MA2210156376/P006, réf. labo.: 22EK090282-006 MA2210156376/P007, réf. labo.: 22EK090282-007 <u>Description:</u> Partie plane : revêtement bitumineux (bandes, lés...) <u>Composant de la construction:</u> 1 - Couvertures, Toitures, Terrasses et étanchéités - Étanchéité de toiture terrasse <u>Partie à sonder:</u> Partie plane : revêtement bitumineux (bandes, lés...) <u>Quantité estimée:</u> <u>Justificatif:</u> Après analyse en laboratoire</p>	<p><u>Analyse:</u> P006 <u>Partie analysée par le laboratoire:</u> - Phase 2 Matériau souple (bitumineux) (noir) Absence d'amiante - Phase 3 Matériau de type mousse (beige) Absence d'amiante</p>

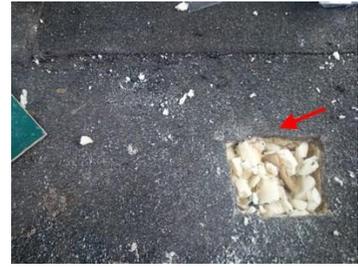
2	Sol	Oui 15ème étage - Toiture terrasse : Sol	<p><u>Identifiant:</u> ZPSO006 <u>Echantillon:</u> MA2210156376/P006, réf. labo.: 22EK090282-006 MA2210156376/P007, réf. labo.: 22EK090282-007 <u>Description:</u> Partie plane : revêtement bitumineux (bandes, lés...) <u>Composant de la construction:</u> 1 - Couvertures, Toitures, Terrasses et étanchéités - Étanchéité de toiture terrasse <u>Partie à sonder:</u> Partie plane : revêtement bitumineux (bandes, lés...) <u>Quantité estimée:</u> <u>Justificatif:</u> Après analyse en laboratoire</p>	<p><u>Analyse:</u> P007 <u>Partie analysée par le laboratoire:</u> - Phase 2 Matériau (gris) ; matériau souple (bitumineux) (noir) Absence d'amiante</p>

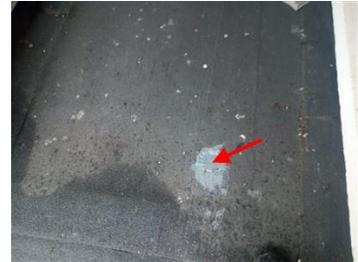
Localisation	n° de sondage	Zone	Prélèvement effectué / Sondage et extension	Echantillon	Analyse	Photo
Toiture terrasse	1	Sol	Oui 15ème étage - Toiture terrasse : Sol	<p><u>Identifiant:</u> ZPSO007</p> <p><u>Echantillon:</u> MA2210156376/P008, réf. labo.: 22EK090282-008 MA2210156376/P009, réf. labo.: 22EK090282-009</p> <p><u>Description:</u> Partie plane : Isolant</p> <p><u>Composant de la construction:</u> 1 - Couvertures, Toitures, Terrasses et étanchéités - Étanchéité de toiture terrasse</p> <p><u>Partie à sonder:</u> Partie plane : Isolant</p> <p><u>Quantité estimée:</u></p> <p><u>Justificatif:</u> Après analyse en laboratoire</p>	<p><u>Analyse:</u> P008</p> <p><u>Partie analysée par le laboratoire:</u> - Matériau de type mousse (beige) : Absence d'amiante</p>

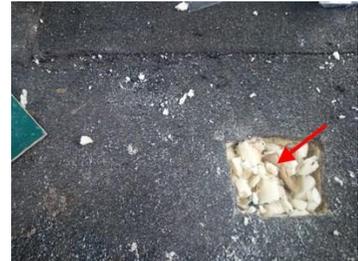
2	Sol	Oui 15ème étage - Toiture terrasse : Sol	<p><u>Identifiant:</u> ZPSO007</p> <p><u>Echantillon:</u> MA2210156376/P008, réf. labo.: 22EK090282-008 MA2210156376/P009, réf. labo.: 22EK090282-009</p> <p><u>Description:</u> Partie plane : Isolant</p> <p><u>Composant de la construction:</u> 1 - Couvertures, Toitures, Terrasses et étanchéités - Étanchéité de toiture terrasse</p> <p><u>Partie à sonder:</u> Partie plane : Isolant</p> <p><u>Quantité estimée:</u></p> <p><u>Justificatif:</u> Après analyse en laboratoire</p>	<p><u>Analyse:</u> P009</p> <p><u>Partie analysée par le laboratoire:</u> - Phase 1 Matériau de type mousse (beige) Absence d'amiante - Phase 2 Matériau souple fibreux de type papier, carton (marron) Absence d'amiante</p>

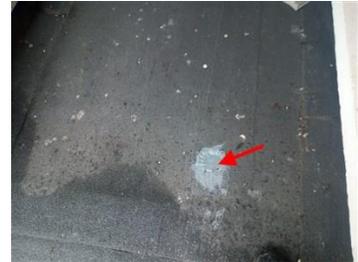
Localisation	n° de sondage	Zone	Prélèvement effectué / Sondage et extension	Echantillon	Analyse	Photo
Toiture terrasse	1	Sol	Oui 15ème étage - Toiture terrasse : Sol	<p><u>Identifiant:</u> ZPSO008</p> <p><u>Echantillon:</u> MA2210156376/P010, réf. labo.: 22EK090282-010 MA2210156376/P011, réf. labo.: 22EK090282-011</p> <p><u>Description:</u> Partie plane : pare vapeur</p> <p><u>Composant de la construction:</u> 1 - Couvertures, Toitures, Terrasses et étanchéités - Étanchéité de toiture terrasse</p> <p><u>Partie à sonder:</u> Partie plane : pare vapeur</p> <p><u>Quantité estimée:</u></p> <p><u>Justificatif:</u> Après analyse en laboratoire</p>	<p><u>Analyse:</u> P010</p> <p><u>Partie analysée par le laboratoire:</u> - Phase 2 Matériau souple (bitumineux) (noir) ; matériau de type mousse (beige) en traces</p> <p>Absence d'amiante</p>

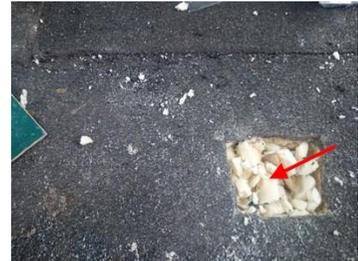
2	Sol	Oui 15ème étage - Toiture terrasse : Sol	<p><u>Identifiant:</u> ZPSO008</p> <p><u>Echantillon:</u> MA2210156376/P010, réf. labo.: 22EK090282-010 MA2210156376/P011, réf. labo.: 22EK090282-011</p> <p><u>Description:</u> Partie plane : pare vapeur</p> <p><u>Composant de la construction:</u> 1 - Couvertures, Toitures, Terrasses et étanchéités - Étanchéité de toiture terrasse</p> <p><u>Partie à sonder:</u> Partie plane : pare vapeur</p> <p><u>Quantité estimée:</u></p> <p><u>Justificatif:</u> Après analyse en laboratoire</p>	<p><u>Analyse:</u> P011</p> <p><u>Partie analysée par le laboratoire:</u> - Phase 2 Matériau souple (marron) ; matériau semi-dur (fibreuse) (bitumineux) (noir)</p> <p>Absence d'amiante</p>

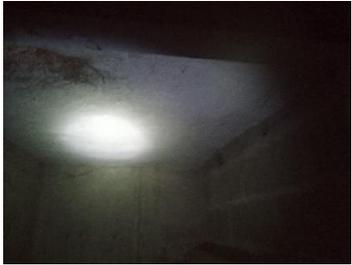
Localisation	n° de sondage	Zone	Prélèvement effectué / Sondage et extension	Echantillon	Analyse	Photo
Cave	1	Plafond	Oui Sous-Sol - Cave : Plafond	<p><u>Identifiant:</u> ZPSO027</p> <p><u>Echantillon:</u> MA2210156376/P036, réf. labo.: 22EK090282-036 MA2210156376/P037, réf. labo.: 22EK090282-037</p> <p><u>Description:</u> Flocage</p> <p><u>Composant de la construction:</u> 4 - Plafonds et faux plafonds - Plafonds</p> <p><u>Partie à sonder:</u> Flocage</p> <p><u>Quantité estimée:</u></p> <p><u>Justificatif:</u> Après analyse en laboratoire</p>	<p><u>Analyse:</u> P036</p> <p><u>Partie analysée par le laboratoire:</u> - Matériau friable fibreux de type flocage (blanc) : Absence d'amiante</p>

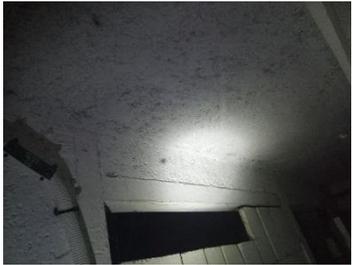
Cave 2	2	Plafond	Oui Sous-Sol - Cave 2 : Plafond	<p><u>Identifiant:</u> ZPSO027</p> <p><u>Echantillon:</u> MA2210156376/P036, réf. labo.: 22EK090282-036 MA2210156376/P037, réf. labo.: 22EK090282-037</p> <p><u>Description:</u> Flocage</p> <p><u>Composant de la construction:</u> 4 - Plafonds et faux plafonds - Plafonds</p> <p><u>Partie à sonder:</u> Flocage</p> <p><u>Quantité estimée:</u></p> <p><u>Justificatif:</u> Après analyse en laboratoire</p>	<p><u>Analyse:</u> P037</p> <p><u>Partie analysée par le laboratoire:</u> - Phase 2 Matériau friable fibreux de type flocage (blanc) Absence d'amiante</p>

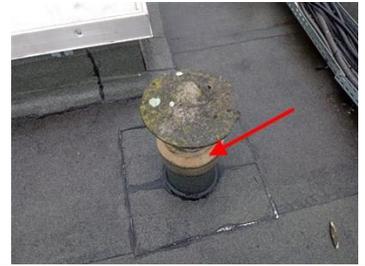
ZPSO002 : Conduit en fibres-ciment						
Niveau : 16ème étage, 14ème étage						
Localisation	n° de sondage	Zone	Prélèvement effectué / Sondage et extension	Echantillon	Analyse	Photo
Toiture terrasse	1	Sol	Oui 16ème étage - Toiture terrasse : Sol	<p><u>Identifiant:</u> ZPSO002</p> <p><u>Réf. échantillon:</u> MA2210156376/P002</p> <p><u>Réf. laboratoire:</u> 22EK090282-002</p> <p><u>Description:</u> Conduit en fibres-ciment</p> <p><u>Composant de la construction:</u> 6 - Conduits et accessoires intérieurs - Conduits de fluides (air, eau, vapeur, fumée, échappement, autres fluides)</p> <p><u>Partie à sonder:</u> Conduit en fibres-ciment</p> <p><u>Quantité estimée:</u> 2.7 ml</p> <p><u>Justificatif:</u> Après analyse en laboratoire</p>	<p><u>Analyse:</u> P002</p> <p><u>Partie analysée par le laboratoire:</u> - Matériau dur fibreux de type fibres-ciment (beige) : Présence d'amiante</p>

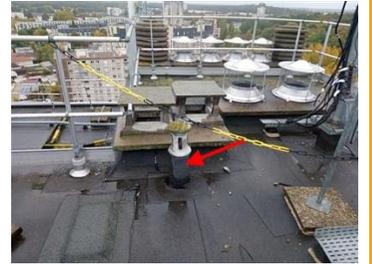
Localisation	n° de sondage	Zone	Prélèvement effectué / Sondage et extension	Echantillon	Analyse	Photo
Toiture terrasse	1	Sol	Oui 16ème étage - Toiture terrasse : Sol	<p><u>Identifiant:</u> ZPSO003 <u>Réf. échantillon:</u> MA2210156376/P003 <u>Réf. laboratoire:</u> 22EK090282-003 <u>Description:</u> Conduit en fibres-ciment <u>Composant de la construction:</u> 6 - Conduits et accessoires intérieurs - Conduits de fluides (air, eau, vapeur, fumée, échappement, autres fluides) <u>Partie à sonder:</u> Conduit en fibres-ciment <u>Quantité estimée:</u> 2.7 <u>Justificatif:</u> Après analyse en laboratoire</p>	<p><u>Analyse:</u> P003 <u>Partie analysée par le laboratoire:</u> - Matériau dur fibreux de type fibres-ciment (gris) : Présence d'amiante</p>

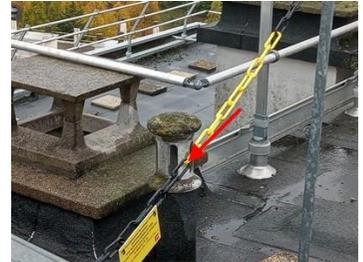
ZPSO004 : Conduit en fibres-ciment

Localisation	n° de sondage	Zone	Prélèvement effectué / Sondage et extension	Echantillon	Analyse	Photo
Toiture terrasse	1	Sol	Oui 16ème étage - Toiture terrasse : Sol	<p><u>Identifiant:</u> ZPSO004 <u>Réf. échantillon:</u> MA2210156376/P004 <u>Réf. laboratoire:</u> 22EK090282-004 <u>Description:</u> Conduit en fibres-ciment <u>Composant de la construction:</u> 6 - Conduits et accessoires intérieurs - Conduits de fluides (air, eau, vapeur, fumée, échappement, autres fluides) <u>Partie à sonder:</u> Conduit en fibres-ciment <u>Quantité estimée:</u> 2.9 ml <u>Justificatif:</u> Après analyse en laboratoire</p>	<p><u>Analyse:</u> P004 <u>Partie analysée par le laboratoire:</u> - Matériau dur fibreux de type fibres-ciment (gris) : Présence d'amiante</p>

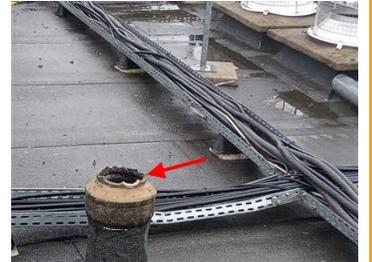
Localisation	n° de sondage	Zone	Prélèvement effectué / Sondage et extension	Echantillon	Analyse	Photo
Toiture terrasse	1	Sol	Oui 16ème étage - Toiture terrasse : Sol	<p><u>Identifiant:</u> ZPSO005 <u>Réf. échantillon:</u> MA2210156376/P005 <u>Réf. laboratoire:</u> 22EK090282-005 <u>Description:</u> Conduit en fibres-ciment <u>Composant de la construction:</u> 6 - Conduits et accessoires intérieurs - Conduits de fluides (air, eau, vapeur, fumée, échappement, autres fluides) <u>Partie à sonder:</u> Conduit en fibres-ciment <u>Quantité estimée:</u> 2.9 ml <u>Justificatif:</u> Après analyse en laboratoire</p>	<p><u>Analyse:</u> P005 <u>Partie analysée par le laboratoire:</u> - Matériau dur fibreux de type fibres-ciment (gris) : Présence d'amiante</p>

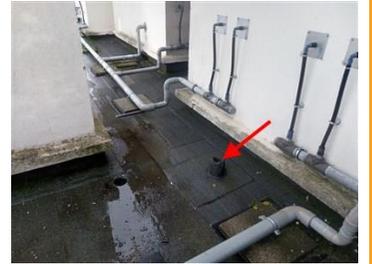
Localisation	n° de sondage	Zone	Prélèvement effectué / Sondage et extension	Echantillon	Analyse	Photo
Toiture terrasse	1	Sol	Oui 15ème étage - Toiture terrasse : Sol	<p><u>Identifiant:</u> ZPSO010 <u>Réf. échantillon:</u> MA2210156376/P014 <u>Réf. laboratoire:</u> 22EK090282-014 <u>Description:</u> Conduit en fibres-ciment <u>Composant de la construction:</u> 6 - Conduits et accessoires intérieurs - Conduits de fluides (air, eau, vapeur, fumée, échappement, autres fluides) <u>Partie à sonder:</u> Conduit en fibres-ciment <u>Quantité estimée:</u> 0.2 ml <u>Justificatif:</u> Après analyse en laboratoire</p>	<p><u>Analyse:</u> P014 <u>Partie analysée par le laboratoire:</u> - Matériau dur fibreux de type fibres-ciment (beige) : Présence d'amiante</p>

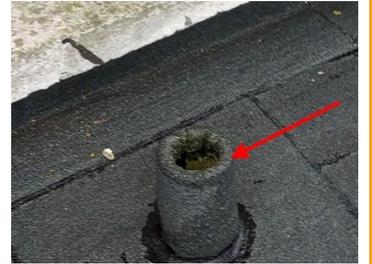
ZPSO011 : Conduit en fibres-ciment

Localisation	n° de sondage	Zone	Prélèvement effectué / Sondage et extension	Echantillon	Analyse	Photo
Toiture terrasse	1	Sol	Oui 15ème étage - Toiture terrasse : Sol	<p><u>Identifiant:</u> ZPSO011 <u>Réf. échantillon:</u> MA2210156376/P015 <u>Réf. laboratoire:</u> 22EK090282-015 <u>Description:</u> Conduit en fibres-ciment <u>Composant de la construction:</u> 6 - Conduits et accessoires intérieurs - Conduits de fluides (air, eau, vapeur, fumée, échappement, autres fluides) <u>Partie à sonder:</u> Conduit en fibres-ciment <u>Quantité estimée:</u> 0.2 ml <u>Justificatif:</u> Après analyse en laboratoire</p>	<p><u>Analyse:</u> P015 <u>Partie analysée par le laboratoire:</u> - Matériau dur fibreux de type fibres-ciment (beige) : Présence d'amiante</p>

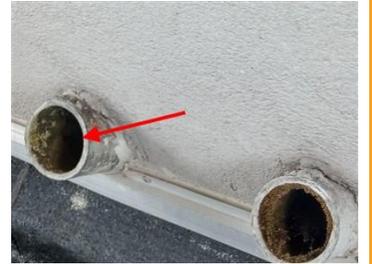
ZPSO012 : Conduit en fibres-ciment

Localisation	n° de sondage	Zone	Prélèvement effectué / Sondage et extension	Echantillon	Analyse	Photo
Toiture terrasse	1	Sol	Oui 15ème étage - Toiture terrasse : Sol	<p><u>Identifiant:</u> ZPSO012 <u>Réf. échantillon:</u> MA2210156376/P016 <u>Réf. laboratoire:</u> 22EK090282-016 <u>Description:</u> Conduit en fibres-ciment <u>Composant de la construction:</u> 6 - Conduits et accessoires intérieurs - Conduits de fluides (air, eau, vapeur, fumée, échappement, autres fluides) <u>Partie à sonder:</u> Conduit en fibres-ciment <u>Quantité estimée:</u> 0.2 ml <u>Justificatif:</u> Après analyse en laboratoire</p>	<p><u>Analyse:</u> P016 <u>Partie analysée par le laboratoire:</u> - Matériau dur fibreux de type fibres-ciment (gris) : Présence d'amiante</p>

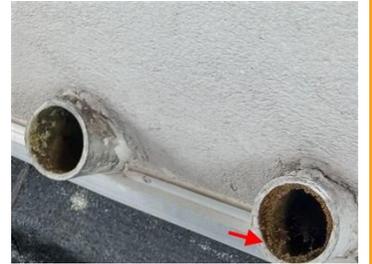
ZPSO013 : Conduit en fibres-ciment

Localisation	n° de sondage	Zone	Prélèvement effectué / Sondage et extension	Echantillon	Analyse	Photo
Toiture terrasse	1	Sol	Oui 15ème étage - Toiture terrasse : Sol	<p><u>Identifiant:</u> ZPSO013 <u>Réf. échantillon:</u> MA2210156376/P017 <u>Réf. laboratoire:</u> 22EK090282-017 <u>Description:</u> Conduit en fibres-ciment <u>Composant de la construction:</u> 6 - Conduits et accessoires intérieurs - Conduits de fluides (air, eau, vapeur, fumée, échappement, autres fluides) <u>Partie à sonder:</u> Conduit en fibres-ciment <u>Quantité estimée:</u> 0.2 ml <u>Justificatif:</u> Après analyse en laboratoire</p>	<p><u>Analyse:</u> P017 <u>Partie analysée par le laboratoire:</u> - Matériau dur fibreux de type fibres-ciment (gris) : Présence d'amiante</p>

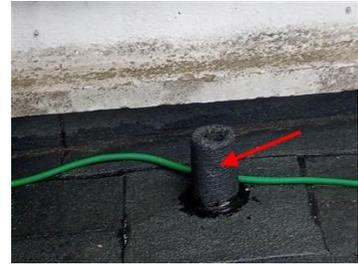
ZPSO014 : Conduit en fibres-ciment

Localisation	n° de sondage	Zone	Prélèvement effectué / Sondage et extension	Echantillon	Analyse	Photo
Toiture terrasse	1	Sol	Oui 15ème étage - Toiture terrasse : Sol	<p><u>Identifiant:</u> ZPSO014 <u>Réf. échantillon:</u> MA2210156376/P018 <u>Réf. laboratoire:</u> 22EK090282-018 <u>Description:</u> Conduit en fibres-ciment <u>Composant de la construction:</u> 6 - Conduits et accessoires intérieurs - Conduits de fluides (air, eau, vapeur, fumée, échappement, autres fluides) <u>Partie à sonder:</u> Conduit en fibres-ciment <u>Quantité estimée:</u> 0.2 ml <u>Justificatif:</u> Après analyse en laboratoire</p>	<p><u>Analyse:</u> P018 <u>Partie analysée par le laboratoire:</u> - Matériau dur fibreux de type fibres-ciment (gris) : Présence d'amiante</p>

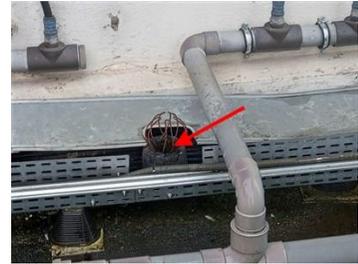
ZPSO015 : Conduit en fibres-ciment

Localisation	n° de sondage	Zone	Prélèvement effectué / Sondage et extension	Echantillon	Analyse	Photo
Toiture terrasse	1	Sol	Oui 15ème étage - Toiture terrasse : Sol	<p><u>Identifiant:</u> ZPSO015 <u>Réf. échantillon:</u> MA2210156376/P019 <u>Réf. laboratoire:</u> 22EK090282-019 <u>Description:</u> Conduit en fibres-ciment <u>Composant de la construction:</u> 6 - Conduits et accessoires intérieurs - Conduits de fluides (air, eau, vapeur, fumée, échappement, autres fluides) <u>Partie à sonder:</u> Conduit en fibres-ciment <u>Quantité estimée:</u> 0.2 ml <u>Justificatif:</u> Après analyse en laboratoire</p>	<p><u>Analyse:</u> P019 <u>Partie analysée par le laboratoire:</u> - Matériau dur fibreux de type fibres-ciment (gris) : Présence d'amiante</p>
