## Rapport de repérage des matériaux et produits contenant de l'amiante avant démolition d'un immeuble bâti

Numéro de dossier : MA2210156376  
Date d'intervention : 14/10/2022

13 Square de Lorient  
77000 Melun

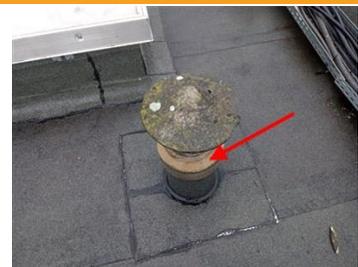
Localisation	n° de sondage	Zone	Prélèvement effectué / Sondage et extension	Echantillon	Analyse	Photo
Toiture terrasse	1	Sol	Oui 16ème étage - Toiture terrasse : Sol	<p><u>Identifiant:</u> ZPSO002</p> <p><u>Réf. échantillon:</u> MA2210156376/P002</p> <p><u>Réf. laboratoire:</u> 22EK090282-002</p> <p><u>Description:</u> Conduit en fibres-ciment</p> <p><u>Composant de la construction:</u> 6 - Conduits et accessoires intérieurs - Conduits de fluides (air, eau, vapeur, fumée, échappement, autres fluides)</p> <p><u>Partie à sonder:</u> Conduit en fibres-ciment</p> <p><u>Quantité estimée:</u> 2.7 ml</p> <p><u>Justificatif:</u> Après analyse en laboratoire</p>	<p><u>Analyse:</u> P002</p> <p><u>Partie analysée par le laboratoire:</u> - Matériau dur fibreux de type fibres-ciment (beige) : Présence d'amiante</p>

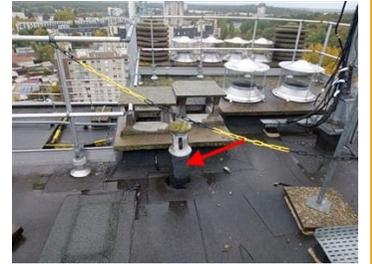
Localisation	n° de sondage	Zone	Prélèvement effectué / Sondage et extension	Echantillon	Analyse	Photo
Toiture terrasse	1	Sol	Oui 16ème étage - Toiture terrasse : Sol	<p><u>Identifiant:</u> ZPSO003  <u>Réf. échantillon:</u> MA2210156376/P003  <u>Réf. laboratoire:</u> 22EK090282-003  <u>Description:</u> Conduit en fibres-ciment  <u>Composant de la construction:</u> 6 - Conduits et accessoires intérieurs - Conduits de fluides (air, eau, vapeur, fumée, échappement, autres fluides)  <u>Partie à sonder:</u> Conduit en fibres-ciment  <u>Quantité estimée:</u> 2.7  <u>Justificatif:</u> Après analyse en laboratoire</p>	<p><u>Analyse:</u>  P003  <u>Partie analysée par le laboratoire:</u>  - Matériau dur fibreux de type fibres-ciment (gris) : Présence d'amiante</p>

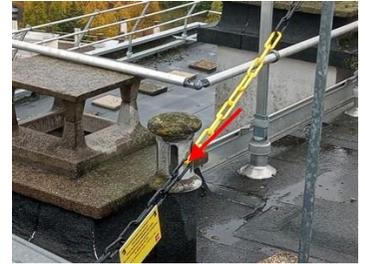
**ZPSO004 : Conduit en fibres-ciment**

Localisation	n° de sondage	Zone	Prélèvement effectué / Sondage et extension	Echantillon	Analyse	Photo
Toiture terrasse	1	Sol	Oui 16ème étage - Toiture terrasse : Sol	<p><u>Identifiant:</u> ZPSO004  <u>Réf. échantillon:</u> MA2210156376/P004  <u>Réf. laboratoire:</u> 22EK090282-004  <u>Description:</u> Conduit en fibres-ciment  <u>Composant de la construction:</u> 6 - Conduits et accessoires intérieurs - Conduits de fluides (air, eau, vapeur, fumée, échappement, autres fluides)  <u>Partie à sonder:</u> Conduit en fibres-ciment  <u>Quantité estimée:</u> 2.9 ml  <u>Justificatif:</u> Après analyse en laboratoire</p>	<p><u>Analyse:</u>  P004  <u>Partie analysée par le laboratoire:</u>  - Matériau dur fibreux de type fibres-ciment (gris) : Présence d'amiante</p>

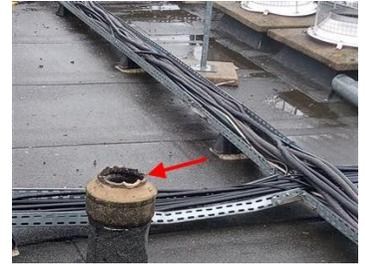
Localisation	n° de sondage	Zone	Prélèvement effectué / Sondage et extension	Echantillon	Analyse	Photo
Toiture terrasse	1	Sol	Oui 16ème étage - Toiture terrasse : Sol	<p><u>Identifiant:</u> ZPSO005  <u>Réf. échantillon:</u> MA2210156376/P005  <u>Réf. laboratoire:</u> 22EK090282-005  <u>Description:</u> Conduit en fibres-ciment  <u>Composant de la construction:</u> 6 - Conduits et accessoires intérieurs - Conduits de fluides (air, eau, vapeur, fumée, échappement, autres fluides)  <u>Partie à sonder:</u> Conduit en fibres-ciment  <u>Quantité estimée:</u> 2.9 ml  <u>Justificatif:</u> Après analyse en laboratoire</p>	<p><u>Analyse:</u> P005  <u>Partie analysée par le laboratoire:</u> - Matériau dur fibreux de type fibres-ciment (gris) : Présence d'amiante</p>

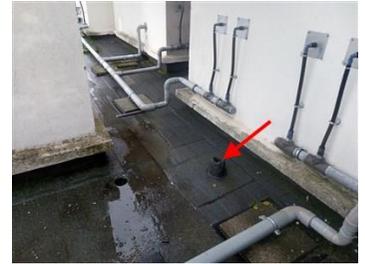
Localisation	n° de sondage	Zone	Prélèvement effectué / Sondage et extension	Echantillon	Analyse	Photo
Toiture terrasse	1	Sol	Oui 15ème étage - Toiture terrasse : Sol	<p><u>Identifiant:</u> ZPSO010  <u>Réf. échantillon:</u> MA2210156376/P014  <u>Réf. laboratoire:</u> 22EK090282-014  <u>Description:</u> Conduit en fibres-ciment  <u>Composant de la construction:</u> 6 - Conduits et accessoires intérieurs - Conduits de fluides (air, eau, vapeur, fumée, échappement, autres fluides)  <u>Partie à sonder:</u> Conduit en fibres-ciment  <u>Quantité estimée:</u> 0.2 ml  <u>Justificatif:</u> Après analyse en laboratoire</p>	<p><u>Analyse:</u> P014  <u>Partie analysée par le laboratoire:</u> - Matériau dur fibreux de type fibres-ciment (beige) : Présence d'amiante</p>

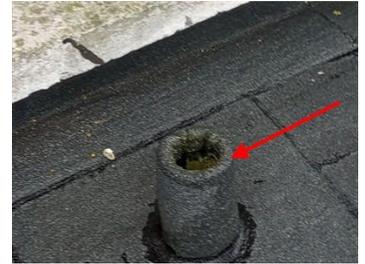
## ZPSO011 : Conduit en fibres-ciment

Localisation	n° de sondage	Zone	Prélèvement effectué / Sondage et extension	Echantillon	Analyse	Photo
Toiture terrasse	1	Sol	Oui 15ème étage - Toiture terrasse : Sol	<p><u>Identifiant:</u> ZPSO011  <u>Réf. échantillon:</u> MA2210156376/P015  <u>Réf. laboratoire:</u> 22EK090282-015  <u>Description:</u> Conduit en fibres-ciment  <u>Composant de la construction:</u> 6 - Conduits et accessoires intérieurs - Conduits de fluides (air, eau, vapeur, fumée, échappement, autres fluides)  <u>Partie à sonder:</u> Conduit en fibres-ciment  <u>Quantité estimée:</u> 0.2 ml  <u>Justificatif:</u> Après analyse en laboratoire</p>	<p><u>Analyse:</u> P015  <u>Partie analysée par le laboratoire:</u> - Matériau dur fibreux de type fibres-ciment (beige) : Présence d'amiante</p>

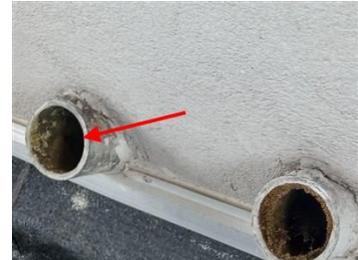
## ZPSO012 : Conduit en fibres-ciment

Localisation	n° de sondage	Zone	Prélèvement effectué / Sondage et extension	Echantillon	Analyse	Photo
Toiture terrasse	1	Sol	Oui 15ème étage - Toiture terrasse : Sol	<p><u>Identifiant:</u> ZPSO012  <u>Réf. échantillon:</u> MA2210156376/P016  <u>Réf. laboratoire:</u> 22EK090282-016  <u>Description:</u> Conduit en fibres-ciment  <u>Composant de la construction:</u> 6 - Conduits et accessoires intérieurs - Conduits de fluides (air, eau, vapeur, fumée, échappement, autres fluides)  <u>Partie à sonder:</u> Conduit en fibres-ciment  <u>Quantité estimée:</u> 0.2 ml  <u>Justificatif:</u> Après analyse en laboratoire</p>	<p><u>Analyse:</u>  P016  <u>Partie analysée par le laboratoire:</u>  - Matériau dur fibreux de type fibres-ciment (gris) : Présence d'amiante</p>

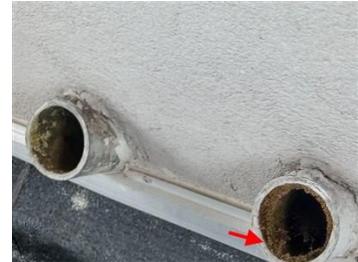
## ZPSO013 : Conduit en fibres-ciment

Localisation	n° de sondage	Zone	Prélèvement effectué / Sondage et extension	Echantillon	Analyse	Photo
Toiture terrasse	1	Sol	Oui 15ème étage - Toiture terrasse : Sol	<p><u>Identifiant:</u> ZPSO013  <u>Réf. échantillon:</u> MA2210156376/P017  <u>Réf. laboratoire:</u> 22EK090282-017  <u>Description:</u> Conduit en fibres-ciment  <u>Composant de la construction:</u> 6 - Conduits et accessoires intérieurs - Conduits de fluides (air, eau, vapeur, fumée, échappement, autres fluides)  <u>Partie à sonder:</u> Conduit en fibres-ciment  <u>Quantité estimée:</u> 0.2 ml  <u>Justificatif:</u> Après analyse en laboratoire</p>	<p><u>Analyse:</u>  P017  <u>Partie analysée par le laboratoire:</u>  - Matériau dur fibreux de type fibres-ciment (gris) : Présence d'amiante</p>

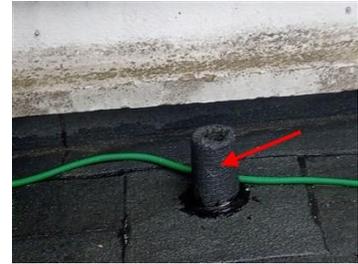
## ZPSO014 : Conduit en fibres-ciment

Localisation	n° de sondage	Zone	Prélèvement effectué / Sondage et extension	Echantillon	Analyse	Photo
Toiture terrasse	1	Sol	Oui 15ème étage - Toiture terrasse : Sol	<p><u>Identifiant:</u> ZPSO014  <u>Réf. échantillon:</u> MA2210156376/P018  <u>Réf. laboratoire:</u> 22EK090282-018  <u>Description:</u> Conduit en fibres-ciment  <u>Composant de la construction:</u> 6 - Conduits et accessoires intérieurs - Conduits de fluides (air, eau, vapeur, fumée, échappement, autres fluides)  <u>Partie à sonder:</u> Conduit en fibres-ciment  <u>Quantité estimée:</u> 0.2 ml  <u>Justificatif:</u> Après analyse en laboratoire</p>	<p><u>Analyse:</u> P018  <u>Partie analysée par le laboratoire:</u> - Matériau dur fibreux de type fibres-ciment (gris) : Présence d'amiante</p>

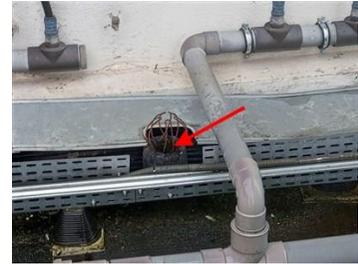
## ZPSO015 : Conduit en fibres-ciment

Localisation	n° de sondage	Zone	Prélèvement effectué / Sondage et extension	Echantillon	Analyse	Photo
Toiture terrasse	1	Sol	Oui 15ème étage - Toiture terrasse : Sol	<p><u>Identifiant:</u> ZPSO015  <u>Réf. échantillon:</u> MA2210156376/P019  <u>Réf. laboratoire:</u> 22EK090282-019  <u>Description:</u> Conduit en fibres-ciment  <u>Composant de la construction:</u> 6 - Conduits et accessoires intérieurs - Conduits de fluides (air, eau, vapeur, fumée, échappement, autres fluides)  <u>Partie à sonder:</u> Conduit en fibres-ciment  <u>Quantité estimée:</u> 0.2 ml  <u>Justificatif:</u> Après analyse en laboratoire</p>	<p><u>Analyse:</u> P019  <u>Partie analysée par le laboratoire:</u> - Matériau dur fibreux de type fibres-ciment (gris) : Présence d'amiante</p>

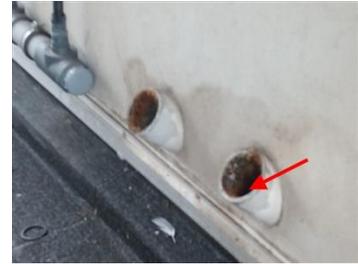
## ZPSO016 : Conduit en fibres-ciment

Localisation	n° de sondage	Zone	Prélèvement effectué / Sondage et extension	Echantillon	Analyse	Photo
Toiture terrasse	1	Sol	Oui 15ème étage - Toiture terrasse : Sol	<p><u>Identifiant:</u> ZPSO016  <u>Réf. échantillon:</u> MA2210156376/P020  <u>Réf. laboratoire:</u> 22EK090282-020  <u>Description:</u> Conduit en fibres-ciment  <u>Composant de la construction:</u> 6 - Conduits et accessoires intérieurs - Conduits de fluides (air, eau, vapeur, fumée, échappement, autres fluides)  <u>Partie à sonder:</u> Conduit en fibres-ciment  <u>Quantité estimée:</u> 0.2 ml  <u>Justificatif:</u> Après analyse en laboratoire</p>	<p><u>Analyse:</u> P020  <u>Partie analysée par le laboratoire:</u> - Matériau dur fibreux de type fibres-ciment (gris) : Présence d'amiante</p>

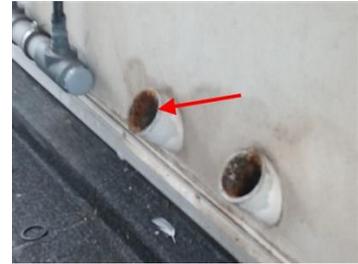
## ZPSO017 : Conduit en fibres-ciment

Localisation	n° de sondage	Zone	Prélèvement effectué / Sondage et extension	Echantillon	Analyse	Photo
Toiture terrasse	1	Sol	Oui 15ème étage - Toiture terrasse : Sol	<p><u>Identifiant:</u> ZPSO017  <u>Réf. échantillon:</u> MA2210156376/P021  <u>Réf. laboratoire:</u> 22EK090282-021  <u>Description:</u> Conduit en fibres-ciment  <u>Composant de la construction:</u> 6 - Conduits et accessoires intérieurs - Conduits de fluides (air, eau, vapeur, fumée, échappement, autres fluides)  <u>Partie à sonder:</u> Conduit en fibres-ciment  <u>Quantité estimée:</u> 0.2 m2  <u>Justificatif:</u> Après analyse en laboratoire</p>	<p><u>Analyse:</u> P021  <u>Partie analysée par le laboratoire:</u> - Matériau dur fibreux de type fibres-ciment (beige) : Présence d'amiante</p>

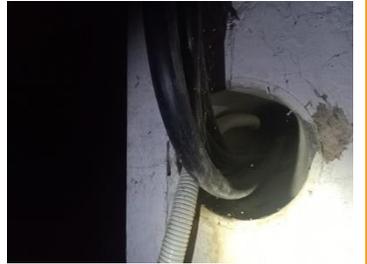
Localisation	n° de sondage	Zone	Prélèvement effectué / Sondage et extension	Echantillon	Analyse	Photo
Cave droite 3	1	Mur porteur	Oui Sous-Sol - Cave droite 3 : Mur porteur	<p><u>Identifiant:</u> ZPSO032  <u>Réf. échantillon:</u> MA2210156376/P045  <u>Réf. laboratoire:</u> 22EK092682-005  <u>Description:</u> Conduit en fibres-ciment  <u>Composant de la construction:</u> 6 - Conduits et accessoires intérieurs - Conduits de fluides (air, eau, vapeur, fumée, échappement, autres fluides)  <u>Partie à sonder:</u> Conduit en fibres-ciment  <u>Quantité estimée:</u> 2.5 ml  <u>Justificatif:</u> Après analyse en laboratoire</p>	<p><u>Analyse:</u> P045  <u>Partie analysée par le laboratoire:</u>            - Matériau semi-dur (beige) ; matériau semi-dur (blanc) ; matériau dur fibreux de type fibres-ciment (gris) : Présence d'amiante</p>
