Amiante avant travaux et information HAP sur Enrobé

AGENCE	REFERENCES DE LA MISSION	DONNEUR D'ORDRE
ADX Expertise Parc Saint Fiacre 53200 Château Gontier	Numéro de dossier : MA2210156375 Date d'intervention : 13/10/2022	HABITAT 77 OPH DE SEINE ET MARNE 77002 MELUN

13 square de lorient

77000 melun

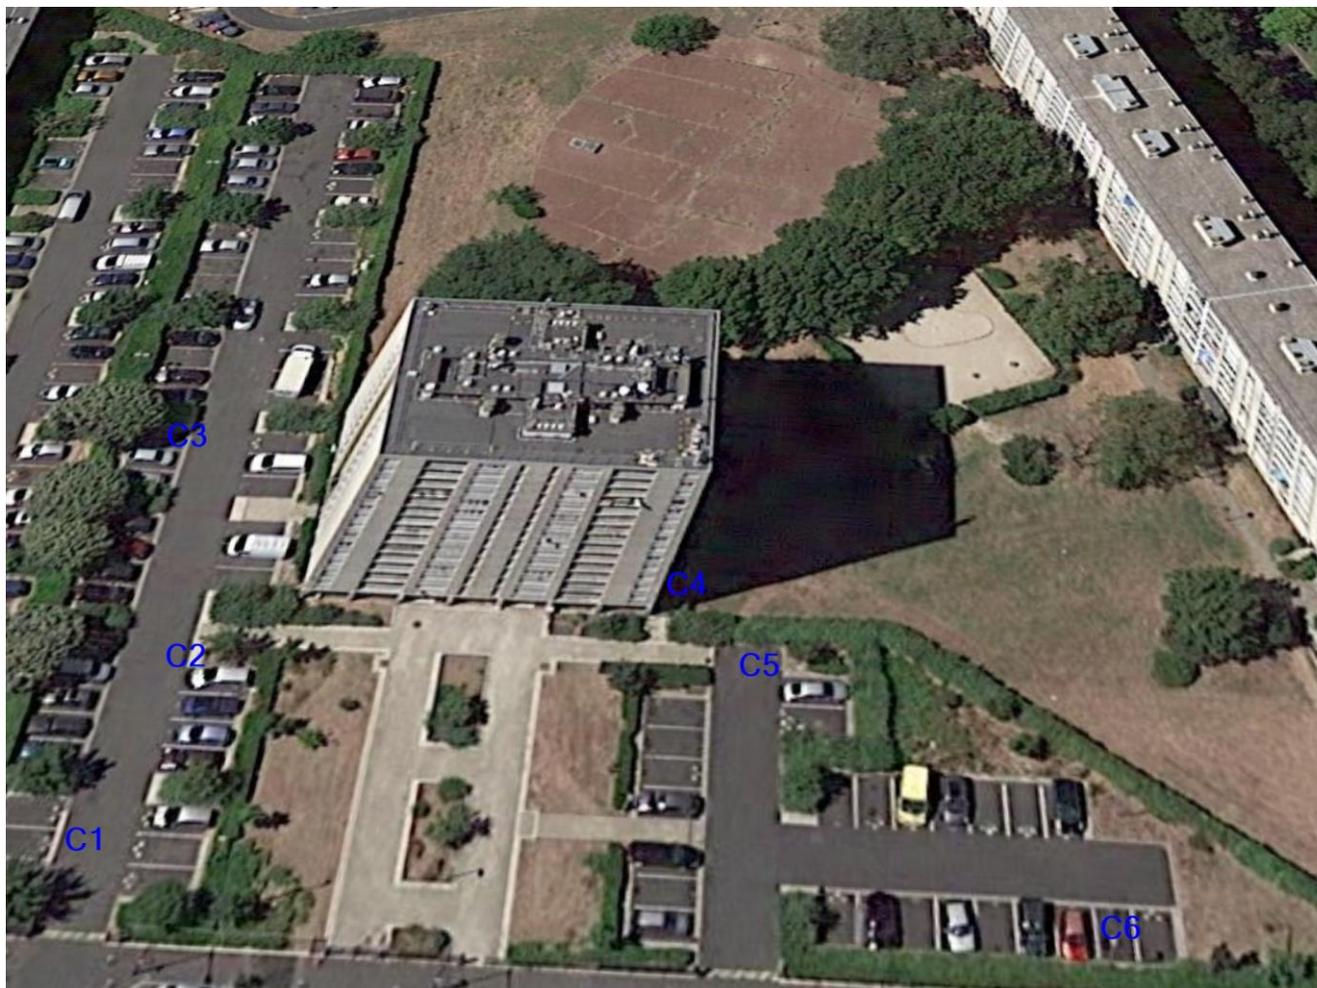
Planche (croquis) de repérage technique effectué par le cabinet : ADX GROUPE, auteur : SAGET Frédéric
Dossier n° MA2210156375 du 25/10/2022
Adresse du bien : 13 square de lorient 77000 melun

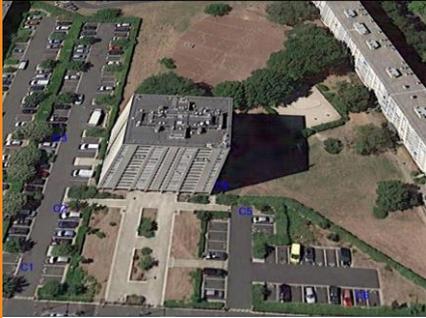
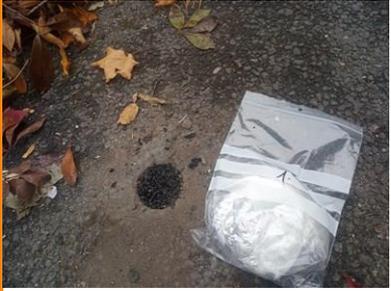
<u>Commentaires</u> : Sans objet		
Référence de la couche	Conclusion Analyse amiante	Conclusion Analyse HAP
Couche 01 Enrobé	Oui ADA + ANP Amiante non détecté	Oui <50 mg/kg

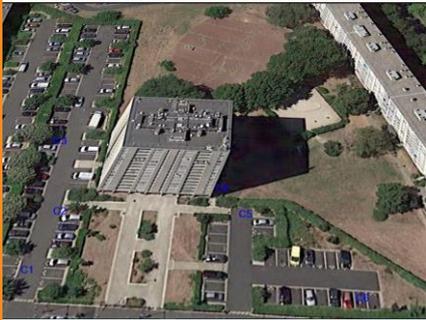
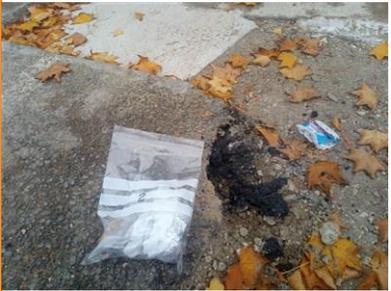
<u>Commentaires</u> : Sans objet		
Référence de la couche	Conclusion Analyse amiante	Conclusion Analyse HAP
Couche 01 Enrobé	Oui ADA + ANP Amiante non détecté	Oui <50 mg/kg

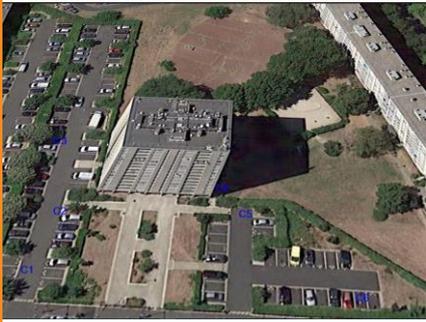
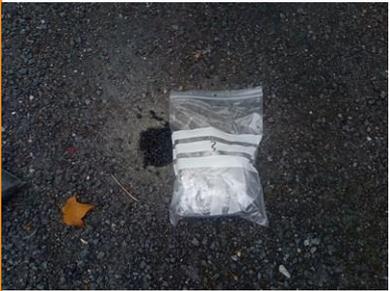
IDENTIFICATION DU CAROTTAGE : Carotte 03

Commentaires : Sans objet

Référence de la couche	Conclusion Analyse amiante	Conclusion Analyse HAP
Couche 01 Enrobé	Oui ADA + ANP Amiante non détecté	Oui <50 mg/kg

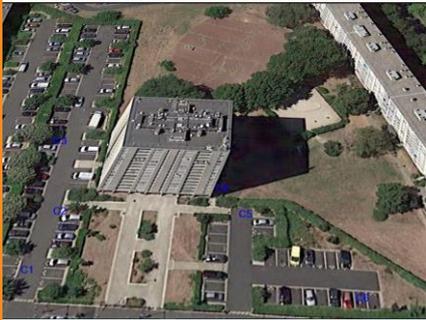
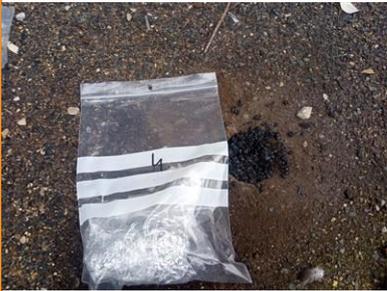
<u>Commentaires</u> : Sans objet		
Référence de la couche	Conclusion Analyse amiante	Conclusion Analyse HAP
Couche 01 Enrobé	Oui ADA + ANP Amiante non détecté	Oui <50 mg/kg

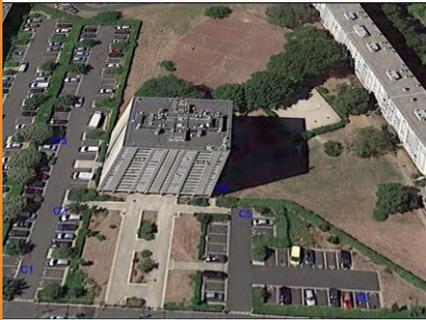
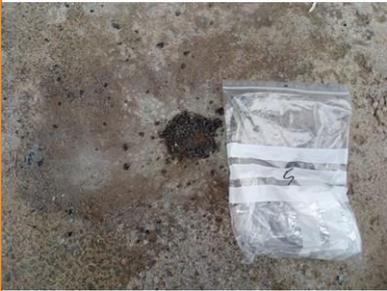
<u>Commentaires</u> : Sans objet		
Référence de la couche	Conclusion Analyse amiante	Conclusion Analyse HAP
Couche 01 Enrobé	Oui ADA + ANP Amiante non détecté	Oui <50 mg/kg

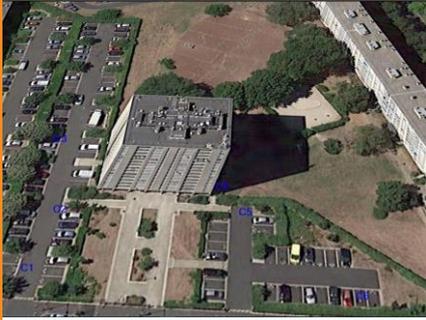
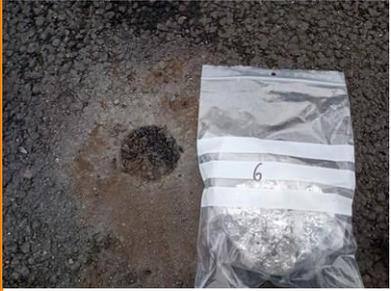
<u>Commentaires</u> : Sans objet		
Référence de la couche	Conclusion Analyse amiante	Conclusion Analyse HAP
Couche 01 Enrobé	Oui ADA + ANP Amiante non détecté	Oui <50 mg/kg
