## Rapport de repérage des matériaux et produits contenant de l'amiante avant démolition d'un immeuble bâti

Numéro de dossier : M2822716  
Date d'intervention : 17/10/2023

13 Square de Lorient (13LDL0103)  
77000 Melun

Lot numéro 13LDL0103,

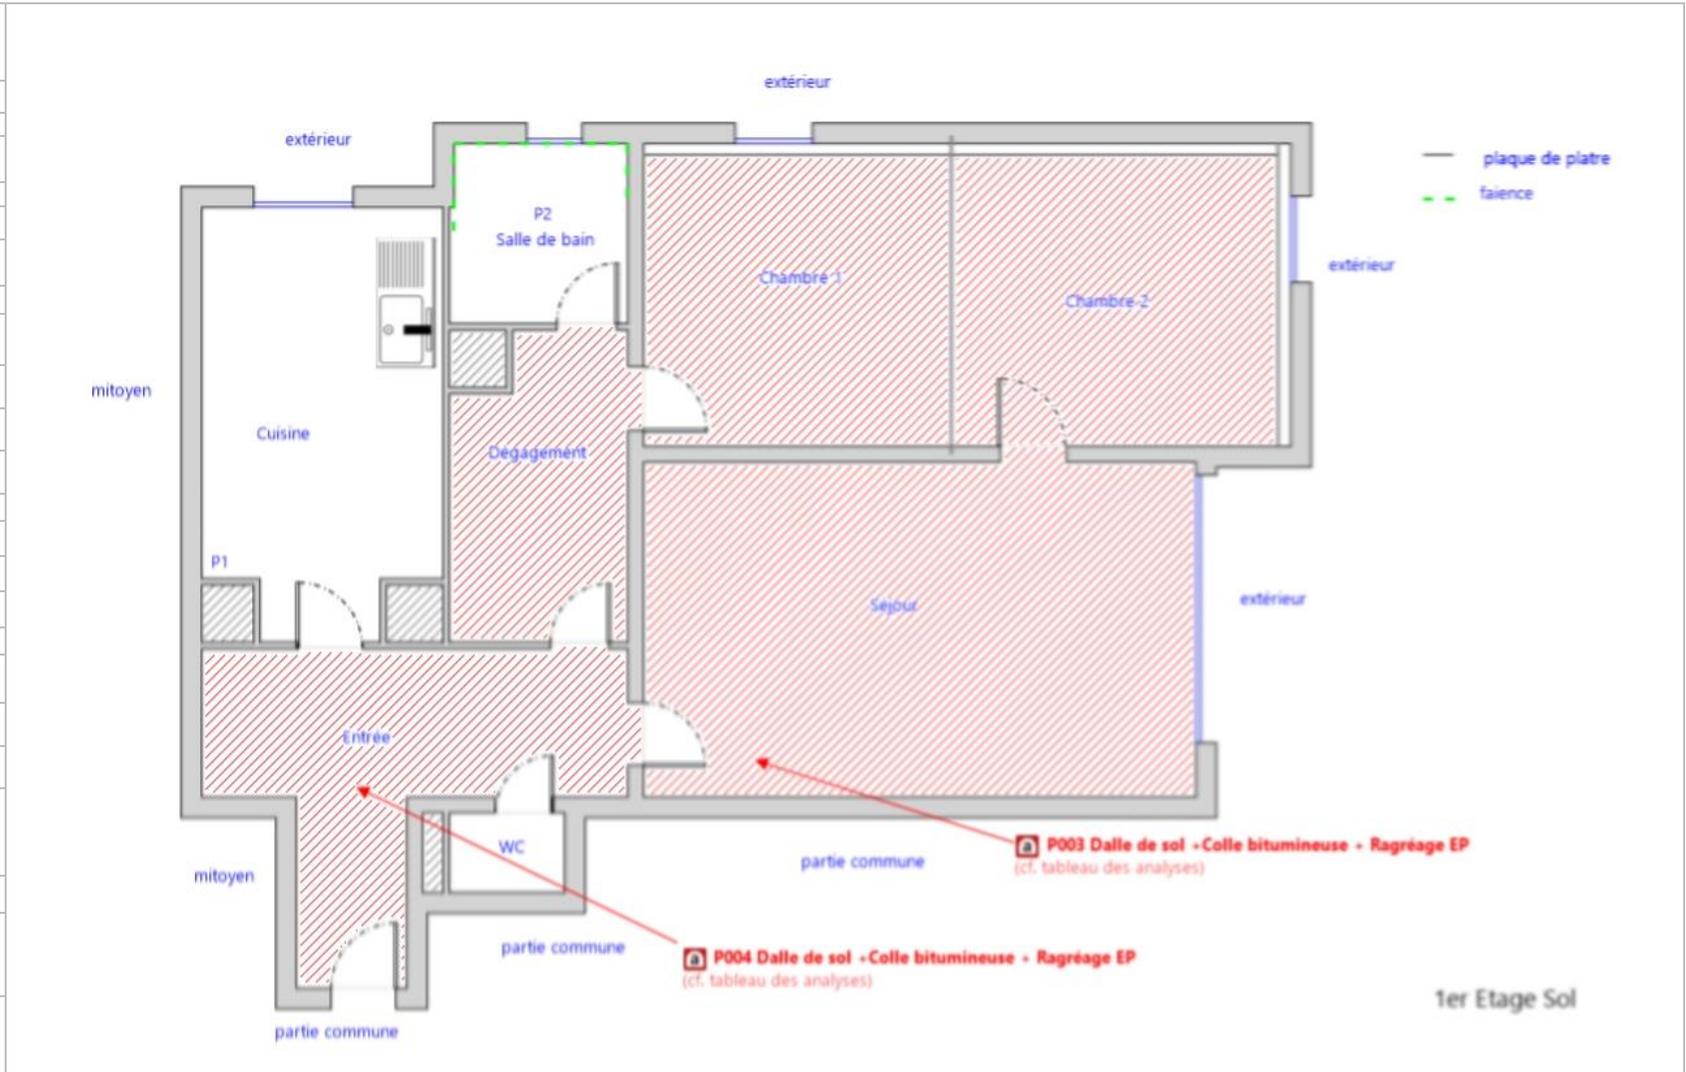
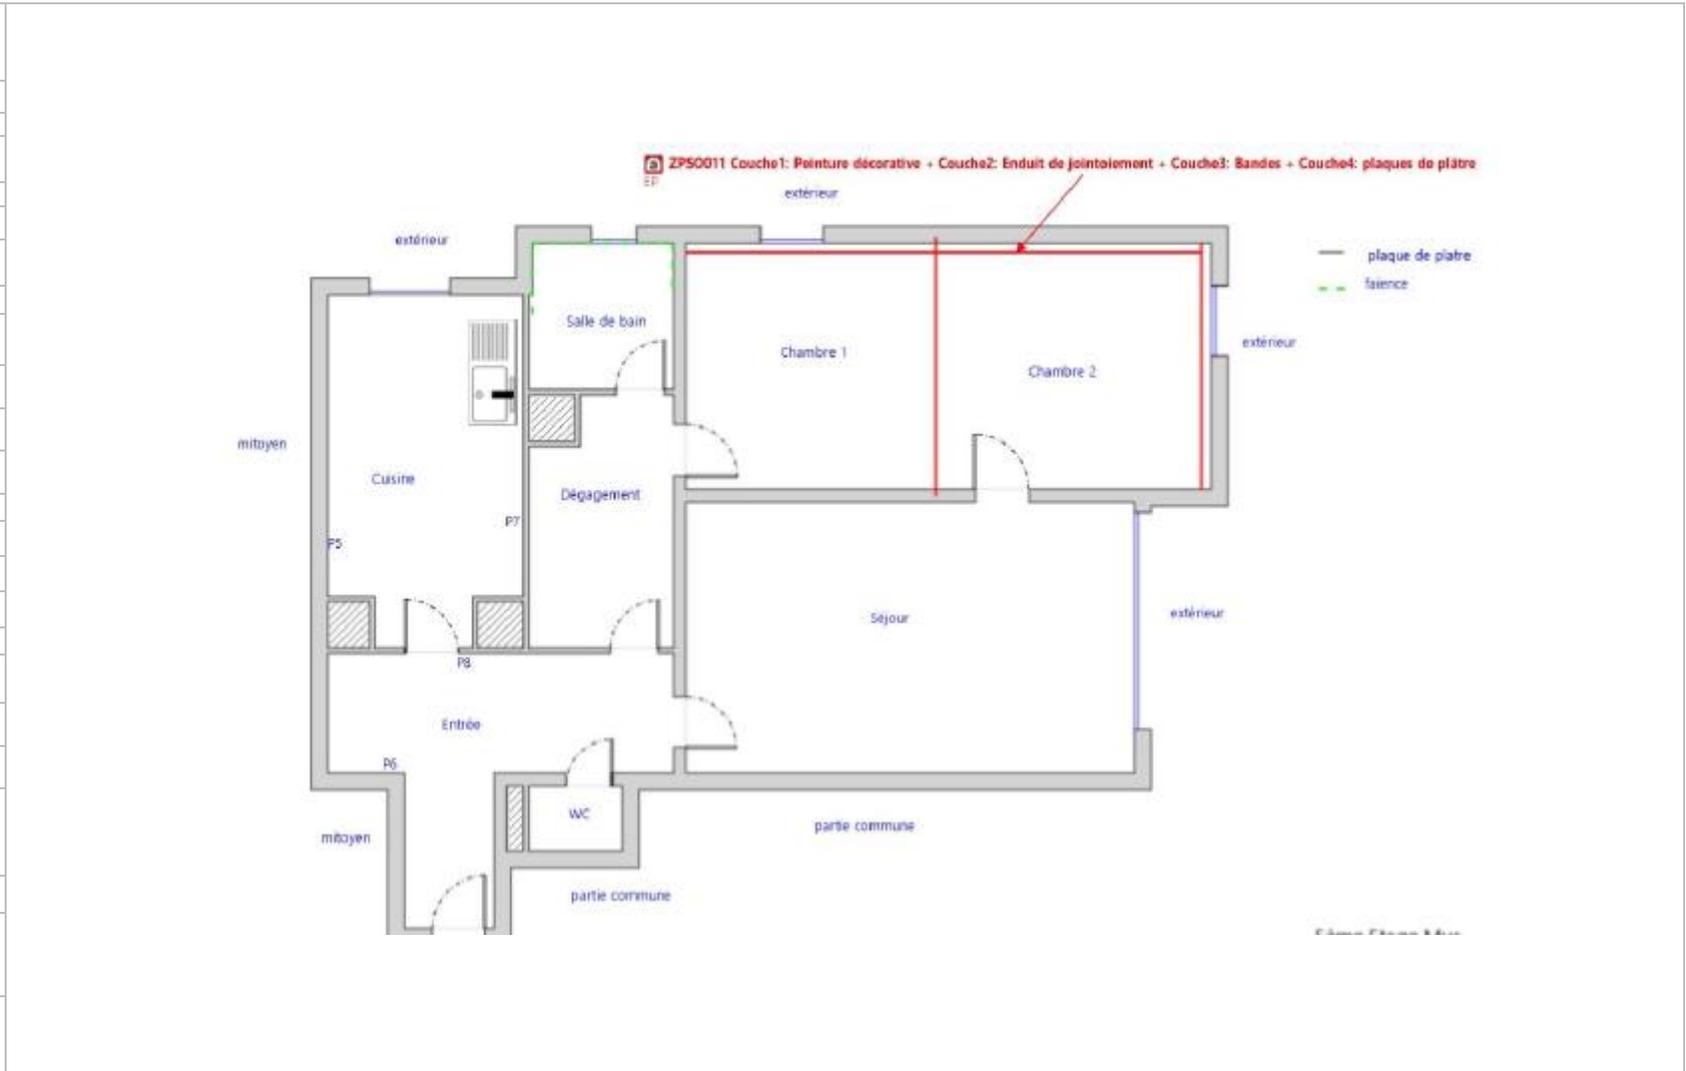
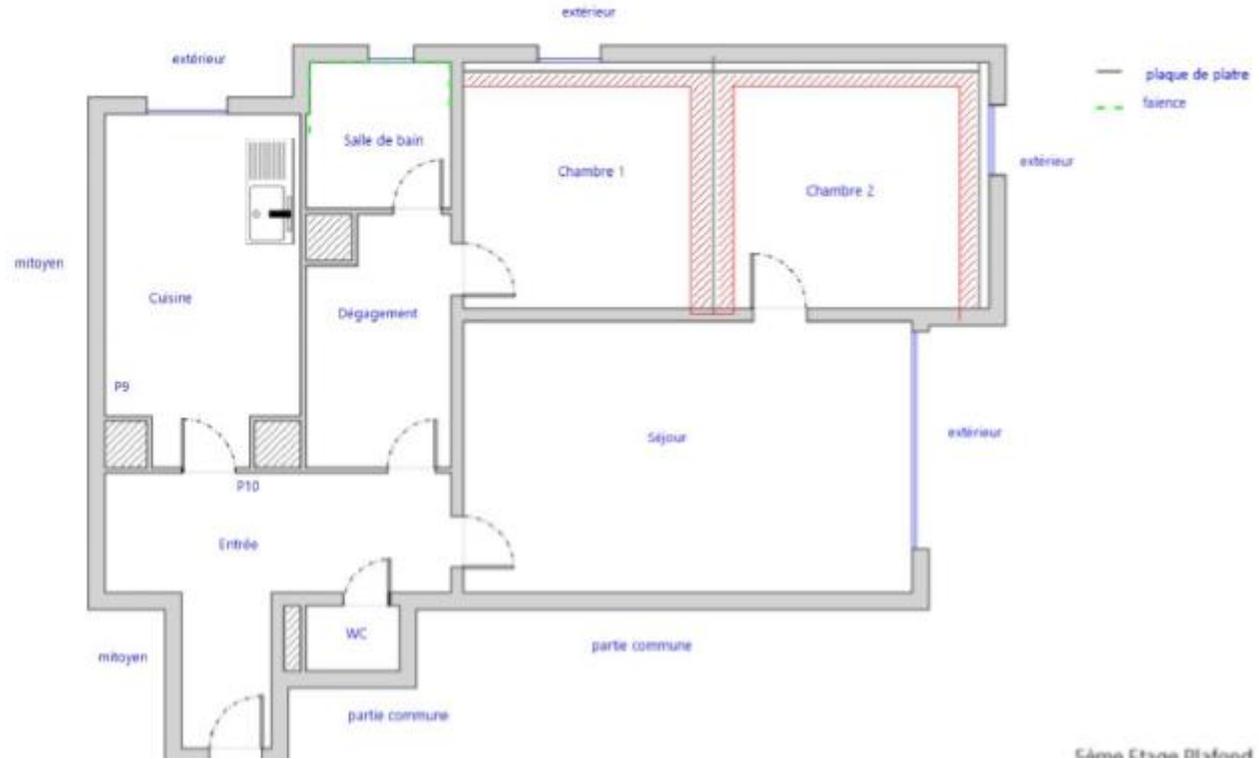
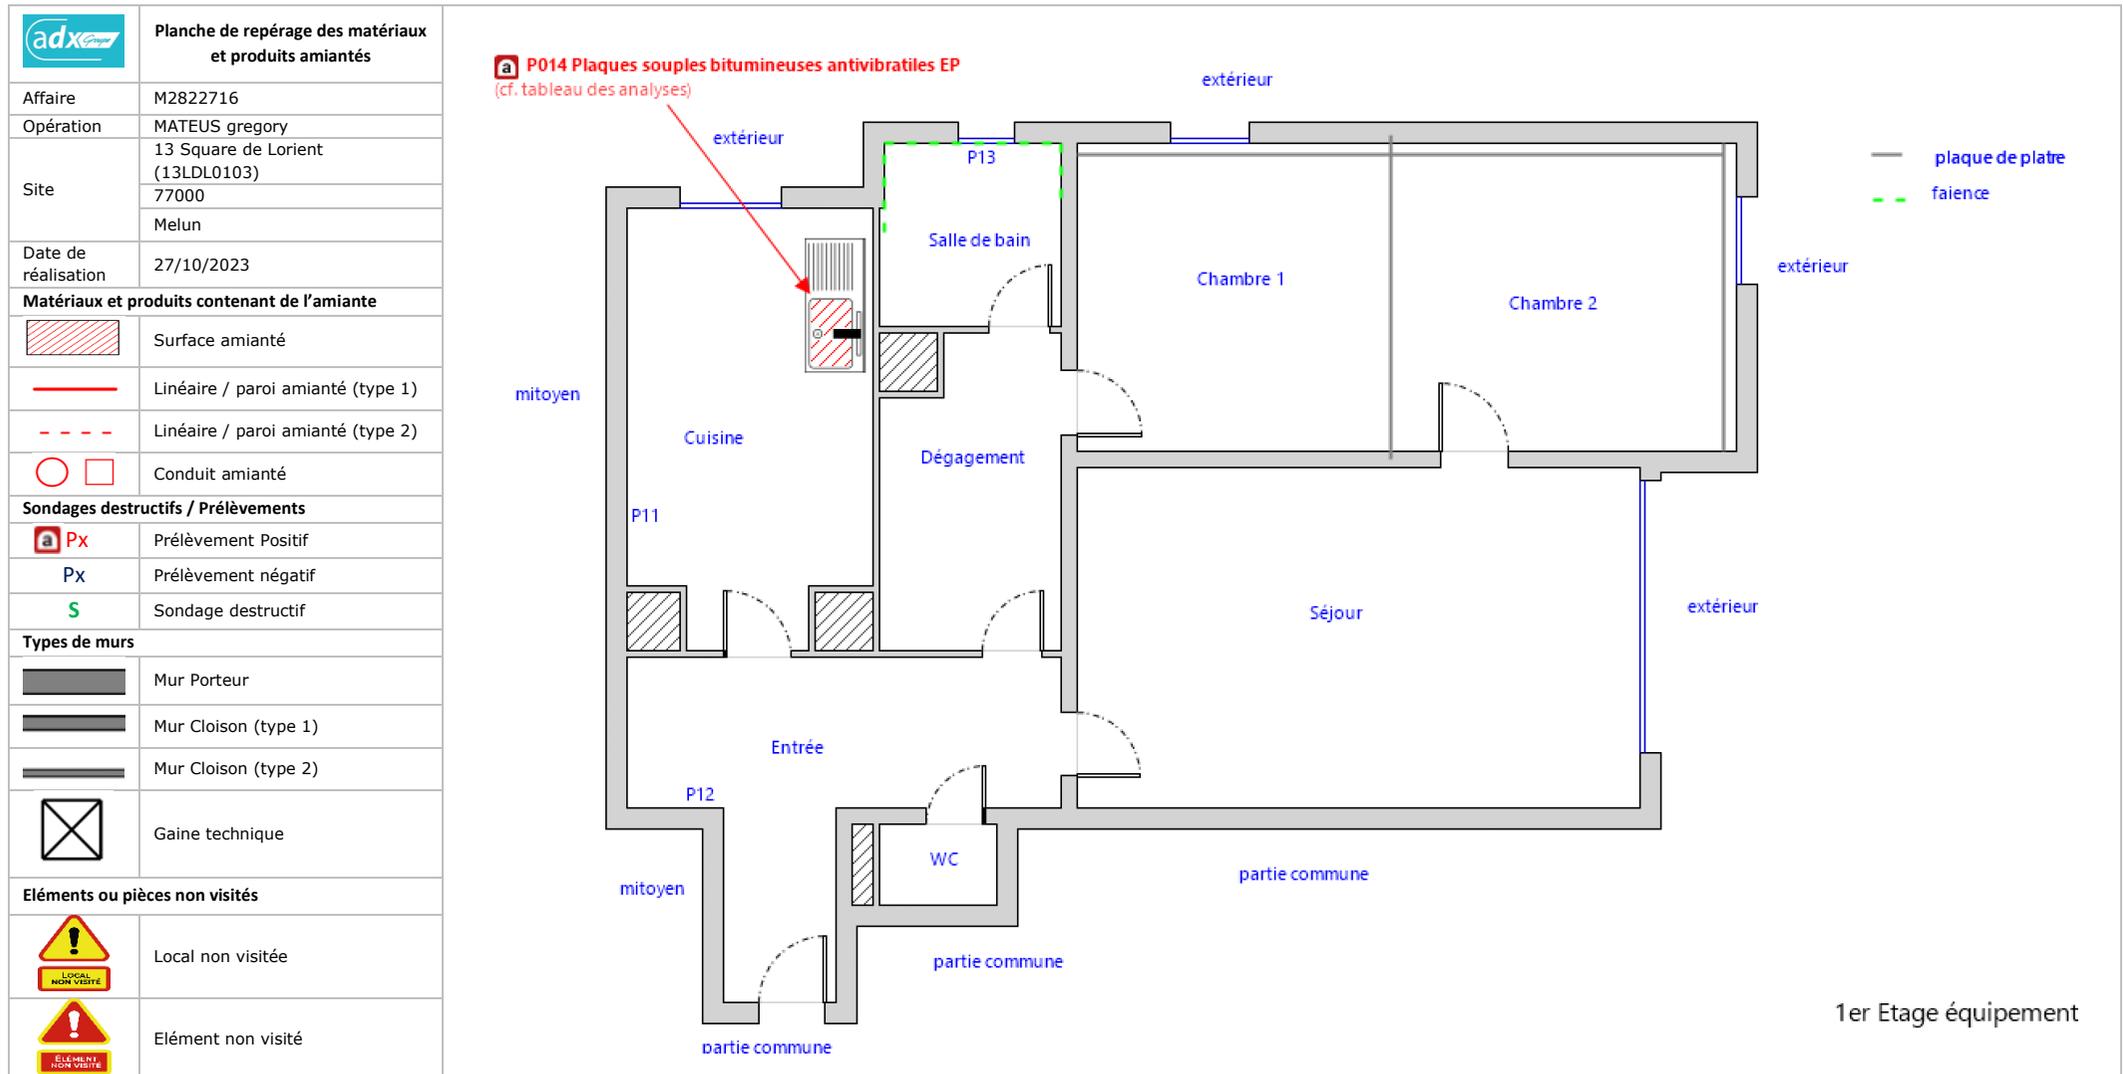
<b>Planche de repérage des matériaux et produits amiantés</b>
Affaire	M2822716
Opération	MATEUS gregory
Site	13 Square de Lorient (13LDL0103)
	77000
	Melun
Date de réalisation	27/10/2023
<b>Matériaux et produits contenant de l'amiante</b>	
	Surface amianté
	Linéaire / paroi amianté (type 1)
	Linéaire / paroi amianté (type 2)
	Conduit amianté
<b>Sondages destructifs / Prélèvements</b>	
	Px Prélèvement Positif
	Px Prélèvement négatif
	S Sondage destructif
<b>Types de murs</b>	
	Mur Porteur
	Mur Cloison (type 1)
	Mur Cloison (type 2)
	Gaine technique
<b>Eléments ou pièces non visités</b>	
	Local non visitée
	Elément non visité

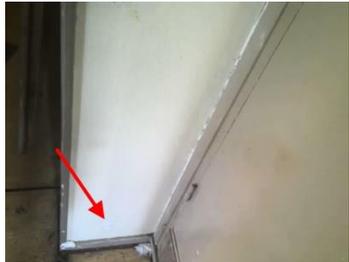
Localisation	n° de sondage	Zone	Prélèvement effectué / Sondage et extension	Echantillon	Analyse	Photo
Entrée	1	Mur de refend	Oui 1er étage - Entrée : Mur de refend	<p><u>Identifiant:</u> ZPSO003</p> <p><u>Echantillon:</u> M2822716/P005, réf. labo.: 23RB033395-005 M2822716/P006, réf. labo.: 23RB033395-006</p> <p><u>Description:</u> Couche1: Peinture décorative + Couche2: Enduit à base de plâtre lissé ou taloché + Couche3: Enduit à base de ciment projeté</p> <p><u>Composant de la construction:</u> 3 - Parois verticales intérieures - Revêtements de murs, poteaux, cloisons, gaines, coffres + 3 - Parois verticales intérieures - Murs et cloisons maçonnés</p> <p><u>Partie à sonder:</u> Couche1: Peinture décorative + Couche2: Enduit à base de plâtre lissé ou taloché + Couche3: Enduit à base de ciment projeté</p> <p><u>Justificatif:</u> Après analyse en laboratoire</p>	<p><u>Analyse:</u> P006</p> <p><u>Partie analysée par le laboratoire:</u> - Matériau de type système d'enduit peinture (blanc) ; matériau semi-dur (blanc) : Absence d'amiante</p>

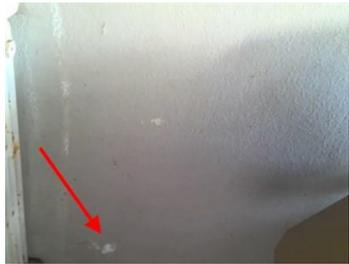
Cuisine	2	Mur de refend	Oui 1er étage - Cuisine : Mur de refend	<p><u>Identifiant:</u> ZPSO003 <u>Echantillon:</u> M2822716/P005, réf. labo.: 23RB033395-005 M2822716/P006, réf. labo.: 23RB033395-006 <u>Description:</u> Couche1: Peinture décorative + Couche2: Enduit à base de plâtre lissé ou taloché + Couche3: Enduit à base de ciment projeté <u>Composant de la construction:</u> 3 - Parois verticales intérieures - Revêtements de murs, poteaux, cloisons, gaines, coffres + 3 - Parois verticales intérieures - Murs et cloisons maçonnés <u>Partie à sonder:</u> Couche1: Peinture décorative + Couche2: Enduit à base de plâtre lissé ou taloché + Couche3: Enduit à base de ciment projeté <u>Justificatif:</u> Après analyse en laboratoire</p>	<p><u>Analyse:</u> P005 <u>Partie analysée par le laboratoire:</u> - Matériau de type système d'enduit peinture (beige) ; matériau semi-dur (blanc) ; matériau dur (gris) : Absence d'amiante</p>

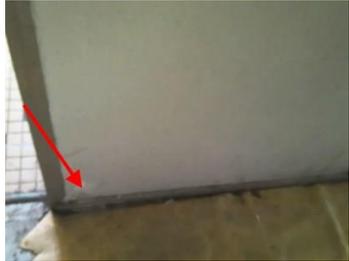
Localisation	n° de sondage	Zone	Prélèvement effectué / Sondage et extension	Echantillon	Analyse	Photo
Entrée	1	Cloison	Oui 1er étage - Entrée : Cloison	<p><u>Identifiant:</u> ZPSO004</p> <p><u>Echantillon:</u> M2822716/P007, réf. labo.: 23RB033395-007 M2822716/P008, réf. labo.: 23RB033395-008</p> <p><u>Description:</u> Couche1: Peinture décorative + Couche2: Enduit à base de plâtre lissé ou taloché + Couche3: Enduit à base de ciment projeté</p> <p><u>Composant de la construction:</u> 3 - Parois verticales intérieures - Revêtements de murs, poteaux, cloisons, gaines, coffres + 3 - Parois verticales intérieures - Murs et cloisons maçonnés</p> <p><u>Partie à sonder:</u> Couche1: Peinture décorative + Couche2: Enduit à base de plâtre lissé ou taloché + Couche3: Enduit à base de ciment projeté</p> <p><u>Justificatif:</u> Après analyse en laboratoire</p>	<p><u>Analyse:</u> P008</p> <p><u>Partie analysée par le laboratoire:</u> - Matériau de type système d'enduit peinture (vert) ; matériau semi-dur (blanc) : Absence d'amiante</p>

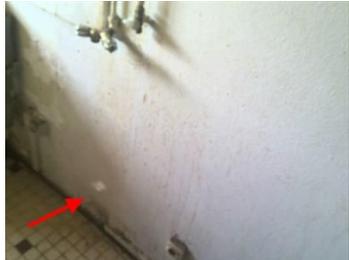
Cuisine	2	Cloison	Oui 1er étage - Cuisine : Cloison	<p><u>Identifiant:</u> ZPSO004</p> <p><u>Echantillon:</u> M2822716/P007, réf. labo.: 23RB033395-007 M2822716/P008, réf. labo.: 23RB033395-008</p> <p><u>Description:</u> Couche1: Peinture décorative + Couche2: Enduit à base de plâtre lissé ou taloché + Couche3: Enduit à base de ciment projeté</p> <p><u>Composant de la construction:</u> 3 - Parois verticales intérieures - Revêtements de murs, poteaux, cloisons, gaines, coffres + 3 - Parois verticales intérieures - Murs et cloisons maçonnés</p> <p><u>Partie à sonder:</u> Couche1: Peinture décorative + Couche2: Enduit à base de plâtre lissé ou taloché + Couche3: Enduit à base de ciment projeté</p> <p><u>Justificatif:</u> Après analyse en laboratoire</p>	<p><u>Analyse:</u> P007</p> <p><u>Partie analysée par le laboratoire:</u> - Matériau de type système d'enduit peinture (blanc) ; matériau semi-dur (blanc) ; matériau dur (gris) : Absence d'amiante</p>

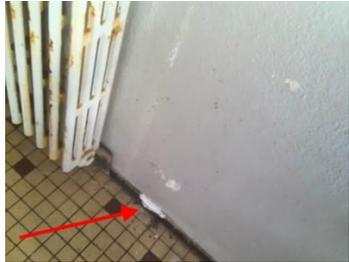
Localisation	n° de sondage	Zone	Prélèvement effectué / Sondage et extension	Echantillon	Analyse	Photo
Cuisine	1	plinthes	Oui 1er étage - Cuisine : Plinthes	<p><u>Identifiant:</u> ZPSO006  <u>Réf. échantillon:</u> M2822716/P011  <u>Réf. laboratoire:</u> 23RB033395-011  <u>Description:</u> Couche1: Colle de faïence + Couche2: Joint de faïence  <u>Composant de la construction:</u> 3 - Parois verticales intérieures - Revêtements de murs, poteaux, cloisons, gaines, coffres  <u>Partie à sonder:</u> Couche1: Colle de faïence + Couche2: Joint de faïence  <u>Justificatif:</u> Après analyse en laboratoire</p>	<p><u>Analyse:</u>  P011  <u>Partie analysée par le laboratoire:</u>  - Matériau de type système d'enduit peinture (blanc) ; matériau dur de type carrelage, faïence (marron) ; matériau dur de type ciment-colle (gris) : Absence d'amiante</p>

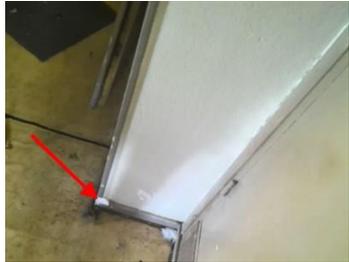
Localisation	n° de sondage	Zone	Prélèvement effectué / Sondage et extension	Echantillon	Analyse	Photo
Entrée	1	plinthes et portes	Oui 1er étage - Entrée : plinthes et portes	<p><u>Identifiant:</u> ZPSO007  <u>Réf. échantillon:</u> M2822716/P012  <u>Réf. laboratoire:</u> 23RB033395-012  <u>Description:</u> Peinture décorative (pailletées, gouttelettes, ...)  <u>Composant de la construction:</u> 3 - Parois verticales intérieures - Revêtements de murs, poteaux, cloisons, gaines, coffres  <u>Partie à sonder:</u> Peinture décorative (pailletées, gouttelettes, ...)  <u>Justificatif:</u> Après analyse en laboratoire</p>	<p><u>Analyse:</u>  P012  <u>Partie analysée par le laboratoire:</u>  - Phase 2 Matériau de type système d'enduit peinture (gris) ; matériau semi-dur fibreux de type bois, copeaux (marron)  Absence d'amiante</p>

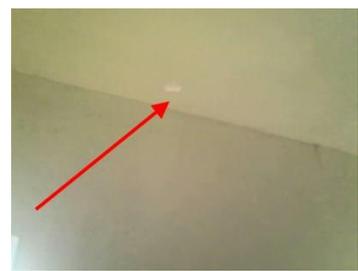
Entrée	1	Plafond	Oui 1er étage - Entrée : Plafond	<p><u>Identifiant:</u> ZPSO005 <u>Echantillon:</u> M2822716/P009, réf. labo.: 23RB033395-009 M2822716/P010, réf. labo.: 23RB033395-010 <u>Description:</u> Couche1: Peinture décorative + Couche2: Enduit à base de plâtre lissé ou taloché + Couche3: Enduit à base de ciment lissé ou taloché <u>Composant de la construction:</u> 4 - Plafonds et faux plafonds - Plafonds <u>Partie à sonder:</u> Couche1: Peinture décorative + Couche2: Enduit à base de plâtre lissé ou taloché + Couche3: Enduit à base de ciment lissé ou taloché <u>Justificatif:</u> Après analyse en laboratoire</p>	<p><u>Analyse:</u> P010 <u>Partie analysée par le laboratoire:</u> - Matériau de type système d'enduit peinture (vert) ; matériau semi-dur (blanc) ; matériau dur (beige) en traces : Absence d'amiante</p>

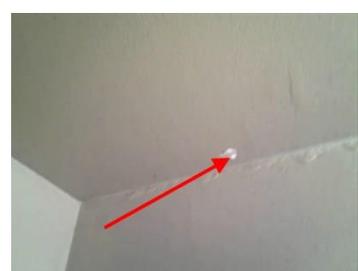
Cuisine	2	Plafond	Oui 1er étage - Cuisine : Plafond	<p><u>Identifiant:</u> ZPSO005 <u>Echantillon:</u> M2822716/P009, réf. labo.: 23RB033395-009 M2822716/P010, réf. labo.: 23RB033395-010 <u>Description:</u> Couche1: Peinture décorative + Couche2: Enduit à base de plâtre lissé ou taloché + Couche3: Enduit à base de ciment lissé ou taloché <u>Composant de la construction:</u> 4 - Plafonds et faux plafonds - Plafonds <u>Partie à sonder:</u> Couche1: Peinture décorative + Couche2: Enduit à base de plâtre lissé ou taloché + Couche3: Enduit à base de ciment lissé ou taloché <u>Justificatif:</u> Après analyse en laboratoire</p>	<p><u>Analyse:</u> P009 <u>Partie analysée par le laboratoire:</u> - Matériau de type système d'enduit peinture (blanc) ; matériau semi-dur (blanc) ; matériau dur (gris) : Absence d'amiante</p>

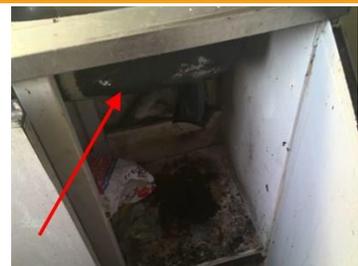
P014	<u>Identifiant:</u> ZPSO009 <u>Description:</u> Plaques souples bitumineuses antivibratiles	- Matériau souple (fibreux) (bitumineux) (noir) : Présence d'amiante	Présence d'amiante

Cuisine	1	Sous évier	Oui 1er étage - Cuisine : Sous évier	<p><u>Identifiant:</u> ZPSO009  <u>Réf. échantillon:</u> M2822716/P014  <u>Réf. laboratoire:</u> 23RB033395-014  <u>Description:</u> Plaques souples bitumineuses antivibratiles  <u>Composant de la construction:</u> 8 - Équipements divers et accessoires éviers métalliques  <u>Partie à sonder:</u> Plaques souples bitumineuses antivibratiles  <u>Justificatif:</u> Après analyse en laboratoire</p>	<p><u>Analyse:</u> P014  <u>Partie analysée par le laboratoire:</u>            - Matériau souple (fibreuse) (bitumineux) (noir) : Présence d'amiante</p>

Dans le cas où des matériaux contenant de l'amiante ont été repérés, il convient de confier le désamiantage à une entreprise certifiée. Le repérage est conforme à la réglementation dans le cadre de cette mission. Toutefois, il n'est jamais possible d'être parfaitement exhaustif, dans la mesure où un sondage n'est représentatif qu'à l'endroit précis du support investigué. Il convient donc de rester toujours très vigilant lors des travaux quant à l'éventuelle mise à jour de matériaux suspects ce qui nécessitera un repérage complémentaire.
