## Rapport de repérage des matériaux et produits contenant de l'amiante avant démolition d'un immeuble bâti

Numéro de dossier : M1517420  
Date d'intervention : 03/04/2024

13 Square de Lorient (13LDL0202)  
77000 Melun

Descriptif des travaux :  
Démolition du logement

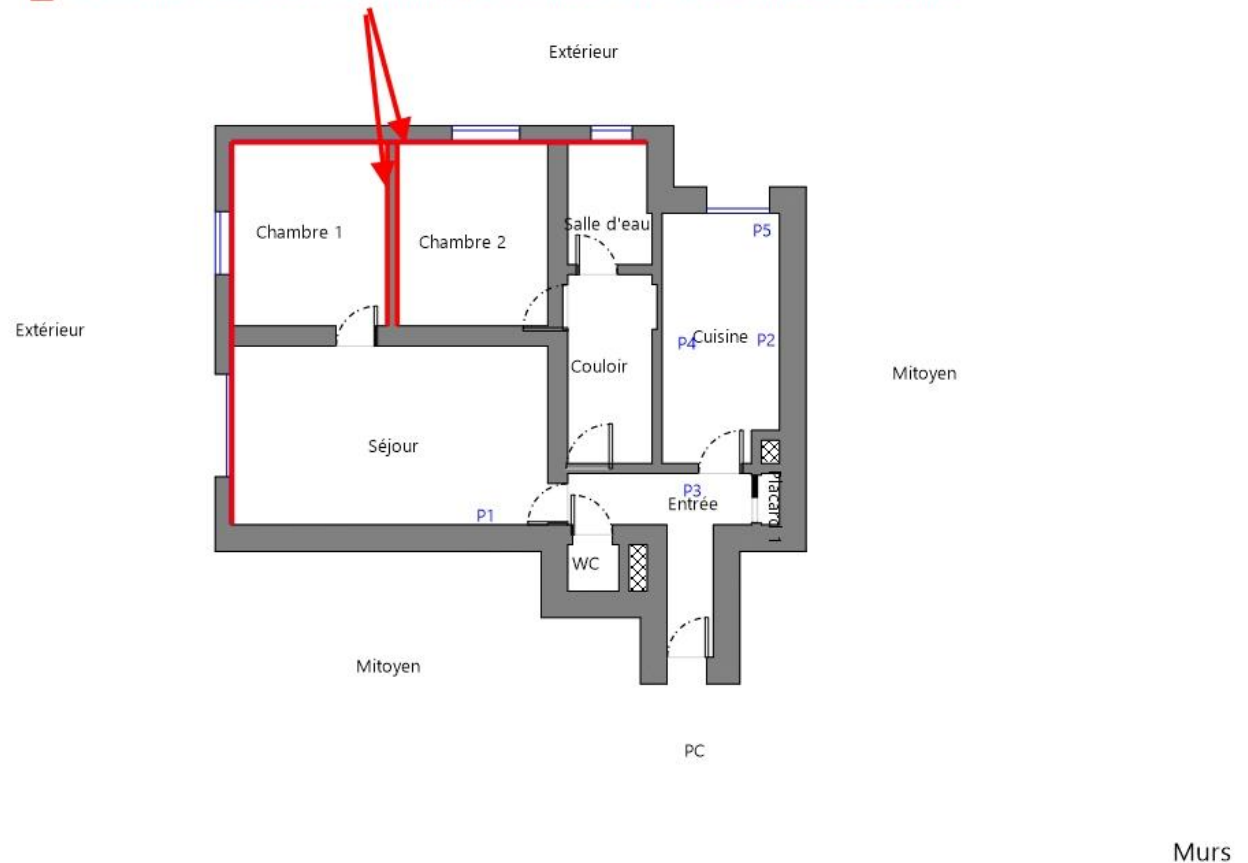
ZPSO	Niveau	Localisation	Zone	Description du prélèvement réalisé	Surface indicative
ZPSO003	2ème étage	Séjour; Chambre 1; Chambre 2; Salle d'eau	Doublages avec liaisons sur murs et plafonds; Cloisons avec liaisons sur murs et plafonds	-	
ZPSO007	2ème étage	Entrée; Séjour; Chambre 1; Chambre 2; Couloir; Placard 1	Sol	<u>Analyse : P010</u> - Phase 1 Matériau semi-dur de type dalle de sol (gris) (Présence d'amiante) - Phase 2 Matériau de type colle bitumineux (noir) ; matériau semi-dur de type ragréage (gris) (Présence d'amiante) <u>Analyse : P011</u> - Phase 1 Matériau semi-dur de type dalle de sol (gris) (Présence d'amiante) - Phase 2 Matériau de type colle bitumineux (noir) ; matériau dur de type mortier, béton, chape (gris) (Présence d'amiante)	50m2

ZPSO003 Couche1: Peinture + Couche2: Enduit de jointoiement + Couche3: bande + Couche4: Plaques de plâtre

Des matériaux amiantés ont été repéré, Adx-groupe doit procéder à la quantification de ceux-ci, nous vous invitons à appeler votre chargé d'affaire dédié ou nos bureaux afin de prévoir une mission complémentaire.

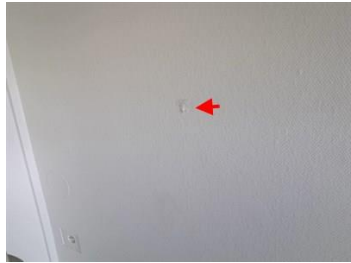
Séjour	3	Mur de refend	Oui 2ème étage - Séjour : Mur de refend	<p><u>Identifiant:</u> ZPSO001</p> <p><u>Echantillon:</u> M1517420/P001, réf. labo.: 24EK019354-001 M1517420/P002, réf. labo.: 24EK019354-002</p> <p><u>Description:</u> Peinture + enduits à base de plâtre</p> <p><u>Composant de la construction:</u> 3 - Parois verticales intérieures - Revêtements de murs, poteaux, cloisons, gaines, coffres</p> <p><u>Partie à sonder:</u> Peinture décorative (pailletées, gouttelettes, ...)</p> <p><u>Justificatif:</u> Après analyse en laboratoire</p>	<p><u>Analyse:</u> P001</p> <p><u>Partie analysée par le laboratoire:</u> - Phase 2 Matériau de type maillage de fibres et liant (blanc) ; matériau de type système d'enduit peinture (beige) ; matériau semi-dur de type plâtre (blanc) Absence d'amiante</p>

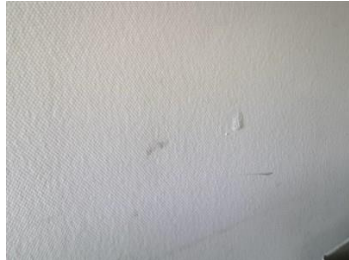
Salle d'eau	7	Mur de refend	Sondage et extension de la ZPSO du ou des échantillon(s) : P001, P002	<p><u>Identifiant:</u> ZPSO001</p> <p><u>Echantillon:</u> M1517420/P001, réf. labo.: 24EK019354-001 M1517420/P002, réf. labo.: 24EK019354-002</p> <p><u>Description:</u> Peinture + enduits à base de plâtre</p> <p><u>Composant de la construction:</u> 3 - Parois verticales intérieures - Revêtements de murs, poteaux, cloisons, gaines, coffres</p> <p><u>Partie à sonder:</u> Peinture décorative (pailletées, gouttelettes, ...)</p> <p><u>Justificatif:</u> Après analyse en laboratoire</p>	<p><u>Analyse:</u> P001, P002</p>	Idem photo : P001; P002
Cuisine	8	Mur de refend	Oui 2ème étage - Cuisine : Mur de refend	<p><u>Identifiant:</u> ZPSO001</p> <p><u>Echantillon:</u> M1517420/P001, réf. labo.: 24EK019354-001 M1517420/P002, réf. labo.: 24EK019354-002</p> <p><u>Description:</u> Peinture + enduits à base de plâtre</p> <p><u>Composant de la construction:</u> 3 - Parois verticales intérieures - Revêtements de murs, poteaux, cloisons, gaines, coffres</p> <p><u>Partie à sonder:</u> Peinture décorative (pailletées, gouttelettes, ...)</p> <p><u>Justificatif:</u> Après analyse en laboratoire</p>	<p><u>Analyse:</u> P002</p> <p><u>Partie analysée par le laboratoire:</u> - Phase 2 Matériau de type maillage de fibres et liant (blanc) ; matériau de type système d'enduit peinture (vert) ; matériau semi-dur de type plâtre (blanc)</p> <p>Absence d'amiante</p>

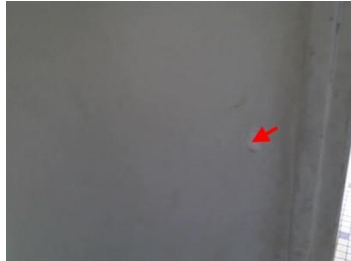
Localisation	n° de sondage	Zone	Prélèvement effectué / Sondage et extension	Echantillon	Analyse	Photo
Entrée	1	Cloison	Oui 2ème étage - Entrée : Cloison	<p><u>Identifiant:</u> ZPSO002</p> <p><u>Echantillon:</u> M1517420/P003, réf. labo.: 24EK019354-003 M1517420/P004, réf. labo.: 24EK019354-004</p> <p><u>Description:</u> Peinture + enduits à base de plâtre</p> <p><u>Composant de la construction:</u> 3 - Parois verticales intérieures - Revêtements de murs, poteaux, cloisons, gaines, coffres</p> <p><u>Partie à sonder:</u> Peinture décorative (pailletées, gouttelettes, ...)</p> <p><u>Justificatif:</u> Après analyse en laboratoire</p>	<p><u>Analyse:</u> P003</p> <p><u>Partie analysée par le laboratoire:</u> - Phase 2 Matériau de type maillage de fibres et liant (blanc) ; matériau de type système d'enduit peinture (blanc) ; matériau semi-dur de type plâtre (blanc)</p> <p>Absence d'amiante</p>

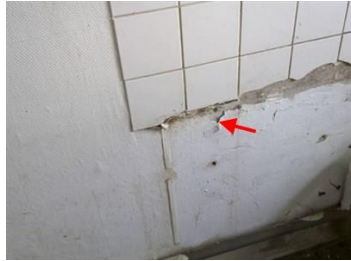
Cuisine	6	Cloison	Oui 2ème étage - Cuisine : Cloison	<p><u>Identifiant:</u> ZPSO002  <u>Echantillon:</u>  M1517420/P003, réf. labo.: 24EK019354-003  M1517420/P004, réf. labo.: 24EK019354-004  <u>Description:</u> Peinture + enduits à base de plâtre  <u>Composant de la construction:</u> 3 - Parois verticales intérieures - Revêtements de murs, poteaux, cloisons, gaines, coffres  <u>Partie à sonder:</u> Peinture décorative (pailletées, gouttelettes, ...)  <u>Justificatif:</u> Après analyse en laboratoire</p>	<p><u>Analyse:</u>  P004  <u>Partie analysée par le laboratoire:</u>  - Matériau de type système d'enduit peinture (beige) ; matériau dur de type mortier, béton, chape (beige) en traces : Absence d'amiante</p>

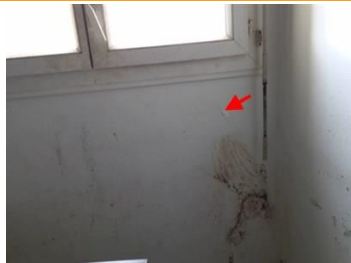
## ZPSO004 : Peinture + enduits à base de platre

Localisation	n° de sondage	Zone	Prélèvement effectué / Sondage et extension	Echantillon	Analyse	Photo
Cuisine	1	Mur donnant sur extérieur	Oui 2ème étage - Cuisine : Mur donnant sur extérieur	<p><u>Identifiant:</u> ZPSO004</p> <p><u>Réf. échantillon:</u> M1517420/P005</p> <p><u>Réf. laboratoire:</u> 24EK019354-005</p> <p><u>Description:</u> Peinture + enduits à base de platre</p> <p><u>Composant de la construction:</u> 3 - Parois verticales intérieures - Revêtements de murs, poteaux, cloisons, gaines, coffres</p> <p><u>Partie à sonder:</u> Peinture décorative (pailletées, gouttelettes, ...)</p> <p><u>Justificatif:</u> Après analyse en laboratoire</p>	<p><u>Analyse:</u> P005</p> <p><u>Partie analysée par le laboratoire:</u> - Phase 2 Matériau de type maillage de fibres et liant (blanc) ; matériau fibreux de type papier peint (vert) ; matériau semi-dur (beige) Absence d'amiante</p>

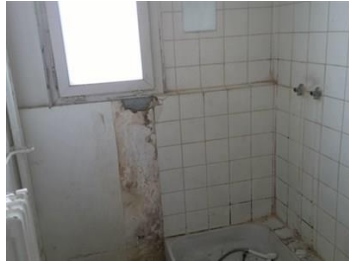
Localisation	n° de sondage	Zone	Prélèvement effectué / Sondage et extension	Echantillon	Analyse	Photo
Salle d'eau	1	Faïence	Oui 2ème étage - Salle d'eau : Faïence	<p><u>Identifiant:</u> ZPSO005</p> <p><u>Echantillon:</u> M1517420/P006, réf. labo.: 24EK019354-006 M1517420/P007, réf. labo.: 24EK019354-007</p> <p><u>Description:</u> Colle + joint de faïence</p> <p><u>Composant de la construction:</u> 3 - Parois verticales intérieures - Revêtements de murs, poteaux, cloisons, gaines, coffres</p> <p><u>Partie à sonder:</u> Colle de faïence</p> <p><u>Justificatif:</u> Après analyse en laboratoire</p>	<p><u>Analyse:</u> P006</p> <p><u>Partie analysée par le laboratoire:</u> - Phase 1 Matériau dur de type carrelage, faïence (blanc) ; matériau de type peinture (blanc) ; matériau dur de type ciment-colle (beige) ; matériau souple fibreux de type papier, carton (beige) Absence d'amiante - Phase 2 Matériau souple fibreux de type papier, carton (beige) Absence d'amiante</p>

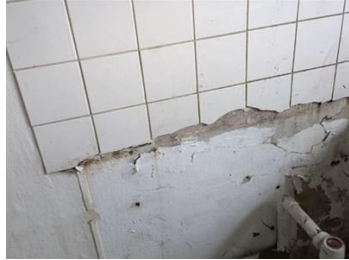
Cuisine	2	Faïence	Oui 2ème étage - Cuisine : Faïence	<p><u>Identifiant:</u> ZPSO005</p> <p><u>Echantillon:</u> M1517420/P006, réf. labo.: 24EK019354-006 M1517420/P007, réf. labo.: 24EK019354-007</p> <p><u>Description:</u> Colle + joint de faïence</p> <p><u>Composant de la construction:</u> 3 - Parois verticales intérieures - Revêtements de murs, poteaux, cloisons, gaines, coffres</p> <p><u>Partie à sonder:</u> Colle de faïence</p> <p><u>Justificatif:</u> Après analyse en laboratoire</p>	<p><u>Analyse:</u> P007</p> <p><u>Partie analysée par le laboratoire:</u> - Matériau dur de type carrelage, faïence (blanc) ; matériau dur de type ciment-colle (beige) ; matériau semi-dur (beige) en traces : Absence d'amiante</p>

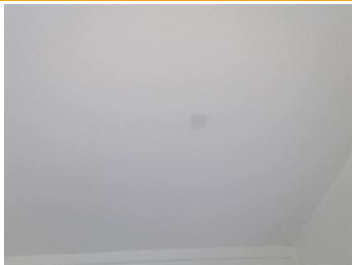
WC	2	Plafond	Sondage et extension de la ZPSO du ou des échantillon(s) : P008, P009	<p><u>Identifiant:</u> ZPSO006  <u>Echantillon:</u>  M1517420/P008, réf. labo.: 24EK019354-008  M1517420/P009, réf. labo.: 24EK019354-009  <u>Description:</u> Peinture + enduits à base de plâtre  <u>Composant de la construction:</u> 4 - Plafonds et faux plafonds - Plafonds  <u>Partie à sonder:</u> Peinture décorative (pailletées, gouttelettes...)  <u>Justificatif:</u> Après analyse en laboratoire</p>	<p><u>Analyse:</u>  P008, P009</p>	Idem photo : P008; P009
Séjour	3	Plafond	Oui 2ème étage - Séjour : Plafond	<p><u>Identifiant:</u> ZPSO006  <u>Echantillon:</u>  M1517420/P008, réf. labo.: 24EK019354-008  M1517420/P009, réf. labo.: 24EK019354-009  <u>Description:</u> Peinture + enduits à base de plâtre  <u>Composant de la construction:</u> 4 - Plafonds et faux plafonds - Plafonds  <u>Partie à sonder:</u> Peinture décorative (pailletées, gouttelettes...)  <u>Justificatif:</u> Après analyse en laboratoire</p>	<p><u>Analyse:</u>  P008  <u>Partie analysée par le laboratoire:</u>  - Matériau de type système d'enduit peinture (beige) ; matériau semi-dur de type plâtre (beige) ; matériau semi-dur (gris) en traces : Absence d'amiante</p>

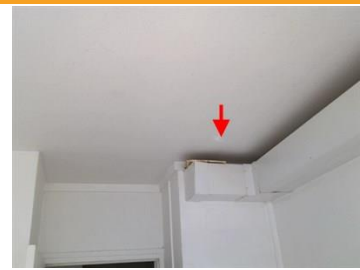
P008	<u>Identifiant:</u> ZPSO006 <u>Description:</u> Peinture + enduits à base de plâtre	- Matériau de type système d'enduit peinture (beige) ; matériau semi-dur de type plâtre (beige) ; matériau semi-dur (gris) en traces : Absence d'amiante	Absence d'amiante
P009	<u>Identifiant:</u> ZPSO006 <u>Description:</u> Peinture + enduits à base de plâtre	- Matériau de type système d'enduit peinture (beige) ; matériau semi-dur de type plâtre (beige) : Absence d'amiante	Absence d'amiante
P010	<u>Identifiant:</u> ZPSO007 <u>Description:</u> Couche1: Dalle de sol + Couche2: Colle bitumineuse + Couche3: Ragréage	- Phase 1 Matériau semi-dur de type dalle de sol (gris) Présence d'amiante - Phase 2 Matériau de type colle bitumineux (noir) ; matériau semi-dur de type ragréage (gris) Présence d'amiante	Présence d'amiante
P011	<u>Identifiant:</u> ZPSO007 <u>Description:</u> Couche1: Dalle de sol + Couche2: Colle bitumineuse + Couche3: Ragréage	- Phase 1 Matériau semi-dur de type dalle de sol (gris) Présence d'amiante - Phase 2 Matériau de type colle bitumineux (noir) ; matériau dur de type mortier, béton, chape (gris) Présence d'amiante	Présence d'amiante

Cuisine	8	Plafond	Oui 2ème étage - Cuisine : Plafond	<p><u>Identifiant:</u> ZPSO006</p> <p><u>Echantillon:</u> M1517420/P008, réf. labo.: 24EK019354-008 M1517420/P009, réf. labo.: 24EK019354-009</p> <p><u>Description:</u> Peinture + enduits à base de plâtre</p> <p><u>Composant de la construction:</u> 4 - Plafonds et faux plafonds - Plafonds</p> <p><u>Partie à sonder:</u> Peinture décorative (pailletées, gouttelettes...)</p> <p><u>Justificatif:</u> Après analyse en laboratoire</p>	<p><u>Analyse:</u> P009</p> <p><u>Partie analysée par le laboratoire:</u> - Matériau de type système d'enduit peinture (beige) ; matériau semi-dur de type plâtre (beige) : Absence d'amiante</p>

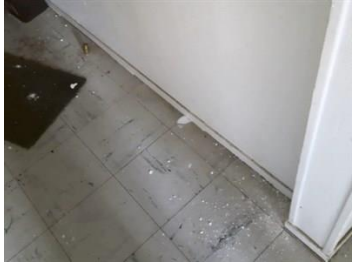
Localisation	n° de sondage	Zone	Prélèvement effectué / Sondage et extension	Echantillon	Analyse	Photo
Entrée	1	Sol	Oui 2ème étage - Entrée : Sol	<u>Identifiant:</u> ZPSO007 <u>Echantillon:</u> M1517420/P010, réf. labo.: 24EK019354-010 M1517420/P011, réf. labo.: 24EK019354-011 <u>Description:</u> Couche1: Dalle de sol + Couche2: Colle bitumineuse + Couche3: Ragréage <u>Composant de la construction:</u> 5 - Planchers et planchers techniques - Revêtements de sols <u>Partie à sonder:</u> Couche1: Dalle de sol + Couche2: Colle bitumineuse + Couche3: Ragréage <u>Quantité estimée:</u> 50 m2 <u>Justificatif:</u> Après analyse en laboratoire	<u>Analyse:</u> P010 <u>Partie analysée par le laboratoire:</u> - Phase 1 Matériau semi-dur de type dalle de sol (gris) Présence d'amiante - Phase 2 Matériau de type colle bitumineux (noir) ; matériau semi-dur de type ragréage (gris) Présence d'amiante

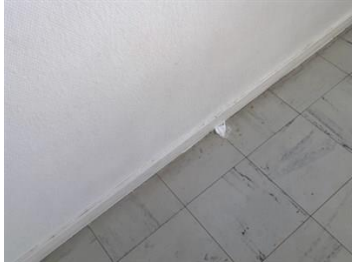
Séjour	2	Sol	Oui 2ème étage - Séjour : Sol	<u>Identifiant:</u> ZPSO007 <u>Echantillon:</u> M1517420/P010, réf. labo.: 24EK019354-010 M1517420/P011, réf. labo.: 24EK019354-011 <u>Description:</u> Couche1: Dalle de sol + Couche2: Colle bitumineuse + Couche3: Ragréage <u>Composant de la construction:</u> 5 - Planchers et planchers techniques - Revêtements de sols <u>Partie à sonder:</u> Couche1: Dalle de sol + Couche2: Colle bitumineuse + Couche3: Ragréage <u>Justificatif:</u> Après analyse en laboratoire	<u>Analyse:</u> P011 <u>Partie analysée par le laboratoire:</u> - Phase 1 Matériau semi-dur de type dalle de sol (gris) Présence d'amiante - Phase 2 Matériau de type colle bitumineux (noir) ; matériau dur de type mortier, béton, chape (gris) Présence d'amiante

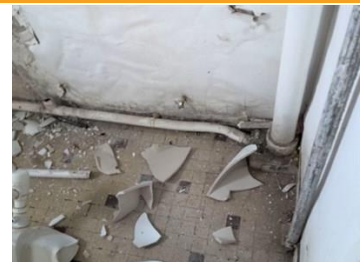
Localisation	n° de sondage	Zone	Prélèvement effectué / Sondage et extension	Echantillon	Analyse	Photo
WC	1	Sol	Sondage et extension de la ZPSO du ou des échantillon(s) : P012, P013	<p><u>Identifiant:</u> ZPSO008</p> <p><u>Echantillon:</u> M1517420/P012, réf. labo.: 24EK019354-012 M1517420/P013, réf. labo.: 24EK019354-013</p> <p><u>Description:</u> Couche1: Colle de carrelage + Couche2: Joint de carrelage + Couche3: Ragréage</p> <p><u>Composant de la construction:</u> 5 - Planchers et planchers techniques - Revêtements de sols</p> <p><u>Partie à sonder:</u> Couche1: Colle de carrelage + Couche2: Joint de carrelage + Couche3: Ragréage</p> <p><u>Justificatif:</u> Après analyse en laboratoire</p>	<p><u>Analyse:</u> P012, P013</p>	Idem photo : P013; P012
Salle d'eau	2	Sol	Oui 2ème étage - Salle d'eau : Sol	<p><u>Identifiant:</u> ZPSO008</p> <p><u>Echantillon:</u> M1517420/P012, réf. labo.: 24EK019354-012 M1517420/P013, réf. labo.: 24EK019354-013</p> <p><u>Description:</u> Couche1: Colle de carrelage + Couche2: Joint de carrelage + Couche3: Ragréage</p> <p><u>Composant de la construction:</u> 5 - Planchers et planchers techniques - Revêtements de sols</p> <p><u>Partie à sonder:</u> Couche1: Colle de carrelage + Couche2: Joint de carrelage + Couche3: Ragréage</p> <p><u>Justificatif:</u> Après analyse en laboratoire</p>	<p><u>Analyse:</u> P013</p> <p><u>Partie analysée par le laboratoire:</u> - Matériau dur de type carrelage, faïence (beige) ; matériau dur de type mortier, béton, chape (gris) : Absence d'amiante</p>

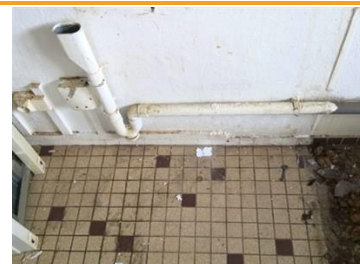
Cuisine	3	Sol	Oui 2ème étage - Cuisine : Sol	<p><u>Identifiant:</u> ZPSO008</p> <p><u>Echantillon:</u> M1517420/P012, réf. labo.: 24EK019354-012 M1517420/P013, réf. labo.: 24EK019354-013</p> <p><u>Description:</u> Couche1: Colle de carrelage + Couche2: Joint de carrelage + Couche3: Ragréage</p> <p><u>Composant de la construction:</u> 5 - Planchers et planchers techniques - Revêtements de sols</p> <p><u>Partie à sonder:</u> Couche1: Colle de carrelage + Couche2: Joint de carrelage + Couche3: Ragréage</p> <p><u>Justificatif:</u> Après analyse en laboratoire</p>	<p><u>Analyse:</u> P012</p> <p><u>Partie analysée par le laboratoire:</u> - Matériau dur de type carrelage, faïence (beige) ; matériau dur de type mortier, béton, chape (gris) ; matériau semi-dur (blanc) : Absence d'amiante</p>

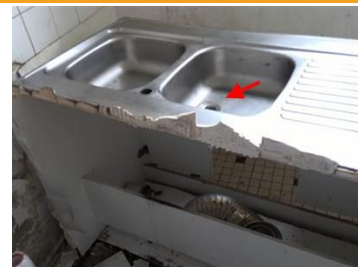
Localisation	n° de sondage	Zone	Prélèvement effectué / Sondage et extension	Echantillon	Analyse	Photo
Cuisine	1	Plaque sous évier	Oui 2ème étage - Cuisine : Plaque sous évier	<p>Identifiant: ZPSO011  Réf. échantillon: M1517420/P016  Réf. laboratoire: 24EK019354-016  Description: Plaques souples bitumineuses antivibratiles  Composant de la construction: 8 - Équipements divers et accessoires - Portes de placard, baignoires et éviers métalliques  Partie à sonder: Plaques souples bitumineuses antivibratiles  Justificatif: Après analyse en laboratoire</p>	<p>Analyse:  P016  Partie analysée par le laboratoire:  - Phase 2 Matériau souple (fibreuse) (beige) ;  matériau semi-dur (bitumineux) (noir)  Absence d'amiante</p>
