Rapport de repérage des matériaux et produits contenant de l'amiante avant démolition d'un immeuble bâti

Numéro de dossier : M4609528
Date d'intervention : 28/11/2023

13 Square de Lorient (13LDL0203)
77000 Melun

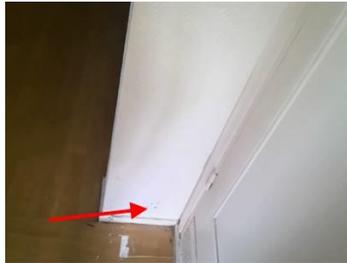
Localisation	n° de sondage	Zone	Prélèvement effectué / Sondage et extension	Echantillon	Analyse	Photo
Entrée	1	Mur de refend	Oui 2ème étage - Entrée : Mur de refend	<p><u>Identifiant:</u> ZPSO003</p> <p><u>Echantillon:</u> M4609528/P005, réf. labo.: 23EK087254-005 M4609528/P006, réf. labo.: 23EK087254-006</p> <p><u>Description:</u> Couche1: Peinture décorative + Couche2: Enduit à base de plâtre lissé ou taloché + Couche3: Enduit à base de ciment projeté</p> <p><u>Composant de la construction:</u> 3 - Parois verticales intérieures - Revêtements de murs, poteaux, cloisons, gaines, coffres + 3 - Parois verticales intérieures - Murs et cloisons maçonnés</p> <p><u>Partie à sonder:</u> Couche1: Peinture décorative + Couche2: Enduit à base de plâtre lissé ou taloché + Couche3: Enduit à base de ciment projeté</p> <p><u>Justificatif:</u> Après analyse en laboratoire</p>	<p><u>Analyse:</u> P006</p> <p><u>Partie analysée par le laboratoire:</u> - Phase 2 Matériau de type maillage de fibres et liant (blanc) ; matériau de type système d'enduit peinture (blanc) ; matériau dur de type mortier, béton, chape (gris) en traces Absence d'amiante - Phase 3 Matériau dur de type mortier, béton, chape (gris) Absence d'amiante</p>

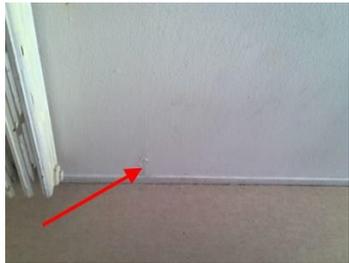
Cuisine	2	Mur de refend	Oui 2ème étage - Cuisine : Mur de refend	<p><u>Identifiant:</u> ZPSO003 <u>Echantillon:</u> M4609528/P005, réf. labo.: 23EK087254-005 M4609528/P006, réf. labo.: 23EK087254-006 <u>Description:</u> Couche1: Peinture décorative + Couche2: Enduit à base de plâtre lissé ou taloché + Couche3: Enduit à base de ciment projeté <u>Composant de la construction:</u> 3 - Parois verticales intérieures - Revêtements de murs, poteaux, cloisons, gaines, coffres + 3 - Parois verticales intérieures - Murs et cloisons maçonnés <u>Partie à sonder:</u> Couche1: Peinture décorative + Couche2: Enduit à base de plâtre lissé ou taloché + Couche3: Enduit à base de ciment projeté <u>Justificatif:</u> Après analyse en laboratoire</p>	<p><u>Analyse:</u> P005 <u>Partie analysée par le laboratoire:</u> - Phase 2 Matériau de type maillage de fibres et liant (blanc) ; matériau de type système d'enduit peinture (beige) ; matériau dur de type mortier, béton, chape (gris) Absence d'amiante</p>

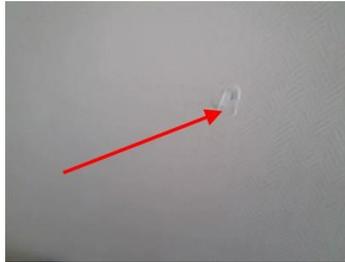
Localisation	n° de sondage	Zone	Prélèvement effectué / Sondage et extension	Echantillon	Analyse	Photo
Entrée	1	Cloison	Oui 2ème étage - Entrée : Cloison	<p><u>Identifiant:</u> ZPSO004</p> <p><u>Echantillon:</u> M4609528/P007, réf. labo.: 23EK087254-007 M4609528/P008, réf. labo.: 23EK087254-008</p> <p><u>Description:</u> Couche1: Peinture décorative + Couche2: Enduit à base de plâtre lissé ou taloché + Couche3: Enduit à base de ciment projeté</p> <p><u>Composant de la construction:</u> 3 - Parois verticales intérieures - Revêtements de murs, poteaux, cloisons, gaines, coffres + 3 - Parois verticales intérieures - Murs et cloisons maçonnés</p> <p><u>Partie à sonder:</u> Couche1: Peinture décorative + Couche2: Enduit à base de plâtre lissé ou taloché + Couche3: Enduit à base de ciment projeté</p> <p><u>Justificatif:</u> Après analyse en laboratoire</p>	<p><u>Analyse:</u> P008</p> <p><u>Partie analysée par le laboratoire:</u> - Phase 2 Matériau de type maillage de fibres et liant (blanc) ; matériau de type système d'enduit peinture (beige) ; matériau dur de type mortier, béton, chape (gris) en traces Absence d'amiante - Phase 3 Matériau dur de type mortier, béton, chape (gris) Absence d'amiante</p>

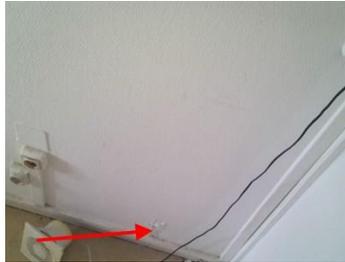
Cuisine	2	Cloison	Oui 2ème étage - Cuisine : Cloison	<p><u>Identifiant:</u> ZPSO004</p> <p><u>Echantillon:</u> M4609528/P007, réf. labo.: 23EK087254-007 M4609528/P008, réf. labo.: 23EK087254-008</p> <p><u>Description:</u> Couche1: Peinture décorative + Couche2: Enduit à base de plâtre lissé ou taloché + Couche3: Enduit à base de ciment projeté</p> <p><u>Composant de la construction:</u> 3 - Parois verticales intérieures - Revêtements de murs, poteaux, cloisons, gaines, coffres + 3 - Parois verticales intérieures - Murs et cloisons maçonnés</p> <p><u>Partie à sonder:</u> Couche1: Peinture décorative + Couche2: Enduit à base de plâtre lissé ou taloché + Couche3: Enduit à base de ciment projeté</p> <p><u>Justificatif:</u> Après analyse en laboratoire</p>	<p><u>Analyse:</u> P007</p> <p><u>Partie analysée par le laboratoire:</u> - Phase 2 Matériau de type maillage de fibres et liant (blanc) ; matériau de type système d'enduit peinture (beige) ; matériau dur de type mortier, béton, chape (gris) en traces Absence d'amiante - Phase 3 Matériau dur de type mortier, béton, chape (gris) Absence d'amiante</p>

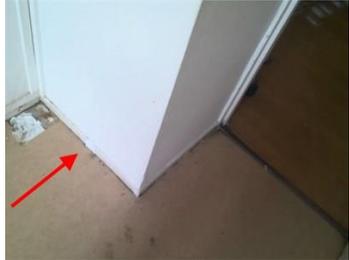
Localisation	n° de sondage	Zone	Prélèvement effectué / Sondage et extension	Echantillon	Analyse	Photo
Cuisine	1	PLINTHES	Oui 2ème étage - Cuisine : Plinthes	<p><u>Identifiant:</u> ZPSO006 <u>Réf. échantillon:</u> M4609528/P011 <u>Réf. laboratoire:</u> 23EK087254-011 <u>Description:</u> Couche1: Colle de plinthes+ Couche2: Joint deplinthes <u>Composant de la construction:</u> 3 - Parois verticales intérieures - Revêtements de murs, poteaux, cloisons, gaines, coffres <u>Partie à sonder:</u> Couche1: Colle de faïence + Couche2: Joint de faïence <u>Justificatif:</u> Après analyse en laboratoire</p>	<p><u>Analyse:</u> P011 <u>Partie analysée par le laboratoire:</u> - Phase 1 Matériau de type système d'enduit peinture (beige) Absence d'amiante - Phase 2 Matériau dur de type carrelage, faïence (marron) ; matériau dur de type mortier, béton, chape (gris) (foncé) Absence d'amiante - Phase 3 Matériau dur de type mortier, béton, chape (gris) (foncé) en traces ; matériau dur de type mortier, béton, chape (gris) (clair) Absence d'amiante</p>

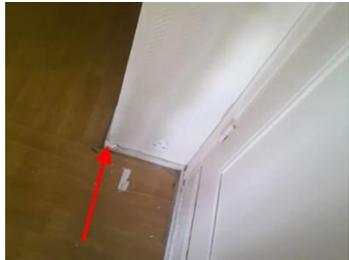
Localisation	n° de sondage	Zone	Prélèvement effectué / Sondage et extension	Echantillon	Analyse	Photo
Entrée	1	plinthes et portes	Oui 2ème étage - Entrée : plinthes et portes	<p><u>Identifiant:</u> ZPSO007 <u>Réf. échantillon:</u> M4609528/P012 <u>Réf. laboratoire:</u> 23EK087254-012 <u>Description:</u> Peinture décorative (pailletées, gouttelettes, ...) <u>Composant de la construction:</u> 3 - Parois verticales intérieures - Revêtements de murs, poteaux, cloisons, gaines, coffres <u>Partie à sonder:</u> Peinture décorative (pailletées, gouttelettes, ...) <u>Justificatif:</u> Après analyse en laboratoire</p>	<p><u>Analyse:</u> P012 <u>Partie analysée par le laboratoire:</u> - Matériau de type système d'enduit peinture (blanc) ; matériau semi-dur fibreux de type bois, copeaux (marron) : Absence d'amiante</p>

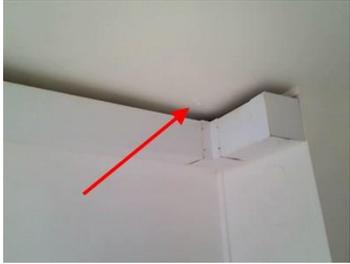
Cuisine	2	Plafond	Oui 2ème étage - Cuisine : Plafond	<p><u>Identifiant:</u> ZPSO005 <u>Echantillon:</u> M4609528/P009, réf. labo.: 23EK087254-009 M4609528/P010, réf. labo.: 23EK087254-010 <u>Description:</u> Couche1: Peinture décorative + Couche2: Enduit à base de plâtre lissé ou taloché + Couche3: Enduit à base de ciment lissé ou taloché <u>Composant de la construction:</u> 4 - Plafonds et faux plafonds - Plafonds <u>Partie à sonder:</u> Couche1: Peinture décorative + Couche2: Enduit à base de plâtre lissé ou taloché + Couche3: Enduit à base de ciment lissé ou taloché <u>Justificatif:</u> Après analyse en laboratoire</p>	<p><u>Analyse:</u> P009 <u>Partie analysée par le laboratoire:</u> - Phase 1 Matériau de type système d'enduit peinture (beige) ; matériau dur de type mortier, béton, chape (gris) Absence d'amiante - Phase 2 Matériau dur de type mortier, béton, chape (gris) Absence d'amiante</p>

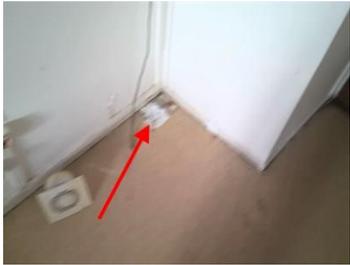
Cuisine	1	Sol	Oui 2ème étage - Cuisine : Sol	<p>Identifiant: ZPSO001 Echantillon: M4609528/P001, réf. labo.: 23EK087254-001 M4609528/P002, réf. labo.: 23EK087254-002 Description: Couche1: Colle de carrelage + Couche2: Joint de carrelage + Couche3: Ragréage Composant de la construction: 5 - Planchers et planchers techniques - Revêtements de sols Partie à sonder: Couche1: Colle de carrelage + Couche2: Joint de carrelage + Couche3: Ragréage Justificatif: Après analyse en laboratoire</p>	<p>Analyse: P001 Partie analysée par le laboratoire: - Phase 1 Matériau de type colle (jaune) ; matériau semi-dur de type ragréage (gris) Absence d'amiante - Phase 2 Matériau dur de type carrelage, faïence (beige) ; matériau dur de type mortier, béton, chape (gris) Absence d'amiante</p>

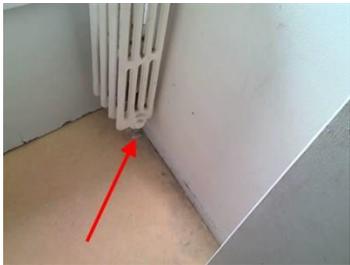
Salle de bain	3	Sol	Oui 2ème étage - Salle de bain : Sol	<p>Identifiant: ZPSO001 Echantillon: M4609528/P001, réf. labo.: 23EK087254-001 M4609528/P002, réf. labo.: 23EK087254-002 Description: Couche1: Colle de carrelage + Couche2: Joint de carrelage + Couche3: Ragréage Composant de la construction: 5 - Planchers et planchers techniques - Revêtements de sols Partie à sonder: Couche1: Colle de carrelage + Couche2: Joint de carrelage + Couche3: Ragréage Justificatif: Après analyse en laboratoire</p>	<p>Analyse: P002 Partie analysée par le laboratoire: - Phase 1 Matériau de type mousse (blanc) ; matériau de type colle (jaune) ; matériau de type peinture (beige) ; matériau semi-dur de type ragréage (gris) Absence d'amiante - Phase 2 Matériau dur de type carrelage, faïence (beige) ; matériau dur de type mortier, béton, chape (gris) Absence d'amiante</p>

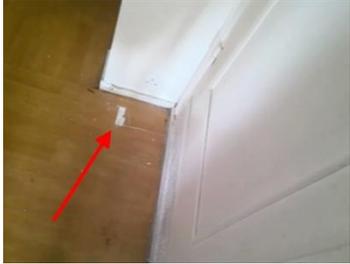
ZPSO	Niveau	Localisation	Zone	Description du prélèvement réalisé	Surface indicative
ZPSO002	2ème étage	Entrée; Dégagement; Chambre 1; Chambre 2; Séjour	Sol	<p><u>Analyse : P003</u> - Phase 1 Matériau souple de type revêtement de sol (marron) (Absence d'amiante) - Phase 2 Matériau de type colle (jaune) ; matériau semi-dur de type ragréage (gris) ; matériau de type colle bitumineux (noir) (Présence d'amiante)</p> <p><u>Analyse : P004</u> - Phase 1 Matériau souple de type revêtement de sol (marron) (Absence d'amiante) - Phase 2 Matériau de type colle (jaune) ; matériau semi-dur de type ragréage (gris) ; matériau de type colle bitumineux (noir) ; matériau dur de type mortier, béton, chape (gris) (Présence d'amiante)</p>	53m2
ZPSO010	2ème étage	Chambre 1; Chambre 2; Séjour	Doublages avec liaisons sur murs et plafonds; Cloisons avec liaisons sur murs et plafonds		31m2

Localisation	n° de sondage	Zone	Prélèvement effectué / Sondage et extension	Echantillon	Analyse	Photo
Entrée	1	Sol	Oui 2ème étage - Entrée : Sol	<p><u>Identifiant:</u> ZPSO002 <u>Echantillon:</u> M4609528/P003, réf. labo.: 23EK087254-003 M4609528/P004, réf. labo.: 23EK087254-004 <u>Description:</u> Couche1: Revêtement de sol + Couche2: Colle non bitumineuse + Couche3: Ragréage <u>Composant de la construction:</u> 5 - Planchers et planchers techniques - Revêtements de sols <u>Partie à sonder:</u> Couche1: Revêtement de sol + Couche2: Colle non bitumineuse + Couche3: Ragréage <u>Quantité estimée:</u> 7.4 m2 <u>Justificatif:</u> Après analyse en laboratoire</p>	<p><u>Analyse:</u> P003 <u>Partie analysée par le laboratoire:</u> - Phase 1 Matériau souple de type revêtement de sol (marron) Absence d'amiante - Phase 2 Matériau de type colle (jaune) ; matériau semi-dur de type ragréage (gris) ; matériau de type colle bitumineux (noir) Présence d'amiante</p>

Dans le cas où des matériaux contenant de l'amiante ont été repérés, il convient de confier le désamiantage à une entreprise certifiée. Le repérage est conforme à la réglementation dans le cadre de cette mission. Toutefois, il n'est jamais possible d'être parfaitement exhaustif, dans la mesure où un sondage n'est représentatif qu'à l'endroit précis du support investigué. Il convient donc de rester toujours très vigilant lors des travaux quant à l'éventuelle mise à jour de matériaux suspects ce qui nécessitera un repérage complémentaire.

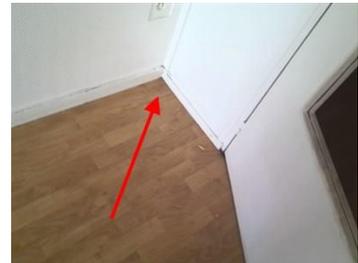
Chambre 2	4	Sol	Sondage et extension de la ZPSO du ou des échantillon(s) : P003, P004	<p><u>Identifiant:</u> ZPSO002</p> <p><u>Echantillon:</u> M4609528/P003, réf. labo.: 23EK087254-003 M4609528/P004, réf. labo.: 23EK087254-004</p> <p><u>Description:</u> Couche1: Revêtement de sol + Couche2: Colle non bitumineuse + Couche3: Ragréage</p> <p><u>Composant de la construction:</u> 5 - Planchers et planchers techniques - Revêtements de sols</p> <p><u>Partie à sonder:</u> Couche1: Revêtement de sol + Couche2: Colle non bitumineuse + Couche3: Ragréage</p> <p><u>Quantité estimée:</u> 11 m2</p> <p><u>Justificatif:</u> Après analyse en laboratoire</p>	<p><u>Analyse:</u> P003, P004</p>	Idem photo : P003; P004
Séjour	5	Sol	Oui 2ème étage - Séjour : Sol	<p><u>Identifiant:</u> ZPSO002</p> <p><u>Echantillon:</u> M4609528/P003, réf. labo.: 23EK087254-003 M4609528/P004, réf. labo.: 23EK087254-004</p> <p><u>Description:</u> Couche1: Revêtement de sol + Couche2: Colle non bitumineuse + Couche3: Ragréage</p> <p><u>Composant de la construction:</u> 5 - Planchers et planchers techniques - Revêtements de sols</p> <p><u>Partie à sonder:</u> Couche1: Revêtement de sol + Couche2: Colle non bitumineuse + Couche3: Ragréage</p> <p><u>Quantité estimée:</u> 18 m2</p> <p><u>Justificatif:</u> Après analyse en laboratoire</p>	<p><u>Analyse:</u> P004</p> <p><u>Partie analysée par le laboratoire:</u></p> <ul style="list-style-type: none"> - Phase 1 Matériau souple de type revêtement de sol (marron) - Phase 2 Matériau de type colle (jaune) ; matériau semi-dur de type ragréage (gris) ; matériau de type colle bitumineux (noir) ; matériau dur de type mortier, béton, chape (gris) <p>Présence d'amiante</p>
