Rapport de repérage des matériaux et produits contenant de l'amiante avant démolition d'un immeuble bâti

Numéro de dossier : M1428688
Date d'intervention : 22/12/2022

13 Square de Lorient (13LDL0206)
77000 Melun

Lot numéro 13LDL0206,

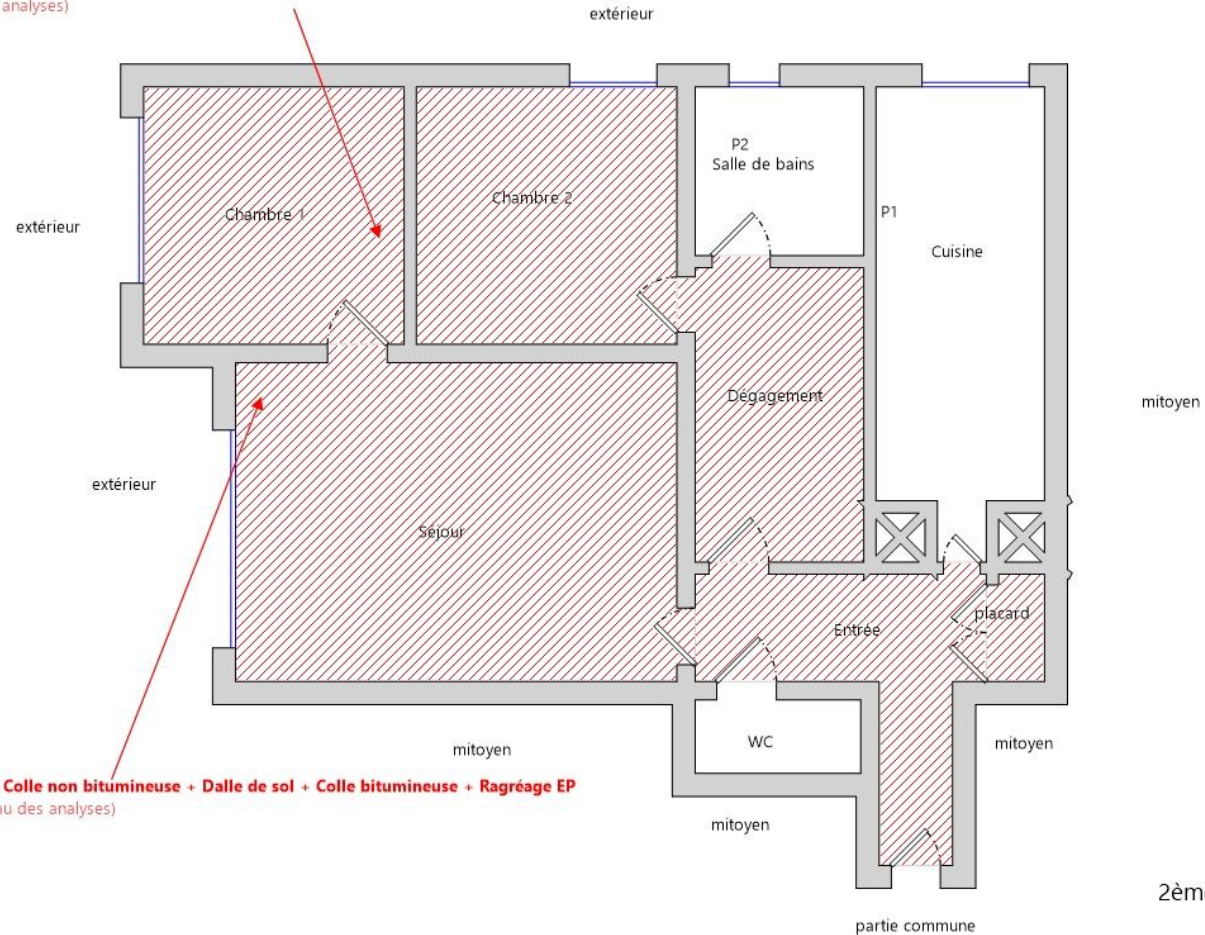
2ème Etage Sol porte 206

a P004 Colle non bitumineuse + Dalle de sol + Colle bitumineuse + Ragréage EP
(cf. tableau des analyses)

a P003 Colle non bitumineuse + Dalle de sol + Colle bitumineuse + Ragréage EP
(cf. tableau des analyses)

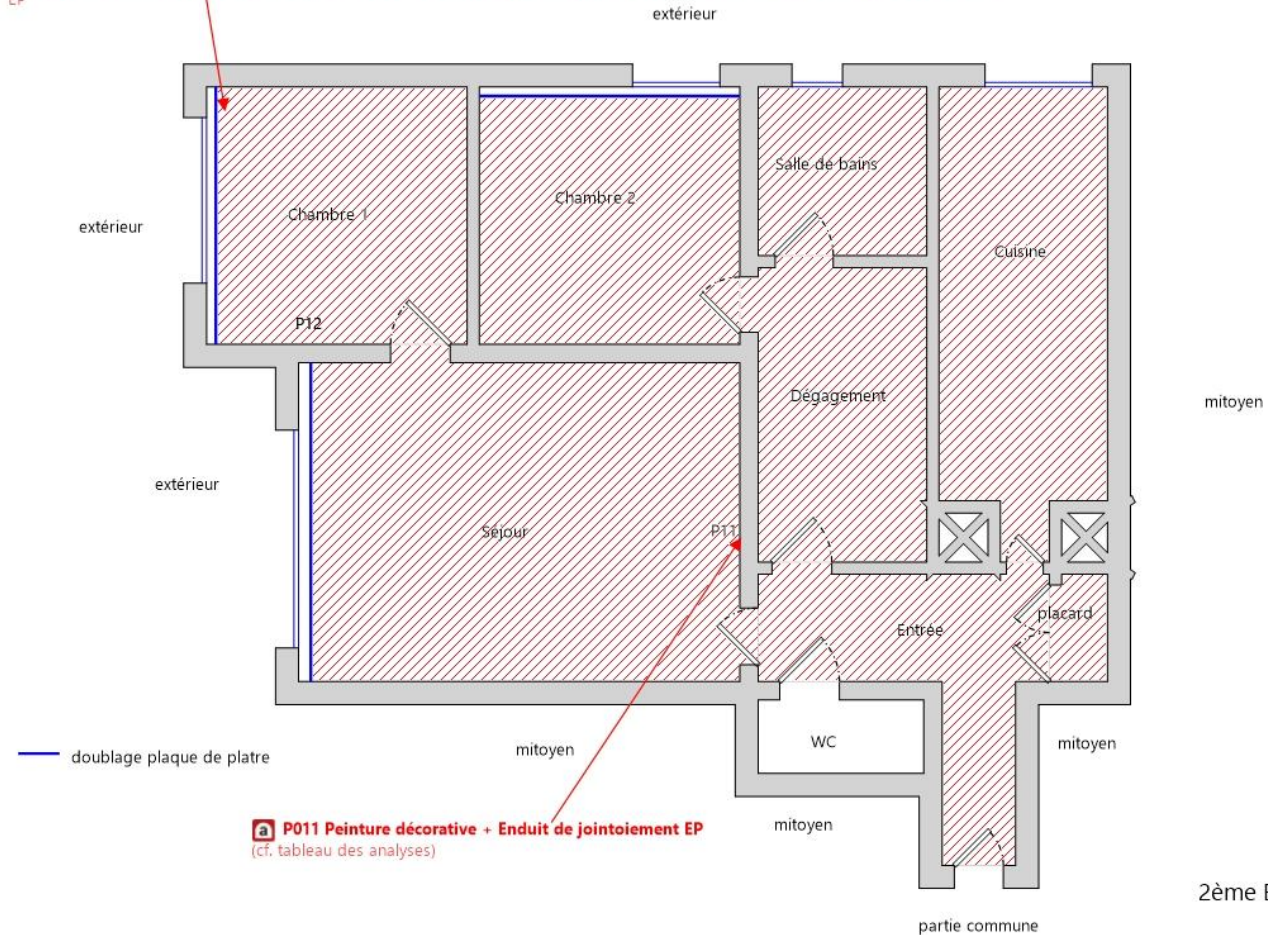
a ZPSO003 Couche1: Peinture décorative + Couche2: Enduit de jointoiment + Couche3: Bandes + Couche4: plaques de plâtre

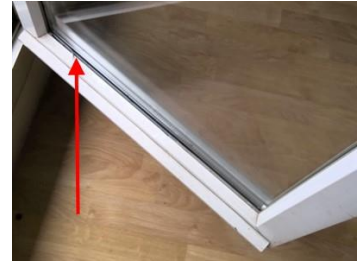
Localisation	n° de sondage	Zone	Prélèvement effectué / Sondage et extension	Echantillon	Analyse	Photo
Séjour	1	joint de fenêtre	Oui 2ème étage porte 206 - Séjour : joint de fenêtre	<p><u>Identifiant:</u> ZPSO013 <u>Réf. échantillon:</u> M1428688/P019 <u>Réf. laboratoire:</u> IT142212-24299 <u>Description:</u> Joint de mastic de vitrage (notamment châssis aluminium) <u>Composant de la construction:</u> 2 - Parois verticales extérieures et Façades - Menuiseries extérieures <u>Partie à sonder:</u> Joint de mastic de vitrage (notamment châssis aluminium) <u>Quantité estimée:</u> <u>Justificatif:</u> Après analyse en laboratoire</p>	<p><u>Analyse:</u> P019 <u>Partie analysée par le laboratoire:</u> - Matériau souple noir : Absence d'amiante</p>

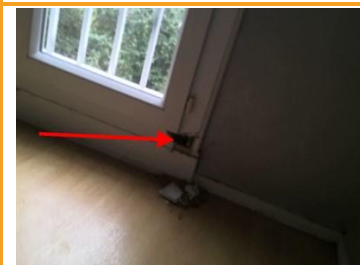
Localisation	n° de sondage	Zone	Prélèvement effectué / Sondage et extension	Echantillon	Analyse	Photo
Séjour	1	fenetre	Sondage et extension de la ZPSO du ou des échantillon(s) : P020	<p><u>Identifiant:</u> ZPSO014 <u>Réf. échantillon:</u> M1428688/P020 <u>Réf. laboratoire:</u> IT142212-24300 <u>Description:</u> Joint d'étanchéité entre menuiserie et structure <u>Composant de la construction:</u> 2 - Parois verticales extérieures et Façades - Menuiseries extérieures <u>Partie à sonder:</u> Joint d'étanchéité entre menuiserie et structure <u>Quantité estimée:</u> <u>Justificatif:</u> Après analyse en laboratoire</p>	<p><u>Analyse:</u> P020</p>	Idem photo : P020
Chambre 1	2	fenetre	Oui 2ème étage porte 206 - Chambre 1 : fenetre	<p><u>Identifiant:</u> ZPSO014 <u>Réf. échantillon:</u> M1428688/P020 <u>Réf. laboratoire:</u> IT142212-24300 <u>Description:</u> Joint d'étanchéité entre menuiserie et structure <u>Composant de la construction:</u> 2 - Parois verticales extérieures et Façades - Menuiseries extérieures <u>Partie à sonder:</u> Joint d'étanchéité entre menuiserie et structure <u>Quantité estimée:</u> <u>Justificatif:</u> Après analyse en laboratoire</p>	<p><u>Analyse:</u> P020 <u>Partie analysée par le laboratoire:</u> - Peintures multiples avec poussières non séparable + matériau compact beige + matériau souple blanc non séparable : Absence d'amiante</p>

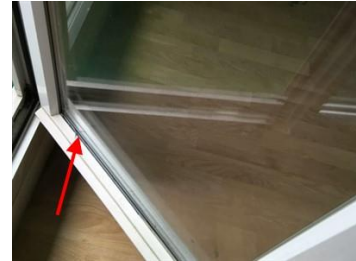
Localisation	n° de sondage	Zone	Prélèvement effectué / Sondage et extension	Echantillon	Analyse	Photo
Séjour	1	fenetre	Oui 2ème étage porte 206 - Séjour : fenetre	<p><u>Identifiant:</u> ZPSO017 <u>Réf. échantillon:</u> M1428688/P023 <u>Réf. laboratoire:</u> IT142212-24303 <u>Description:</u> Joint de mastic de vitrage (notamment châssis aluminium) <u>Composant de la construction:</u> 2 - Parois verticales extérieures et Façades - Menuiseries extérieures <u>Partie à sonder:</u> Joint de mastic de vitrage (notamment châssis aluminium) <u>Quantité estimée:</u> <u>Justificatif:</u> Après analyse en laboratoire</p>	<p><u>Analyse:</u> P023 <u>Partie analysée par le laboratoire:</u> - Matériau souple gris : Absence d'amiante</p>

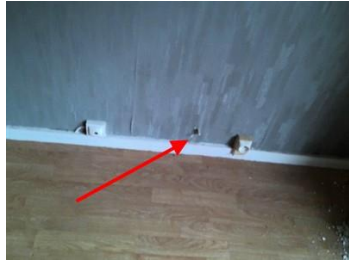
WC	3	Mur de refend	Sondage et extension de la ZPSO du ou des échantillon(s) : P007, P008	<p><u>Identifiant:</u> ZPSO004</p> <p><u>Echantillon:</u> M1428688/P007, réf. labo.: IT142212-24287 M1428688/P008, réf. labo.: IT142212-24288</p> <p><u>Description:</u> Couche1: Peinture décorative + Couche2: Enduit à base de plâtre lissé ou taloché + Couche3: Enduit à base de ciment projeté</p> <p><u>Composant de la construction:</u> 3 - Pariois verticales intérieures - Revêtements de murs, poteaux, cloisons, gaines, coffres + 3 - Pariois verticales intérieures - Murs et cloisons maçonnés</p> <p><u>Partie à sonder:</u> Couche1: Peinture décorative + Couche2: Enduit à base de plâtre lissé ou taloché + Couche3: Enduit à base de ciment projeté</p> <p><u>Quantité estimée:</u></p> <p><u>Justificatif:</u> Après analyse en laboratoire</p>	<p><u>Analyse:</u> P007, P008</p>	Idem photo : P007; P008
Séjour	4	Mur de refend	Oui 2ème étage porte 206 - Séjour : Mur de refend	<p><u>Identifiant:</u> ZPSO004</p> <p><u>Echantillon:</u> M1428688/P007, réf. labo.: IT142212-24287 M1428688/P008, réf. labo.: IT142212-24288</p> <p><u>Description:</u> Couche1: Peinture décorative + Couche2: Enduit à base de plâtre lissé ou taloché + Couche3: Enduit à base de ciment projeté</p> <p><u>Composant de la construction:</u> 3 - Pariois verticales intérieures - Revêtements de murs, poteaux, cloisons, gaines, coffres + 3 - Pariois verticales intérieures - Murs et cloisons maçonnés</p> <p><u>Partie à sonder:</u> Couche1: Peinture décorative + Couche2: Enduit à base de plâtre lissé ou taloché + Couche3: Enduit à base de ciment projeté</p> <p><u>Quantité estimée:</u></p> <p><u>Justificatif:</u> Après analyse en laboratoire</p>	<p><u>Analyse:</u> P007</p> <p><u>Partie analysée par le laboratoire:</u> - Peinture non séparable + toile fibreuse blanche en faible quantité non séparable + enduit plâtreux blanc en vrac : Absence d'amiante</p>

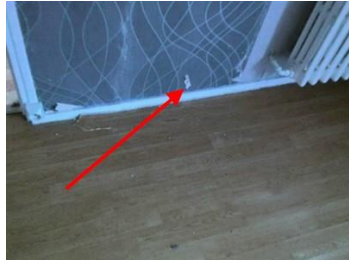
Chambre 1	5	Mur de refend	Oui 2ème étage porte 206 - Chambre 1 : Mur de refend	<p><u>Identifiant:</u> ZPSO004</p> <p><u>Echantillon:</u> M1428688/P007, réf. labo.: IT142212-24287 M1428688/P008, réf. labo.: IT142212-24288</p> <p><u>Description:</u> Couche1: Peinture décorative + Couche2: Enduit à base de plâtre lissé ou taloché + Couche3: Enduit à base de ciment projeté</p> <p><u>Composant de la construction:</u> 3 - Pariois verticales intérieures - Revêtements de murs, poteaux, cloisons, gaines, coffres + 3 - Pariois verticales intérieures - Murs et cloisons maçonnés</p> <p><u>Partie à sonder:</u> Couche1: Peinture décorative + Couche2: Enduit à base de plâtre lissé ou taloché + Couche3: Enduit à base de ciment projeté</p> <p><u>Quantité estimée:</u></p> <p><u>Justificatif:</u> Après analyse en laboratoire</p>	<p><u>Analyse:</u> P008</p> <p><u>Partie analysée par le laboratoire:</u> - Papier peint non séparable + peinture non séparable + enduit plâtreux blanc en vrac non séparable + matériau gris en vrac : Absence d'amiante</p>

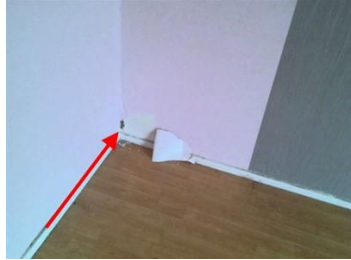
Dégagement	4	Cloisons avec liaisons sur murs et plafonds	Sondage et extension de la ZPSO du ou des échantillon(s) : P009, P010	<p><u>Identifiant:</u> ZPSO005</p> <p><u>Echantillon:</u> M1428688/P009, réf. labo.: IT142212-24289 M1428688/P010, réf. labo.: IT142212-24290</p> <p><u>Description:</u> Couche1: Peinture décorative + Couche2: Enduit à base de plâtre lissé ou taloché</p> <p><u>Composant de la construction:</u> 3 - Pariois verticales intérieures - Revêtements de murs, poteaux, cloisons, gaines, coffres + 3 - Pariois verticales intérieures - Murs et cloisons maçonnés</p> <p><u>Partie à sonder:</u> Couche1: Peinture décorative + Couche2: Enduit à base de plâtre lissé ou taloché</p> <p><u>Quantité estimée:</u></p> <p><u>Justificatif:</u> Après analyse en laboratoire</p>	<p><u>Analyse:</u> P009, P010</p>	Idem photo : P009; P010
Chambre 2	5	Cloisons avec liaisons sur murs et plafonds	Oui 2ème étage porte 206 - Chambre 2 : Cloisons avec liaisons sur murs et plafonds	<p><u>Identifiant:</u> ZPSO005</p> <p><u>Echantillon:</u> M1428688/P009, réf. labo.: IT142212-24289 M1428688/P010, réf. labo.: IT142212-24290</p> <p><u>Description:</u> Couche1: Peinture décorative + Couche2: Enduit à base de plâtre lissé ou taloché</p> <p><u>Composant de la construction:</u> 3 - Pariois verticales intérieures - Revêtements de murs, poteaux, cloisons, gaines, coffres + 3 - Pariois verticales intérieures - Murs et cloisons maçonnés</p> <p><u>Partie à sonder:</u> Couche1: Peinture décorative + Couche2: Enduit à base de plâtre lissé ou taloché</p> <p><u>Quantité estimée:</u></p> <p><u>Justificatif:</u> Après analyse en laboratoire</p>	<p><u>Analyse:</u> P010</p> <p><u>Partie analysée par le laboratoire:</u> - Papier peint non séparable + peintures multiples non séparable + enduit plâtreux blanc en vrac non séparable + matériau plâtreux blanc avec couche cartonnée : Absence d'amiante</p>

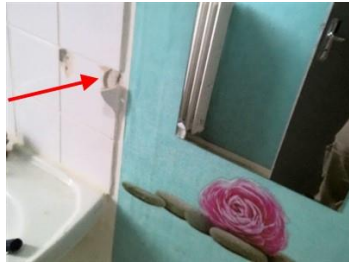
Localisation	n° de sondage	Zone	Prélèvement effectué / Sondage et extension	Echantillon	Analyse	Photo
Salle de bains	1	Mur B; Mur C; Mur D	Oui 2ème étage porte 206 - Salle de bains : Mur B; Mur C; Mur D	<u>Identifiant:</u> ZPSO008 <u>Réf. échantillon:</u> M1428688/P014 <u>Réf. laboratoire:</u> IT142212-24294 <u>Description:</u> Couche1: Colle de faïence + Couche2: Joint de faïence <u>Composant de la construction:</u> 3 - Parois verticales intérieures - Revêtements de murs, poteaux, cloisons, gaines, coffres <u>Partie à sonder:</u> Couche1: Colle de faïence + Couche2: Joint de faïence <u>Quantité estimée:</u> <u>Justificatif:</u> Après analyse en laboratoire	<u>Analyse:</u> P014 <u>Partie analysée par le laboratoire:</u> - Phase 1 Peinture non séparable + matériau souple blanc non séparable Absence d'amiante - Phase 2 Colle grise Absence d'amiante

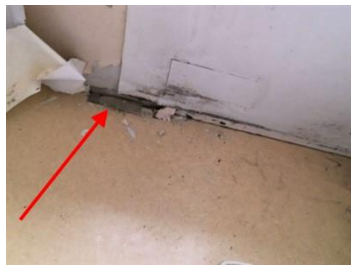
Cuisine	3	plinthe	Oui 2ème étage porte 206 - Cuisine : plinthe	<p><u>Identifiant:</u> ZPSO011 <u>Réf. échantillon:</u> M1428688/P017 <u>Réf. laboratoire:</u> IT142212-24297 <u>Description:</u> Couche1: Colle de faïence + Couche2: Joint de faïence <u>Composant de la construction:</u> 3 - Parois verticales intérieures - Revêtements de murs, poteaux, cloisons, gaines, coffres <u>Partie à sonder:</u> Couche1: Colle de faïence + Couche2: Joint de faïence <u>Quantité estimée:</u> <u>Justificatif:</u> Après analyse en laboratoire</p>	<p><u>Analyse:</u> P017 <u>Partie analysée par le laboratoire:</u> - Phase 1 Colle grise hétérogène + joint cassant gris hétérogène non séparable Absence d'amiante - Phase 2 Peinture Absence d'amiante</p>

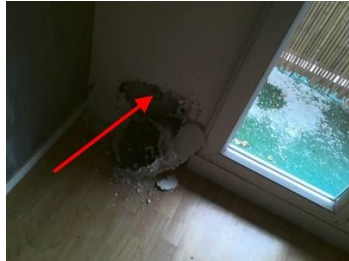
Localisation	n° de sondage	Zone	Prélèvement effectué / Sondage et extension	Echantillon	Analyse	Photo
Séjour	1	Mur donnant sur extérieur	Oui 2ème étage porte 206 - Séjour : Mur donnant sur extérieur	<u>Identifiant:</u> ZPSO019 <u>Echantillon:</u> M1428688/P026, réf. labo.: IT142212-24306 M1428688/P027, réf. labo.: IT142212-24307 <u>Description:</u> Plot de colle fixant les cloisons au mur <u>Composant de la construction:</u> 3 - Parois verticales intérieures - Cloisons sèches (assemblées, préfabriquées) <u>Partie à sonder:</u> Plot de colle fixant les cloisons au mur <u>Quantité estimée:</u> <u>Justificatif:</u> Après analyse en laboratoire	<u>Analyse:</u> P026 <u>Partie analysée par le laboratoire:</u> - Matériau gris non séparable + colle polymère jaune non séparable + matériau plâtreux blanc avec couche cartonnée non séparable : Absence d'amiante

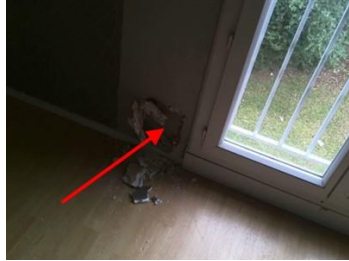
Chambre 1	2	Mur donnant sur extérieur	Oui 2ème étage porte 206 - Chambre 1 : Mur donnant sur extérieur	<u>Identifiant:</u> ZPSO019 <u>Echantillon:</u> M1428688/P026, réf. labo.: IT142212-24306 M1428688/P027, réf. labo.: IT142212-24307 <u>Description:</u> Plot de colle fixant les cloisons au mur <u>Composant de la construction:</u> 3 - Parois verticales intérieures - Cloisons sèches (assemblées, préfabriquées) <u>Partie à sonder:</u> Plot de colle fixant les cloisons au mur <u>Quantité estimée:</u> <u>Justificatif:</u> Après analyse en laboratoire	<u>Analyse:</u> P027 <u>Partie analysée par le laboratoire:</u> - Colle polymère jaune en faible quantité non séparable + matériau gris non séparable : Absence d'amiante

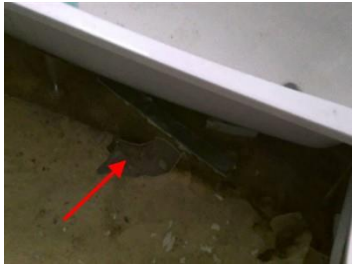
Localisation	n° de sondage	Zone	Prélèvement effectué / Sondage et extension	Echantillon	Analyse	Photo
WC	1	Sol	Sondage et extension de la ZPSO du ou des échantillon(s) : P001, P002	<u>Identifiant:</u> ZPSO001 <u>Echantillon:</u> M1428688/P001, réf. labo.: IT142212-24281 M1428688/P002, réf. labo.: IT142212-24282 <u>Description:</u> Couche1: Revêtement de sol souple + Couche2: Ragréage + Couche3: Joint de carrelage + Couche4: Colle de carrelage <u>Composant de la construction:</u> 5 - Planchers et planchers techniques - Revêtements de sols <u>Partie à sonder:</u> Couche1: Revêtement de sol souple + Couche2: Ragréage + Couche3: Joint de carrelage + Couche4: Colle de carrelage <u>Quantité estimée:</u> <u>Justificatif:</u> Après analyse en laboratoire	<u>Analyse:</u> P001, P002	Idem photo : P002; P001
Salle de bains	2	Sol	Oui 2ème étage porte 206 - Salle de bains : Sol	<u>Identifiant:</u> ZPSO001 <u>Echantillon:</u> M1428688/P001, réf. labo.: IT142212-24281 M1428688/P002, réf. labo.: IT142212-24282 <u>Description:</u> Couche1: Revêtement de sol souple + Couche2: Ragréage + Couche3: Joint de carrelage + Couche4: Colle de carrelage <u>Composant de la construction:</u> 5 - Planchers et planchers techniques - Revêtements de sols <u>Partie à sonder:</u> Couche1: Revêtement de sol souple + Couche2: Ragréage + Couche3: Joint de carrelage + Couche4: Colle de carrelage <u>Quantité estimée:</u> <u>Justificatif:</u> Après analyse en laboratoire	<u>Analyse:</u> P002 <u>Partie analysée par le laboratoire:</u> - Phase 1 Revêtement souple beige Absence d'amiante - Phase 2 Colle polymère jaune non séparable + peinture non séparable + ragréage gris Absence d'amiante - Phase 3 Colle grise en faible quantité non séparable + matériau compact gris hétérogène Absence d'amiante

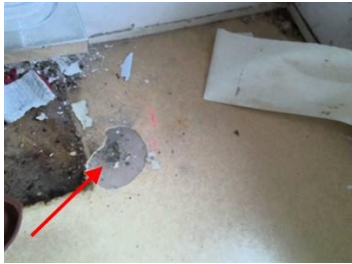
Cuisine	3	Sol	Oui 2ème étage porte 206 - Cuisine : Sol	<u>Identifiant:</u> ZPSO001 <u>Echantillon:</u> M1428688/P001, réf. labo.: IT142212-24281 M1428688/P002, réf. labo.: IT142212-24282 <u>Description:</u> Couche1: Revêtement de sol souple + Couche2: Ragréage + Couche3: Joint de carrelage + Couche4: Colle de carrelage <u>Composant de la construction:</u> 5 - Planchers et planchers techniques - Revêtements de sols <u>Partie à sonder:</u> Couche1: Revêtement de sol souple + Couche2: Ragréage + Couche3: Joint de carrelage + Couche4: Colle de carrelage <u>Quantité estimée:</u> <u>Justificatif:</u> Après analyse en laboratoire	<u>Analyse:</u> P001 <u>Partie analysée par le laboratoire:</u> - Colle grise + matériau beige non séparable : Absence d'amiante

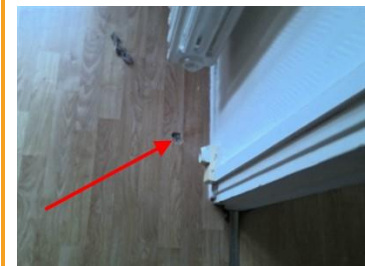
placard	2	Sol	Sondage et extension de la ZPSO du ou des échantillon(s) : P003, P004	<p><u>Identifiant:</u> ZPSO002</p> <p><u>Echantillon:</u> M1428688/P003, réf. labo.: IT142212-24283 M1428688/P004, réf. labo.: IT142212-24284</p> <p><u>Description:</u> Couche1: Revêtement de sol souple + Couche2: Colle non bitumineuse + Couche3: Dalle de sol + Couche4: Colle bitumineuse + Couche5: Ragréage</p> <p><u>Composant de la construction:</u> 5 - Planchers et planchers techniques - Revêtements de sols</p> <p><u>Partie à sonder:</u> Couche1: Revêtement de sol souple + Couche2: Colle non bitumineuse + Couche3: Dalle de sol + Couche4: Colle bitumineuse + Couche5: Ragréage</p> <p><u>Quantité estimée:</u></p> <p><u>Justificatif:</u> Après analyse en laboratoire</p>	<p><u>Analyse:</u> P003, P004</p>	Idem photo : P003; P004
Séjour	3	Sol	Oui 2ème étage porte 206 - Séjour : Sol	<p><u>Identifiant:</u> ZPSO002</p> <p><u>Echantillon:</u> M1428688/P003, réf. labo.: IT142212-24283 M1428688/P004, réf. labo.: IT142212-24284</p> <p><u>Description:</u> Couche1: Revêtement de sol souple + Couche2: Colle non bitumineuse + Couche3: Dalle de sol + Couche4: Colle bitumineuse + Couche5: Ragréage</p> <p><u>Composant de la construction:</u> 5 - Planchers et planchers techniques - Revêtements de sols</p> <p><u>Partie à sonder:</u> Couche1: Revêtement de sol souple + Couche2: Colle non bitumineuse + Couche3: Dalle de sol + Couche4: Colle bitumineuse + Couche5: Ragréage</p> <p><u>Quantité estimée:</u> 55 m2</p> <p><u>Justificatif:</u> Après analyse en laboratoire</p>	<p><u>Analyse:</u> P003</p> <p><u>Partie analysée par le laboratoire:</u></p> <ul style="list-style-type: none"> - Phase 1 Revêtement souple beige Absence d'amiante - Phase 2 Revêtement souple marron Absence d'amiante - Phase 3 Colle polymère jaune non séparable + colle polymère jaune non séparable + dalle dure cassante beige Présence d'amiante - Phase 4 Colle bitumineuse noire + ragréage gris hétérogène Présence d'amiante

Chambre 1	4	Sol	Oui 2ème étage porte 206 - Chambre 1 : Sol	<p><u>Identifiant:</u> ZPSO002</p> <p><u>Echantillon:</u> M1428688/P003, réf. labo.: IT142212-24283 M1428688/P004, réf. labo.: IT142212-24284</p> <p><u>Description:</u> Couche1: Revêtement de sol souple + Couche2: Colle non bitumineuse + Couche3: Dalle de sol + Couche4: Colle bitumineuse + Couche5: Ragréage</p> <p><u>Composant de la construction:</u> 5 - Planchers et planchers techniques - Revêtements de sols</p> <p><u>Partie à sonder:</u> Couche1: Revêtement de sol souple + Couche2: Colle non bitumineuse + Couche3: Dalle de sol + Couche4: Colle bitumineuse + Couche5: Ragréage</p> <p><u>Quantité estimée:</u></p> <p><u>Justificatif:</u> Après analyse en laboratoire</p>	<p><u>Analyse:</u> P004</p> <p><u>Partie analysée par le laboratoire:</u> - Phase 1 Revêtement souple marron Absence d'amiante - Phase 2 Colle polymère jaune non séparable + dalle dure cassante beige Présence d'amiante - Phase 3 Colle bitumineuse noire + ragréage gris hétérogène Présence d'amiante</p>

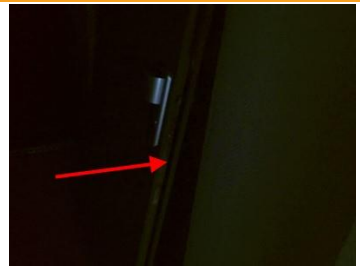
Localisation	n° de sondage	Zone	Prélèvement effectué / Sondage et extension	Echantillon	Analyse	Photo
Entrée	1	porte d'entrée	Oui 2ème étage porte 206 - Entrée : porte d'entrée	<u>Identifiant:</u> ZPSO012 <u>Réf. échantillon:</u> M1428688/P018 <u>Description:</u> joint de friction <u>Composant de la construction:</u> joint de friction de porte <u>Partie à sonder:</u> joint <u>Quantité estimée:</u> <u>Justificatif:</u> Après analyse en laboratoire	<u>Analyse:</u> P018 <u>Partie analysée par le laboratoire:</u> - : Absence d'amiante

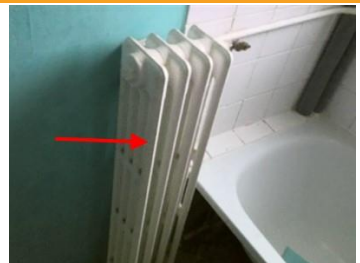
Chambre 2	3	radiateur	Sondage et extension de la ZPSO du ou des échantillon(s) : P021	<u>Identifiant:</u> ZPSO015 <u>Réf. échantillon:</u> M1428688/P021 <u>Réf. laboratoire:</u> IT142212-24301 <u>Description:</u> peinture sur radiateur <u>Composant de la construction:</u> -peinture radiateur <u>Partie à sonder:</u> -peinture <u>Quantité estimée:</u> <u>Justificatif:</u> Après analyse en laboratoire	<u>Analyse:</u> P021	Idem photo : P021
Salle de bains	4	radiateur	Oui 2ème étage porte 206 - Salle de bains : radiateur	<u>Identifiant:</u> ZPSO015 <u>Réf. échantillon:</u> M1428688/P021 <u>Réf. laboratoire:</u> IT142212-24301 <u>Description:</u> peinture sur radiateur <u>Composant de la construction:</u> -peinture radiateur <u>Partie à sonder:</u> -peinture <u>Quantité estimée:</u> <u>Justificatif:</u> Après analyse en laboratoire	<u>Analyse:</u> P021 <u>Partie analysée par le laboratoire:</u> - Peintures multiples en vrac : Absence d'amiante
