Rapport de repérage des matériaux et produits contenant de l'amiante avant démolition d'un immeuble bâti

Numéro de dossier : M3110515
Date d'intervention : 11/05/2023

13 Square de Lorient (13LDL0208)
77000 Melun

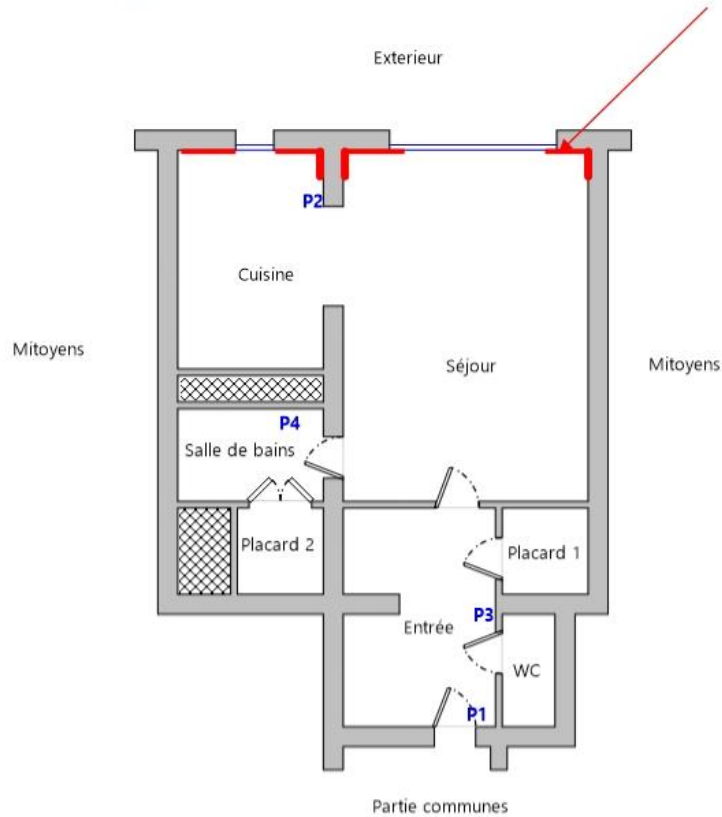
Mur

a ZPSO001 Couche1: Peinture décorative + Couche2: Enduit de jointoiment des plaques de plâtre + Couche3: Bandes calicot

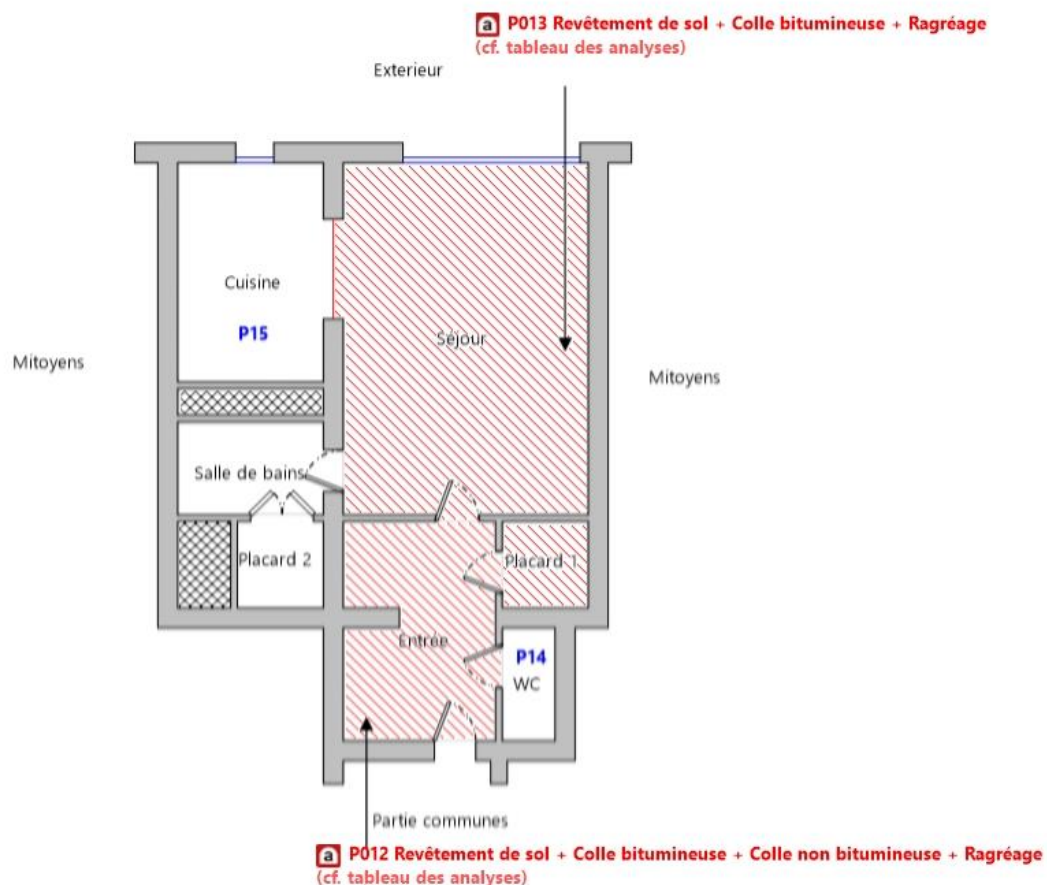
ZPSO	Niveau	Localisation	Zone	Description du prélèvement réalisé	Surface indicative
ZPSO001	2ème étage Porte 208	Séjour; Cuisine	Doublages avec liaisons sur murs et plafonds	-	10m2
ZPSO007	2ème étage Porte 208	WC; Salle de bains; Cuisine	plinthe; Plinthes	<u>Analyse : P008</u> - Matériau dur de type ciment-colle (gris) ; matériau semi-dur (blanc) (Présence d'amiante)	16ml
ZPSO010	2ème étage Porte 208	Entrée; Placard 1; Séjour	Sol	<u>Analyse : P012</u> - Phase 1 Matériau souple de type revêtement de sol (gris) ; matériau de type colle (jaune) (Absence d'amiante) - Phase 2 Matériau souple de type revêtement de sol (beige) (Absence d'amiante) - Phase 3 Matériau semi-dur de type dalle de sol (gris) (Présence d'amiante) - Phase 4 Matériau de type colle bitumineux (noir) ; matériau semi-dur de type ragréage (gris) ; matériau de type colle (jaune) (Présence d'amiante) <u>Analyse : P013</u> - Phase 1 Matériau souple de type revêtement de sol (beige) ; matériau de type colle (jaune) (Absence d'amiante) - Phase 2 Matériau semi-dur de type dalle de sol (blanc) (Présence d'amiante) - Phase 3 Matériau de type colle bitumineux (noir) ; matériau semi-dur de type ragréage (gris) (Présence d'amiante)	23,2 m ²
