Rapport de repérage des matériaux et produits contenant de l'amiante avant démolition d'un immeuble bâti

Numéro de dossier : M2481428
Date d'intervention : 21/09/2022

13 Square de Lorient (13LDL0301)
77000 Melun

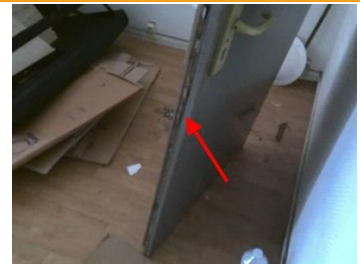
Localisation	n° de sondage	Zone	Prélèvement effectué / Sondage et extension	Echantillon	Analyse	Photo
Entrée	1	Porte	Oui Entrée : Porte	<u>Identifiant:</u> ZPSO016 <u>Réf. échantillon:</u> M2481428/P021 <u>Réf. laboratoire:</u> 22EK082012-015 <u>Description:</u> Joint de friction <u>Composant de la construction:</u> 2 - Parois verticales extérieures et Façades - Menuiseries extérieures <u>Partie à sonder:</u> Garniture de friction <u>Quantité estimée:</u> <u>Justificatif:</u> Après analyse en laboratoire	<u>Analyse:</u> P021 <u>Partie analysée par le laboratoire:</u> - Matériau souple de type joint (noir) : Absence d'amiante

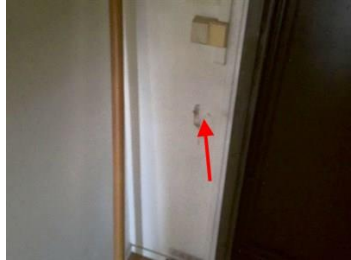
Entrée	1	Mur de refend	Oui Entrée : Mur de refend	<p><u>Identifiant:</u> ZPSO001 <u>Echantillon:</u> M2481428/P001, réf. labo.: 22EK082012-001 M2481428/P002, réf. labo.: 22EK082012-002 <u>Description:</u> Couche1: Peinture + Couche2: Enduit à base de plâtre lissé ou taloché <u>Composant de la construction:</u> 3 - Parois verticales intérieures - Revêtements de murs, poteaux, cloisons, gaines, coffres + 3 - Parois verticales intérieures - Murs et cloisons maçonnés <u>Partie à sonder:</u> Couche1: Peinture + Couche2: Enduit à base de plâtre lissé ou taloché <u>Quantité estimée:</u> <u>Justificatif:</u> Après analyse en laboratoire</p>	<p><u>Analyse:</u> P002 <u>Partie analysée par le laboratoire:</u> - Phase 1 Matériau de type peinture (beige) ; matériau semi-dur de type enduit (blanc) ; matériau dur de type mortier, béton, chape (gris) Absence d'amiante - Phase 2 Matériau dur de type mortier, béton, chape (gris) Absence d'amiante</p>

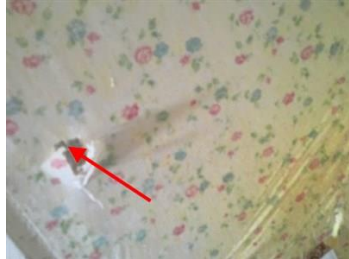
Cuisine	6	Mur de refend	Oui Cuisine : Mur de refend	<p><u>Identifiant:</u> ZPSO001</p> <p><u>Echantillon:</u> M2481428/P001, réf. labo.: 22EK082012-001 M2481428/P002, réf. labo.: 22EK082012-002</p> <p><u>Description:</u> Couche1: Peinture + Couche2: Enduit à base de plâtre lissé ou taloché</p> <p><u>Composant de la construction:</u> 3 - Parois verticales intérieures - Revêtements de murs, poteaux, cloisons, gaines, coffres + 3 - Parois verticales intérieures - Murs et cloisons maçonnés</p> <p><u>Partie à sonder:</u> Couche1: Peinture + Couche2: Enduit à base de plâtre lissé ou taloché</p> <p><u>Quantité estimée:</u></p> <p><u>Justificatif:</u> Après analyse en laboratoire</p>	<p><u>Analyse:</u> P001</p> <p><u>Partie analysée par le laboratoire:</u> - Matériau de type système d'enduit peinture (blanc) ; matériau semi-dur de type plâtre (blanc) : Absence d'amiante</p>

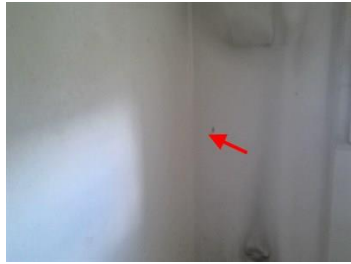
Localisation	n° de sondage	Zone	Prélèvement effectué / Sondage et extension	Echantillon	Analyse	Photo
Cuisine	1	Mur donnant sur extérieur	Oui Cuisine : Mur donnant sur extérieur	<p><u>Identifiant:</u> ZPSO003</p> <p><u>Réf. échantillon:</u> M2481428/P005</p> <p><u>Réf. laboratoire:</u> 22EK082012-005</p> <p><u>Description:</u> Peinture + Enduit à base de plâtre</p> <p><u>Composant de la construction:</u> 3 - Parois verticales intérieures - Murs et cloisons maçonnés</p> <p><u>Partie à sonder:</u> Peinture + Enduit à base de plâtre</p> <p><u>Quantité estimée:</u></p> <p><u>Justificatif:</u> Après analyse en laboratoire</p>	<p><u>Analyse:</u> P005</p> <p><u>Partie analysée par le laboratoire:</u></p> <ul style="list-style-type: none"> - Phase 2 Matériau de type maillage de fibres et liant (blanc) ; matériau de type système d'enduit peinture (beige) ; matériau dur de type mortier, béton, chape (gris) en traces Absence d'amiante - Phase 3 Matériau dur de type mortier, béton, chape (gris) Absence d'amiante

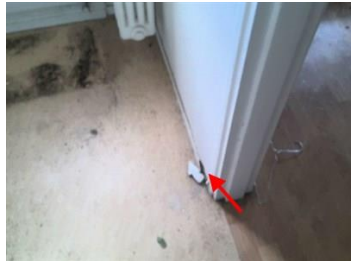
Localisation	n° de sondage	Zone	Prélèvement effectué / Sondage et extension	Echantillon	Analyse	Photo
WC	1	Plinthes faïences	Sondage et extension de la ZPSO du ou des échantillon(s) : P013	<p><u>Identifiant:</u> ZPSO008 <u>Réf. échantillon:</u> M2481428/P013 <u>Réf. laboratoire:</u> 22EK082012-012 <u>Description:</u> Joint de carrelage + Colle de carrelage <u>Composant de la construction:</u> 3 - Parois verticales intérieures - Revêtements de murs, poteaux, cloisons, gaines, coffres <u>Partie à sonder:</u> Joint de carrelage + Colle de carrelage <u>Quantité estimée:</u> <u>Justificatif:</u> Après analyse en laboratoire</p>	<p><u>Analyse:</u> P013</p>	Idem photo : P013
Cuisine	2	Plinthes faïences	Oui Cuisine : Plinthes faïences	<p><u>Identifiant:</u> ZPSO008 <u>Réf. échantillon:</u> M2481428/P013 <u>Réf. laboratoire:</u> 22EK082012-012 <u>Description:</u> Joint de carrelage + Colle de carrelage <u>Composant de la construction:</u> 3 - Parois verticales intérieures - Revêtements de murs, poteaux, cloisons, gaines, coffres <u>Partie à sonder:</u> Joint de carrelage + Colle de carrelage <u>Quantité estimée:</u> <u>Justificatif:</u> Après analyse en laboratoire</p>	<p><u>Analyse:</u> P013 <u>Partie analysée par le laboratoire:</u> - Phase 1 Matériau de type système d'enduit peinture (blanc) Absence d'amiante - Phase 2 Matériau dur de type carrelage, faïence (marron) ; matériau dur de type ciment-colle (gris) Absence d'amiante</p>

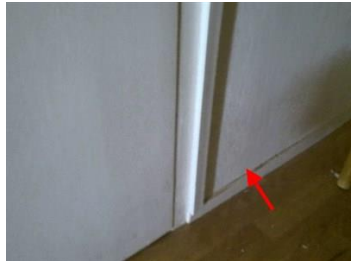
Localisation	n° de sondage	Zone	Prélèvement effectué / Sondage et extension	Echantillon	Analyse	Photo
Entrée	1	Plinthes bois	Oui Entrée : Plinthes bois	<u>Identifiant:</u> ZPSO009 <u>Réf. échantillon:</u> M2481428/P014 <u>Réf. laboratoire:</u> 22EK082012-013 <u>Description:</u> Peinture décorative <u>Composant de la construction:</u> 3 - Parois verticales intérieures - Revêtements de murs, poteaux, cloisons, gaines, coffres <u>Partie à sonder:</u> Peinture décorative <u>Quantité estimée:</u> <u>Justificatif:</u> Après analyse en laboratoire	<u>Analyse:</u> P014 <u>Partie analysée par le laboratoire:</u> - Matériau de type peinture (blanc) ; matériau semi-dur (blanc) ; matériau semi-dur fibreux de type bois, copeaux (beige) : Absence d'amiante

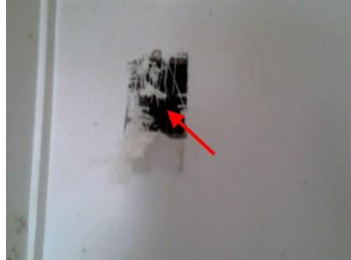
Localisation	n° de sondage	Zone	Prélèvement effectué / Sondage et extension	Echantillon	Analyse	Photo
WC	1	Conduits	Sondage et extension de la ZPSO du ou des échantillon(s) : P026	<p><u>Identifiant:</u> ZPSO024 <u>Réf. échantillon:</u> M2481428/P026 <u>Réf. laboratoire:</u> 22EK082012-018 <u>Description:</u> Enduit à base de plâtre lissé ou taloché <u>Composant de la construction:</u> 3 - Parois verticales intérieures - Murs et cloisons maçonnés <u>Partie à sonder:</u> Enduit à base de plâtre lissé ou taloché <u>Quantité estimée:</u> <u>Justificatif:</u> Après analyse en laboratoire</p>	<p><u>Analyse:</u> P026</p>	Idem photo : P026
Cuisine	2	Conduits	Oui Cuisine : Conduits	<p><u>Identifiant:</u> ZPSO024 <u>Réf. échantillon:</u> M2481428/P026 <u>Réf. laboratoire:</u> 22EK082012-018 <u>Description:</u> Enduit à base de plâtre lissé ou taloché <u>Composant de la construction:</u> 3 - Parois verticales intérieures - Murs et cloisons maçonnés <u>Partie à sonder:</u> Enduit à base de plâtre lissé ou taloché <u>Quantité estimée:</u> <u>Justificatif:</u> Après analyse en laboratoire</p>	<p><u>Analyse:</u> P026 <u>Partie analysée par le laboratoire:</u> - Matériau semi-dur de type enduit (blanc) : Absence d'amiante</p>

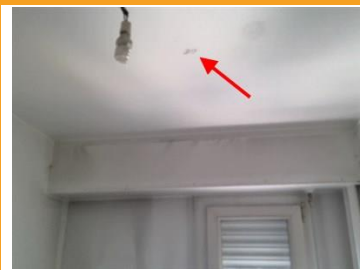
Cuisine	6	Plafond	Oui Cuisine : Plafond	<p><u>Identifiant:</u> ZPSO005</p> <p><u>Echantillon:</u> M2481428/P007, réf. labo.: 22EK082012-006 M2481428/P008, réf. labo.: 22EK082012-007</p> <p><u>Description:</u> Peinture + Enduit à base de plâtre</p> <p><u>Composant de la construction:</u> 4 - Plafonds et faux plafonds - Plafonds</p> <p><u>Partie à sonder:</u> Peinture + Enduit à base de plâtre</p> <p><u>Quantité estimée:</u></p> <p><u>Justificatif:</u> Après analyse en laboratoire</p>	<p><u>Analyse:</u> P008</p> <p><u>Partie analysée par le laboratoire:</u> - Matériau de type système d'enduit peinture (blanc) : Absence d'amiante</p>

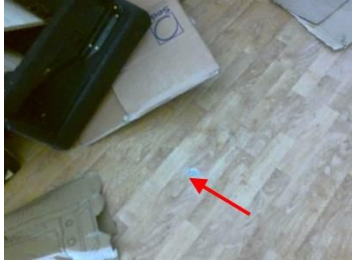
ZPSO	Niveau	Localisation	Zone	Description du prélèvement réalisé	Surface indicative
ZPSO006	3ème étage/Porte301	Entrée; Placard 1; Séjour	Sol	<p>Analyse : P009</p> <ul style="list-style-type: none"> - Phase 1 Matériau souple de type revêtement de sol (marron) ; matériau de type colle (jaune) (Absence d'amiante) - Phase 2 Matériau souple de type revêtement de sol (beige) ; matériau de type colle (jaune) (Absence d'amiante) - Phase 3 Matériau semi-dur de type dalle de sol (gris) (Présence d'amiante) - Phase 4 Matériau de type colle bitumineux (noir) (Présence d'amiante) - Phase 5 Matériau dur de type mortier, béton, chape (gris) (Absence d'amiante) <p>Analyse : P010</p> <ul style="list-style-type: none"> - Phase 1 Matériau souple de type revêtement de sol (marron) ; matériau de type colle (jaune) (Absence d'amiante) - Phase 2 Matériau souple de type revêtement de sol (beige) ; matériau de type colle (jaune) (Absence d'amiante) - Phase 3 Matériau semi-dur de type dalle de sol (gris) (Présence d'amiante) - Phase 4 Matériau de type colle bitumineux (noir) ; matériau dur de type mortier, béton, chape (gris) (Présence d'amiante) 	23.5m2

Séjour	3	Sol	Oui Séjour : Sol	<p><u>Identifiant:</u> ZPSO006</p> <p><u>Echantillon:</u> M2481428/P009, réf. labo.: 22EK082012-008 M2481428/P010, réf. labo.: 22EK082012-009</p> <p><u>Description:</u> Couche1: Revêtement de sol + Couche2: Colle non bitumineuse + Couche3: Dalle de sol + Couche4: Colle bitumineuse + Couche5: Ragréage</p> <p><u>Composant de la construction:</u> 5 - Planchers et planchers techniques - Revêtements de sols</p> <p><u>Partie à sonder:</u> Couche1: Revêtement de sol + Couche2: Colle non bitumineuse + Couche3: Dalle de sol + Couche4: Colle bitumineuse + Couche5: Ragréage</p> <p><u>Quantité estimée:</u></p> <p><u>Justificatif:</u> Après analyse en laboratoire</p>	<p><u>Analyse:</u> P010</p> <p><u>Partie analysée par le laboratoire:</u></p> <ul style="list-style-type: none"> - Phase 1 Matériau souple de type revêtement de sol (marron) ; matériau de type colle (jaune) Absence d'amiante - Phase 2 Matériau souple de type revêtement de sol (beige) ; matériau de type colle (jaune) Absence d'amiante - Phase 3 Matériau semi-dur de type dalle de sol (gris) Présence d'amiante - Phase 4 Matériau de type colle bitumineux (noir) ; matériau dur de type mortier, béton, chape (gris) Présence d'amiante

Dans le cas où des matériaux contenant de l'amiante ont été repérés, il convient de confier le désamiantage à une entreprise certifiée. Le repérage est conforme à la réglementation dans le cadre de cette mission. Toutefois, il n'est jamais possible d'être parfaitement exhaustif, dans la mesure où un sondage n'est représentatif qu'à l'endroit précis du support investigué. Il convient donc de rester toujours très vigilant lors des travaux quant à l'éventuelle mise à jour de matériaux suspects ce qui nécessitera un repérage complémentaire.

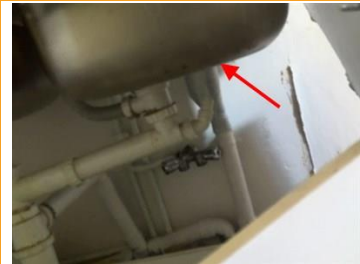
Localisation	n° de sondage	Zone	Prélèvement effectué / Sondage et extension	Echantillon	Analyse	Photo
Cuisine	1	Sous évier	Oui 3ème étage/Porte301 - Cuisine : Sous évier	<u>Identifiant:</u> ZPSO026 <u>Réf. échantillon:</u> M2481428/P028 <u>Réf. laboratoire:</u> 22EK082012-020 <u>Description:</u> Plaques souples bitumineuses antivibratiles <u>Composant de la construction:</u> 8 - Équipements divers et accessoires - Portes de placard, baignoires et éviers métalliques <u>Partie à sonder:</u> Plaques souples bitumineuses antivibratiles <u>Quantité estimée:</u> <u>Justificatif:</u> Après analyse en laboratoire	<u>Analyse:</u> P028 <u>Partie analysée par le laboratoire:</u> - Phase 2 Matériau souple (noir) ; matériau semi-dur (bitumineux) (noir) Absence d'amiante
