Rapport de repérage des matériaux et produits contenant de l'amiante avant démolition d'un immeuble bâti

Numéro de dossier : M9959814
Date d'intervention : 21/11/2023

13 Square de Lorient (13LDL0304)
 77000 Melun

Lot numéro 13LDL0304,

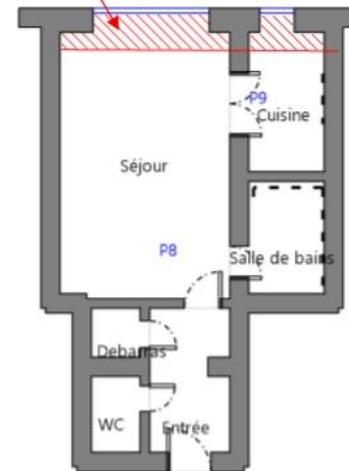
ZPSO002 Peinture+enduit de jointoiment

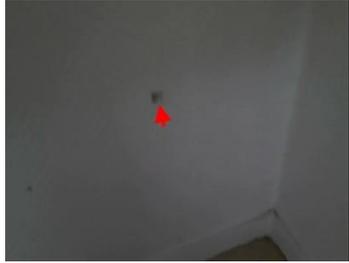
Séjour	4	Mur de refend	Oui 10ème étage porte 13104 - Séjour : Mur de refend	<p><u>Identifiant:</u> ZPSO001</p> <p><u>Echantillon:</u> M9959814/P001, réf. labo.: 23EK083474-001 M9959814/P002, réf. labo.: 23EK083474-002</p> <p><u>Description:</u> Couche1: Peinture décorative (pailletées, gouttelettes, ...) + Couche2: Enduit à base de plâtre lissé ou taloché</p> <p><u>Composant de la construction:</u> 3 - Parois verticales intérieures - Revêtements de murs, poteaux, cloisons, gaines, coffres + 3 - Parois verticales intérieures - Murs et cloisons maçonnés</p> <p><u>Partie à sonder:</u> Couche1: Peinture décorative (pailletées, gouttelettes, ...) + Couche2: Enduit à base de plâtre lissé ou taloché</p> <p><u>Justificatif:</u> Après analyse en laboratoire</p>	<p><u>Analyse:</u> P001</p> <p><u>Partie analysée par le laboratoire:</u> - Phase 2 Matériau de type maillage de fibres et liant (blanc) ; matériau semi-dur de type enduit (blanc) ; matériau semi-dur de type enduit (brillant) (beige) ; matériau souple fibreux de type papier, carton (beige) ; matériau semi-dur (gris) en tracs Présence d'amiante - Phase 3 Matériau souple fibreux de type papier, carton (beige) Absence d'amiante</p>

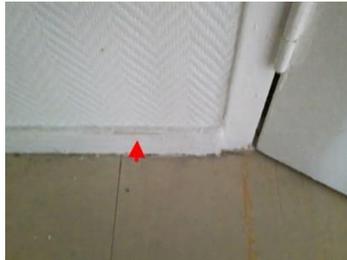
Séjour	3	Plinthes	Oui 10ème étage porte 13104 - Séjour : Plinthes	<u>Identifiant:</u> ZPSO006 <u>Réf. échantillon:</u> M9959814/P005 <u>Réf. laboratoire:</u> 23EK083474-005 <u>Description:</u> Peinture décorative (pailletées, gouttelettes, ...) <u>Composant de la construction:</u> 3 - Parois verticales intérieures - Revêtements de murs, poteaux, cloisons, gaines, coffres <u>Partie à sonder:</u> Peinture décorative (pailletées, gouttelettes, ...) <u>Justificatif:</u> Après analyse en laboratoire	<u>Analyse:</u> P005 <u>Partie analysée par le laboratoire:</u> - Matériau de type système d'enduit peinture (blanc) ; matériau semi-dur fibreux de type bois, copeaux (beige) : Absence d'amiante

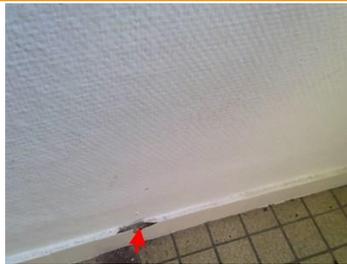
Localisation	n° de sondage	Zone	Prélèvement effectué / Sondage et extension	Echantillon	Analyse	Photo
WC	1	Plinthes	Sondage et extension de la ZPSO du ou des échantillon(s) : P007	<u>Identifiant:</u> ZPSO008 <u>Réf. échantillon:</u> M9959814/P007 <u>Réf. laboratoire:</u> 23EK083474-007 <u>Description:</u> Couche1: Colle de faïence + Couche2: joint de faïence <u>Composant de la construction:</u> 3 - Parois verticales intérieures - Revêtements de murs, poteaux, cloisons, gaines, coffres <u>Partie à sonder:</u> Couche1: Colle de faïence + Couche2: joint de faïence <u>Justificatif:</u> Après analyse en laboratoire	<u>Analyse:</u> P007	Idem photo : P007
Cuisine	2	Plinthes	Oui 10ème étage porte 13104 - Cuisine : Plinthes	<u>Identifiant:</u> ZPSO008 <u>Réf. échantillon:</u> M9959814/P007 <u>Réf. laboratoire:</u> 23EK083474-007 <u>Description:</u> Couche1: Colle de faïence + Couche2: joint de faïence <u>Composant de la construction:</u> 3 - Parois verticales intérieures - Revêtements de murs, poteaux, cloisons, gaines, coffres <u>Partie à sonder:</u> Couche1: Colle de faïence + Couche2: joint de faïence <u>Justificatif:</u> Après analyse en laboratoire	<u>Analyse:</u> P007 <u>Partie analysée par le laboratoire:</u> - Matériau dur de type carrelage, faïence (blanc) ; matériau dur de type ciment-colle (gris) en traces : Absence d'amiante

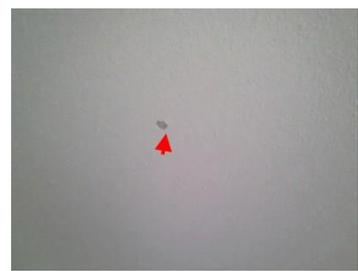
Séjour	4	Plafond	Oui 10ème étage porte 13104 - Séjour : Plafond	<p><u>Identifiant:</u> ZPSO009 <u>Echantillon:</u> M9959814/P008, réf. labo.: 23EK083474-008 M9959814/P009, réf. labo.: 23EK083474-009 <u>Description:</u> Couche1: Peinture décorative (pailletées, gouttelettes...) + Couche2: Enduit à base de plâtre lissé ou taloché <u>Composant de la construction:</u> 4 - Plafonds et faux plafonds - Plafonds <u>Partie à sonder:</u> Couche1: Peinture décorative (pailletées, gouttelettes...) + Couche2: Enduit à base de plâtre lissé ou taloché <u>Justificatif:</u> Après analyse en laboratoire</p>	<p><u>Analyse:</u> P008 <u>Partie analysée par le laboratoire:</u> - Matériau de type peinture (blanc) ; matériau semi-dur de type enduit (beige) : Absence d'amiante</p>

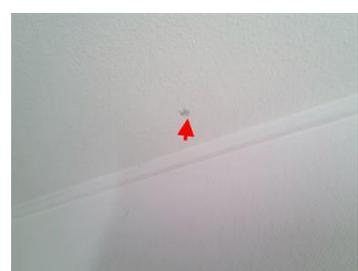
Cuisine	5	Plafond	Oui 10ème étage porte 13104 - Cuisine : Plafond	<p><u>Identifiant:</u> ZPSO009 <u>Echantillon:</u> M9959814/P008, réf. labo.: 23EK083474-008 M9959814/P009, réf. labo.: 23EK083474-009 <u>Description:</u> Couche1: Peinture décorative (pailletées, gouttelettes...) + Couche2: Enduit à base de plâtre lissé ou taloché <u>Composant de la construction:</u> 4 - Plafonds et faux plafonds - Plafonds <u>Partie à sonder:</u> Couche1: Peinture décorative (pailletées, gouttelettes...) + Couche2: Enduit à base de plâtre lissé ou taloché <u>Justificatif:</u> Après analyse en laboratoire</p>	<p><u>Analyse:</u> P009 <u>Partie analysée par le laboratoire:</u> - Matériau de type système d'enduit peinture (blanc) : Absence d'amiante</p>

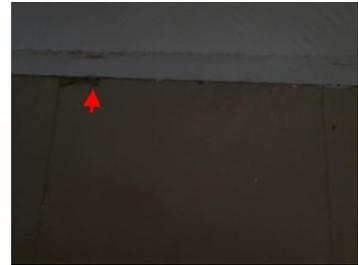
Séjour	3	Sol	Oui 10ème étage porte 13104 - Séjour : Sol	<p><u>Identifiant:</u> ZPSO010 <u>Réf. échantillon:</u> M9959814/P010 <u>Réf. laboratoire:</u> 23EK083474-010 <u>Description:</u> Couche1: Revêtement de sol + Couche2: Colle non bitumineuse + Couche3: Ragréage <u>Composant de la construction:</u> 5 - Planchers et planchers techniques - Revêtements de sols <u>Partie à sonder:</u> Couche1: Revêtement de sol + Couche2: Colle non bitumineuse + Couche3: Ragréage <u>Justificatif:</u> Après analyse en laboratoire</p>	<p><u>Analyse:</u> P010 <u>Partie analysée par le laboratoire:</u> - Matériau semi-dur de type dalle de sol (beige) : Absence d'amiante</p>

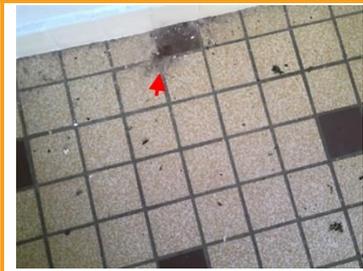
Localisation	n° de sondage	Zone	Prélèvement effectué / Sondage et extension	Echantillon	Analyse	Photo
WC	1	Sol	Sondage et extension de la ZPSO du ou des échantillon(s) : P011	<p><u>Identifiant:</u> ZPSO011 <u>Réf. échantillon:</u> M9959814/P011 <u>Réf. laboratoire:</u> 23EK083474-011 <u>Description:</u> Couche1: Colle de carrelage + Couche2: Joint de carrelage <u>Composant de la construction:</u> 5 - Planchers et planchers techniques - Revêtements de sols <u>Partie à sonder:</u> Couche1: Colle de carrelage + Couche2: Joint de carrelage <u>Justificatif:</u> Après analyse en laboratoire</p>	<p><u>Analyse:</u> P011</p>	Idem photo : P011
Cuisine	2	Sol	Oui 10ème étage porte 13104 - Cuisine : Sol	<p><u>Identifiant:</u> ZPSO011 <u>Réf. échantillon:</u> M9959814/P011 <u>Réf. laboratoire:</u> 23EK083474-011 <u>Description:</u> Couche1: Colle de carrelage + Couche2: Joint de carrelage <u>Composant de la construction:</u> 5 - Planchers et planchers techniques - Revêtements de sols <u>Partie à sonder:</u> Couche1: Colle de carrelage + Couche2: Joint de carrelage <u>Justificatif:</u> Après analyse en laboratoire</p>	<p><u>Analyse:</u> P011 <u>Partie analysée par le laboratoire:</u> - Matériau dur de type carrelage, faïence (beige) ; matériau dur (marron) ; matériau dur de type ciment-colle (gris) : Absence d'amiante</p>
