## Rapport de repérage des matériaux et produits contenant de l'amiante avant démolition d'un immeuble bâti

Numéro de dossier : M4017043  
Date d'intervention : 03/04/2024

13 Square de Lorient (13LDL0306)  
77000 Melun

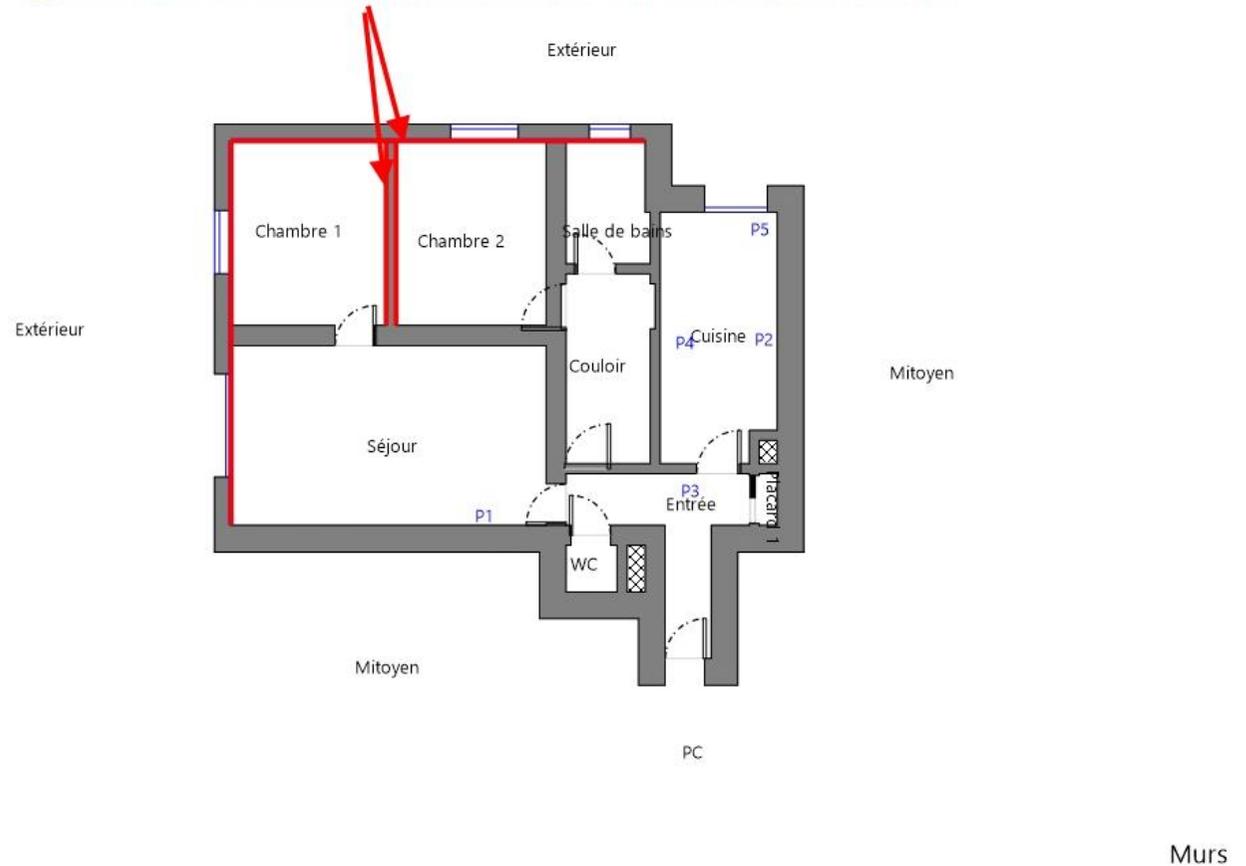
ZPSO003 Couche1: Peinture + Couche2: Enduit de jointoiment + Couche3: bande + Couche4: Plaques de plâtre

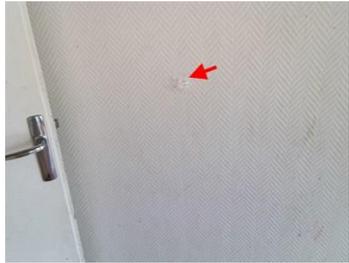
Séjour	3	Mur de refend	Oui 2ème étage - Séjour : Mur de refend	<p><u>Identifiant:</u> ZPSO001</p> <p><u>Echantillon:</u> M4017043/P001, réf. labo.: 24EK019358-001 M4017043/P002, réf. labo.: 24EK019358-002</p> <p><u>Description:</u> Peinture + enduits à base de plâtre</p> <p><u>Composant de la construction:</u> 3 - Parois verticales intérieures - Revêtements de murs, poteaux, cloisons, gaines, coffres</p> <p><u>Partie à sonder:</u> Peinture décorative (pailletées, gouttelettes, ...)</p> <p><u>Justificatif:</u> Après analyse en laboratoire</p>	<p><u>Analyse:</u> P001</p> <p><u>Partie analysée par le laboratoire:</u> - Phase 2 Matériau de type maillage de fibres et liant (blanc) ; matériau de type système d'enduit peinture (rose) ; matériau semi-dur (gris) en traces</p> <p>Absence d'amiante</p>

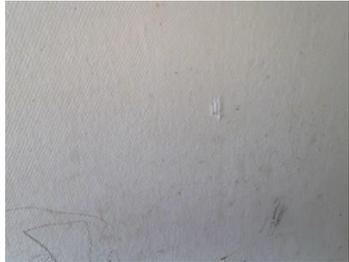
Salle de bains	7	Mur de refend	Sondage et extension de la ZPSO du ou des échantillon(s) : P001, P002	<p><u>Identifiant:</u> ZPSO001</p> <p><u>Echantillon:</u> M4017043/P001, réf. labo.: 24EK019358-001 M4017043/P002, réf. labo.: 24EK019358-002</p> <p><u>Description:</u> Peinture + enduits à base de plâtre</p> <p><u>Composant de la construction:</u> 3 - Parois verticales intérieures - Revêtements de murs, poteaux, cloisons, gaines, coffres</p> <p><u>Partie à sonder:</u> Peinture décorative (pailletées, gouttelettes, ...)</p> <p><u>Justificatif:</u> Après analyse en laboratoire</p>	<p><u>Analyse:</u> P001, P002</p>	Idem photo : P001; P002
Cuisine	8	Mur de refend	Oui 2ème étage - Cuisine : Mur de refend	<p><u>Identifiant:</u> ZPSO001</p> <p><u>Echantillon:</u> M4017043/P001, réf. labo.: 24EK019358-001 M4017043/P002, réf. labo.: 24EK019358-002</p> <p><u>Description:</u> Peinture + enduits à base de plâtre</p> <p><u>Composant de la construction:</u> 3 - Parois verticales intérieures - Revêtements de murs, poteaux, cloisons, gaines, coffres</p> <p><u>Partie à sonder:</u> Peinture décorative (pailletées, gouttelettes, ...)</p> <p><u>Justificatif:</u> Après analyse en laboratoire</p>	<p><u>Analyse:</u> P002</p> <p><u>Partie analysée par le laboratoire:</u> - Phase 2 Matériau de type maillage de fibres et liant (blanc) ; matériau de type système d'enduit peinture (vert) ; matériau semi-dur de type plâtre (blanc)</p> <p>Absence d'amiante</p>

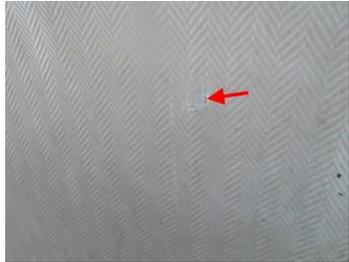
Localisation	n° de sondage	Zone	Prélèvement effectué / Sondage et extension	Echantillon	Analyse	Photo
Entrée	1	Cloison	Oui 2ème étage - Entrée : Cloison	<p><u>Identifiant:</u> ZPSO002</p> <p><u>Echantillon:</u> M4017043/P003, réf. labo.: 24EK019358-003 M4017043/P004, réf. labo.: 24EK019358-004</p> <p><u>Description:</u> Peinture + enduits à base de plâtre</p> <p><u>Composant de la construction:</u> 3 - Parois verticales intérieures - Revêtements de murs, poteaux, cloisons, gaines, coffres</p> <p><u>Partie à sonder:</u> Peinture décorative (pailletées, gouttelettes, ...)</p> <p><u>Justificatif:</u> Après analyse en laboratoire</p>	<p><u>Analyse:</u> P003</p> <p><u>Partie analysée par le laboratoire:</u> - Phase 2 Matériau de type maillage de fibres et liant (blanc) ; matériau de type système d'enduit peinture (blanc)</p> <p>Absence d'amiante</p>

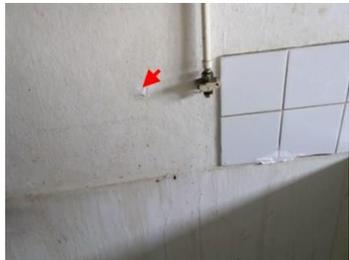
Cuisine	6	Cloison	Oui 2ème étage - Cuisine : Cloison	<p><u>Identifiant:</u> ZPSO002</p> <p><u>Echantillon:</u> M4017043/P003, réf. labo.: 24EK019358-003 M4017043/P004, réf. labo.: 24EK019358-004</p> <p><u>Description:</u> Peinture + enduits à base de plâtre</p> <p><u>Composant de la construction:</u> 3 - Parois verticales intérieures - Revêtements de murs, poteaux, cloisons, gaines, coffres</p> <p><u>Partie à sonder:</u> Peinture décorative (pailletées, gouttelettes, ...)</p> <p><u>Justificatif:</u> Après analyse en laboratoire</p>	<p><u>Analyse:</u> P004</p> <p><u>Partie analysée par le laboratoire:</u> - Phase 2 Matériau de type maillage de fibres et liant (blanc) ; matériau de type système d'enduit peinture (vert) ; matériau dur de type mortier, béton, chape (gris) Absence d'amiante</p>

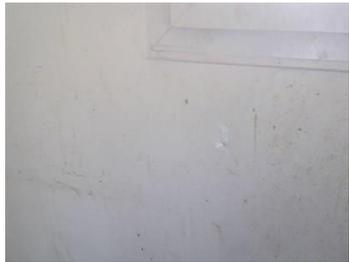
Localisation	n° de sondage	Zone	Prélèvement effectué / Sondage et extension	Echantillon	Analyse	Photo
Cuisine	1	Mur donnant sur extérieur	Oui 2ème étage - Cuisine : Mur donnant sur extérieur	<p><u>Identifiant:</u> ZPSO004</p> <p><u>Réf. échantillon:</u> M4017043/P005</p> <p><u>Réf. laboratoire:</u> 24EK019358-005</p> <p><u>Description:</u> Peinture + enduits à base de platre</p> <p><u>Composant de la construction:</u> 3 - Parois verticales intérieures - Revêtements de murs, poteaux, cloisons, gaines, coffres</p> <p><u>Partie à sonder:</u> Peinture décorative (pailletées, gouttelettes, ...)</p> <p><u>Justificatif:</u> Après analyse en laboratoire</p>	<p><u>Analyse:</u> P005</p> <p><u>Partie analysée par le laboratoire:</u> - Phase 2 Matériau de type maillage de fibres et liant (blanc) ; matériau de type système d'enduit peinture (vert) Absence d'amiante</p>

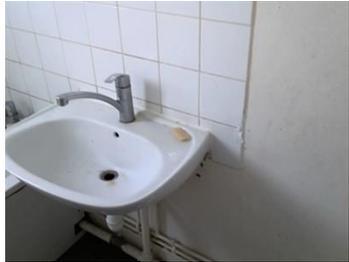
Localisation	n° de sondage	Zone	Prélèvement effectué / Sondage et extension	Echantillon	Analyse	Photo
Salle de bains	1	Faïence	Oui 2ème étage - Salle d'eau : Faïence	<p><u>Identifiant:</u> ZPSO005</p> <p><u>Echantillon:</u> M4017043/P006, réf. labo.: 24EK019358-006 M4017043/P007, réf. labo.: 24EK019358-007</p> <p><u>Description:</u> Colle + joint de faïence</p> <p><u>Composant de la construction:</u> 3 - Parois verticales intérieures - Revêtements de murs, poteaux, cloisons, gaines, coffres</p> <p><u>Partie à sonder:</u> Colle de faïence</p> <p><u>Justificatif:</u> Après analyse en laboratoire</p>	<p><u>Analyse:</u> P006</p> <p><u>Partie analysée par le laboratoire:</u> - Matériau dur de type carrelage, faïence (blanc) ; matériau de type peinture (blanc) ; matériau semi-dur (blanc) ; matériau dur de type ciment-colle (blanc) : Absence d'amiante</p>

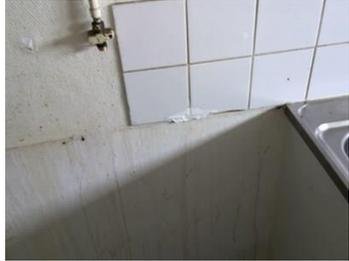
Cuisine	2	Faïence	Oui 2ème étage - Cuisine : Faïence	<p><u>Identifiant:</u> ZPSO005</p> <p><u>Echantillon:</u> M4017043/P006, réf. labo.: 24EK019358-006 M4017043/P007, réf. labo.: 24EK019358-007</p> <p><u>Description:</u> Colle + joint de faïence</p> <p><u>Composant de la construction:</u> 3 - Parois verticales intérieures - Revêtements de murs, poteaux, cloisons, gaines, coffres</p> <p><u>Partie à sonder:</u> Colle de faïence</p> <p><u>Justificatif:</u> Après analyse en laboratoire</p>	<p><u>Analyse:</u> P007</p> <p><u>Partie analysée par le laboratoire:</u> - Matériau dur de type carrelage, faïence (blanc) ; matériau souple (blanc) ; matériau semi-dur (beige) ; matériau dur de type ciment-colle (blanc) ; matériau de type peinture (blanc) ; matériau de type peinture (vert) ; matériau semi-dur (blanc) : Absence d'amiante</p>

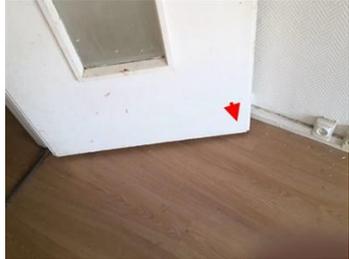
Séjour	3	Boiseries	Oui 2ème étage - Séjour : Boiseries	<p><u>Identifiant:</u> ZPSO009  <u>Réf. échantillon:</u> M4017043/P014  <u>Réf. laboratoire:</u> 24EK019358-014  <u>Description:</u> Peinture décorative (pailletées, gouttelettes, ...)  <u>Composant de la construction:</u> 3 - Parois verticales intérieures - Revêtements de murs, poteaux, cloisons, gaines, coffres  <u>Partie à sonder:</u> Peinture décorative (pailletées, gouttelettes, ...)  <u>Justificatif:</u> Après analyse en laboratoire</p>	<p><u>Analyse:</u> P014  <u>Partie analysée par le laboratoire:</u>            - Matériau de type système d'enduit peinture (blanc) ; matériau semi-dur fibreux de type bois, copeaux (marron) : Absence d'amiante</p>

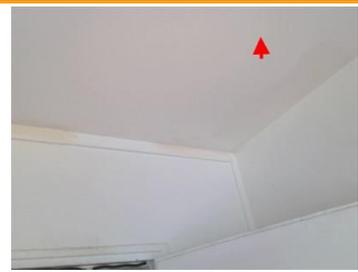
WC	2	Plafond	Sondage et extension de la ZPSO du ou des échantillon(s) : P008, P009	<p><u>Identifiant:</u> ZPSO006  <u>Echantillon:</u>  M4017043/P008, réf. labo.: 24EK019358-008  M4017043/P009, réf. labo.: 24EK019358-009  <u>Description:</u> Peinture + enduits à base de plâtre  <u>Composant de la construction:</u> 4 - Plafonds et faux plafonds - Plafonds  <u>Partie à sonder:</u> Peinture décorative (pailletées, gouttelettes...)  <u>Justificatif:</u> Après analyse en laboratoire</p>	<p><u>Analyse:</u>  P008, P009</p>	Idem photo : P008; P009
Séjour	3	Plafond	Oui 2ème étage - Séjour : Plafond	<p><u>Identifiant:</u> ZPSO006  <u>Echantillon:</u>  M4017043/P008, réf. labo.: 24EK019358-008  M4017043/P009, réf. labo.: 24EK019358-009  <u>Description:</u> Peinture + enduits à base de plâtre  <u>Composant de la construction:</u> 4 - Plafonds et faux plafonds - Plafonds  <u>Partie à sonder:</u> Peinture décorative (pailletées, gouttelettes...)  <u>Justificatif:</u> Après analyse en laboratoire</p>	<p><u>Analyse:</u>  P008  <u>Partie analysée par le laboratoire:</u>  - Matériau de type système d'enduit peinture (blanc) : Absence d'amiante</p>

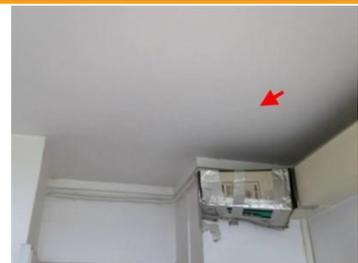
Cuisine	8	Plafond	Oui 2ème étage - Cuisine : Plafond	<p><u>Identifiant:</u> ZPSO006</p> <p><u>Echantillon:</u> M4017043/P008, réf. labo.: 24EK019358-008 M4017043/P009, réf. labo.: 24EK019358-009</p> <p><u>Description:</u> Peinture + enduits à base de plâtre</p> <p><u>Composant de la construction:</u> 4 - Plafonds et faux plafonds - Plafonds</p> <p><u>Partie à sonder:</u> Peinture décorative (pailletées, gouttelettes...)</p> <p><u>Justificatif:</u> Après analyse en laboratoire</p>	<p><u>Analyse:</u> P009</p> <p><u>Partie analysée par le laboratoire:</u> - Matériau de type système d'enduit peinture (blanc) ; matériau semi-dur (granulaire) (gris) ; Absence d'amiante</p>

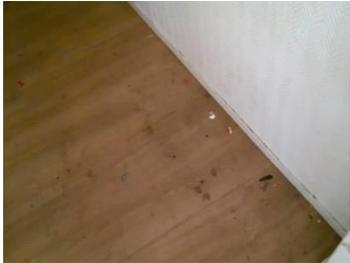
Localisation	n° de sondage	Zone	Prélèvement effectué / Sondage et extension	Echantillon	Analyse	Photo
Entrée	1	Sol	Oui 2ème étage - Entrée : Sol	<p><u>Identifiant:</u> ZPSO007  <u>Echantillon:</u>  M4017043/P010, réf. labo.: 24EK019358-010  M4017043/P011, réf. labo.: 24EK019358-011  <u>Description:</u> Couche1: Colle non bitumineuse + Couche2: Dalle de sol + Couche3: Colle bitumineuse + Couche4: Ragréage  <u>Composant de la construction:</u> 5 - Planchers et planchers techniques - Revêtements de sols  <u>Partie à sonder:</u> Couche1: Colle non bitumineuse + Couche2: Dalle de sol + Couche3: Colle bitumineuse + Couche4: Ragréage  <u>Quantité estimée:</u> 50 m2  <u>Justificatif:</u> Après analyse en laboratoire</p>	<p><u>Analyse:</u>  P010  <u>Partie analysée par le laboratoire:</u>  - Phase 1 Matériau souple de type revêtement de sol (marron)  Absence d'amiante  - Phase 2 Matériau souple de type revêtement de sol (beige)  Absence d'amiante  - Phase 3 Matériau de type colle (jaune) ; matériau semi-dur de type dalle de sol (gris)  Présence d'amiante  - Phase 4 Matériau de type colle bitumineux (noir) ; matériau dur de type mortier, béton, chape (gris)  Présence d'amiante</p>

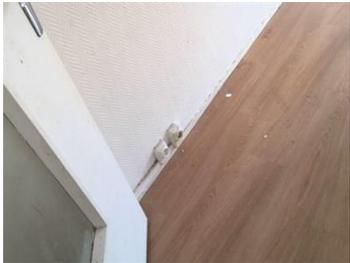
Séjour	2	Sol	Oui 2ème étage - Séjour : Sol	<p><u>Identifiant:</u> ZPSO007  <u>Echantillon:</u>  M4017043/P010, réf. labo.: 24EK019358-010  M4017043/P011, réf. labo.: 24EK019358-011  <u>Description:</u> Couche1: Colle non bitumineuse + Couche2: Dalle de sol + Couche3: Colle bitumineuse + Couche4: Ragréage  <u>Composant de la construction:</u> 5 - Planchers et planchers techniques - Revêtements de sols  <u>Partie à sonder:</u> Couche1: Colle non bitumineuse + Couche2: Dalle de sol + Couche3: Colle bitumineuse + Couche4: Ragréage  <u>Justificatif:</u> Après analyse en laboratoire</p>	<p><u>Analyse:</u>  P011  <u>Partie analysée par le laboratoire:</u>  - Phase 1 Matériau souple de type revêtement de sol (marron)  Absence d'amiante  - Phase 2 Matériau souple de type revêtement de sol (beige) ; matériau de type colle (jaune)  Absence d'amiante  - Phase 3 Matériau souple de type revêtement de sol (beige)  Absence d'amiante  - Phase 4 Matériau de type colle (jaune) ; matériau semi-dur de type dalle de sol (gris)  Présence d'amiante  - Phase 5 Matériau de type colle bitumineux (noir) ; matériau semi-dur de type ragréage (gris)  Présence d'amiante</p>

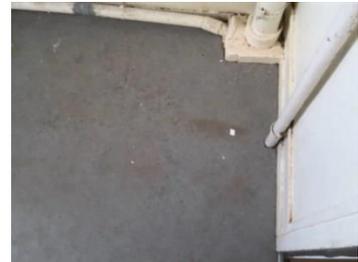
Localisation	n° de sondage	Zone	Prélèvement effectué / Sondage et extension	Echantillon	Analyse	Photo
WC	1	Sol	Sondage et extension de la ZPSO du ou des échantillon(s) : P012, P013	<p><u>Identifiant:</u> ZPSO008</p> <p><u>Echantillon:</u> M4017043/P012, réf. labo.: 24EK019358-012 M4017043/P013, réf. labo.: 24EK019358-013</p> <p><u>Description:</u> Couche1: Colle non bitumineuse + Couche2: Colle de carrelage + Couche3: Joint de carrelage + Couche4: Ragréage</p> <p><u>Composant de la construction:</u> 5 - Planchers et planchers techniques - Revêtements de sols</p> <p><u>Partie à sonder:</u> Couche1: Colle non bitumineuse + Couche2: Colle de carrelage + Couche3: Joint de carrelage + Couche4: Ragréage</p> <p><u>Justificatif:</u> Après analyse en laboratoire</p>	<p><u>Analyse:</u> P012, P013</p>	Idem photo : P013; P012
Salle de bains	2	Sol	Oui 2ème étage - Salle d'eau : Sol	<p><u>Identifiant:</u> ZPSO008</p> <p><u>Echantillon:</u> M4017043/P012, réf. labo.: 24EK019358-012 M4017043/P013, réf. labo.: 24EK019358-013</p> <p><u>Description:</u> Couche1: Colle non bitumineuse + Couche2: Colle de carrelage + Couche3: Joint de carrelage + Couche4: Ragréage</p> <p><u>Composant de la construction:</u> 5 - Planchers et planchers techniques - Revêtements de sols</p> <p><u>Partie à sonder:</u> Couche1: Colle non bitumineuse + Couche2: Colle de carrelage + Couche3: Joint de carrelage + Couche4: Ragréage</p> <p><u>Justificatif:</u> Après analyse en laboratoire</p>	<p><u>Analyse:</u> P013</p> <p><u>Partie analysée par le laboratoire:</u></p> <ul style="list-style-type: none"> <li>- Phase 1 Matériau semi-dur de type revêtement de sol (collant) (gris) ; matériau semi-dur (beige) en traces</li> <li>Absence d'amiante</li> <li>- Phase 2 Matériau souple de type revêtement de sol (gris)</li> <li>Absence d'amiante</li> <li>- Phase 3 Matériau (noir) ; matériau de type colle (jaune) ; matériau dur de type carrelage, faïence (beige) ; matériau dur de type ciment-colle (gris) ; matériau dur de type mortier, béton, chape (gris)</li> <li>Absence d'amiante</li> <li>- Phase 4 Matériau dur de type mortier, béton, chape (gris)</li> <li>Absence d'amiante</li> </ul>

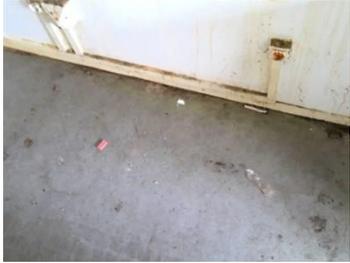
Cuisine	3	Sol	Oui 2ème étage - Cuisine : Sol	<p><b>Identifiant:</b> ZPSO008</p> <p><b>Echantillon:</b> M4017043/P012, réf. labo.: 24EK019358-012 M4017043/P013, réf. labo.: 24EK019358-013</p> <p><b>Description:</b> Couche1: Colle non bitumineuse + Couche2: Colle de carrelage + Couche3: Joint de carrelage + Couche4: Ragréage</p> <p><b>Composant de la construction:</b> 5 - Planchers et planchers techniques - Revêtements de sols</p> <p><b>Partie à sonder:</b> Couche1: Colle non bitumineuse + Couche2: Colle de carrelage + Couche3: Joint de carrelage + Couche4: Ragréage</p> <p><b>Justificatif:</b> Après analyse en laboratoire</p>	<p><b>Analyse:</b> P012</p> <p><b>Partie analysée par le laboratoire:</b></p> <ul style="list-style-type: none"> <li>- Phase 1 Matériau souple de type revêtement de sol (vert)</li> <li>Absence d'amiante</li> <li>- Phase 2 Matériau (noir) ; matériau de type colle (jaune) ; matériau dur de type carrelage, faïence (beige) ; matériau dur de type ciment-colle (gris) ; matériau dur de type mortier, béton, chape (gris)</li> <li>Absence d'amiante</li> <li>- Phase 3 Matériau dur de type mortier, béton, chape (gris)</li> <li>Absence d'amiante</li> </ul>
