# Rapport de Repérage Amiante Avant réalisation de démolition dans un immeuble bâti

Numéro de dossier : M1947627  
Date d'intervention : 09/02/2022

13LDL0307  
13 Square de Lorient  
Bat. 13; Etage 3; Porte 307 (13LDL0307)  
77000 Melun

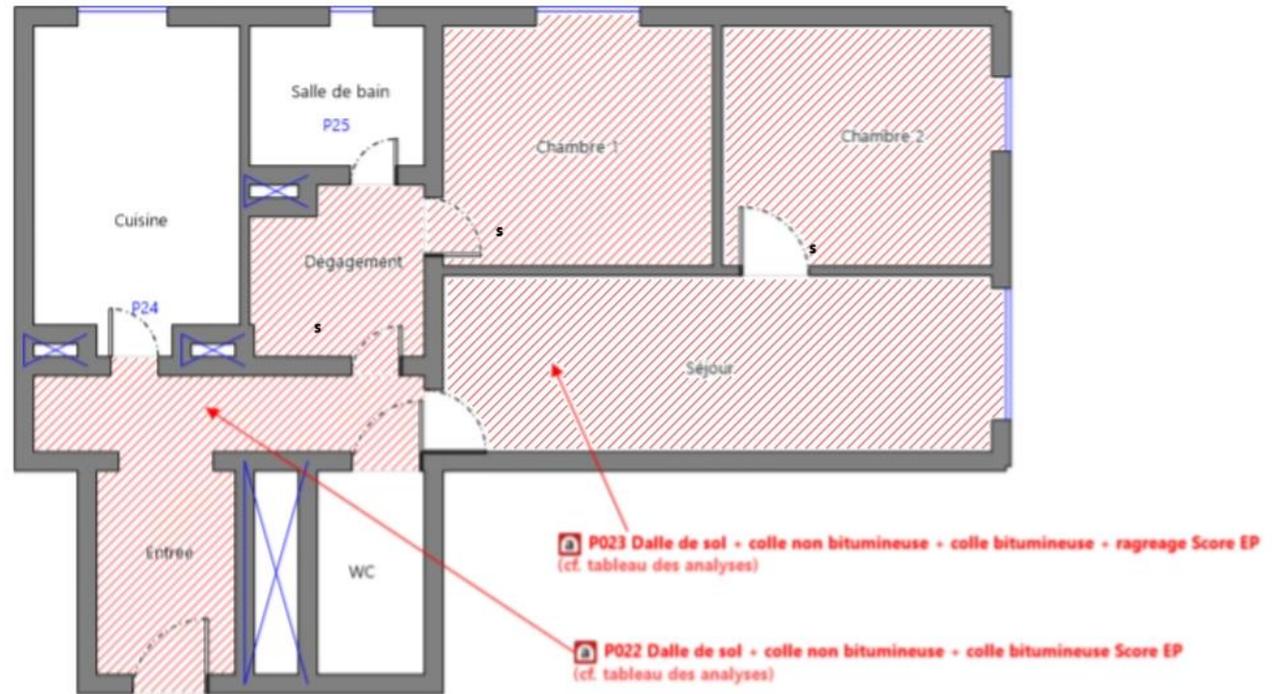
SOLS

ZPSO	Niveau	Localisation	Zone	Description du prélèvement réalisé	Surface indicative
ZPSO014	3ème étage PORTE 07	Entrée; Dégagement; Chambre 1; Séjour; Chambre 2	Sol	<p><u>Analyse : P022</u></p> <ul style="list-style-type: none"> <li>- Phase 1 Matériau souple de type revêtement de sol (beige) (Absence d'amiante)</li> <li>- Phase 2 Matériau souple de type dalle de sol (marron) (Absence d'amiante)</li> <li>- Phase 3 Matériau semi-dur de type dalle de sol (gris) (Présence d'amiante)</li> <li>- Phase 4 Matériau de type colle (jaune) ; matériau de type colle (transparent) ; matériau de type colle bitumineux (noir) (Présence d'amiante)</li> </ul> <p><u>Analyse : P023</u></p> <ul style="list-style-type: none"> <li>- Phase 1 Matériau souple de type revêtement de sol (marron) (Absence d'amiante)</li> <li>- Phase 2 Matériau semi-dur de type dalle de sol (gris) (Présence d'amiante)</li> <li>- Phase 3 Matériau de type colle (jaune) ; matériau souple de type dalle de sol (collant) (beige) ; matériau de type colle bitumineux (noir) ; matériau dur de type mortier, béton, chape (gris) (Présence d'amiante)</li> </ul>	52m <sup>2</sup>

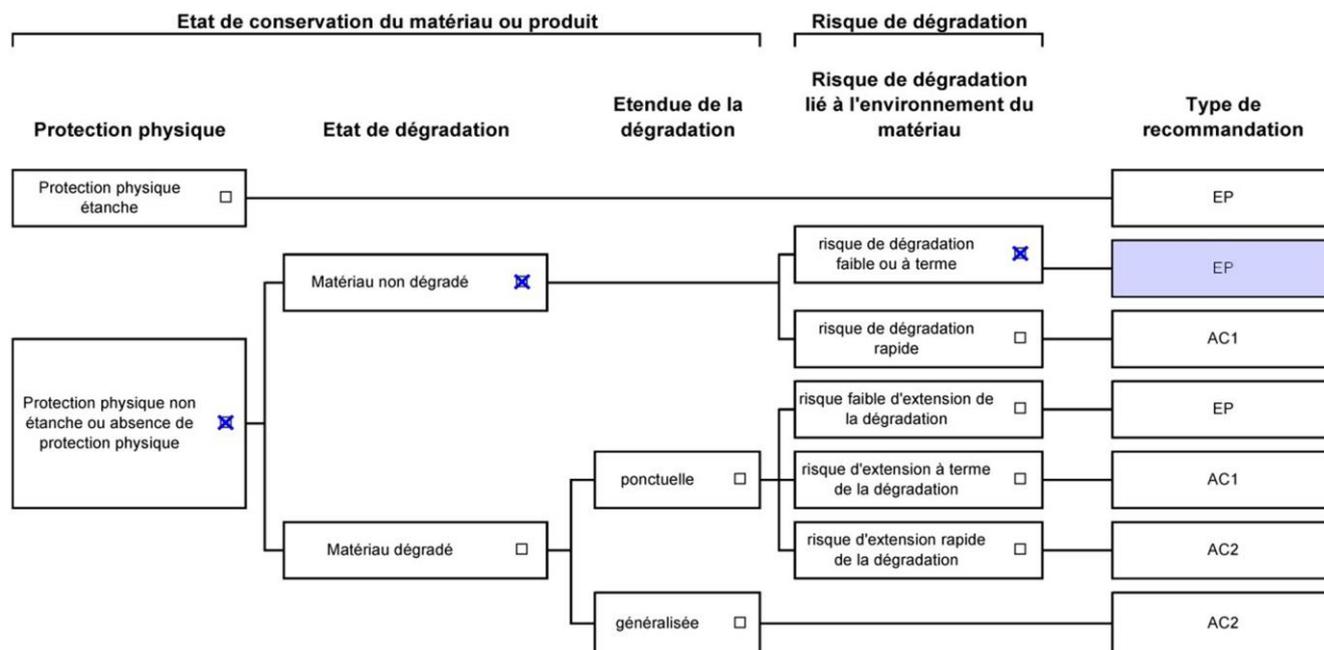
Matériau : Peinture + enduit de jointoiment + bande + plaques de plâtre

Résultat Score EP (Z-III-RF)

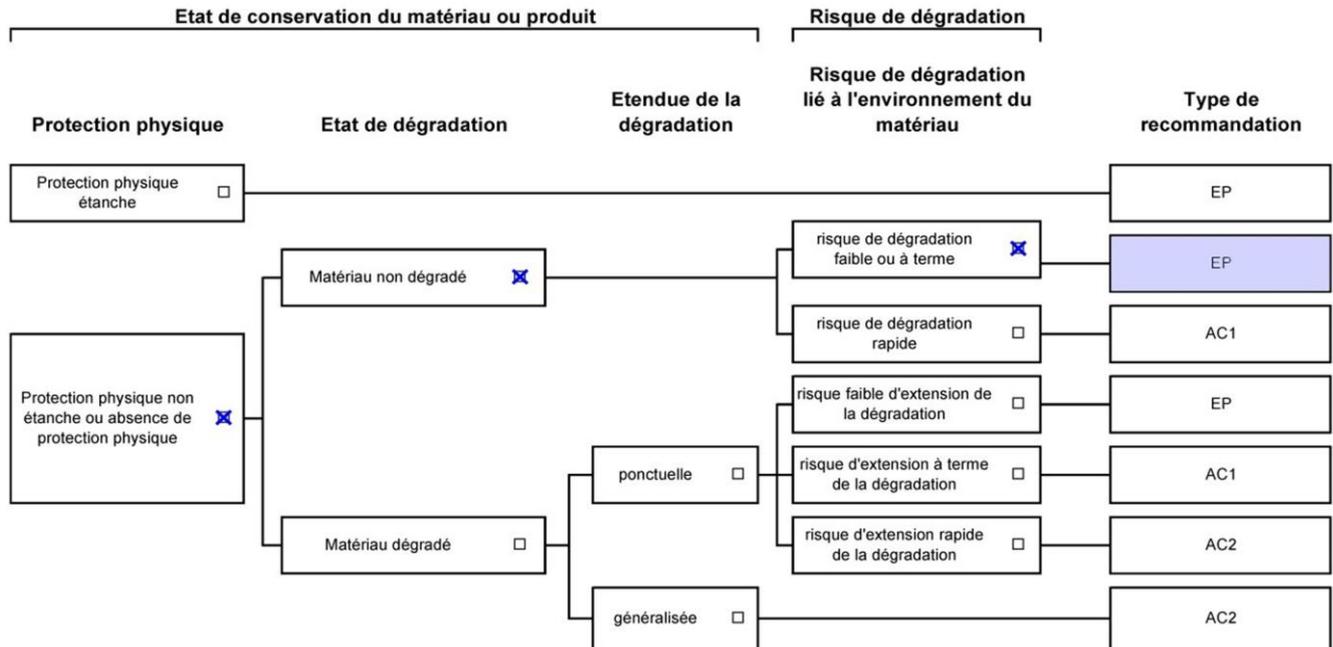
Matériau : Revêtement Souple + colle + dalle de sol + colle + ragréage

Résultat Score EP (Z-III-RF)
