Rapport de repérage des matériaux et produits contenant de l'amiante avant démolition d'un immeuble bâti

Numéro de dossier : M1775575
Date d'intervention : 17/10/2023

13 Square de Lorient (13LDL0404)
77000 Melun

Lot numéro 13LDL0404,

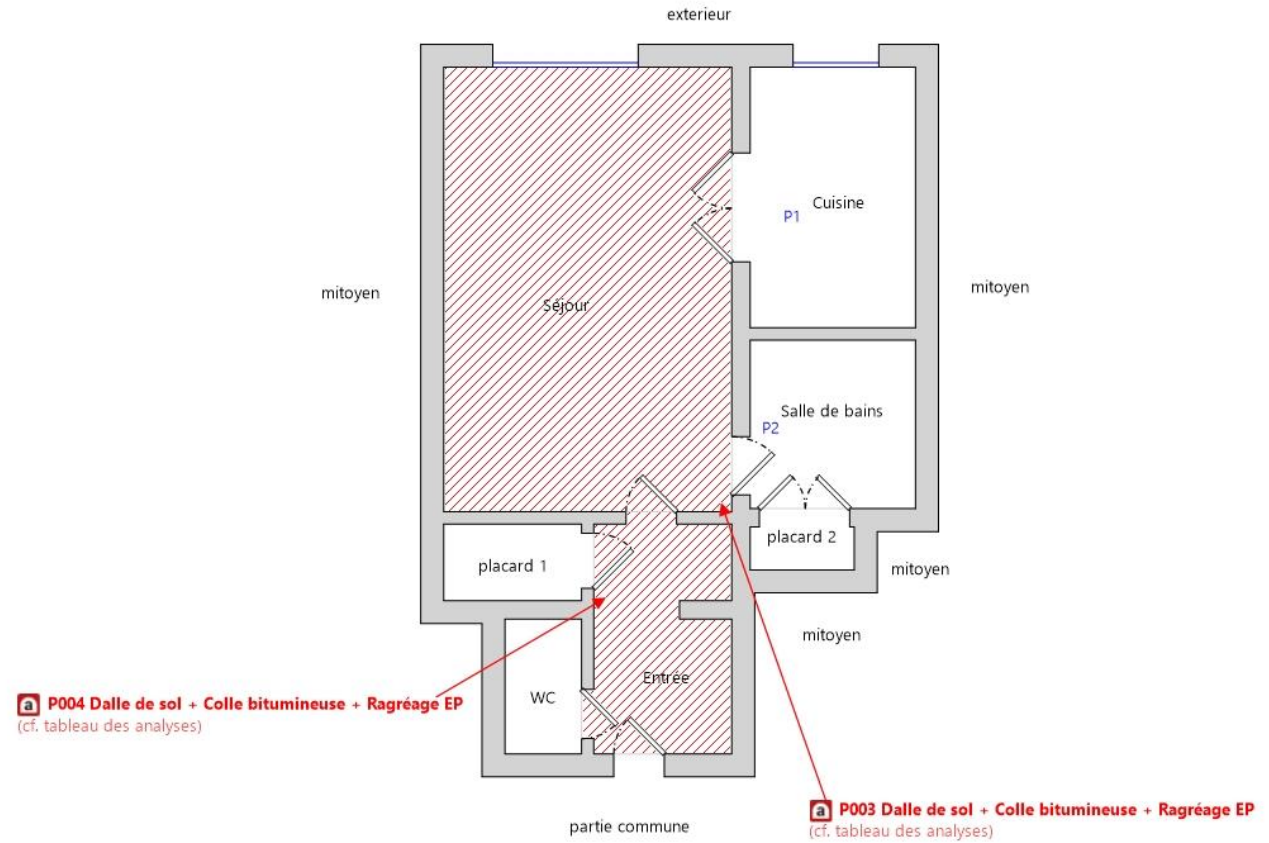
4ème Etage Sol

ZPSO	Niveau	Localisation	Zone	Description du prélèvement réalisé	Surface indicative
ZPSO002	4ème étage	Entrée; placard; Séjour	Sol	<p><u>Analyse : P003</u></p> <ul style="list-style-type: none"> - Phase 2 Matériau souple de type revêtement de sol (fibreux) (beige) (Absence d'amiante) - Phase 3 Matériau semi-dur de type dalle de sol (gris) (Présence d'amiante) - Phase 4 Matériau de type colle (fibreux) (bitumineux) (noir) ; matériau dur de type mortier, béton, chape (gris) ; matériau souple (polymérisé) (blanc) (Présence d'amiante) <p><u>Analyse : P004</u></p> <ul style="list-style-type: none"> - Phase 2 Matériau souple de type revêtement de sol (fibreux) (beige) (Absence d'amiante) - Phase 3 Matériau semi-dur de type dalle de sol (gris) (Présence d'amiante) - Phase 4 Matériau de type colle (fibreux) (bitumineux) (noir) ; matériau semi-dur (gris) ; matériau de type peinture (beige) ; matériau dur de type mortier, béton, chape (gris) (Présence d'amiante) 	33m2

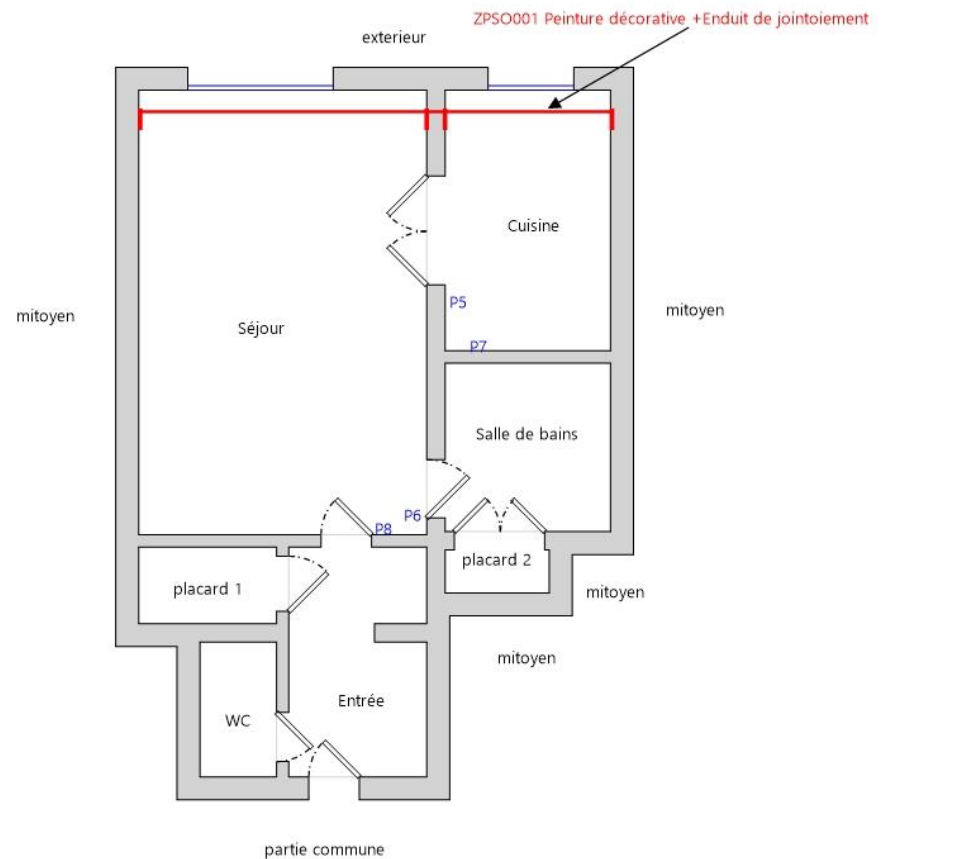
4ème Etage Mur

ZPSO011	4ème étage	Séjour; Cuisine	Doublages avec liaisons sur murs et plafonds		18m2

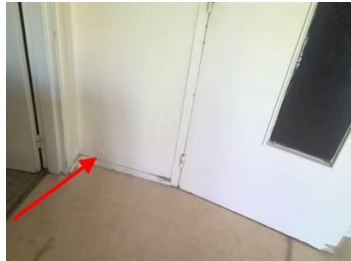
WC	3	Cloison	Sondage et extension de la ZPSO du ou des échantillon(s) : P007, P008	<p><u>Identifiant:</u> ZPSO004 <u>Echantillon:</u> M1775575/P007, réf. labo.: 23RB033396-007 M1775575/P008, réf. labo.: 23RB033396-008 <u>Description:</u> Couche1: Peinture décorative + Couche2: Enduit à base de plâtre lissé ou taloché + Couche3: Enduit à base de ciment projeté <u>Composant de la construction:</u> 3 - Parois verticales intérieures - Revêtements de murs, poteaux, cloisons, gaines, coffres + 3 - Parois verticales intérieures - Murs et cloisons maçonnés <u>Partie à sonder:</u> Couche1: Peinture décorative + Couche2: Enduit à base de plâtre lissé ou taloché + Couche3: Enduit à base de ciment projeté <u>Justificatif:</u> Après analyse en laboratoire</p>	<p><u>Analyse:</u> P007, P008</p>	Idem photo : P008; P007
Séjour	4	Cloison	Oui 4ème étage - Séjour : Cloison	<p><u>Identifiant:</u> ZPSO004 <u>Echantillon:</u> M1775575/P007, réf. labo.: 23RB033396-007 M1775575/P008, réf. labo.: 23RB033396-008 <u>Description:</u> Couche1: Peinture décorative + Couche2: Enduit à base de plâtre lissé ou taloché + Couche3: Enduit à base de ciment projeté <u>Composant de la construction:</u> 3 - Parois verticales intérieures - Revêtements de murs, poteaux, cloisons, gaines, coffres + 3 - Parois verticales intérieures - Murs et cloisons maçonnés <u>Partie à sonder:</u> Couche1: Peinture décorative + Couche2: Enduit à base de plâtre lissé ou taloché + Couche3: Enduit à base de ciment projeté <u>Justificatif:</u> Après analyse en laboratoire</p>	<p><u>Analyse:</u> P008 <u>Partie analysée par le laboratoire:</u> - Phase 2 Matériau de type peinture (blanc) ; matériau de type maillage de fibres et liant (blanc) ; matériau de type système d'enduit peinture (blanc) ; matériau souple fibreux de type papier, carton (beige) ; matériau dur (gris) Absence d'amiante</p>

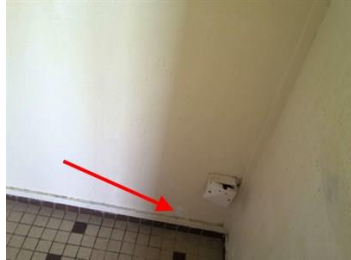
Cuisine	5	Cloison	Oui 4ème étage - Cuisine : Cloison	<p><u>Identifiant:</u> ZPSO004 <u>Echantillon:</u> M1775575/P007, réf. labo.: 23RB033396-007 M1775575/P008, réf. labo.: 23RB033396-008 <u>Description:</u> Couche1: Peinture décorative + Couche2: Enduit à base de plâtre lissé ou taloché + Couche3: Enduit à base de ciment projeté <u>Composant de la construction:</u> 3 - Parois verticales intérieures - Revêtements de murs, poteaux, cloisons, gaines, coffres + 3 - Parois verticales intérieures - Murs et cloisons maçonnés <u>Partie à sonder:</u> Couche1: Peinture décorative + Couche2: Enduit à base de plâtre lissé ou taloché + Couche3: Enduit à base de ciment projeté <u>Justificatif:</u> Après analyse en laboratoire</p>	<p><u>Analyse:</u> P007 <u>Partie analysée par le laboratoire:</u> - Phase 2 Matériau de type maillage de fibres et liant (beige) ; matériau de type système d'enduit peinture (vert) ; matériau dur (gris) Absence d'amiante</p>

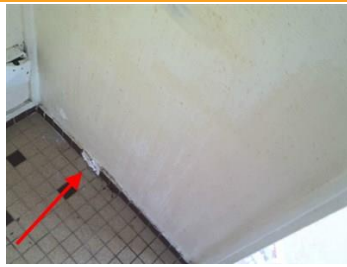
Localisation	n° de sondage	Zone	Prélèvement effectué / Sondage et extension	Echantillon	Analyse	Photo
WC	1	plinthes	Sondage et extension de la ZPSO du ou des échantillon(s) : P011	<u>Identifiant:</u> ZPSO006 <u>Réf. échantillon:</u> M1775575/P011 <u>Réf. laboratoire:</u> 23RB033396-011 <u>Description:</u> Couche1: Colle de plinthes + Couche2: Joint de plinthes <u>Composant de la construction:</u> 3 - Parois verticales intérieures - Revêtements de murs, poteaux, cloisons, gaines, coffres <u>Partie à sonder:</u> Couche1: Colle de faïence + Couche2: Joint de faïence <u>Justificatif:</u> Après analyse en laboratoire	<u>Analyse:</u> P011	Idem photo : P011
Cuisine	2	plinthes	Oui 4ème étage - Cuisine : Plinthes	<u>Identifiant:</u> ZPSO006 <u>Réf. échantillon:</u> M1775575/P011 <u>Réf. laboratoire:</u> 23RB033396-011 <u>Description:</u> Couche1: Colle de plinthes + Couche2: Joint de plinthes <u>Composant de la construction:</u> 3 - Parois verticales intérieures - Revêtements de murs, poteaux, cloisons, gaines, coffres <u>Partie à sonder:</u> Couche1: Colle de faïence + Couche2: Joint de faïence <u>Justificatif:</u> Après analyse en laboratoire	<u>Analyse:</u> P011 <u>Partie analysée par le laboratoire:</u> - Matériau dur de type carrelage, faïence (marron) ; matériau de type système d'enduit peinture (violet) ; matériau dur de type ciment-colle (gris) : Absence d'amiante

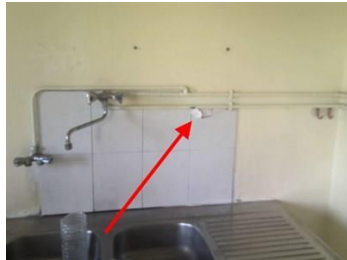
Localisation	n° de sondage	Zone	Prélèvement effectué / Sondage et extension	Echantillon	Analyse	Photo
Cuisine	1	Mur C	Oui 4ème étage - Cuisine : Mur C	<p><u>Identifiant:</u> ZPSO008 <u>Réf. échantillon:</u> M1775575/P013 <u>Réf. laboratoire:</u> 23RB033396-013 <u>Description:</u> Couche1: Colle de faïence + Couche2: Joint de faïence <u>Composant de la construction:</u> 3 - Parois verticales intérieures - Revêtements de murs, poteaux, cloisons, gaines, coffres <u>Partie à sonder:</u> Couche1: Colle de faïence + Couche2: Joint de faïence <u>Justificatif:</u> Après analyse en laboratoire</p>	<p><u>Analyse:</u> P013 <u>Partie analysée par le laboratoire:</u> - Matériau dur de type carrelage, faïence (blanc) ; matériau dur de type ciment-colle (blanc) ; matériau de type système d'enduit peinture (violet) ; matériau semi-dur (blanc) : Absence d'amiante</p>

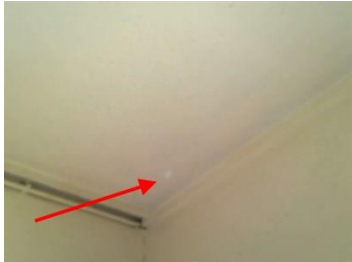
Cuisine	6	Plafond	Oui 4ème étage - Cuisine : Plafond	<p><u>Identifiant:</u> ZPSO005</p> <p><u>Echantillon:</u> M1775575/P009, réf. labo.: 23RB033396-009 M1775575/P010, réf. labo.: 23RB033396-010</p> <p><u>Description:</u> Couche1: Peinture décorative + Couche2: Enduit à base de plâtre lissé ou taloché + Couche3: Enduit à base de ciment lissé ou taloché</p> <p><u>Composant de la construction:</u> 4 - Plafonds et faux plafonds - Plafonds</p> <p><u>Partie à sonder:</u> Couche1: Peinture décorative + Couche2: Enduit à base de plâtre lissé ou taloché + Couche3: Enduit à base de ciment lissé ou taloché</p> <p><u>Justificatif:</u> Après analyse en laboratoire</p>	<p><u>Analyse:</u> P009</p> <p><u>Partie analysée par le laboratoire:</u> - Matériau de type système d'enduit peinture (blanc) ; matériau semi-dur (blanc) : Absence d'amiante</p>

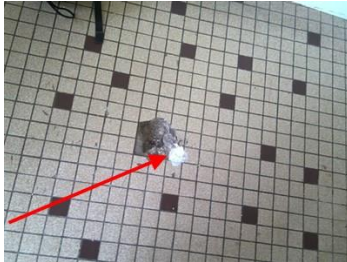
Cuisine	3	Sol	Oui 4ème étage - Cuisine : Sol	<p><u>Identifiant:</u> ZPSO001 <u>Echantillon:</u> M1775575/P001, réf. labo.: 23RB033396-001 M1775575/P002, réf. labo.: 23RB033396-002 <u>Description:</u> Couche1: Colle de carrelage + Couche2: Joint de carrelage + Couche3: Ragréage <u>Composant de la construction:</u> 5 - Planchers et planchers techniques - Revêtements de sols <u>Partie à sonder:</u> Couche1: Colle de carrelage + Couche2: Joint de carrelage + Couche3: Ragréage <u>Justificatif:</u> Après analyse en laboratoire</p>	<p><u>Analyse:</u> P001 <u>Partie analysée par le laboratoire:</u> - Matériau dur de type carrelage, faïence (beige) ; matériau dur de type joint ciment (gris) ; matériau dur (granulaire) (beige) : Absence d'amiante</p>

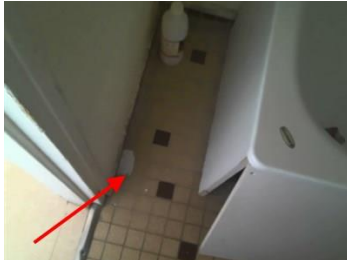
Salle de bain	4	Sol	Oui 4ème étage - Salle de bain : Sol	<p><u>Identifiant:</u> ZPSO001 <u>Echantillon:</u> M1775575/P001, réf. labo.: 23RB033396-001 M1775575/P002, réf. labo.: 23RB033396-002 <u>Description:</u> Couche1: Colle de carrelage + Couche2: Joint de carrelage + Couche3: Ragréage <u>Composant de la construction:</u> 5 - Planchers et planchers techniques - Revêtements de sols <u>Partie à sonder:</u> Couche1: Colle de carrelage + Couche2: Joint de carrelage + Couche3: Ragréage <u>Justificatif:</u> Après analyse en laboratoire</p>	<p><u>Analyse:</u> P002 <u>Partie analysée par le laboratoire:</u> - Matériau dur de type carrelage, faïence (beige) ; matériau dur (gris) ; matériau dur (granulaire) (beige) : Absence d'amiante</p>

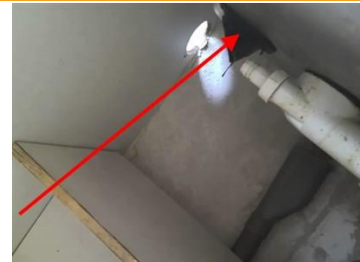
Localisation	n° de sondage	Zone	Prélèvement effectué / Sondage et extension	Echantillon	Analyse	Photo
Cuisine	1	Sous évier	Oui 4ème étage - Cuisine : Sous évier	<p><u>Identifiant:</u> ZPSO010 <u>Réf. échantillon:</u> M1775575/P015 <u>Réf. laboratoire:</u> 23RB033396-015 <u>Description:</u> Plaques souples bitumineuses antivibratiles <u>Composant de la construction:</u> 8 - Équipements divers et accessoires - éviers métalliques <u>Partie à sonder:</u> Plaques souples bitumineuses antivibratiles <u>Justificatif:</u> Après analyse en laboratoire</p>	<p><u>Analyse:</u> P015 <u>Partie analysée par le laboratoire:</u> - Matériau souple bitumineux (noir) : Absence d'amiante</p>
