## Rapport de repérage des matériaux et produits contenant de l'amiante avant démolition d'un immeuble bâti

Numéro de dossier : M9405255  
Date d'intervention : 29/08/2023

13 Square de Lorient (13LDL0406)  
77000 Melun

## Démolition du logement

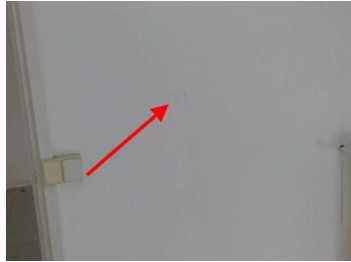
Séjour	4	Mur de refend	Sondage et extension de la ZPSO du ou des échantillon(s) : P001, P002	<p><u>Identifiant:</u> ZPSO003</p> <p><u>Echantillon:</u> M9405255/P001, réf. labo.: IT142309-14204 M9405255/P002, réf. labo.: IT142309-14205</p> <p><u>Description:</u> Couche1: Peinture + Couche2: Enduit à base de plâtre lissé ou taloché</p> <p><u>Composant de la construction:</u> 3 - Parois verticales intérieures - Revêtements de murs, poteaux, cloisons, gaines, coffres + 3 - Parois verticales intérieures - Murs et cloisons maçonnés</p> <p><u>Partie à sonder:</u> Couche1: Peinture + Couche2: Enduit à base de plâtre lissé ou taloché</p> <p><u>Justificatif:</u> Après analyse en laboratoire</p>	<p><u>Analyse:</u> P001, P002</p>	Idem photo : P001; P002
Chambre 1	5	Mur de refend	Oui 4ème étage/Porte406 - Chambre 1 : Mur de refend	<p><u>Identifiant:</u> ZPSO003</p> <p><u>Echantillon:</u> M9405255/P001, réf. labo.: IT142309-14204 M9405255/P002, réf. labo.: IT142309-14205</p> <p><u>Description:</u> Couche1: Peinture + Couche2: Enduit à base de plâtre lissé ou taloché</p> <p><u>Composant de la construction:</u> 3 - Parois verticales intérieures - Revêtements de murs, poteaux, cloisons, gaines, coffres + 3 - Parois verticales intérieures - Murs et cloisons maçonnés</p> <p><u>Partie à sonder:</u> Couche1: Peinture + Couche2: Enduit à base de plâtre lissé ou taloché</p> <p><u>Justificatif:</u> Après analyse en laboratoire</p>	<p><u>Analyse:</u> P001</p> <p><u>Partie analysée par le laboratoire:</u> - [Met] Peinture non séparable + toile fibreuse blanche non séparable + enduit plâtreux blanc non séparable : Absence d'amiante</p>

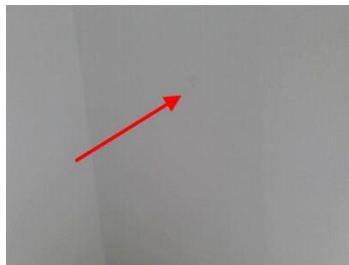
Localisation	n° de sondage	Zone	Prélèvement effectué / Sondage et extension	Echantillon	Analyse	Photo
Chambre 2	1	Mur donnant sur extérieur	Oui 4ème étage/Porte406 - Chambre 2 : Mur donnant sur extérieur	<u>Identifiant:</u> ZPSO011 <u>Echantillon:</u> M9405255/P014, réf. labo.: IT142309-14217 M9405255/P015, réf. labo.: IT142309-14218 <u>Description:</u> Couche1: Peinture + Couche2: Enduit à base de plâtre lissé ou taloché <u>Composant de la construction:</u> 3 - Parois verticales intérieures - Revêtements de murs, poteaux, cloisons, gaines, coffres + 3 - Parois verticales intérieures - Murs et cloisons maçonnés <u>Partie à sonder:</u> Couche1: Peinture + Couche2: Enduit à base de plâtre lissé ou taloché <u>Justificatif:</u> Après analyse en laboratoire	<u>Analyse:</u> P014 <u>Partie analysée par le laboratoire:</u> - [Met] Peintures multiples en vrac non séparable + enduit plâtreux blanc en vrac non séparable : Absence d'amiante

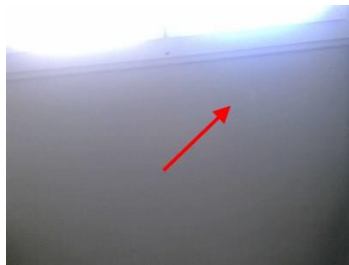
Salle de bains	2	Mur donnant sur extérieur	Sondage et extension de la ZPSO du ou des échantillon(s) : P014, P015	<u>Identifiant:</u> ZPSO011 <u>Echantillon:</u> M9405255/P014, réf. labo.: IT142309-14217 M9405255/P015, réf. labo.: IT142309-14218 <u>Description:</u> Couche1: Peinture + Couche2: Enduit à base de plâtre lissé ou taloché <u>Composant de la construction:</u> 3 - Parois verticales intérieures - Revêtements de murs, poteaux, cloisons, gaines, coffres + 3 - Parois verticales intérieures - Murs et cloisons maçonnés <u>Partie à sonder:</u> Couche1: Peinture + Couche2: Enduit à base de plâtre lissé ou taloché <u>Justificatif:</u> Après analyse en laboratoire	<u>Analyse:</u> P014, P015	Idem photo : P014; P015
Cuisine	3	Mur donnant sur extérieur	Oui 4ème étage/Porte406 - Cuisine : Mur donnant sur extérieur	<u>Identifiant:</u> ZPSO011 <u>Echantillon:</u> M9405255/P014, réf. labo.: IT142309-14217 M9405255/P015, réf. labo.: IT142309-14218 <u>Description:</u> Couche1: Peinture + Couche2: Enduit à base de plâtre lissé ou taloché <u>Composant de la construction:</u> 3 - Parois verticales intérieures - Revêtements de murs, poteaux, cloisons, gaines, coffres + 3 - Parois verticales intérieures - Murs et cloisons maçonnés <u>Partie à sonder:</u> Couche1: Peinture + Couche2: Enduit à base de plâtre lissé ou taloché <u>Justificatif:</u> Après analyse en laboratoire	<u>Analyse:</u> P015 <u>Partie analysée par le laboratoire:</u> - [Met] Peinture en vrac non séparable + enduit plâtreux blanc en vrac non séparable : Absence d'amiante

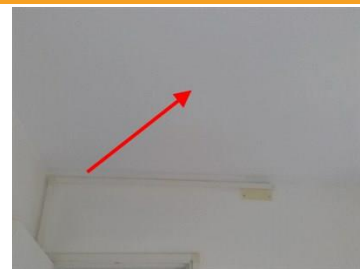
Chambre 1	5	Plafond	Oui 4ème étage/Porte406 - Chambre 1 : Plafond	<p><u>Identifiant:</u> ZPSO004 <u>Echantillon:</u> M9405255/P003, réf. labo.: IT142309-14206 M9405255/P004, réf. labo.: IT142309-14207 <u>Description:</u> Peinture + Enduit à base de plâtre <u>Composant de la construction:</u> 4 - Plafonds et faux plafonds - Plafonds <u>Partie à sonder:</u> Peinture + Enduit à base de plâtre <u>Justificatif:</u> Après analyse en laboratoire</p>	<p><u>Analyse:</u> P003 <u>Partie analysée par le laboratoire:</u> - [Met] Peinture en vrac non séparable + enduit plâtreux blanc en vrac non séparable : Absence d'amiante</p>

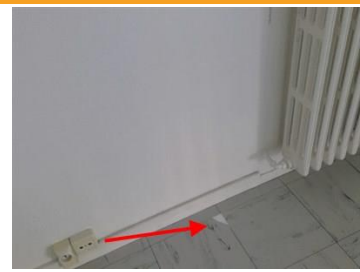
P005	<u>Identifiant:</u> ZPSO005 <u>Description:</u> Dalle de sol + Colle bitumineuse + ragréage	- Phase 1 [Met] Dalle dure cassante grise Présence d'amiante - Phase 2 [Molp] Colle bitumineuse noire Présence d'amiante - Phase 3 [Met] Ragréage gris Absence d'amiante	Présence d'amiante
P006	<u>Identifiant:</u> ZPSO005 <u>Description:</u> Dalle de sol + Colle bitumineuse + Ragréage	- Phase 1 [Met] Dalle dure cassante beige Présence d'amiante - Phase 2 [Molp] Colle bitumineuse noire Présence d'amiante - Phase 3 [Met] Ragréage gris Absence d'amiante	Présence d'amiante
P007	<u>Identifiant:</u> ZPSO006 <u>Description:</u> Joint de carrelage + Colle de carrelage + Ragréage	- [Met] Colle grise : Absence d'amiante	Absence d'amiante
P008	<u>Identifiant:</u> ZPSO006 <u>Description:</u> Joint de carrelage + Colle de carrelage + Ragréage	- Phase 1 [Met] Colle grise non séparable + ragréage gris hétérogène Absence d'amiante - Phase 2 [Met] Ragréage gris hétérogène Absence d'amiante	Absence d'amiante

Séjour	3	Sol	Sondage et extension de la ZPSO du ou des échantillon(s) : P005, P006	<p><u>Identifiant:</u> ZPSO005</p> <p><u>Echantillon:</u> M9405255/P005, réf. labo.: IT142309-14208 M9405255/P006, réf. labo.: IT142309-14209</p> <p><u>Description:</u> Dalle de sol + Colle bitumineuse + Ragréage</p> <p><u>Composant de la construction:</u> 5 - Planchers et planchers techniques - Revêtements de sols</p> <p><u>Partie à sonder:</u> Dalle de sol + Colle bitumineuse + Ragréage</p> <p><u>Justificatif:</u> Après analyse en laboratoire</p>	<p><u>Analyse:</u> P005, P006</p>	Idem photo : P005; P006
Chambre 1	4	Sol	Oui 4ème étage/Porte406 - Chambre 1 : Sol	<p><u>Identifiant:</u> ZPSO005</p> <p><u>Echantillon:</u> M9405255/P005, réf. labo.: IT142309-14208 M9405255/P006, réf. labo.: IT142309-14209</p> <p><u>Description:</u> Dalle de sol + Colle bitumineuse + Ragréage</p> <p><u>Composant de la construction:</u> 5 - Planchers et planchers techniques - Revêtements de sols</p> <p><u>Partie à sonder:</u> Dalle de sol + Colle bitumineuse + Ragréage</p> <p><u>Justificatif:</u> Après analyse en laboratoire</p>	<p><u>Analyse:</u> P006</p> <p><u>Partie analysée par le laboratoire:</u></p> <ul style="list-style-type: none"> <li>- Phase 1 [Met] Dalle dure cassante beige Présence d'amiante</li> <li>- Phase 2 [Molp] Colle bitumineuse noire Présence d'amiante</li> <li>- Phase 3 [Met] Ragréage gris Absence d'amiante</li> </ul>

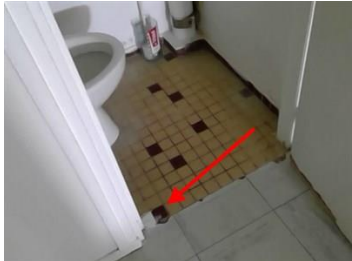
Localisation	n° de sondage	Zone	Prélèvement effectué / Sondage et extension	Echantillon	Analyse	Photo
WC	1	Sol	Oui 4ème étage/Porte406 - WC : Sol	<u>Identifiant:</u> ZPSO006 <u>Echantillon:</u> M9405255/P007, réf. labo.: IT142309-14210 M9405255/P008, réf. labo.: IT142309-14211 <u>Description:</u> Joint de carrelage + Colle de carrelage + Ragréage <u>Composant de la construction:</u> 5 - Planchers et planchers techniques - Revêtements de sols <u>Partie à sonder:</u> Joint de carrelage + Colle de carrelage + Ragréage <u>Justificatif:</u> Après analyse en laboratoire	<u>Analyse:</u> P007 <u>Partie analysée par le laboratoire:</u> - [Met] Colle grise : Absence d'amiante

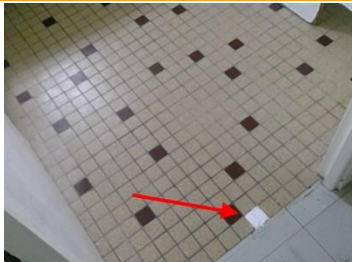
Cuisine	3	Sol	Oui 4ème étage/Porte406 - Cuisine : Sol	<u>Identifiant:</u> ZPSO006 <u>Echantillon:</u> M9405255/P007, réf. labo.: IT142309-14210 M9405255/P008, réf. labo.: IT142309-14211 <u>Description:</u> Joint de carrelage + Colle de carrelage + Ragréage <u>Composant de la construction:</u> 5 - Planchers et planchers techniques - Revêtements de sols <u>Partie à sonder:</u> Joint de carrelage + Colle de carrelage + Ragréage <u>Justificatif:</u> Après analyse en laboratoire	<u>Analyse:</u> P008 <u>Partie analysée par le laboratoire:</u> - Phase 1 [Met] Colle grise non séparable + ragréage gris hétérogène Absence d'amiante - Phase 2 [Met] Ragréage gris hétérogène Absence d'amiante
