Rapport de repérage des matériaux et produits contenant de l'amiante avant démolition d'un immeuble bâti

Numéro de dossier : M2548651
Date d'intervention : 29/08/2023

13 Square de Lorient (13LDL0502)
77000 Melun

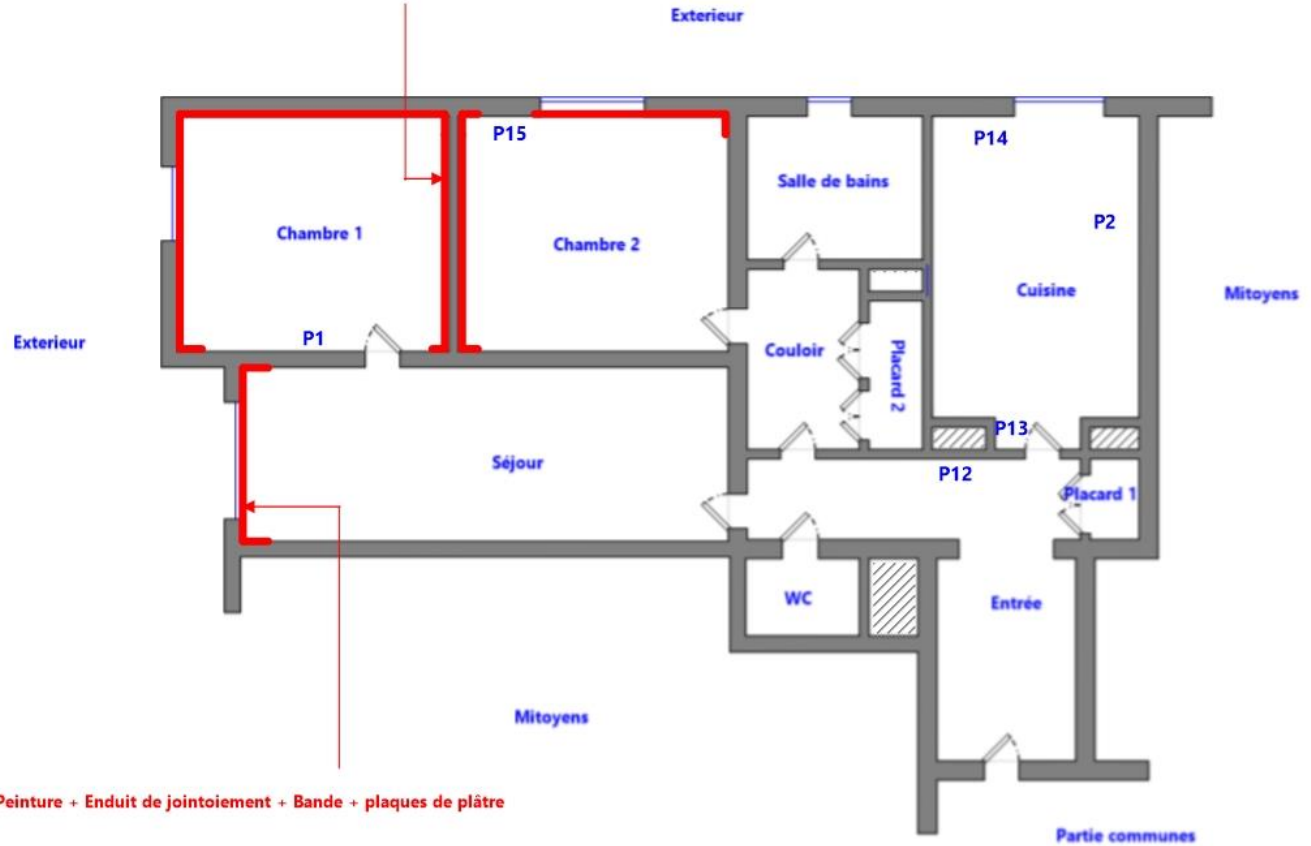
5ème Etage Mur/Porte502

a ZPSO002 Peinture + Enduit de jointoiment + Bande + plaques de plâtre

a ZPSO001 Peinture + Enduit de jointoiment + Bande + plaques de plâtre

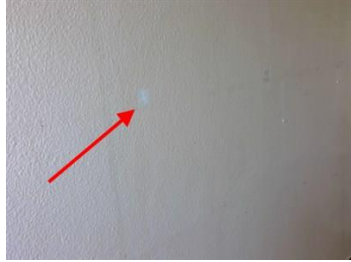
Cuisine	9	Mur de refend	Oui 5ème étage/Porte502 - Cuisine : Mur de refend	<p><u>Identifiant:</u> ZPSO003</p> <p><u>Echantillon:</u> M2548651/P001, réf. labo.: 23RB028631-001 M2548651/P002, réf. labo.: 23RB028631-002</p> <p><u>Description:</u> Couche1: Peinture + Couche2: Enduit à base de plâtre lissé ou taloché</p> <p><u>Composant de la construction:</u> 3 - Parois verticales intérieures - Revêtements de murs, poteaux, cloisons, gaines, coffres + 3 - Parois verticales intérieures - Murs et cloisons maçonnés</p> <p><u>Partie à sonder:</u> Couche1: Peinture + Couche2: Enduit à base de plâtre lissé ou taloché</p> <p><u>Justificatif:</u> Après analyse en laboratoire</p>	<p><u>Analyse:</u> P002</p> <p><u>Partie analysée par le laboratoire:</u> - Matériau de type système d'enduit peinture (beige) : Absence d'amiante</p>

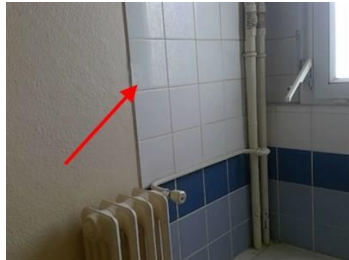
Localisation	n° de sondage	Zone	Prélèvement effectué / Sondage et extension	Echantillon	Analyse	Photo
Salle de bains	1	Faïence sur murs B, C, D	Oui 5ème étage/Porte502 - Salle de bains : Faïence sur murs B, C, D	<u>Identifiant:</u> ZPSO007 <u>Réf. échantillon:</u> M2548651/P009 <u>Réf. laboratoire:</u> 23RB028631-009 <u>Description:</u> Couche1: Colle de faïence + Couche2: Joint de faïence <u>Composant de la construction:</u> 3 - Parois verticales intérieures - Revêtements de murs, poteaux, cloisons, gaines, coffres <u>Partie à sonder:</u> Couche1: Colle de faïence + Couche2: Joint de faïence <u>Quantité estimée:</u> 4 m2 <u>Justificatif:</u> Après analyse en laboratoire	<u>Analyse:</u> P009 <u>Partie analysée par le laboratoire:</u> - Matériau dur de type carrelage, faïence (blanc) ; matériau de type peinture (beige) ; matériau dur (blanc) : Absence d'amiante

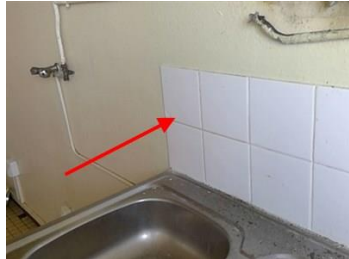
Localisation	n° de sondage	Zone	Prélèvement effectué / Sondage et extension	Echantillon	Analyse	Photo
Cuisine	1	Faïence sur murs B, C	Oui 5ème étage/Porte502 - Cuisine : Faïence sur murs B, C	<u>Identifiant:</u> ZPSO008 <u>Réf. échantillon:</u> M2548651/P010 <u>Réf. laboratoire:</u> 23RB028631-010 <u>Description:</u> Couche1: Colle de faïence + Couche2: Joint de faïence <u>Composant de la construction:</u> 3 - Parois verticales intérieures - Revêtements de murs, poteaux, cloisons, gaines, coffres <u>Partie à sonder:</u> Couche1: Colle de faïence + Couche2: Joint de faïence <u>Quantité estimée:</u> 3 m2 <u>Justificatif:</u> Après analyse en laboratoire	<u>Analyse:</u> P010 <u>Partie analysée par le laboratoire:</u> - Matériau dur de type carrelage, faïence (blanc) ; matériau de type peinture (beige) ; matériau dur (blanc) : Absence d'amiante

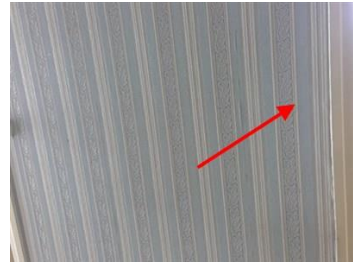
Localisation	n° de sondage	Zone	Prélèvement effectué / Sondage et extension	Echantillon	Analyse	Photo
Entrée	1	Cloison	Oui 5ème étage/Porte502 - Entrée : Cloison	<u>Identifiant:</u> ZPSO010 <u>Echantillon:</u> M2548651/P012, réf. labo.: 23RB028631-012 M2548651/P013, réf. labo.: 23RB028631-013 <u>Description:</u> Peinture + Enduit à base de plâtre <u>Composant de la construction:</u> 3 - Parois verticales intérieures - Murs et cloisons maçonnés <u>Partie à sonder:</u> Peinture + Enduit à base de plâtre <u>Justificatif:</u> Après analyse en laboratoire	<u>Analyse:</u> P012 <u>Partie analysée par le laboratoire:</u> - Phase 2 Matériau fibreux de type papier peint (gris) ; matériau semi-dur de type enduit (blanc) ; matériau semi-dur (granulaire) (gris) Absence d'amiante

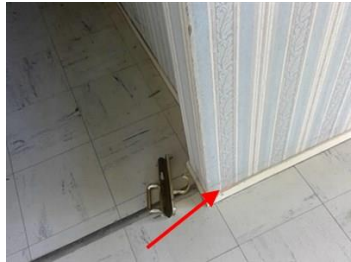
Localisation	n° de sondage	Zone	Prélèvement effectué / Sondage et extension	Echantillon	Analyse	Photo
Entrée	1	Porte/Plinthes	Oui 5ème étage/Porte502 - Entrée : Porte/Plinthes	<u>Identifiant:</u> ZPSO012 <u>Réf. échantillon:</u> M2548651/P016 <u>Réf. laboratoire:</u> 23RB028631-016 <u>Description:</u> Peinture <u>Composant de la construction:</u> 3 - Parois verticales intérieures - Revêtements de murs, poteaux, cloisons, gaines, coffres <u>Partie à sonder:</u> Peinture <u>Justificatif:</u> Après analyse en laboratoire	<u>Analyse:</u> P016 <u>Partie analysée par le laboratoire:</u> - Phase 2 Matériau de type peinture (beige) ; matériau semi-dur fibreux de type bois, copeaux (beige) Absence d'amiante

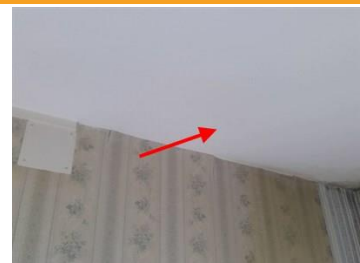
Chambre 1	5	Plafond	Oui 5ème étage/Porte502 - Chambre 1 : Plafond	<p><u>Identifiant:</u> ZPSO004 <u>Echantillon:</u> M2548651/P003, réf. labo.: 23RB028631-003 M2548651/P004, réf. labo.: 23RB028631-004 <u>Description:</u> Peinture + Enduit à base de plâtre <u>Composant de la construction:</u> 4 - Plafonds et faux plafonds - Plafonds <u>Partie à sonder:</u> Peinture + Enduit à base de plâtre <u>Justificatif:</u> Après analyse en laboratoire</p>	<p><u>Analyse:</u> P003 <u>Partie analysée par le laboratoire:</u> - Matériau de type système d'enduit peinture (blanc) : Absence d'amiante</p>

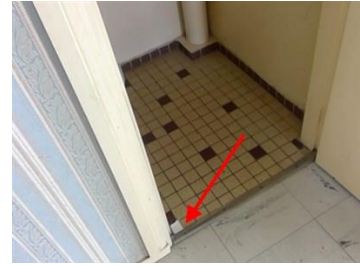
Localisation	n° de sondage	Zone	Prélèvement effectué / Sondage et extension	Echantillon	Analyse	Photo
WC	1	Sol	Oui 5ème étage/Porte502 - WC : Sol	<p><u>Identifiant:</u> ZPSO006 <u>Echantillon:</u> M2548651/P007, réf. labo.: 23RB028631-007 M2548651/P008, réf. labo.: 23RB028631-008 <u>Description:</u> Joint de carrelage + Colle de carrelage + Ragréage <u>Composant de la construction:</u> 5 - Planchers et planchers techniques - Revêtements de sols <u>Partie à sonder:</u> Joint de carrelage + Colle de carrelage + Ragréage <u>Justificatif:</u> Après analyse en laboratoire</p>	<p><u>Analyse:</u> P007 <u>Partie analysée par le laboratoire:</u> - Matériau dur de type carrelage, faïence (beige) ; matériau dur de type joint ciment (gris) ; matériau dur (granulaire) (gris) : Absence d'amiante</p>

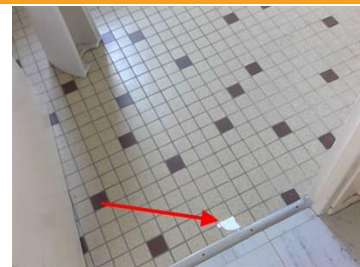
Cuisine	3	Sol	Oui 5ème étage/Porte502 - Cuisine : Sol	<p><u>Identifiant:</u> ZPSO006 <u>Echantillon:</u> M2548651/P007, réf. labo.: 23RB028631-007 M2548651/P008, réf. labo.: 23RB028631-008 <u>Description:</u> Joint de carrelage + Colle de carrelage + Ragréage <u>Composant de la construction:</u> 5 - Planchers et planchers techniques - Revêtements de sols <u>Partie à sonder:</u> Joint de carrelage + Colle de carrelage + Ragréage <u>Justificatif:</u> Après analyse en laboratoire</p>	<p><u>Analyse:</u> P008 <u>Partie analysée par le laboratoire:</u> - Matériau dur de type carrelage, faïence (beige) ; matériau dur de type joint ciment (gris) ; matériau dur (granulaire) (gris) : Absence d'amiante</p>

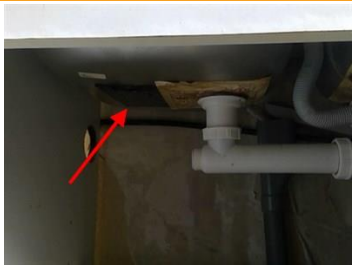
Localisation	n° de sondage	Zone	Prélèvement effectué / Sondage et extension	Echantillon	Analyse	Photo
Cuisine	1	Sous évier	Oui 5ème étage/Porte502 - Cuisine : Sous évier	<p><u>Identifiant:</u> ZPSO009 <u>Réf. échantillon:</u> M2548651/P011 <u>Réf. laboratoire:</u> 23RB028631-011 <u>Description:</u> Plaques souples bitumineuses antivibratiles <u>Composant de la construction:</u> 8 - Équipements divers et accessoires - Portes de placard, baignoires et éviers métalliques <u>Partie à sonder:</u> Plaques souples bitumineuses antivibratiles <u>Quantité estimée:</u> 1 U <u>Justificatif:</u> Après analyse en laboratoire</p>	<p><u>Analyse:</u> P011 <u>Partie analysée par le laboratoire:</u> - Matériau (polymérisé) (transparent) ; matériau souple (bitumineux) (noir) : Absence d'amiante</p>
