Rapport de repérage des matériaux et produits contenant de l'amiante avant démolition d'un immeuble bâti

Numéro de dossier : M3483329
Date d'intervention : 17/10/2023

13 Square de Lorient (13LDL0503)
77000 Melun

Lot numéro 13LDL0503,

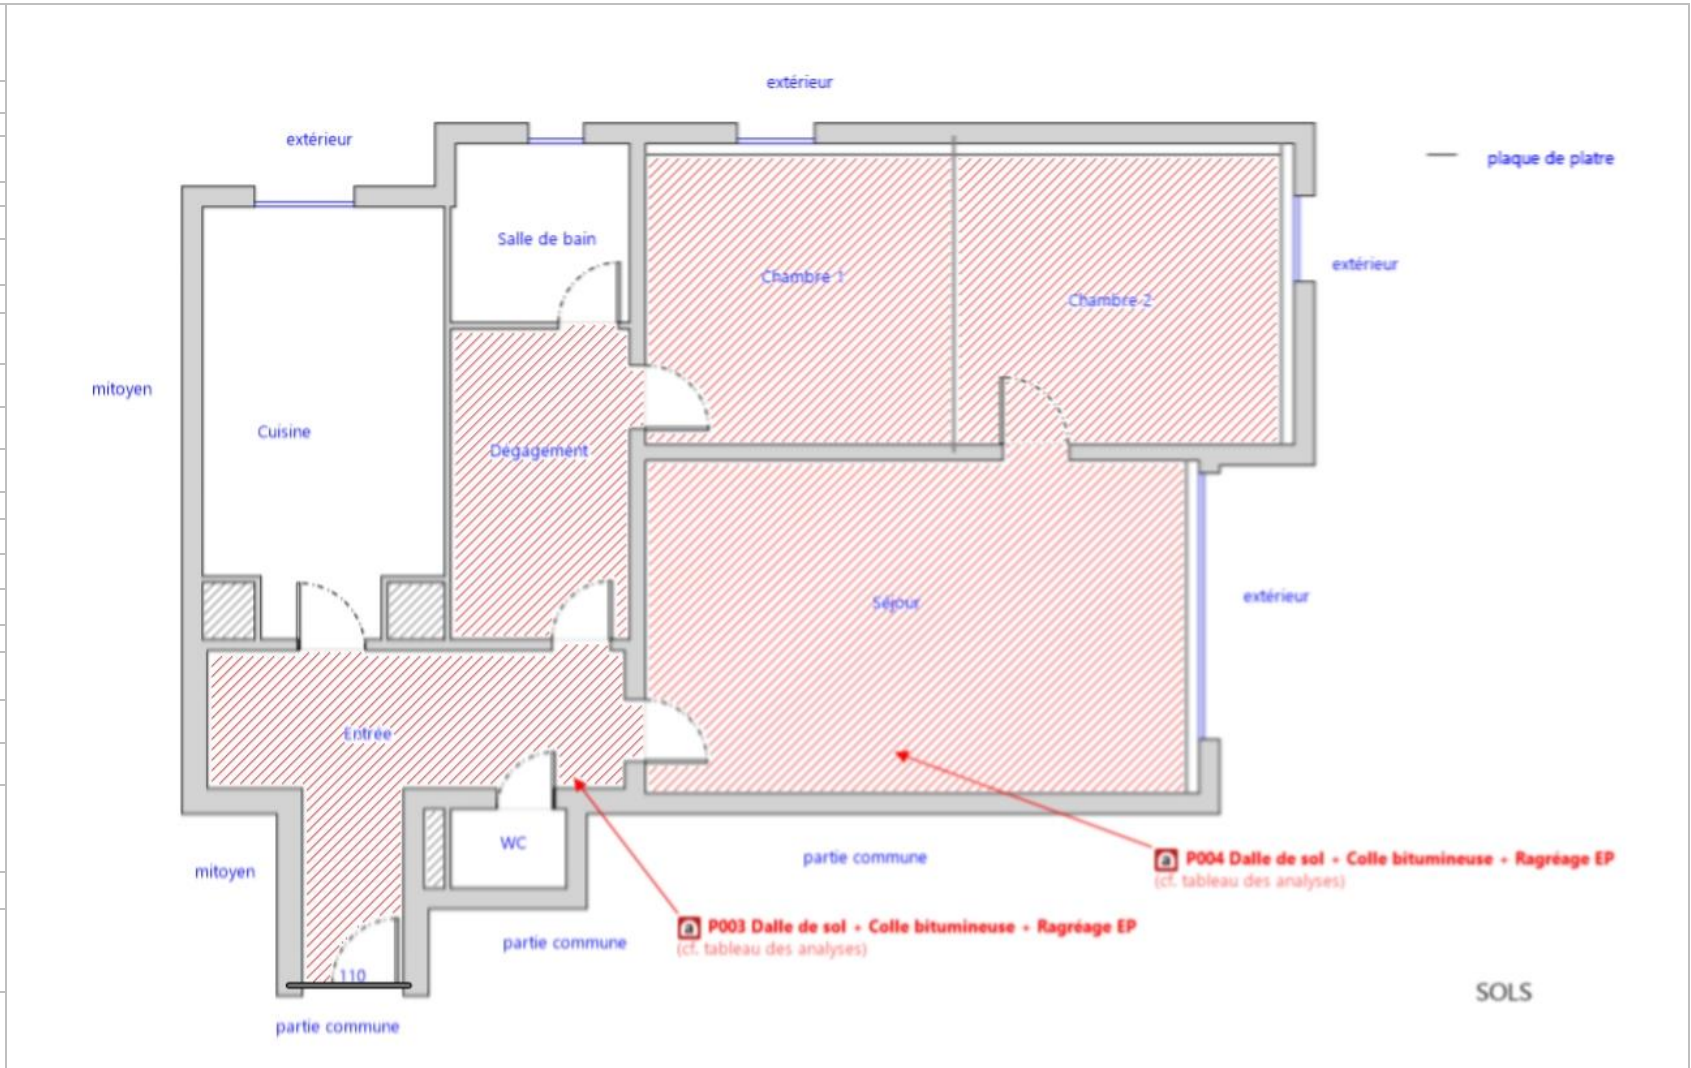
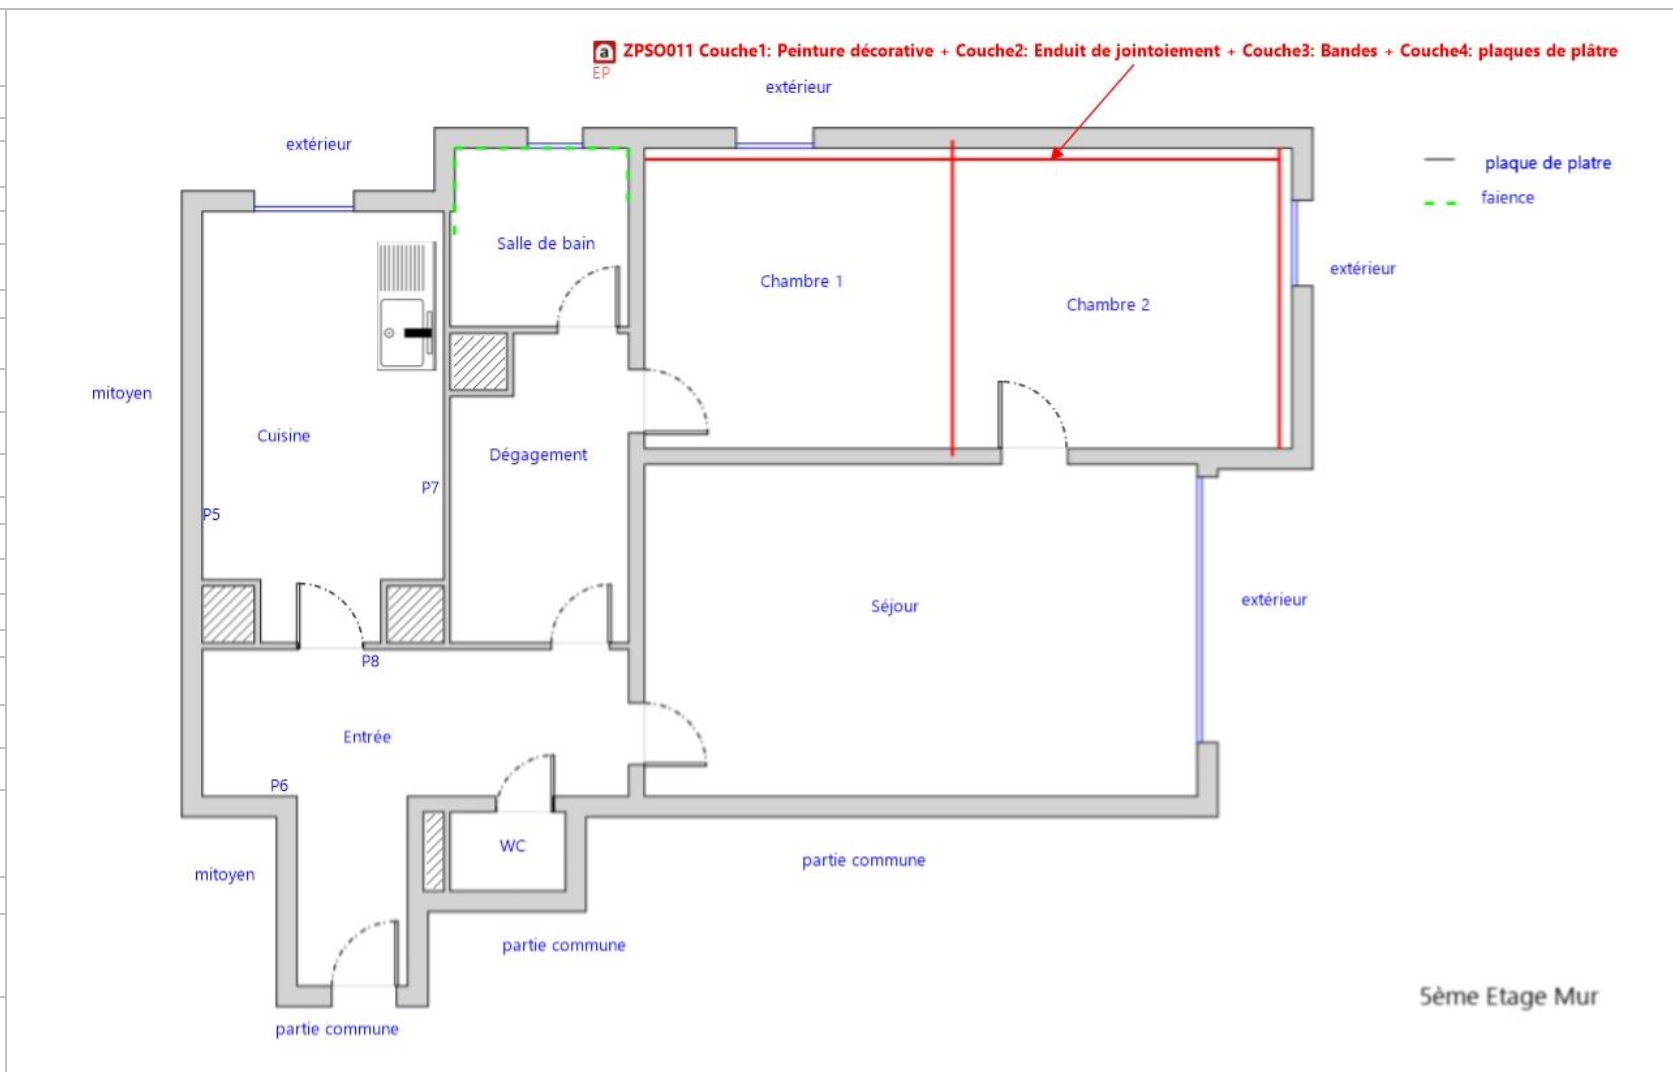
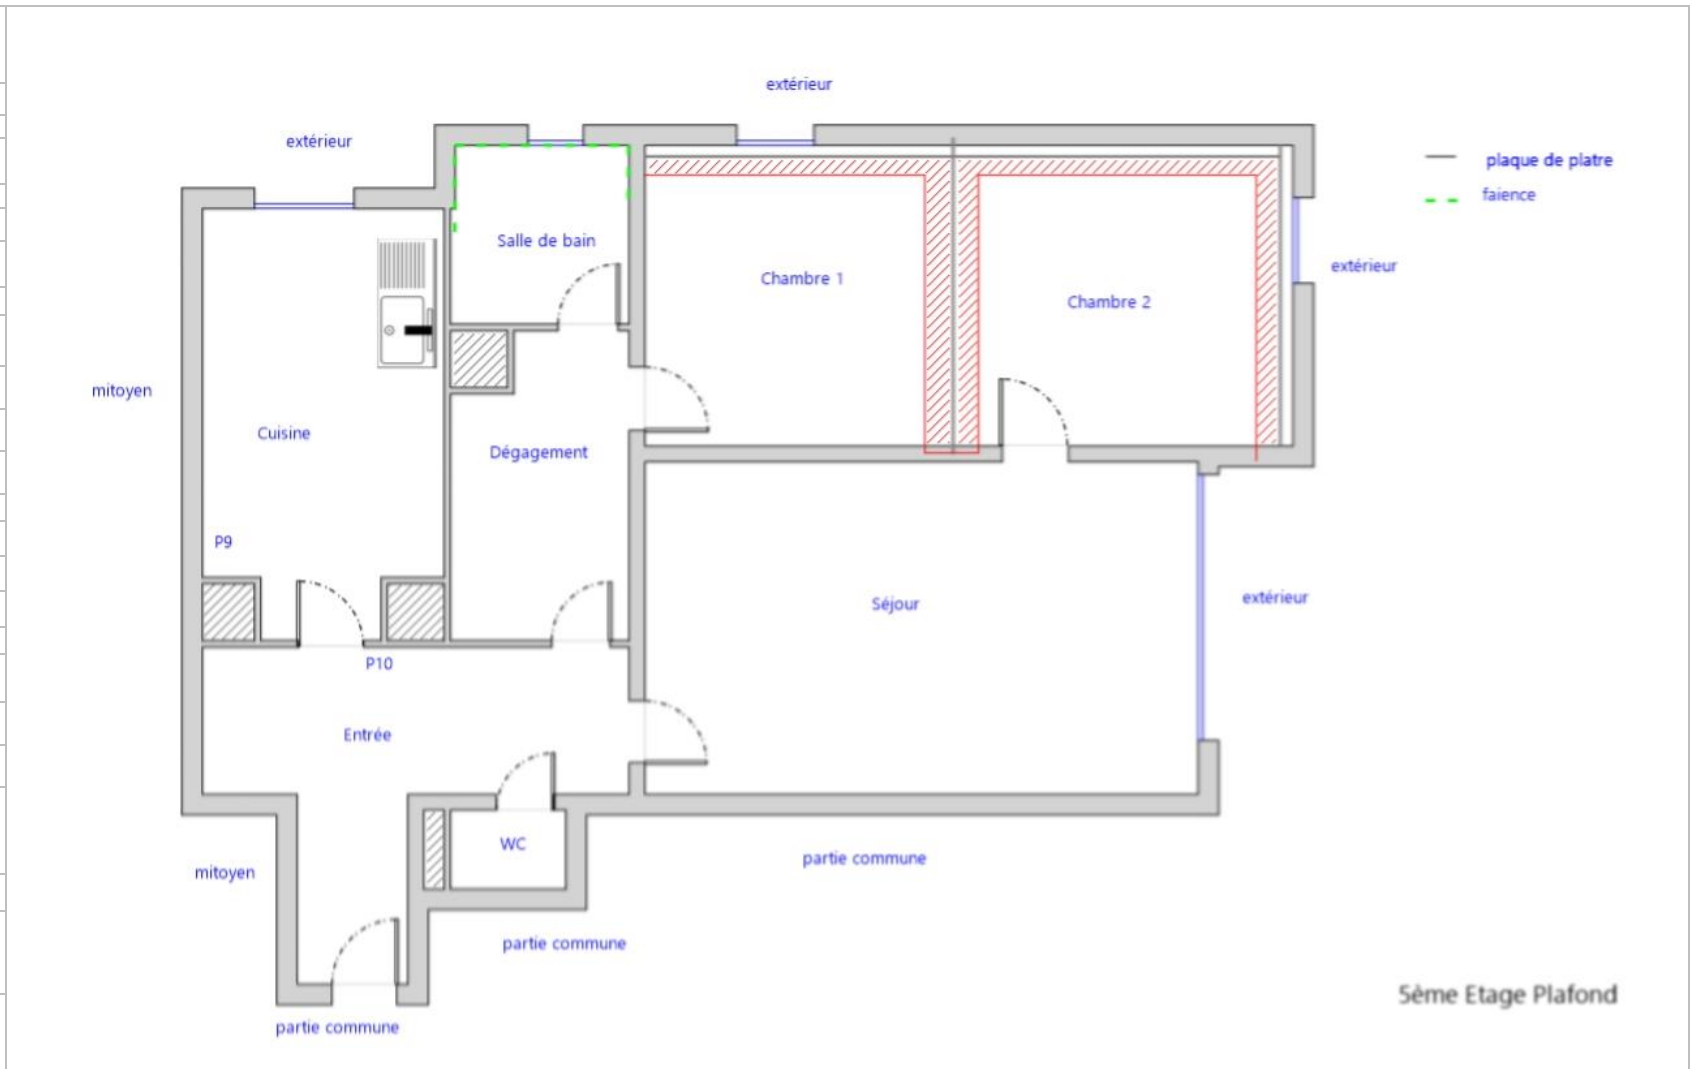
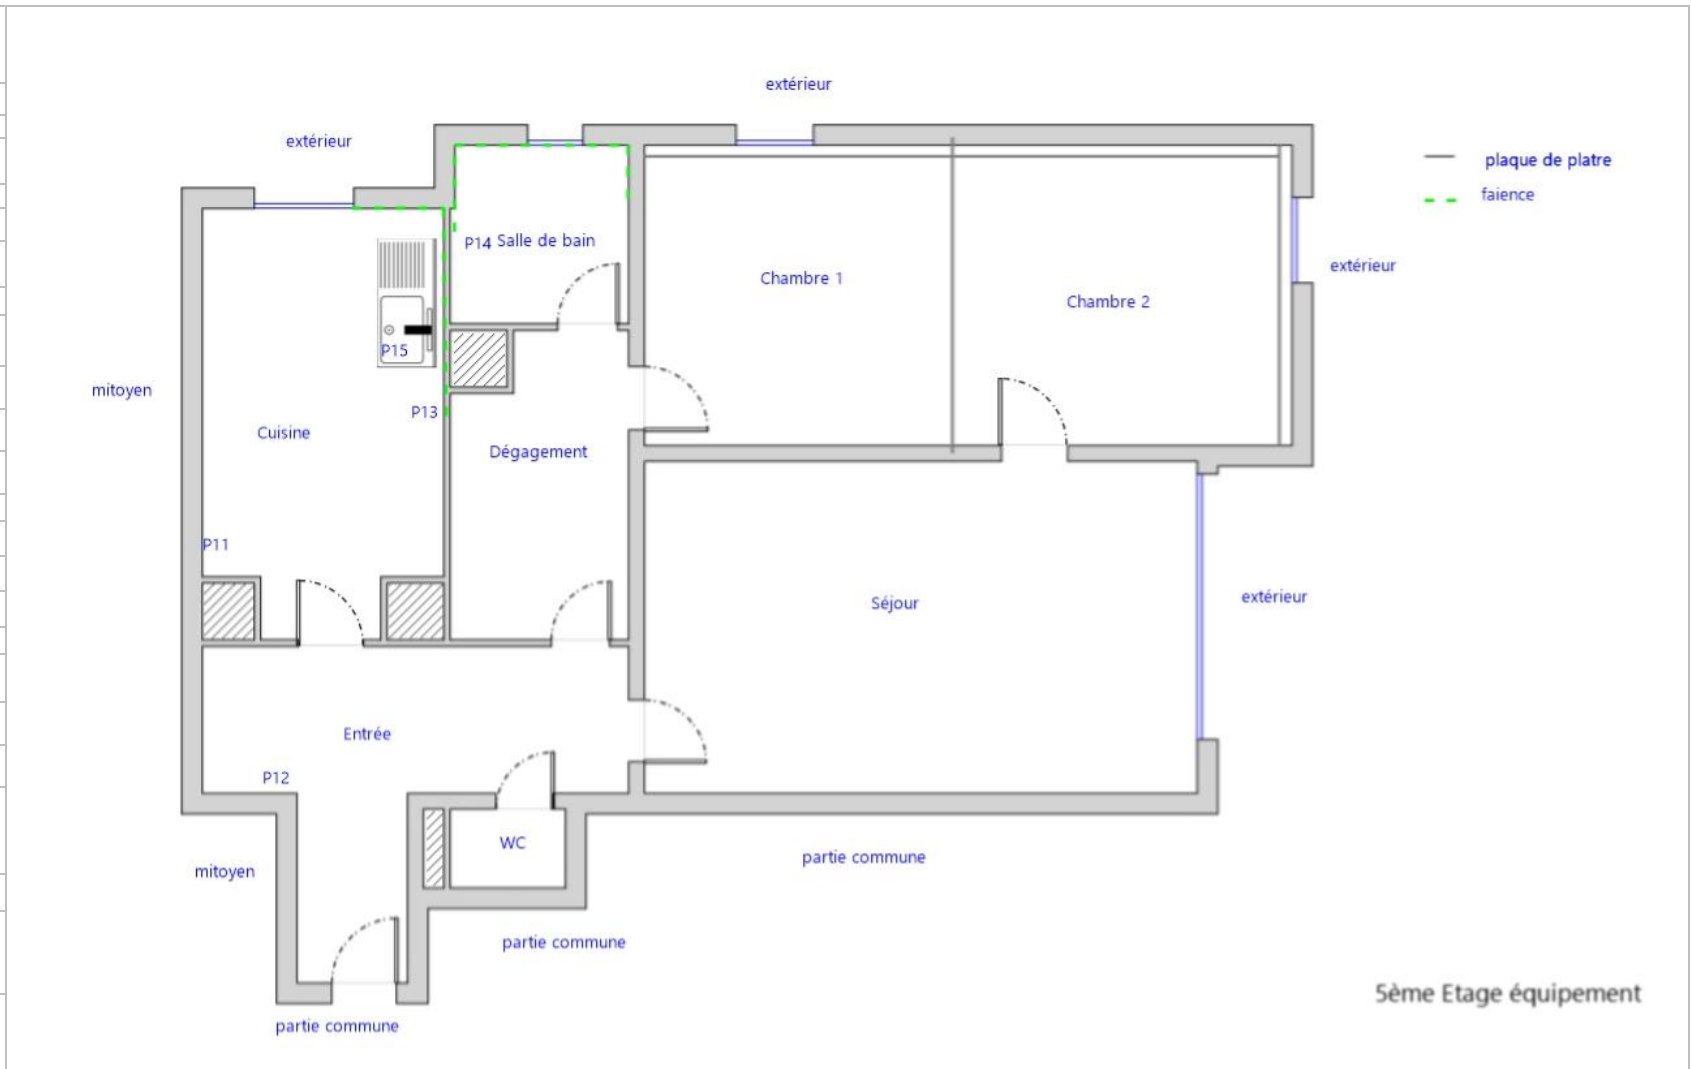
ZPSO	Niveau	Localisation	Zone	Description du prélèvement réalisé	Surface indicative
ZPSO002	5ème étage	Entrée; Dégagement; Chambre 1; Chambre 2; Séjour	Sol	<p><u>Analyse : P003</u> - Phase 1 Matériau semi-dur de type dalle de sol (blanc) (Présence d'amiante) - Phase 2 Matériau de type colle (fibreuse) (bitumineux) (noir) ; matériau semi-dur de type ragréage (gris) (Présence d'amiante) <u>Analyse : P004</u> - Phase 1 Matériau semi-dur de type dalle de sol (gris) (Présence d'amiante) - Phase 2 Matériau de type colle (fibreuse) (bitumineux) (noir) ; matériau semi-dur de type ragréage (gris) (Présence d'amiante)</p>	55m2
ZPSO011	5ème étage	Chambre 1; Chambre 2; Séjour	Doublages avec liaisons sur murs et plafonds; Cloisons avec liaisons sur murs et plafonds		45m2

Dans le cas où des matériaux contenant de l'amiante ont été repérés, il convient de confier le désamiantage à une entreprise certifiée. Le repérage est conforme à la réglementation dans le cadre de cette mission. Toutefois, il n'est jamais possible d'être parfaitement exhaustif, dans la mesure où un sondage n'est représentatif qu'à l'endroit précis du support investigué. Il convient donc de rester toujours très vigilant lors des travaux quant à l'éventuelle mise à jour de matériaux suspects ce qui nécessitera un repérage complémentaire.

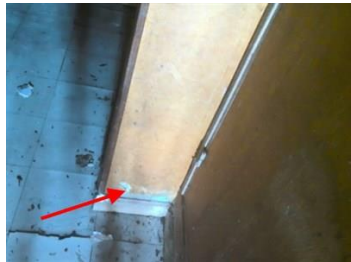
Localisation	n° de sondage	Zone	Prélèvement effectué / Sondage et extension	Echantillon	Analyse	Photo
Entrée	1	Mur de refend	Oui 5ème étage - Entrée : Mur de refend	<p><u>Identifiant:</u> ZPSO003</p> <p><u>Echantillon:</u> M3483329/P005, réf. labo.: 23RB033358-005 M3483329/P006, réf. labo.: 23RB033358-006</p> <p><u>Description:</u> Couche1: Peinture décorative + Couche2: Enduit à base de plâtre lissé ou taloché + Couche3: Enduit à base de ciment projeté</p> <p><u>Composant de la construction:</u> 3 - Parois verticales intérieures - Revêtements de murs, poteaux, cloisons, gaines, coffres + 3 - Parois verticales intérieures - Murs et cloisons maçonnés</p> <p><u>Partie à sonder:</u> Couche1: Peinture décorative + Couche2: Enduit à base de plâtre lissé ou taloché + Couche3: Enduit à base de ciment projeté</p> <p><u>Justificatif:</u> Après analyse en laboratoire</p>	<p><u>Analyse:</u> P006</p> <p><u>Partie analysée par le laboratoire:</u> - Phase 2 Matériau fibreux de type papier peint (beige) ; matériau de type peinture (beige) ; matériau semi-dur (blanc) ; matériau dur (gris) Absence d'amiante</p>

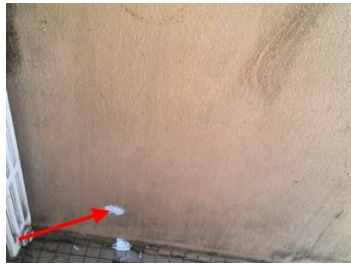
Cuisine	2	Mur de refend	Oui 5ème étage - Cuisine : Mur de refend	<p><u>Identifiant:</u> ZPSO003 <u>Echantillon:</u> M3483329/P005, réf. labo.: 23RB033358-005 M3483329/P006, réf. labo.: 23RB033358-006 <u>Description:</u> Couche1: Peinture décorative + Couche2: Enduit à base de plâtre lissé ou taloché + Couche3: Enduit à base de ciment projeté <u>Composant de la construction:</u> 3 - Parois verticales intérieures - Revêtements de murs, poteaux, cloisons, gaines, coffres + 3 - Parois verticales intérieures - Murs et cloisons maçonnés <u>Partie à sonder:</u> Couche1: Peinture décorative + Couche2: Enduit à base de plâtre lissé ou taloché + Couche3: Enduit à base de ciment projeté <u>Justificatif:</u> Après analyse en laboratoire</p>	<p><u>Analyse:</u> P005 <u>Partie analysée par le laboratoire:</u> - Matériau de type peinture (beige) ; matériau semi-dur (blanc) ; matériau dur (gris) : Absence d'amiante</p>

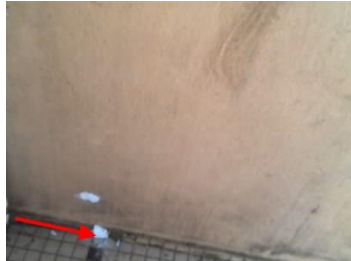
Localisation	n° de sondage	Zone	Prélèvement effectué / Sondage et extension	Echantillon	Analyse	Photo
Cuisine	1	plinthes	Oui 5ème étage - Cuisine : Plinthes	<p><u>Identifiant:</u> ZPSO006 <u>Réf. échantillon:</u> M3483329/P011 <u>Réf. laboratoire:</u> 23RB033358-011 <u>Description:</u> Couche1: Colle de plinthes + Couche2: Joint de plinthes <u>Composant de la construction:</u> 3 - Parois verticales intérieures - Revêtements de murs, poteaux, cloisons, gaines, coffres <u>Partie à sonder:</u> Couche1: Colle de faïence + Couche2: Joint de faïence <u>Justificatif:</u> Après analyse en laboratoire</p>	<p><u>Analyse:</u> P011 <u>Partie analysée par le laboratoire:</u> - Matériau (pulvérulent) (noir) ; matériau de type système d'enduit peinture (beige) ; matériau dur de type carrelage, faïence (marron) ; matériau dur de type joint ciment (gris) ; matériau dur de type ciment-colle (gris) ; Absence d'amiante</p>

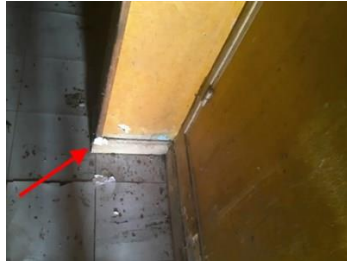
Localisation	n° de sondage	Zone	Prélèvement effectué / Sondage et extension	Echantillon	Analyse	Photo
Entrée	1	plinthes et portes	Oui 5ème étage - Entrée : plinthes et portes	<p><u>Identifiant:</u> ZPSO007 <u>Réf. échantillon:</u> M3483329/P012 <u>Réf. laboratoire:</u> 23RB033358-012 <u>Description:</u> Peinture décorative (pailletées, gouttelettes, ...) <u>Composant de la construction:</u> 3 - Parois verticales intérieures - Revêtements de murs, poteaux, cloisons, gaines, coffres <u>Partie à sonder:</u> Peinture décorative (pailletées, gouttelettes, ...) <u>Justificatif:</u> Après analyse en laboratoire</p>	<p><u>Analyse:</u> P012 <u>Partie analysée par le laboratoire:</u> - Phase 2 Matériau (pulvérulent) (noir) ; matériau de type système d'enduit peinture (beige) ; matériau semi-dur fibreux de type bois, copeaux (marron) Absence d'amiante</p>

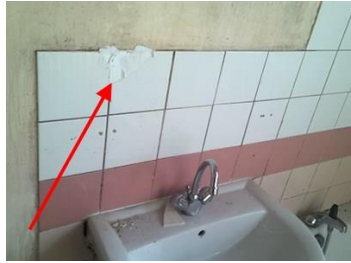
Localisation	n° de sondage	Zone	Prélèvement effectué / Sondage et extension	Echantillon	Analyse	Photo
Salle de bain	1	Mur B; Mur C; Mur D	Oui 5ème étage - Salle de bain : Mur B; Mur C; Mur D	<p><u>Identifiant:</u> ZPSO009 <u>Réf. échantillon:</u> M3483329/P014 <u>Réf. laboratoire:</u> 23RB033358-014 <u>Description:</u> Couche1: Colle de faïence + Couche2: Joint de faïence <u>Composant de la construction:</u> 3 - Parois verticales intérieures - Revêtements de murs, poteaux, cloisons, gaines, coffres <u>Partie à sonder:</u> Couche1: Colle de faïence + Couche2: Joint de faïence <u>Justificatif:</u> Après analyse en laboratoire</p>	<p><u>Analyse:</u> P014 <u>Partie analysée par le laboratoire:</u> - Matériau dur de type carrelage, faïence (blanc) ; matériau dur de type joint ciment (gris) ; matériau dur de type ciment-colle (blanc) ; matériau dur (gris) : Absence d'amiante</p>

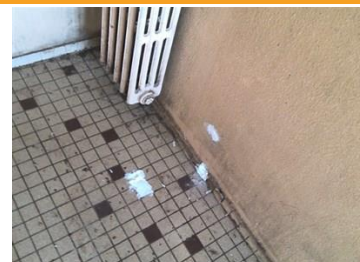
Localisation	n° de sondage	Zone	Prélèvement effectué / Sondage et extension	Echantillon	Analyse	Photo
Cuisine	1	Sol	Oui 5ème étage - Cuisine : Sol	<p><u>Identifiant:</u> ZPSO001 <u>Echantillon:</u> M3483329/P001, réf. labo.: 23RB033358-001 M3483329/P002, réf. labo.: 23RB033358-002 <u>Description:</u> Couche1: Colle de carrelage + Couche2: Joint de carrelage + Couche3: Ragréage <u>Composant de la construction:</u> 5 - Planchers et planchers techniques - Revêtements de sols <u>Partie à sonder:</u> Couche1: Colle de carrelage + Couche2: Joint de carrelage + Couche3: Ragréage <u>Justificatif:</u> Après analyse en laboratoire</p>	<p><u>Analyse:</u> P001 <u>Partie analysée par le laboratoire:</u> - Matériau dur de type carrelage, faïence (beige) ; matériau dur de type joint ciment (gris) matériau dur de type ciment-colle (gris) Absence d'amiante</p>

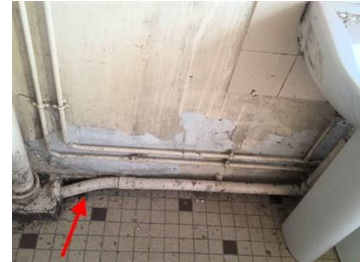
WC	2	Sol	Sondage et extension de la ZPSO du ou des échantillon(s) : P001, P002	<p><u>Identifiant:</u> ZPSO001</p> <p><u>Echantillon:</u> M3483329/P001, réf. labo.: 23RB033358-001 M3483329/P002, réf. labo.: 23RB033358-002</p> <p><u>Description:</u> Couche1: Colle de carrelage + Couche2: Joint de carrelage + Couche3: Ragréage</p> <p><u>Composant de la construction:</u> 5 - Planchers et planchers techniques - Revêtements de sols</p> <p><u>Partie à sonder:</u> Couche1: Colle de carrelage + Couche2: Joint de carrelage + Couche3: Ragréage</p> <p><u>Justificatif:</u> Après analyse en laboratoire</p>	<p><u>Analyse:</u> P001, P002</p>	Idem photo : P001; P002
Salle de bain	3	Sol	Oui 5ème étage - Salle de bain : Sol	<p><u>Identifiant:</u> ZPSO001</p> <p><u>Echantillon:</u> M3483329/P001, réf. labo.: 23RB033358-001 M3483329/P002, réf. labo.: 23RB033358-002</p> <p><u>Description:</u> Couche1: Colle de carrelage + Couche2: Joint de carrelage + Couche3: Ragréage</p> <p><u>Composant de la construction:</u> 5 - Planchers et planchers techniques - Revêtements de sols</p> <p><u>Partie à sonder:</u> Couche1: Colle de carrelage + Couche2: Joint de carrelage + Couche3: Ragréage</p> <p><u>Justificatif:</u> Après analyse en laboratoire</p>	<p><u>Analyse:</u> P002</p> <p><u>Partie analysée par le laboratoire:</u> - Phase 1 Matériau dur de type carrelage, faïence (beige) ; matériau dur de type joint ciment (gris) ; matériau dur de type mortier, béton, chape (gris) Absence d'amiante - Phase 2 Matériau dur de type mortier, béton, chape (gris) Absence d'amiante</p>

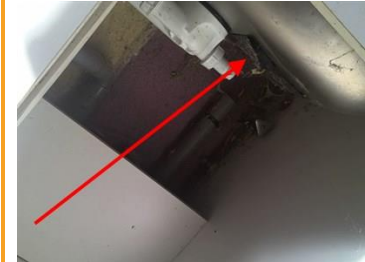
Localisation	n° de sondage	Zone	Prélèvement effectué / Sondage et extension	Echantillon	Analyse	Photo
Cuisine	1	Sous évier	Oui 5ème étage - Cuisine : Sous évier	<u>Identifiant:</u> ZPSO010 <u>Réf. échantillon:</u> M3483329/P015 <u>Réf. laboratoire:</u> 23RB033358-015 <u>Description:</u> Plaques souples bitumineuses antivibratiles <u>Composant de la construction:</u> 8 - Équipements divers et accessoires - éviers métalliques <u>Partie à sonder:</u> Plaques souples bitumineuses antivibratiles <u>Justificatif:</u> Après analyse en laboratoire	<u>Analyse:</u> P015 <u>Partie analysée par le laboratoire:</u> - Matériau souple bitumineux (noir) : Absence d'amiante
