Rapport de repérage des matériaux et produits contenant de l'amiante avant démolition d'un immeuble bâti

Numéro de dossier : M4538059
Date d'intervention : 21/09/2022

13 Square de Lorient (13LDL0504)
77000 Melun

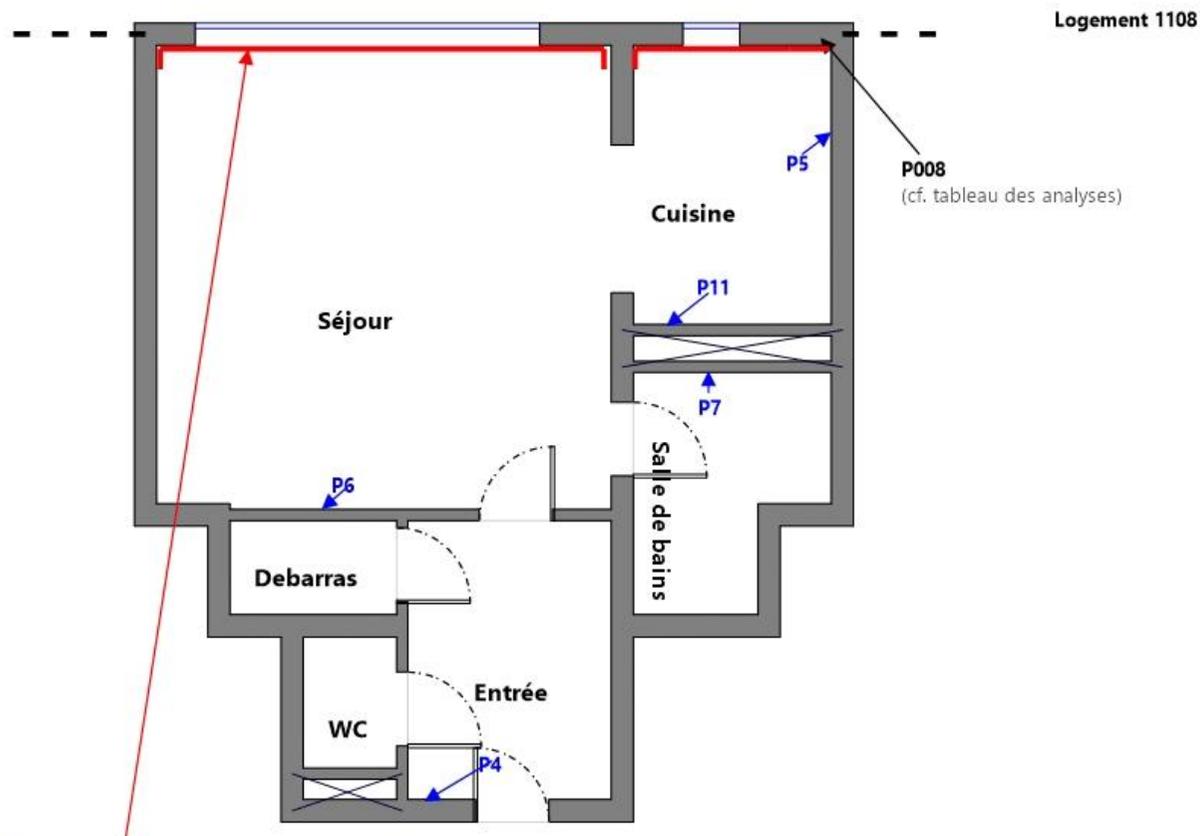
ZPSO025	5ème étage PORTE 4	Séjour; Cuisine	Doublages avec liaisons sur murs et plafonds		15m2

a ZPSO025 Couche1: Peinture décorative (pailletées, gouttelettes, ...) + Couche2: Enduit de jointoiment des plaques de plâtre + Couche3: Bande + Couche4: plaques de plâtre

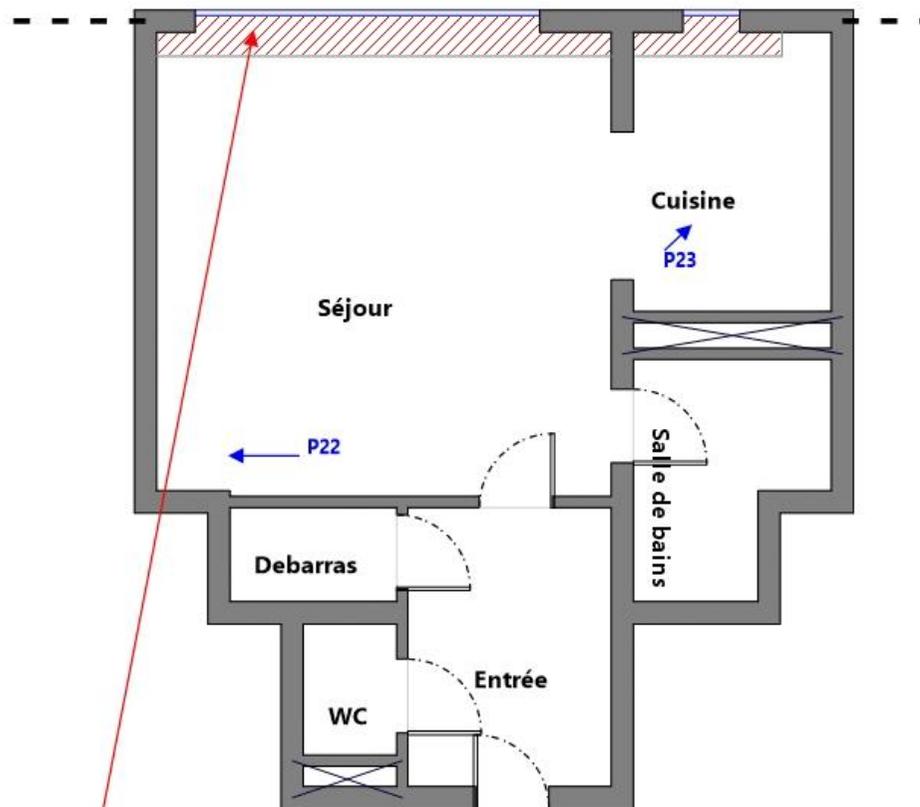
PLAFONDS

ZPSO025 Couche1: Peinture décorative (pailletées, gouttelettes, ...) + Couche2: Enduit de jointoiment des plaques de plâtre + Couche3: Bande + Couche4: plaques de plâtre

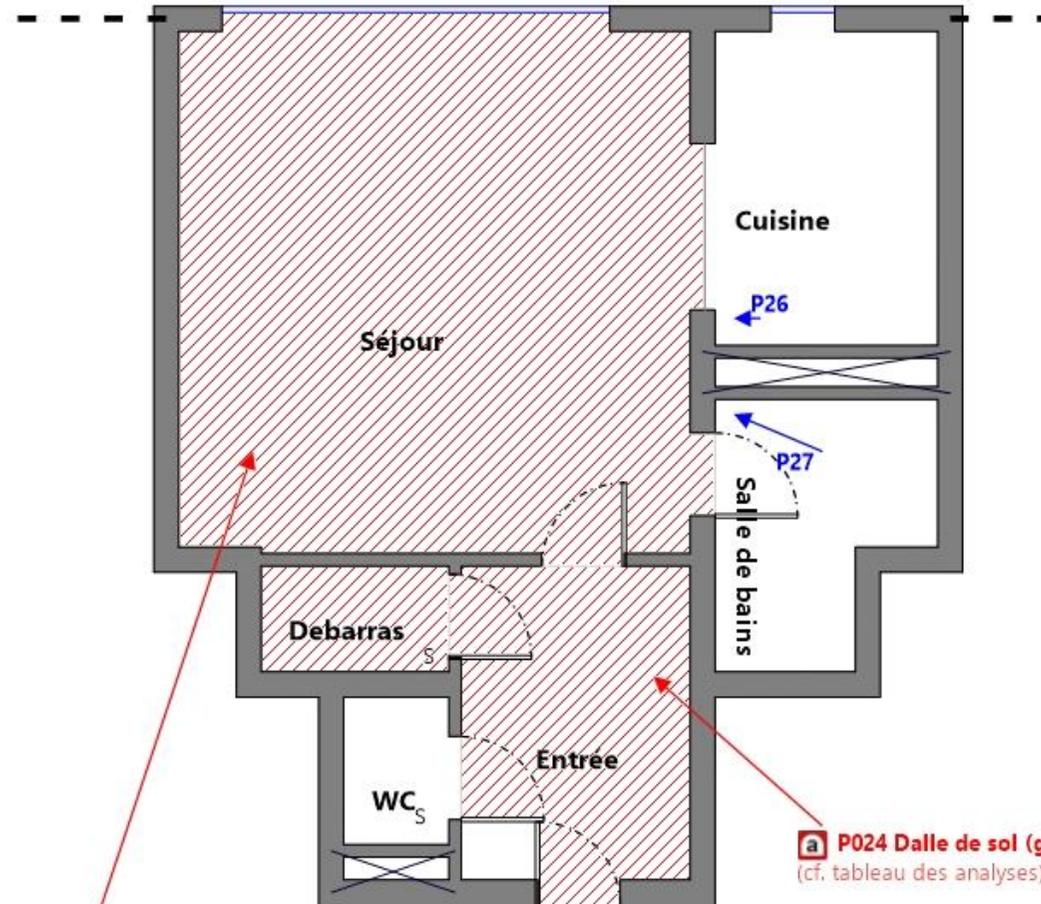
SOLS

a P025 Dalle de sol (gris) + colle bitumineux (noir) + colle non bitumineux+ mortier EP
(cf. tableau des analyses)

a P024 Dalle de sol (gris) + colle bitumineux (noir) + colle non bitumineux EI
(cf. tableau des analyses)

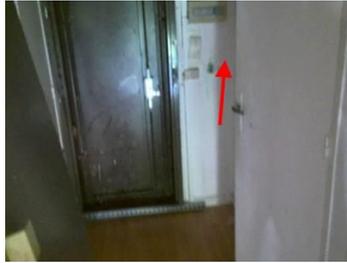
Localisation	n° de sondage	Zone	Prélèvement effectué / Sondage et extension	Echantillon	Analyse	Photo
Entrée	1	Mur de refend	Oui Entrée : Mur A	<p><u>Identifiant:</u> ZPSO004</p> <p><u>Echantillon:</u> M4538059/P004, réf. labo.: 22EK082005-001 M4538059/P005, réf. labo.: 22EK082005-002</p> <p><u>Description:</u> Peinture + enduits à base de plâtre</p> <p><u>Composant de la construction:</u> 3 - Parois verticales intérieures - Murs et cloisons maçonnés</p> <p><u>Partie à sonder:</u> Enduit à base de plâtre lissé ou taloché</p> <p><u>Quantité estimée:</u></p> <p><u>Justificatif:</u> Après analyse en laboratoire</p>	<p><u>Analyse:</u> P004</p> <p><u>Partie analysée par le laboratoire:</u> - Phase 2 Matériau de type maillage de fibres et liant (blanc) ; matériau de type système d'enduit peinture (beige)</p> <p>Absence d'amiante</p>

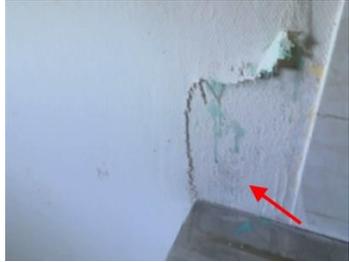
Cuisine	5	Mur de refend	Oui Cuisine : Mur C	<p><u>Identifiant:</u> ZPSO004</p> <p><u>Echantillon:</u> M4538059/P004, réf. labo.: 22EK082005-001 M4538059/P005, réf. labo.: 22EK082005-002</p> <p><u>Description:</u> Peinture + enduits à base de plâtre</p> <p><u>Composant de la construction:</u> 3 - Parois verticales intérieures - Murs et cloisons maçonnés</p> <p><u>Partie à sonder:</u> Enduit à base de plâtre lissé ou taloché</p> <p><u>Quantité estimée:</u></p> <p><u>Justificatif:</u> Après analyse en laboratoire</p>	<p><u>Analyse:</u> P005</p> <p><u>Partie analysée par le laboratoire:</u> - Phase 2 Matériau de type maillage de fibres et liant (blanc) ; matériau de type système d'enduit peinture (beige) Absence d'amiante</p>

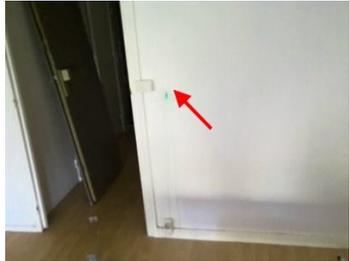
Debarras	3	Cloison	Sondage et extension de la ZPSO du ou des échantillon(s) : P006, P007	<p><u>Identifiant:</u> ZPSO005</p> <p><u>Echantillon:</u> M4538059/P006, réf. labo.: 22EK082005-003 M4538059/P007, réf. labo.: 22EK082005-004</p> <p><u>Description:</u> Peinture + enduits à base de plâtre</p> <p><u>Composant de la construction:</u> 3 - Parois verticales intérieures - Murs et cloisons maçonnés</p> <p><u>Partie à sonder:</u> Enduit à base de plâtre lissé ou taloché</p> <p><u>Quantité estimée:</u></p> <p><u>Justificatif:</u> Après analyse en laboratoire</p>	<p><u>Analyse:</u> P006, P007</p>	Idem photo : P006; P007
Séjour	4	Cloison	Oui Séjour : Mur A	<p><u>Identifiant:</u> ZPSO005</p> <p><u>Echantillon:</u> M4538059/P006, réf. labo.: 22EK082005-003 M4538059/P007, réf. labo.: 22EK082005-004</p> <p><u>Description:</u> Peinture + enduits à base de plâtre</p> <p><u>Composant de la construction:</u> 3 - Parois verticales intérieures - Murs et cloisons maçonnés</p> <p><u>Partie à sonder:</u> Enduit à base de plâtre lissé ou taloché</p> <p><u>Quantité estimée:</u></p> <p><u>Justificatif:</u> Après analyse en laboratoire</p>	<p><u>Analyse:</u> P006</p> <p><u>Partie analysée par le laboratoire:</u></p> <ul style="list-style-type: none"> - Phase 2 Matériau de type maillage de fibres et liant (blanc) ; matériau semi-dur de type enduit (blanc) ; matériau dur de type mortier, béton, chape (gris) Absence d'amiante - Phase 3 Matériau dur de type mortier, béton, chape (gris) Absence d'amiante

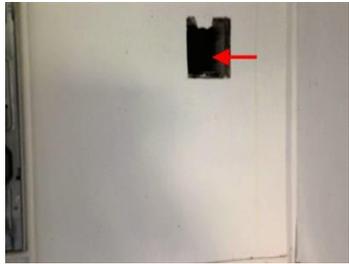
Localisation	n° de sondage	Zone	Prélèvement effectué / Sondage et extension	Echantillon	Analyse	Photo
Cuisine	1	gaine technique	Oui Cuisine : gaine technique	<u>Identifiant:</u> ZPSO009 <u>Réf. échantillon:</u> M4538059/P011 <u>Réf. laboratoire:</u> 22EK082005-006 <u>Description:</u> Peinture + enduits à base de plâtre <u>Composant de la construction:</u> 3 - Parois verticales intérieures - Murs et cloisons maçonnés <u>Partie à sonder:</u> Enduit à base de plâtre lissé ou taloché <u>Quantité estimée:</u> <u>Justificatif:</u> Après analyse en laboratoire	<u>Analyse:</u> P011 <u>Partie analysée par le laboratoire:</u> - Matériau (noir) en traces ; matériau semi-dur de type plâtre (blanc) : Absence d'amiante

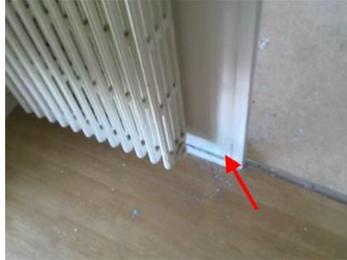
Séjour	3	Plinthes	Oui Séjour : Plinthes	<p><u>Identifiant:</u> ZPSO010 <u>Réf. échantillon:</u> M4538059/P012 <u>Réf. laboratoire:</u> 22EK082005-007 <u>Description:</u> Peinture <u>Composant de la construction:</u> 3 - Parois verticales intérieures - Revêtements de murs, poteaux, cloisons, gaines, coffres <u>Partie à sonder:</u> Peinture décorative (pailletées, gouttelettes, ...) <u>Quantité estimée:</u> <u>Justificatif:</u> Après analyse en laboratoire</p>	<p><u>Analyse:</u> P012 <u>Partie analysée par le laboratoire:</u> - Matériau de type système d'enduit peinture (blanc) ; matériau semi-dur fibreux de type bois, copeaux (marron) : Absence d'amiante</p>

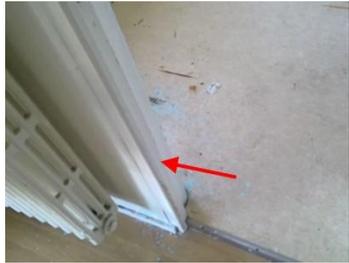
Séjour	4	huisseries + portes	Oui Séjour : huisseries + portes	<p><u>Identifiant:</u> ZPSO011 <u>Réf. échantillon:</u> M4538059/P013 <u>Réf. laboratoire:</u> 22EK082005-008 <u>Description:</u> Peinture <u>Composant de la construction:</u> 3 - Parois verticales intérieures - Revêtements de murs, poteaux, cloisons, gaines, coffres <u>Partie à sonder:</u> Peinture décorative (pailletées, gouttelettes, ...) <u>Quantité estimée:</u> <u>Justificatif:</u> Après analyse en laboratoire</p>	<p><u>Analyse:</u> P013 <u>Partie analysée par le laboratoire:</u> - Matériau de type peinture (blanc) ; matériau semi-dur de type enduit (blanc) ; matériau semi-dur fibreux de type bois, copeaux (marron) : Absence d'amiante</p>

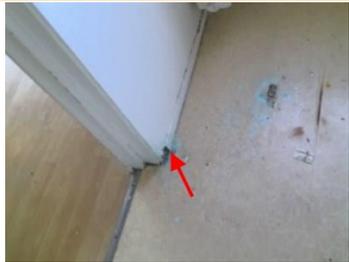
Localisation	n° de sondage	Zone	Prélèvement effectué / Sondage et extension	Echantillon	Analyse	Photo
WC	1	Plinthes	Sondage et extension de la ZPSO du ou des échantillon(s) : P014, P015	<p><u>Identifiant:</u> ZPSO012</p> <p><u>Echantillon:</u> M4538059/P014, réf. labo.: 22EK082005-009 M4538059/P015, réf. labo.: 22EK082005-010</p> <p><u>Description:</u> Colle + joint de faïence</p> <p><u>Composant de la construction:</u> 3 - Parois verticales intérieures - Revêtements de murs, poteaux, cloisons, gaines, coffres</p> <p><u>Partie à sonder:</u> Colle de faïence</p> <p><u>Quantité estimée:</u></p> <p><u>Justificatif:</u> Après analyse en laboratoire</p>	<p><u>Analyse:</u> P014, P015</p>	Idem photo : P014; P015
Cuisine	2	Plinthes	Oui Cuisine : Plinthes	<p><u>Identifiant:</u> ZPSO012</p> <p><u>Echantillon:</u> M4538059/P014, réf. labo.: 22EK082005-009 M4538059/P015, réf. labo.: 22EK082005-010</p> <p><u>Description:</u> Colle + joint de faïence</p> <p><u>Composant de la construction:</u> 3 - Parois verticales intérieures - Revêtements de murs, poteaux, cloisons, gaines, coffres</p> <p><u>Partie à sonder:</u> Colle de faïence</p> <p><u>Quantité estimée:</u></p> <p><u>Justificatif:</u> Après analyse en laboratoire</p>	<p><u>Analyse:</u> P014</p> <p><u>Partie analysée par le laboratoire:</u></p> <ul style="list-style-type: none"> - Phase 1 Matériau de type système d'enduit peinture (blanc) Absence d'amiante - Phase 2 Matériau dur de type carrelage, faïence (marron) ; matériau dur de type mortier, béton, chape (gris) Absence d'amiante

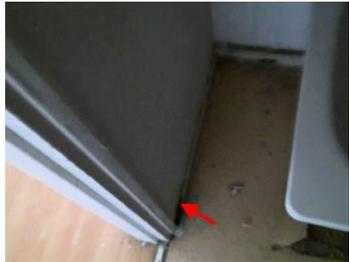
Salle de bains	3	Plinthes	Oui Salle de bains : Plinthes	<p><u>Identifiant:</u> ZPSO012</p> <p><u>Echantillon:</u> M4538059/P014, réf. labo.: 22EK082005-009 M4538059/P015, réf. labo.: 22EK082005-010</p> <p><u>Description:</u> Colle + joint de faïence</p> <p><u>Composant de la construction:</u> 3 - Parois verticales intérieures - Revêtements de murs, poteaux, cloisons, gaines, coffres</p> <p><u>Partie à sonder:</u> Colle de faïence</p> <p><u>Quantité estimée:</u></p> <p><u>Justificatif:</u> Après analyse en laboratoire</p>	<p><u>Analyse:</u> P015</p> <p><u>Partie analysée par le laboratoire:</u></p> <ul style="list-style-type: none"> - Phase 1 Matériau de type système d'enduit peinture (beige) Absence d'amiante - Phase 2 Matériau dur de type carrelage, faïence (marron) ; matériau dur de type ciment-colle (gris) ; matériau dur de type mortier, béton, chape (gris) Absence d'amiante

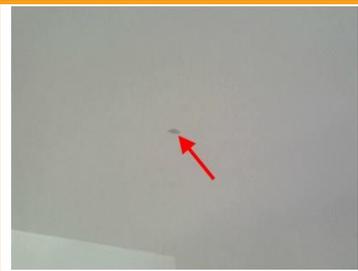
Séjour	4	Plafond	Oui Séjour : Plafond	<p>Identifiant: ZPSO019 Echantillon: M4538059/P022, réf. labo.: 22EK082005-017 M4538059/P023, réf. labo.: 22EK082005-018 Description: Peinture + enduits à base de plâtre Composant de la construction: 4 - Plafonds et faux plafonds - Plafonds Partie à sonder: Enduit à base de plâtre lissé ou taloché Quantité estimée: Justificatif: Après analyse en laboratoire</p>	<p>Analyse: P022 Partie analysée par le laboratoire: - Matériau de type système d'enduit peinture (blanc) : Absence d'amiante</p>

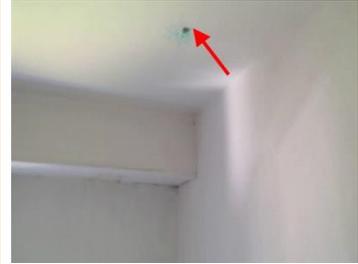
Cuisine	5	Plafond	Oui Cuisine : Plafond	<p>Identifiant: ZPSO019 Echantillon: M4538059/P022, réf. labo.: 22EK082005-017 M4538059/P023, réf. labo.: 22EK082005-018 Description: Peinture + enduits à base de plâtre Composant de la construction: 4 - Plafonds et faux plafonds - Plafonds Partie à sonder: Enduit à base de plâtre lissé ou taloché Quantité estimée: Justificatif: Après analyse en laboratoire</p>	<p>Analyse: P023 Partie analysée par le laboratoire: - Matériau de type système d'enduit peinture (vert) ; matériau dur de type mortier, béton, chape (gris) en traces : Absence d'amiante</p>

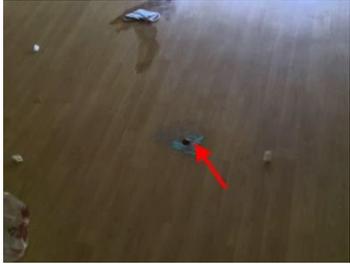
ZPSO	Niveau	Localisation	Zone	Description du prélèvement réalisé	Surface indicative
ZPSO020	5ème étage PORTE 4	Entrée; Debarras; Séjour	Sol	<p><u>Analyse : P024</u></p> <ul style="list-style-type: none"> - Phase 1 Matériau souple de type revêtement de sol (marron) (Absence d'amiante) - Phase 2 Matériau de type colle (jaune) ; matériau semi-dur de type dalle de sol (gris) (Présence d'amiante) - Phase 3 Matériau de type colle bitumineux (noir) (Présence d'amiante) - Phase 4 Matériau dur de type mortier, béton, chape (gris) (Absence d'amiante) <p><u>Analyse : P025</u></p> <ul style="list-style-type: none"> - Phase 1 Matériau souple de type revêtement de sol (marron) (Absence d'amiante) - Phase 2 Matériau de type colle (jaune) ; matériau semi-dur de type dalle de sol (gris) (Présence d'amiante) - Phase 3 Matériau de type colle bitumineux (noir) ; matériau dur de type mortier, béton, chape (gris) (Présence d'amiante) 	25m2

Séjour	4	Sol	Oui Séjour : Sol	<p><u>Identifiant:</u> ZPSO020 <u>Echantillon:</u> M4538059/P024, réf. labo.: 22EK082005-019 M4538059/P025, réf. labo.: 22EK082005-020 <u>Description:</u> Revêtement souple + Dalle de sol + Colle bitumineuse + ragréage <u>Composant de la construction:</u> 5 - Planchers et planchers techniques - Revêtements de sols <u>Partie à sonder:</u> Colle bitumineuse <u>Quantité estimée:</u> <u>Justificatif:</u> Après analyse en laboratoire</p>	<p><u>Analyse:</u> P025 <u>Partie analysée par le laboratoire:</u> - Phase 1 Matériau souple de type revêtement de sol (marron) Absence d'amiante - Phase 2 Matériau de type colle (jaune) ; matériau semi-dur de type dalle de sol (gris) Présence d'amiante - Phase 3 Matériau de type colle bitumineux (noir) ; matériau dur de type mortier, béton, chape (gris) Présence d'amiante</p>

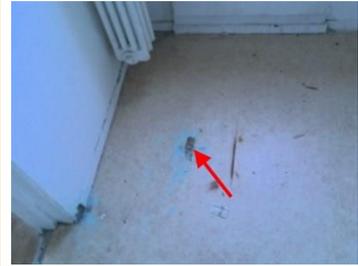
ZPSO021 : Colle + joint de carrelage							
Niveau : 5ème étage PORTE 4							
Localisation	n° de sondage	Zone	Prélèvement effectué / Sondage et extension	Echantillon	Analyse	Photo	
WC	1	Sol	Sondage et extension de la ZPSO du ou des échantillon(s) : P026, P027	<p><u>Identifiant:</u> ZPSO021</p> <p><u>Echantillon:</u> M4538059/P026, réf. labo.: 22EK082005-021 M4538059/P027, réf. labo.: 22EK082005-022</p> <p><u>Description:</u> Colle + joint de carrelage</p> <p><u>Composant de la construction:</u> 5 - Planchers et planchers techniques - Revêtements de sols</p> <p><u>Partie à sonder:</u> Colle de carrelage</p> <p><u>Quantité estimée:</u></p> <p><u>Justificatif:</u> Après analyse en laboratoire</p>	<p><u>Analyse:</u> P026, P027</p>	Idem photo : P026; P027	
Cuisine	2	Sol	Oui Cuisine : Sol	<p><u>Identifiant:</u> ZPSO021</p> <p><u>Echantillon:</u> M4538059/P026, réf. labo.: 22EK082005-021 M4538059/P027, réf. labo.: 22EK082005-022</p> <p><u>Description:</u> Colle + joint de carrelage</p> <p><u>Composant de la construction:</u> 5 - Planchers et planchers techniques - Revêtements de sols</p> <p><u>Partie à sonder:</u> Colle de carrelage</p> <p><u>Quantité estimée:</u></p> <p><u>Justificatif:</u> Après analyse en laboratoire</p>	<p><u>Analyse:</u> P026</p> <p><u>Partie analysée par le laboratoire:</u> - Phase 1 Matériau souple de type revêtement de sol (beige) ; matériau de type colle (jaune) Absence d'amiante - Phase 2 Matériau dur de type carrelage, faïence (beige) ; matériau dur de type joint ciment (gris) ; matériau dur de type mortier, béton, chape (gris) Absence d'amiante</p>

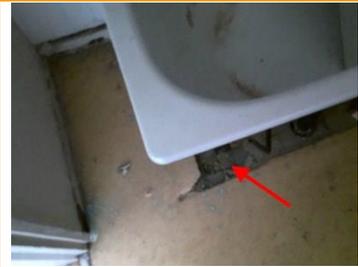
Salle de bains	3	Sol	Oui Salle de bains : Sol	<p><u>Identifiant:</u> ZPSO021</p> <p><u>Echantillon:</u> M4538059/P026, réf. labo.: 22EK082005-021 M4538059/P027, réf. labo.: 22EK082005-022</p> <p><u>Description:</u> Colle + joint de carrelage</p> <p><u>Composant de la construction:</u> 5 - Planchers et planchers techniques - Revêtements de sols</p> <p><u>Partie à sonder:</u> Colle de carrelage</p> <p><u>Quantité estimée:</u></p> <p><u>Justificatif:</u> Après analyse en laboratoire</p>	<p><u>Analyse:</u> P027</p> <p><u>Partie analysée par le laboratoire:</u> - Phase 1 Matériau souple de type revêtement de sol (beige) Absence d'amiante - Phase 2 Matériau dur de type carrelage, faïence (beige) ; matériau dur de type joint ciment (gris) ; matériau dur de type ciment-colle (gris) ; matériau dur de type mortier, béton, chape (gris) Absence d'amiante</p>

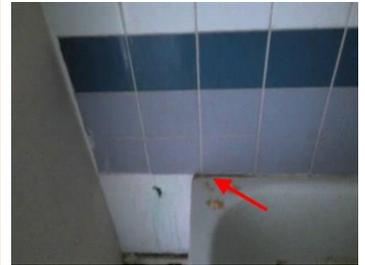
Localisation	n° de sondage	Zone	Prélèvement effectué / Sondage et extension	Echantillon	Analyse	Photo
Salle de bains	1	lavabo	Oui Salle de bains : lavabo	<u>Identifiant:</u> ZPSO017 <u>Réf. échantillon:</u> M4538059/P020 <u>Réf. laboratoire:</u> 22EK082005-015 <u>Description:</u> Joint silicone <u>Composant de la construction:</u> 6 - Conduits et accessoires intérieurs - Conduits de fluides (air, eau, vapeur, fumée, échappement, autres fluides) <u>Partie à sonder:</u> Joint entre éléments <u>Quantité estimée:</u> <u>Justificatif:</u> Après analyse en laboratoire	<u>Analyse:</u> P020 <u>Partie analysée par le laboratoire:</u> - Matériau souple de type joint (beige) ; matériau semi-dur (marron) : Absence d'amiante

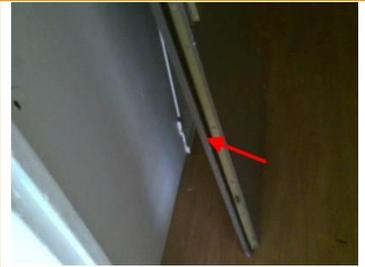
Localisation	n° de sondage	Zone	Prélèvement effectué / Sondage et extension	Echantillon	Analyse	Photo
Entrée	1	porte	Oui Entrée : porte	<u>Identifiant:</u> ZPSO018 <u>Réf. échantillon:</u> M4538059/P021 <u>Réf. laboratoire:</u> 22EK082005-016 <u>Description:</u> Joint entre éléments <u>Composant de la construction:</u> 6 - Conduits et accessoires intérieurs - Conduits de fluides (air, eau, vapeur, fumée, échappement, autres fluides) <u>Partie à sonder:</u> Joint entre éléments <u>Quantité estimée:</u> <u>Justificatif:</u> Après analyse en laboratoire	<u>Analyse:</u> P021 <u>Partie analysée par le laboratoire:</u> - Matériau souple de type joint (noir) ; matériau (pulvérulent) (gris) en traces : Absence d'amiante

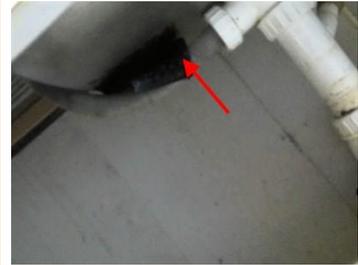
Localisation	n° de sondage	Zone	Prélèvement effectué / Sondage et extension	Echantillon	Analyse	Photo
Cuisine	1	Sous évier	Oui Cuisine : Sous évier	<p><u>Identifiant:</u> ZPSO022 <u>Réf. échantillon:</u> M4538059/P028 <u>Réf. laboratoire:</u> 22EK082005-023 <u>Description:</u> Plaques souples bitumineuses antivibratiles <u>Composant de la construction:</u> 8 - Équipements divers et accessoires - Portes de placard, baignoires et éviers métalliques <u>Partie à sonder:</u> Plaques souples bitumineuses antivibratiles <u>Quantité estimée:</u> 1 U <u>Justificatif:</u> Après analyse en laboratoire</p>	<p><u>Analyse:</u> P028 <u>Partie analysée par le laboratoire:</u> - Phase 2 Matériau souple (noir) ; matériau semi-dur de type plaque (bitumineux) (noir) Absence d'amiante</p>

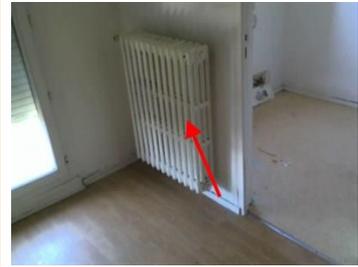
Localisation	n° de sondage	Zone	Prélèvement effectué / Sondage et extension	Echantillon	Analyse	Photo
Séjour	1	Radiateur	Oui Séjour : Radiateur	<p><u>Identifiant:</u> ZPSO023 <u>Réf. échantillon:</u> M4538059/P029 <u>Réf. laboratoire:</u> 22EK082005-024 <u>Description:</u> Peinture <u>Composant de la construction:</u> 8 - Équipements divers et accessoires - Chaudières (mixtes, collectives), chauffe bains, radiateurs gaz modulables, Poêles à bois à fuel, à charbon, Groupes électrogènes <u>Partie à sonder:</u> Peinture <u>Quantité estimée:</u> <u>Justificatif:</u> Après analyse en laboratoire</p>	<p><u>Analyse:</u> P029 <u>Partie analysée par le laboratoire:</u> - Matériau de type système d'enduit peinture (beige) : Absence d'amiante</p>
