Rapport de repérage des matériaux et produits contenant de l'amiante avant démolition d'un immeuble bâti

Numéro de dossier : M0786709
Date d'intervention : 21/09/2022

13 Square de Lorient (13LDL0601)
77000 Melun

Démolition appartement

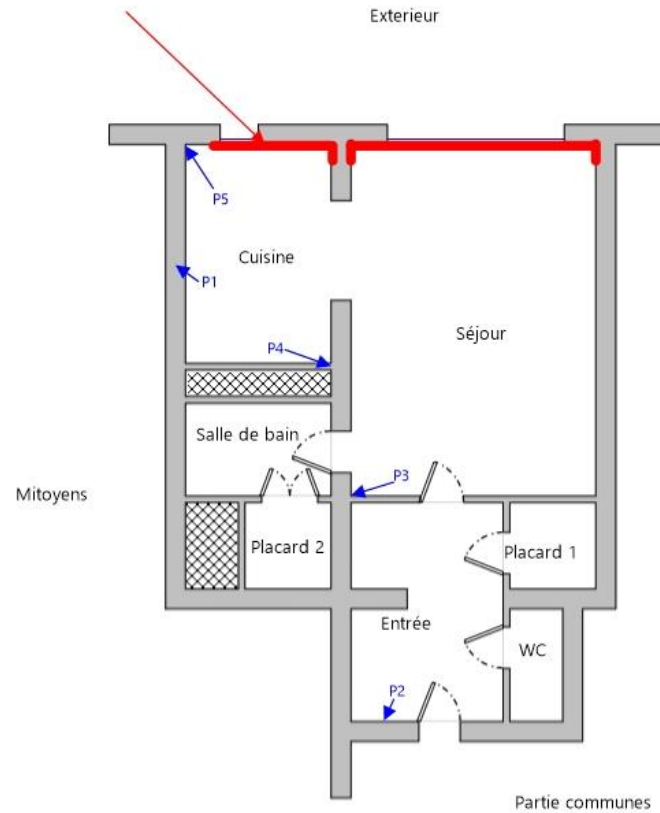
6 Etage Mur/Porte601

ZPS0019 Peinture + Enduit de jointoiment + Bande + plaques de plâtre

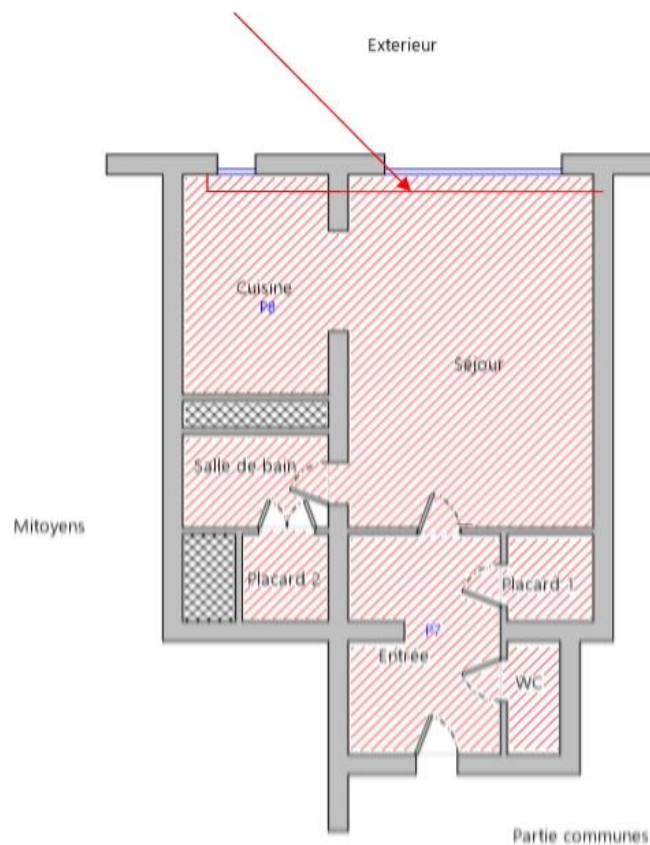
6 Etage Plafond/Porte601

ZPSO019 Peinture + Enduit de jointoiement + Bande + plaques de plâtre

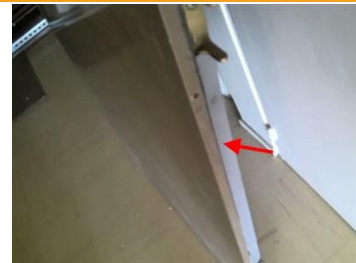
Localisation	n° de sondage	Zone	Prélèvement effectué / Sondage et extension	Echantillon	Analyse	Photo
Entrée	1	Porte	Oui Entrée : Porte	<u>Identifiant:</u> ZPSO016 <u>Réf. échantillon:</u> M0786709/P021 <u>Réf. laboratoire:</u> 22EK082023-015 <u>Description:</u> Joint de friction <u>Composant de la construction:</u> 2 - Parois verticales extérieures et Façades - Menuiseries extérieures <u>Partie à sonder:</u> Garniture de friction <u>Quantité estimée:</u> <u>Justificatif:</u> Après analyse en laboratoire	<u>Analyse:</u> P021 <u>Partie analysée par le laboratoire:</u> - Matériau souple de type joint (noir) ; matériau (beige) : Absence d'amiante

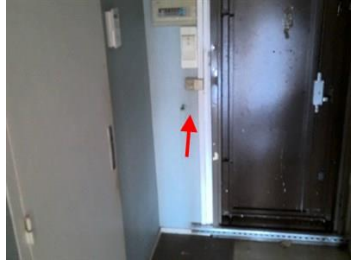
Entrée	1	Mur de refend	Oui Entrée : Mur de refend	<p><u>Identifiant:</u> ZPSO001 <u>Echantillon:</u> M0786709/P001, réf. labo.: 22EK082023-001 M0786709/P002, réf. labo.: 22EK082023-002 <u>Description:</u> Couche1: Peinture + Couche2: Enduit à base de plâtre lissé ou taloché <u>Composant de la construction:</u> 3 - Parois verticales intérieures - Revêtements de murs, poteaux, cloisons, gaines, coffres + 3 - Parois verticales intérieures - Murs et cloisons maçonnés <u>Partie à sonder:</u> Couche1: Peinture + Couche2: Enduit à base de plâtre lissé ou taloché <u>Quantité estimée:</u> <u>Justificatif:</u> Après analyse en laboratoire</p>	<p><u>Analyse:</u> P002 <u>Partie analysée par le laboratoire:</u> - Phase 2 Matériau fibreux de type papier peint (gris) ; matériau semi-dur (blanc) ; matériau dur de type mortier, béton, chape (gris) Absence d'amiante</p>

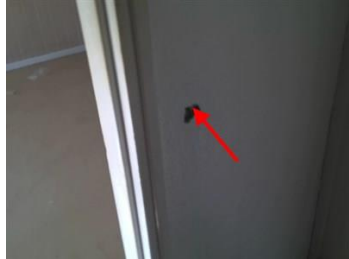
Cuisine	6	Mur de refend	Oui Cuisine : Mur de refend	<p><u>Identifiant:</u> ZPSO001</p> <p><u>Echantillon:</u> M0786709/P001, réf. labo.: 22EK082023-001 M0786709/P002, réf. labo.: 22EK082023-002</p> <p><u>Description:</u> Couche1: Peinture + Couche2: Enduit à base de plâtre lissé ou taloché</p> <p><u>Composant de la construction:</u> 3 - Parois verticales intérieures - Revêtements de murs, poteaux, cloisons, gaines, coffres + 3 - Parois verticales intérieures - Murs et cloisons maçonnés</p> <p><u>Partie à sonder:</u> Couche1: Peinture + Couche2: Enduit à base de plâtre lissé ou taloché</p> <p><u>Quantité estimée:</u></p> <p><u>Justificatif:</u> Après analyse en laboratoire</p>	<p><u>Analyse:</u> P001</p> <p><u>Partie analysée par le laboratoire:</u> - Matériau de type système d'enduit peinture (blanc) ; matériau dur de type mortier, béton, chape (gris) : Absence d'amiante</p>

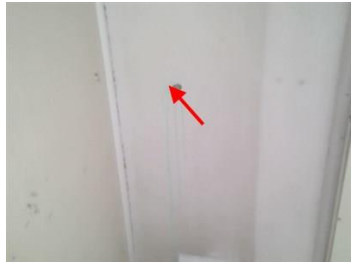
Localisation	n° de sondage	Zone	Prélèvement effectué / Sondage et extension	Echantillon	Analyse	Photo
Cuisine	1	Mur donnant sur extérieur	Oui Cuisine : Mur donnant sur extérieur	<p><u>Identifiant:</u> ZPSO003</p> <p><u>Réf. échantillon:</u> M0786709/P005</p> <p><u>Réf. laboratoire:</u> 22EK082023-005</p> <p><u>Description:</u> Peinture + Enduit à base de plâtre</p> <p><u>Composant de la construction:</u> 3 - Parois verticales intérieures - Murs et cloisons maçonnés</p> <p><u>Partie à sonder:</u> Peinture + Enduit à base de plâtre</p> <p><u>Quantité estimée:</u></p> <p><u>Justificatif:</u> Après analyse en laboratoire</p>	<p><u>Analyse:</u> P005</p> <p><u>Partie analysée par le laboratoire:</u> - Matériau de type système d'enduit peinture (blanc) ; matériau dur de type mortier, béton, chape (gris) : Absence d'amiante</p>

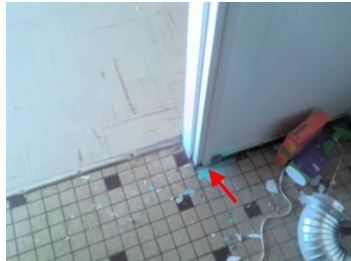
Localisation	n° de sondage	Zone	Prélèvement effectué / Sondage et extension	Echantillon	Analyse	Photo
WC	1	Plinthes faïences	Sondage et extension de la ZPSO du ou des échantillon(s) : P013	<p><u>Identifiant:</u> ZPSO008 <u>Réf. échantillon:</u> M0786709/P013 <u>Réf. laboratoire:</u> 22EK082023-012 <u>Description:</u> Joint de carrelage + Colle de carrelage <u>Composant de la construction:</u> 3 - Parois verticales intérieures - Revêtements de murs, poteaux, cloisons, gaines, coffres <u>Partie à sonder:</u> Joint de carrelage + Colle de carrelage <u>Quantité estimée:</u> <u>Justificatif:</u> Après analyse en laboratoire</p>	<p><u>Analyse:</u> P013</p>	Idem photo : P013
Cuisine	2	Plinthes faïences	Oui Cuisine : Plinthes faïences	<p><u>Identifiant:</u> ZPSO008 <u>Réf. échantillon:</u> M0786709/P013 <u>Réf. laboratoire:</u> 22EK082023-012 <u>Description:</u> Joint de carrelage + Colle de carrelage <u>Composant de la construction:</u> 3 - Parois verticales intérieures - Revêtements de murs, poteaux, cloisons, gaines, coffres <u>Partie à sonder:</u> Joint de carrelage + Colle de carrelage <u>Quantité estimée:</u> <u>Justificatif:</u> Après analyse en laboratoire</p>	<p><u>Analyse:</u> P013 <u>Partie analysée par le laboratoire:</u> - Matériau dur de type carrelage, faïence (marron) ; matériau de type peinture (beige) ; matériau dur de type ciment-colle (gris) ; Absence d'amiante</p>

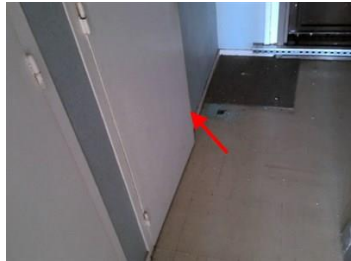
Localisation	n° de sondage	Zone	Prélèvement effectué / Sondage et extension	Echantillon	Analyse	Photo
Entrée	1	Plinthes bois	Oui Entrée : Plinthes bois	<u>Identifiant:</u> ZPSO009 <u>Réf. échantillon:</u> M0786709/P014 <u>Réf. laboratoire:</u> 22EK082023-013 <u>Description:</u> Peinture décorative <u>Composant de la construction:</u> 3 - Parois verticales intérieures - Revêtements de murs, poteaux, cloisons, gaines, coffres <u>Partie à sonder:</u> Peinture décorative <u>Quantité estimée:</u> <u>Justificatif:</u> Après analyse en laboratoire	<u>Analyse:</u> P014 <u>Partie analysée par le laboratoire:</u> - Matériau de type système d'enduit peinture (gris) (clair) ; matériau semi-dur fibreux de type bois, copeaux (beige) : Absence d'amiante

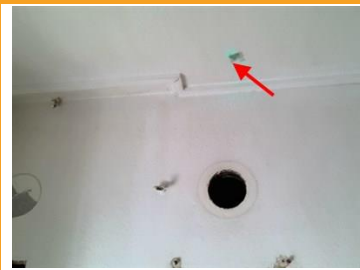
Cuisine	6	Plafond	Oui Cuisine : Plafond	<p><u>Identifiant:</u> ZPSO005</p> <p><u>Echantillon:</u> M0786709/P007, réf. labo.: 22EK082023-006 M0786709/P008, réf. labo.: 22EK082023-007</p> <p><u>Description:</u> Peinture + Enduit à base de plâtre</p> <p><u>Composant de la construction:</u> 4 - Plafonds et faux plafonds - Plafonds</p> <p><u>Partie à sonder:</u> Peinture + Enduit à base de plâtre</p> <p><u>Quantité estimée:</u></p> <p><u>Justificatif:</u> Après analyse en laboratoire</p>	<p><u>Analyse:</u> P008</p> <p><u>Partie analysée par le laboratoire:</u> - Matériau de type système d'enduit peinture (blanc) ; matériau semi-dur (gris) en traces : Absence d'amiante</p>

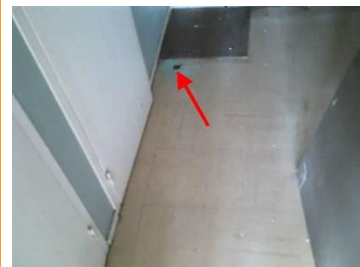
Localisation	n° de sondage	Zone	Prélèvement effectué / Sondage et extension	Echantillon	Analyse	Photo
Entrée	1	Sol	Oui Entrée : Sol	<p><u>Identifiant:</u> ZPSO006 <u>Echantillon:</u> M0786709/P009, réf. labo.: 22EK082023-008 M0786709/P010, réf. labo.: 22EK082023-009 <u>Description:</u> Dalle de sol + Colle bitumineuse + Ragréage <u>Composant de la construction:</u> 5 - Planchers et planchers techniques - Revêtements de sols <u>Partie à sonder:</u> Dalle de sol + Colle bitumineuse + Ragréage <u>Quantité estimée:</u> 23.5 m2 <u>Justificatif:</u> Après analyse en laboratoire</p>	<p><u>Analyse:</u> P009 <u>Partie analysée par le laboratoire:</u> - Phase 1 Matériau semi-dur de type dalle de sol (beige) Absence d'amiante - Phase 2 Matériau de type colle (jaune) ; matériau semi-dur de type ragréage (gris) ; matériau de type colle bitumineux (noir) ; matériau dur de type mortier, béton, chape (gris) (foncé) Présence d'amiante</p>

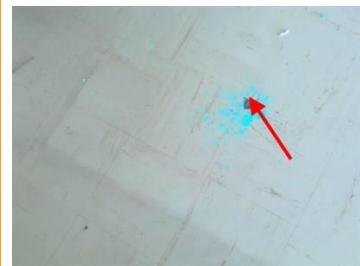
Placard 1	2	Sol	Sondage et extension de la ZPSO du ou des échantillon(s) : P009, P010	<p><u>Identifiant:</u> ZPSO006 <u>Echantillon:</u> M0786709/P009, réf. labo.: 22EK082023-008 M0786709/P010, réf. labo.: 22EK082023-009 <u>Description:</u> Dalle de sol + Colle bitumineuse + Ragréage <u>Composant de la construction:</u> 5 - Planchers et planchers techniques - Revêtements de sols <u>Partie à sonder:</u> Dalle de sol + Colle bitumineuse + Ragréage <u>Quantité estimée:</u> <u>Justificatif:</u> Après analyse en laboratoire</p>	<p><u>Analyse:</u> P009, P010</p>	Idem photo : P009; P010
Séjour	3	Sol	Oui Séjour : Sol	<p><u>Identifiant:</u> ZPSO006 <u>Echantillon:</u> M0786709/P009, réf. labo.: 22EK082023-008 M0786709/P010, réf. labo.: 22EK082023-009 <u>Description:</u> Dalle de sol + Colle bitumineuse + Ragréage <u>Composant de la construction:</u> 5 - Planchers et planchers techniques - Revêtements de sols <u>Partie à sonder:</u> Dalle de sol + Colle bitumineuse + Ragréage <u>Quantité estimée:</u> <u>Justificatif:</u> Après analyse en laboratoire</p>	<p><u>Analyse:</u> P010 <u>Partie analysée par le laboratoire:</u> - Phase 1 Matériau semi-dur de type dalle de sol (beige) Absence d'amiante - Phase 2 Matériau de type colle (jaune) ; matériau semi-dur de type ragréage (gris) ; matériau de type colle bitumineux (noir) Présence d'amiante - Phase 3 Matériau dur de type mortier, béton, chape (gris) (foncé) Absence d'amiante</p>

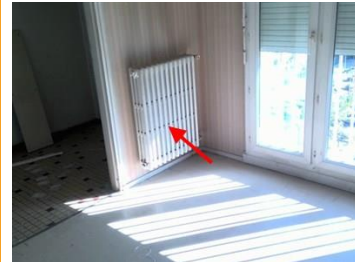
Localisation	n° de sondage	Zone	Prélèvement effectué / Sondage et extension	Echantillon	Analyse	Photo
Séjour	1	Radiateurs	Oui Séjour : Radiateurs	<p><u>Identifiant:</u> ZPSO021 <u>Réf. échantillon:</u> M0786709/P023 <u>Réf. laboratoire:</u> 22EK082023-016 <u>Description:</u> Peinture <u>Composant de la construction:</u> 8 - Équipements divers et accessoires - Chaudières (mixtes, collectives), chauffe bains, radiateurs gaz modulables, Poêles à bois à fuel, à charbon, Groupes électrogènes <u>Partie à sonder:</u> Peinture <u>Quantité estimée:</u> <u>Justificatif:</u> Après analyse en laboratoire</p>	<p><u>Analyse:</u> P023 <u>Partie analysée par le laboratoire:</u> - Matériau de type système d'enduit peinture (blanc) ; matériau semi-dur (noir) : Absence d'amiante</p>

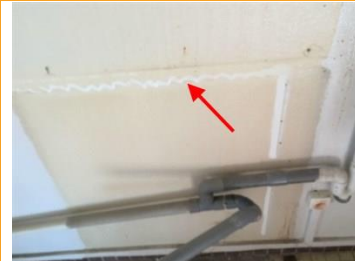
Localisation	n° de sondage	Zone	Prélèvement effectué / Sondage et extension	Echantillon	Analyse	Photo
Cuisine	1	Evier	Oui Cuisine : Evier	<p><u>Identifiant:</u> ZPSO022 <u>Réf. échantillon:</u> M0786709/P024 <u>Réf. laboratoire:</u> 22EK082023-017 <u>Description:</u> Joint entre éléments <u>Composant de la construction:</u> 8 - Équipements divers et accessoires - Portes de placard, baignoires et éviers métalliques <u>Partie à sonder:</u> Joint entre éléments <u>Quantité estimée:</u> <u>Justificatif:</u> Après analyse en laboratoire</p>	<p><u>Analyse:</u> P024 <u>Partie analysée par le laboratoire:</u> - Matériau souple de type joint (blanc) ; matériau de type peinture (blanc) : Absence d'amiante</p>
