Rapport de Repérage Amiante Avant réalisation de démolition dans un immeuble bâti

Numéro de dossier : M3210822
Date d'intervention : 09/02/2022

13LDL0604
13 Square de Lorient (13LDL0604)
77000 Melun

11ème étage PORTE 04 : Entrée, WC, Debarras, Séjour, Cuisine, Salle de bains

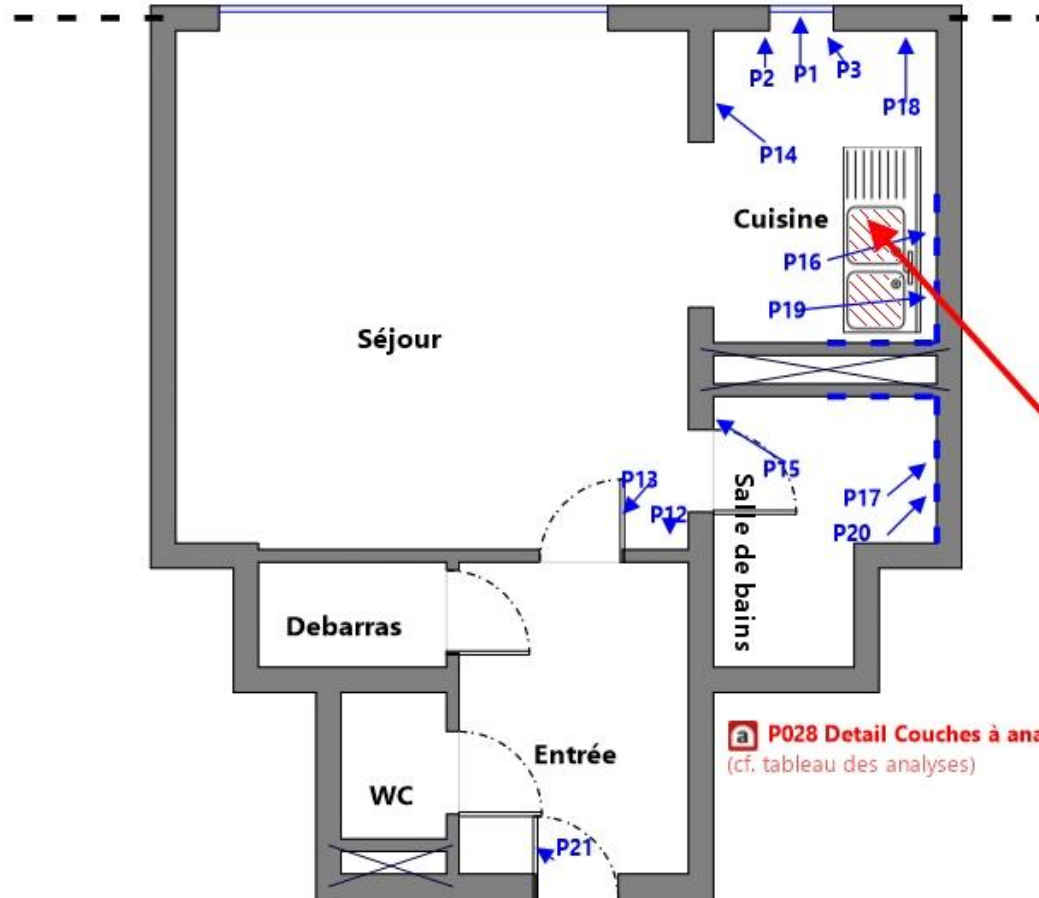
P028 Detail Couches à analyser: Plaques souples bitumineuses antivibratiles
(cf. tableau des analyses)
