Rapport de repérage des matériaux et produits contenant de l'amiante avant démolition d'un immeuble bâti

Numéro de dossier : M1072516
Date d'intervention : 28/11/2023

13 Square de Lorient (13LDL0605)
77000 Melun

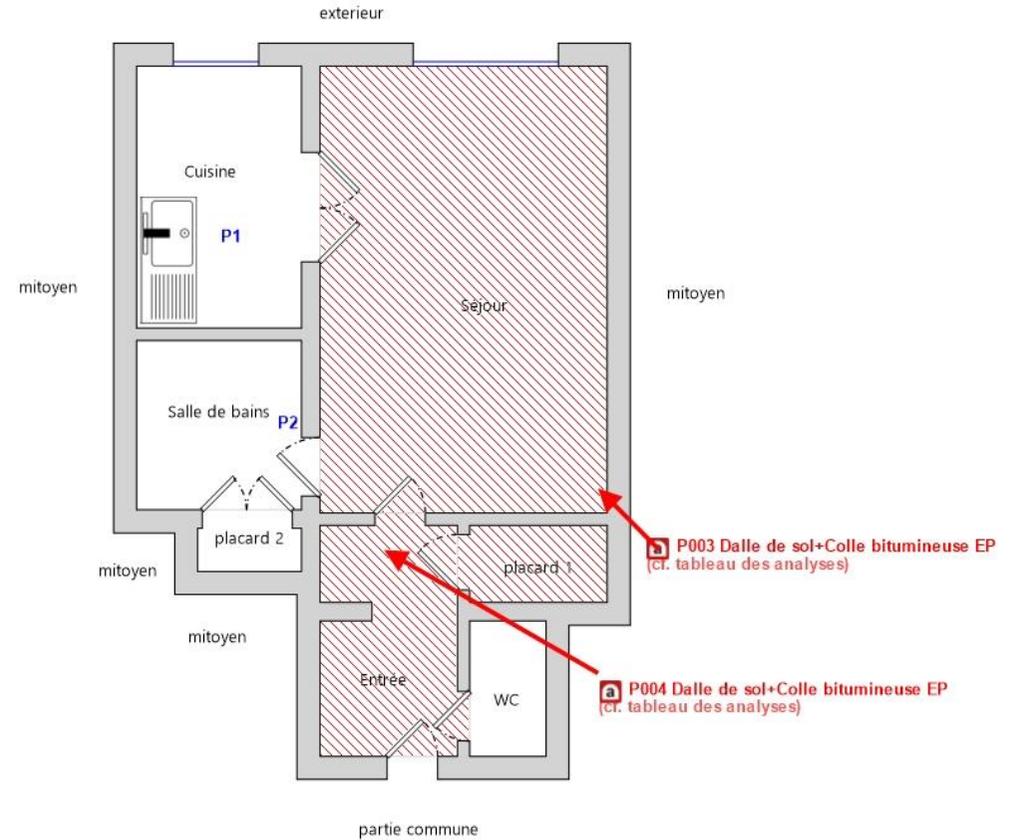
6ème Etage Sol

ZPSO	Niveau	Localisation	Zone	Description du prélèvement réalisé	Surface indicative
ZPSO002	6ème étage	Entrée; placard 1; Séjour	Sol	Analyse : P003 - Phase 1 Matériau souple de type revêtement de sol (orange) (Absence d'amiante) - Phase 2 Matériau de type colle (jaune) ; matériau de type peinture (blanc) ; matériau semi-dur de type ragréage (rose) (Absence d'amiante) - Phase 3 Matériau semi-dur de type dalle de sol (gris) (Présence d'amiante) - Phase 4 Matériau de type colle bitumineux (noir) ; matériau semi-dur de type ragréage (gris) (Présence d'amiante) - Phase 5 Matériau dur de type mortier, béton, chape (gris) (Absence d'amiante) Analyse : P004 - Phase 1 Matériau souple de type revêtement de sol (marron) (Absence d'amiante) - Phase 2 Matériau de type colle (jaune) ; matériau semi-dur de type ragréage (rose) (Absence d'amiante) - Phase 3 Matériau semi-dur de type dalle de sol (gris) (Présence d'amiante) - Phase 4 Matériau de type colle bitumineux (noir) ; matériau dur de type mortier, béton, chape (gris) (Présence d'amiante)	23,3m ²

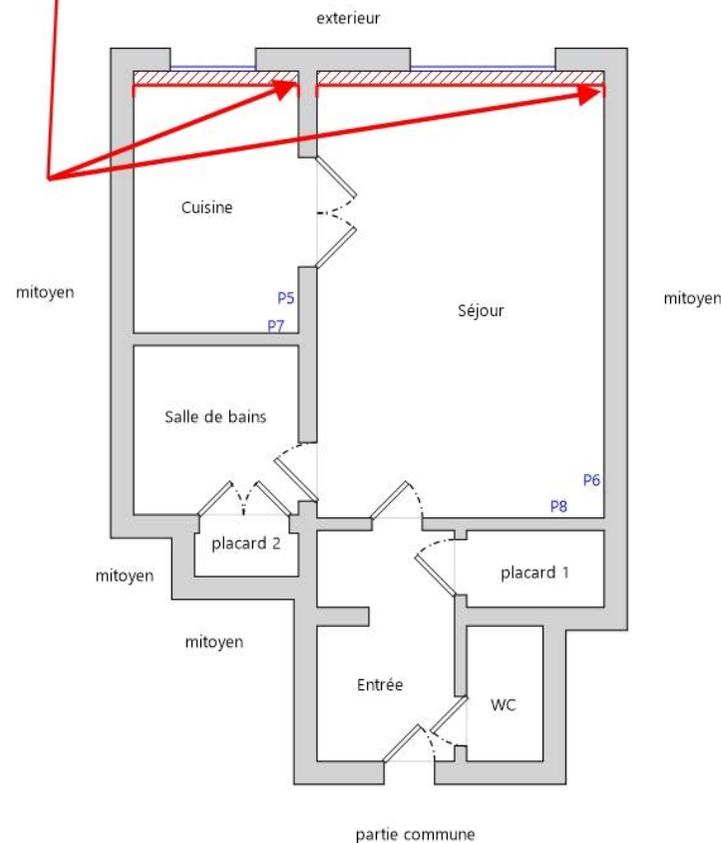
6ème Etage Mur

ZPSO011	6ème étage	Cuisine; Séjour	Doublages avec liaisons sur murs et plafonds		11,5m ²

ZPS0011 Couche1: Peinture décorative + Couche2: Enduit de jointoiment + Couche3: Bandes + Couche4: plaques de plâtre

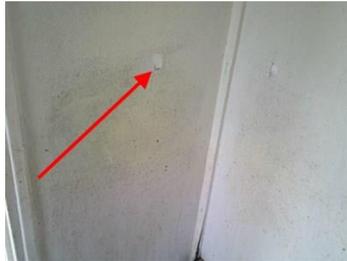
Salle de bain	5	Mur de refend	Sondage et extension de la ZPSO du ou des échantillon(s) : P005, P006	<p><u>Identifiant:</u> ZPSO003</p> <p><u>Echantillon:</u> M1072516/P005, réf. labo.: 23EK087258-005 M1072516/P006, réf. labo.: 23EK087258-006</p> <p><u>Description:</u> Couche1: Peinture décorative + Couche2: Enduit à base de plâtre lissé ou taloché + Couche3: Enduit à base de ciment projeté</p> <p><u>Composant de la construction:</u> 3 - Parois verticales intérieures - Revêtements de murs, poteaux, cloisons, gaines, coffres + 3 - Parois verticales intérieures - Murs et cloisons maçonnés</p> <p><u>Partie à sonder:</u> Couche1: Peinture décorative + Couche2: Enduit à base de plâtre lissé ou taloché + Couche3: Enduit à base de ciment projeté</p> <p><u>Justificatif:</u> Après analyse en laboratoire</p>	<p><u>Analyse:</u> P005, P006</p>	Idem photo : P005; P006
Cuisine	6	Mur de refend	Oui 6ème étage - Cuisine : Mur de refend	<p><u>Identifiant:</u> ZPSO003</p> <p><u>Echantillon:</u> M1072516/P005, réf. labo.: 23EK087258-005 M1072516/P006, réf. labo.: 23EK087258-006</p> <p><u>Description:</u> Couche1: Peinture décorative + Couche2: Enduit à base de plâtre lissé ou taloché + Couche3: Enduit à base de ciment projeté</p> <p><u>Composant de la construction:</u> 3 - Parois verticales intérieures - Revêtements de murs, poteaux, cloisons, gaines, coffres + 3 - Parois verticales intérieures - Murs et cloisons maçonnés</p> <p><u>Partie à sonder:</u> Couche1: Peinture décorative + Couche2: Enduit à base de plâtre lissé ou taloché + Couche3: Enduit à base de ciment projeté</p> <p><u>Justificatif:</u> Après analyse en laboratoire</p>	<p><u>Analyse:</u> P005</p> <p><u>Partie analysée par le laboratoire:</u> - Phase 2 Matériau de type maillage de fibres et liant (blanc) ; matériau de type système d'enduit peinture (vert) ; matériau dur de type mortier, béton, chape (gris) en traces Absence d'amiante - Phase 3 Matériau dur de type mortier, béton, chape (gris) Absence d'amiante</p>

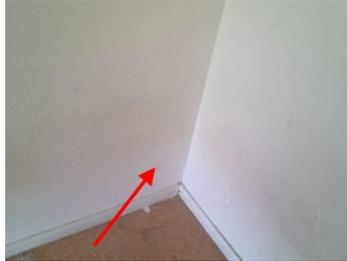
Séjour	7	Mur de refend	Oui 6ème étage - Séjour : Mur de refend	<p><u>Identifiant:</u> ZPSO003</p> <p><u>Echantillon:</u> M1072516/P005, réf. labo.: 23EK087258-005 M1072516/P006, réf. labo.: 23EK087258-006</p> <p><u>Description:</u> Couche1: Peinture décorative + Couche2: Enduit à base de plâtre lissé ou taloché + Couche3: Enduit à base de ciment projeté</p> <p><u>Composant de la construction:</u> 3 - Parois verticales intérieures - Revêtements de murs, poteaux, cloisons, gaines, coffres + 3 - Parois verticales intérieures - Murs et cloisons maçonnés</p> <p><u>Partie à sonder:</u> Couche1: Peinture décorative + Couche2: Enduit à base de plâtre lissé ou taloché + Couche3: Enduit à base de ciment projeté</p> <p><u>Justificatif:</u> Après analyse en laboratoire</p>	<p><u>Analyse:</u> P006</p> <p><u>Partie analysée par le laboratoire:</u> - Phase 2 Matériau de type maillage de fibres et liant (blanc) ; matériau de type système d'enduit peinture (beige) ; matériau dur de type mortier, béton, chape (gris) Absence d'amiante</p>

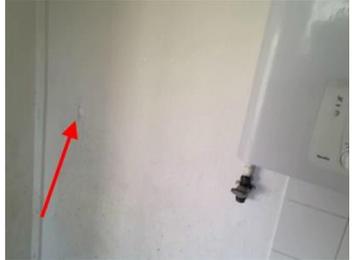
Cuisine	5	Cloison	Oui 6ème étage - Cuisine : Cloison	<p><u>Identifiant:</u> ZPSO004 <u>Echantillon:</u> M1072516/P007, réf. labo.: 23EK087258-007 M1072516/P008, réf. labo.: 23EK087258-008 <u>Description:</u> Couche1: Peinture décorative + Couche2: Enduit à base de plâtre lissé + Couche3: Enduit à base de ciment projeté <u>Composant de la construction:</u> 3 - Parois verticales intérieures - Revêtements de murs, poteaux, cloisons, gaines, coffres + 3 - Parois verticales intérieures - Murs et cloisons maçonnés <u>Partie à sonder:</u> Couche1: Peinture décorative + Couche2: Enduit à base de plâtre lissé + Couche3: Enduit à base de plâtre lissé ou taloché + Couche3: Enduit à base de ciment projeté <u>Justificatif:</u> Après analyse en laboratoire</p>	<p><u>Analyse:</u> P007 <u>Partie analysée par le laboratoire:</u> - Phase 2 Matériau de type maillage de fibres et liant (blanc) ; matériau de type système d'enduit peinture (beige) ; matériau dur de type mortier, béton, chape (gris) en traces Absence d'amiante - Phase 3 Matériau dur de type mortier, béton, chape (gris) Absence d'amiante</p>

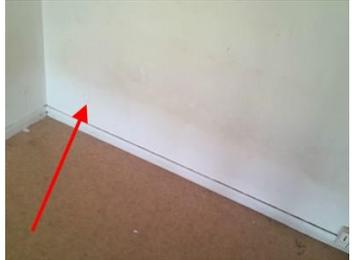
Séjour	6	Cloison	Oui 6ème étage - Séjour : Cloison	<p><u>Identifiant:</u> ZPSO004 <u>Echantillon:</u> M1072516/P007, réf. labo.: 23EK087258-007 M1072516/P008, réf. labo.: 23EK087258-008 <u>Description:</u> Couche1: Peinture décorative + Couche2: Enduit à base de plâtre lissé + Couche3: Enduit à base de ciment projeté <u>Composant de la construction:</u> 3 - Parois verticales intérieures - Revêtements de murs, poteaux, cloisons, gaines, coffres + 3 - Parois verticales intérieures - Murs et cloisons maçonnés <u>Partie à sonder:</u> Couche1: Peinture décorative + Couche2: Enduit à base de plâtre lissé + Couche3: Enduit à base de plâtre lissé ou taloché + Couche3: Enduit à base de ciment projeté <u>Justificatif:</u> Après analyse en laboratoire</p>	<p><u>Analyse:</u> P008 <u>Partie analysée par le laboratoire:</u> - Phase 2 Matériau de type maillage de fibres et liant (blanc) ; matériau de type système d'enduit peinture (beige) ; matériau dur de type mortier, béton, chape (gris) en traces Absence d'amiante - Phase 3 Matériau dur de type mortier, béton, chape (gris) Absence d'amiante</p>

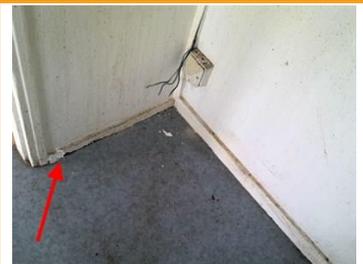
Cuisine	4	plinthes	Oui 6ème étage - Cuisine : Plinthes	<p><u>Identifiant:</u> ZPSO006 <u>Réf. échantillon:</u> M1072516/P011 <u>Réf. laboratoire:</u> 23EK087258-011 <u>Description:</u> Couche1: Colle de plinthes + Couche2: Joint de plinthes <u>Composant de la construction:</u> 3 - Parois verticales intérieures - Revêtements de murs, poteaux, cloisons, gaines, coffres <u>Partie à sonder:</u> Couche1: Colle de faïence + Couche2: Joint de faïence <u>Justificatif:</u> Après analyse en laboratoire</p>	<p><u>Analyse:</u> P011 <u>Partie analysée par le laboratoire:</u> - Phase 1 Matériau de type système d'enduit peinture (beige) Absence d'amiante - Phase 2 Matériau dur de type carrelage, faïence (marron) ; matériau dur de type mortier, béton, chape (gris) Absence d'amiante</p>

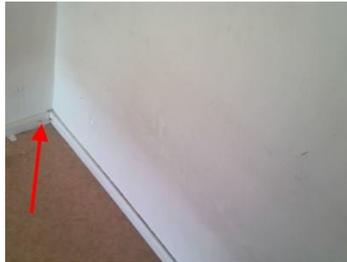
Séjour	3	plinthes et portes	Oui 6ème étage - Séjour : plinthes et portes	<p><u>Identifiant:</u> ZPSO007 <u>Réf. échantillon:</u> M1072516/P012 <u>Réf. laboratoire:</u> 23EK087258-012 <u>Description:</u> Peinture décorative (pailletées, gouttelettes, ...) <u>Composant de la construction:</u> 3 - Parois verticales intérieures - Revêtements de murs, poteaux, cloisons, gaines, coffres <u>Partie à sonder:</u> Peinture décorative (pailletées, gouttelettes, ...) <u>Justificatif:</u> Après analyse en laboratoire</p>	<p><u>Analyse:</u> P012 <u>Partie analysée par le laboratoire:</u> - Matériau de type système d'enduit peinture (blanc) ; matériau semi-dur fibreux de type bois, copeaux (marron) : Absence d'amiante</p>

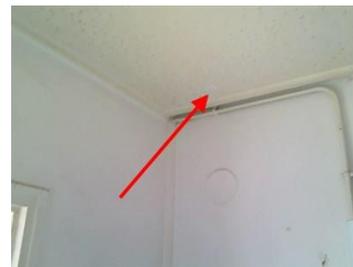
Cuisine	6	Plafond	Oui 6ème étage - Cuisine : Plafond	<p><u>Identifiant:</u> ZPSO005</p> <p><u>Echantillon:</u> M1072516/P009, réf. labo.: 23EK087258-009 M1072516/P010, réf. labo.: 23EK087258-010</p> <p><u>Description:</u> Couche1: Peinture décorative + Couche2: Enduit à base de plâtre lissé ou taloché + Couche3: Enduit à base de ciment lissé ou taloché</p> <p><u>Composant de la construction:</u> 4 - Plafonds et faux plafonds - Plafonds</p> <p><u>Partie à sonder:</u> Couche1: Peinture décorative + Couche2: Enduit à base de plâtre lissé ou taloché + Couche3: Enduit à base de ciment lissé ou taloché</p> <p><u>Justificatif:</u> Après analyse en laboratoire</p>	<p><u>Analyse:</u> P009</p> <p><u>Partie analysée par le laboratoire:</u> - Matériau de type système d'enduit peinture (beige) ; matériau dur de type mortier, béton, chape (gris) : Absence d'amiante</p>

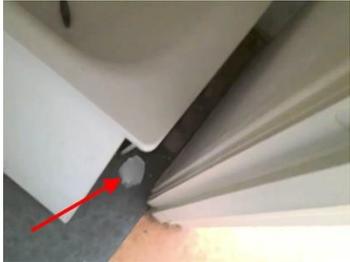
Salle de bain	3	Sol	Oui 6ème étage - Salle de bain : Sol	<p><u>Identifiant:</u> ZPSO001 <u>Echantillon:</u> M1072516/P001, réf. labo.: 23EK087258-001 M1072516/P002, réf. labo.: 23EK087258-002 <u>Description:</u> Couche1: Colle de carrelage + Couche2: Joint de carrelage + Couche3: Ragréage <u>Composant de la construction:</u> 5 - Planchers et planchers techniques - Revêtements de sols <u>Partie à sonder:</u> Couche1: Colle de carrelage + Couche2: Joint de carrelage + Couche3: Ragréage <u>Justificatif:</u> Après analyse en laboratoire</p>	<p><u>Analyse:</u> P002 <u>Partie analysée par le laboratoire:</u> - Matériau dur de type carrelage, faïence (beige) ; matériau dur de type joint ciment (gris) ; matériau dur de type mortier, béton, chape (gris) : Absence d'amiante</p>

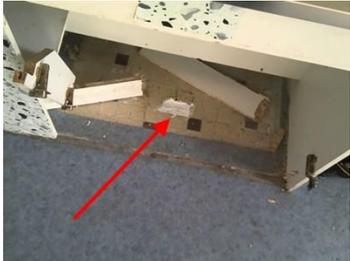
Cuisine	4	Sol	Oui 6ème étage - Cuisine : Sol	<p><u>Identifiant:</u> ZPSO001 <u>Echantillon:</u> M1072516/P001, réf. labo.: 23EK087258-001 M1072516/P002, réf. labo.: 23EK087258-002 <u>Description:</u> Couche1: Colle de carrelage + Couche2: Joint de carrelage + Couche3: Ragréage <u>Composant de la construction:</u> 5 - Planchers et planchers techniques - Revêtements de sols <u>Partie à sonder:</u> Couche1: Colle de carrelage + Couche2: Joint de carrelage + Couche3: Ragréage <u>Justificatif:</u> Après analyse en laboratoire</p>	<p><u>Analyse:</u> P001 <u>Partie analysée par le laboratoire:</u> - Matériau dur de type carrelage, faïence (beige) ; matériau dur de type joint ciment (gris) ; matériau dur de type mortier, béton, chape (gris) : Absence d'amiante</p>

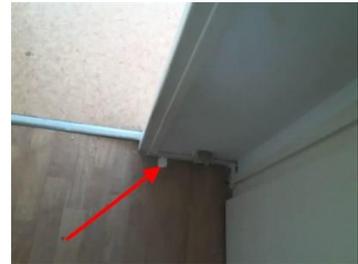
Localisation	n° de sondage	Zone	Prélèvement effectué / Sondage et extension	Echantillon	Analyse	Photo
Entrée	1	Sol	Oui 6ème étage - Entrée : Sol	<p><u>Identifiant:</u> ZPSO002</p> <p><u>Echantillon:</u> M1072516/P003, réf. labo.: 23EK087258-003 M1072516/P004, réf. labo.: 23EK087258-004</p> <p><u>Description:</u> Couche1: Dalle de sol + Couche2: Colle bitumineuse + Couche3: Ragréage</p> <p><u>Composant de la construction:</u> 5 - Planchers et planchers techniques - Revêtements de sols</p> <p><u>Partie à sonder:</u> Couche1: Dalle de sol + Couche2: Colle bitumineuse + Couche3: Ragréage</p> <p><u>Quantité estimée:</u> 3.8 m2</p> <p><u>Justificatif:</u> Après analyse en laboratoire</p>	<p><u>Analyse:</u> P004</p> <p><u>Partie analysée par le laboratoire:</u></p> <ul style="list-style-type: none"> - Phase 1 Matériau souple de type revêtement de sol (marron) Absence d'amiante - Phase 2 Matériau de type colle (jaune) ; matériau semi-dur de type ragréage (rose) Absence d'amiante - Phase 3 Matériau semi-dur de type dalle de sol (gris) Présence d'amiante - Phase 4 Matériau de type colle bitumineux (noir) ; matériau dur de type mortier, béton, chape (gris) Présence d'amiante

Dans le cas où des matériaux contenant de l'amiante ont été repérés, il convient de confier le désamiantage à une entreprise certifiée. Le repérage est conforme à la réglementation dans le cadre de cette mission. Toutefois, il n'est jamais possible d'être parfaitement exhaustif, dans la mesure où un sondage n'est représentatif qu'à l'endroit précis du support investigué. Il convient donc de rester toujours très vigilant lors des travaux quant à l'éventuelle mise à jour de matériaux suspects ce qui nécessitera un repérage complémentaire.

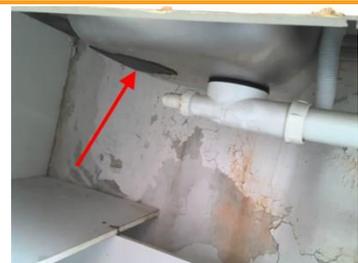
Cuisine	1	Sous évier	Oui 6ème étage - Cuisine : Sous évier	<p><u>Identifiant:</u> ZPSO010 <u>Réf. échantillon:</u> M1072516/P015 <u>Réf. laboratoire:</u> 23EK087258-015 <u>Description:</u> Plaques souples bitumineuses antivibratiles <u>Composant de la construction:</u> 8 - Équipements divers et accessoires - éviers métalliques <u>Partie à sonder:</u> Plaques souples bitumineuses antivibratiles <u>Justificatif:</u> Après analyse en laboratoire</p>	<p><u>Analyse:</u> P015 <u>Partie analysée par le laboratoire:</u> - Phase 2 Matériau semi-dur (bitumineux) (noir) Absence d'amiante</p>
