## Rapport de repérage des matériaux et produits contenant de l'amiante avant démolition d'un immeuble bâti

Numéro de dossier : M1589808  
Date d'intervention : 13/06/2022

13 Square de Lorient (13LDL0606)  
77000 Melun

Lot numéro 13LDL0606,

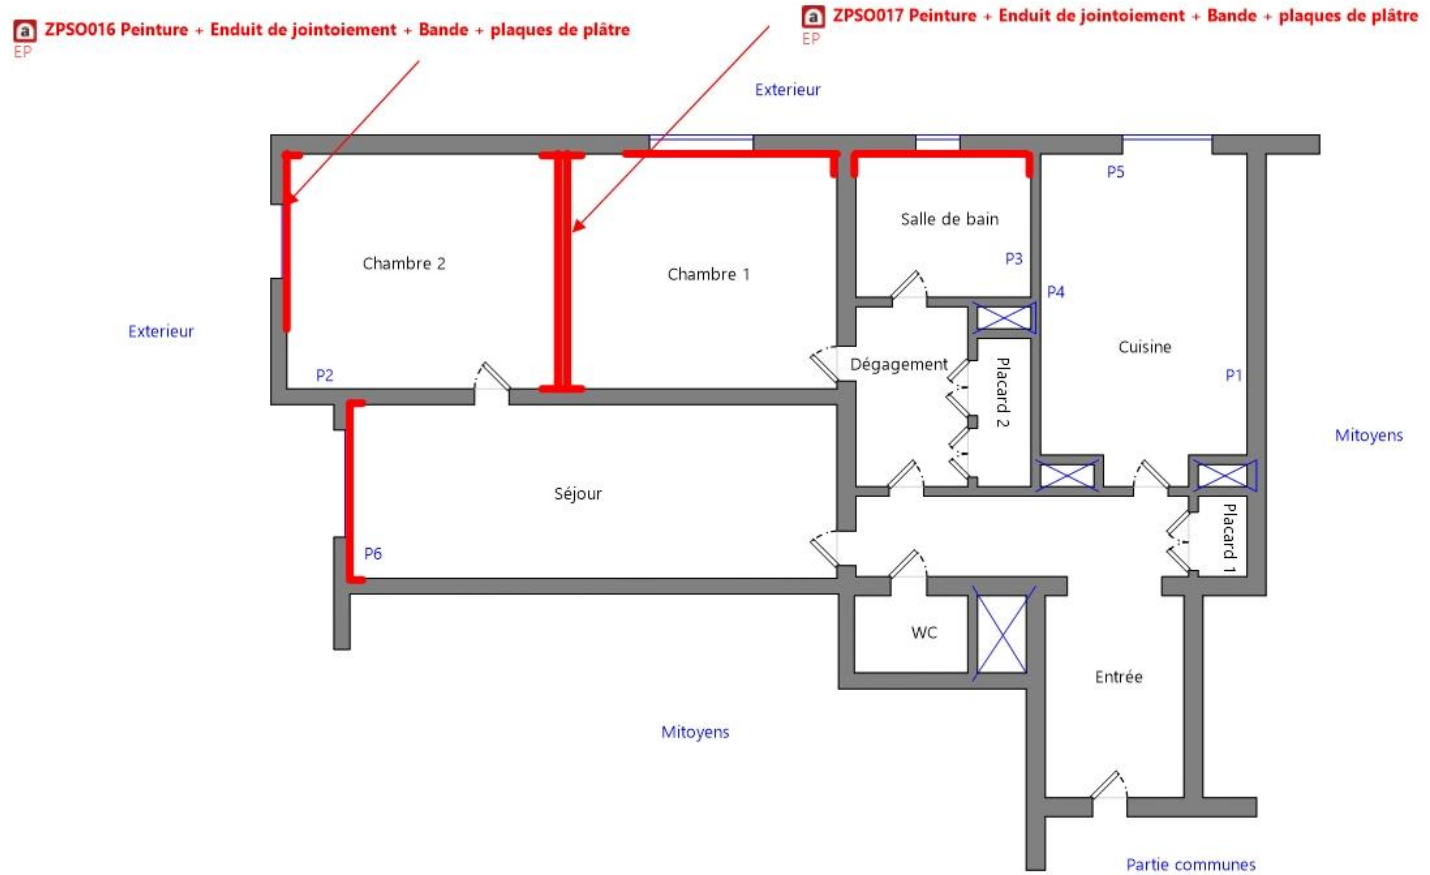
6ème Etage Mur/Porte606

<b>Planche de repérage des matériaux et produits amiantés</b>
Affaire	M1589808
Opération	LANDREIN christelle
Site	13 Square de Lorient (13LDL0606)
	77000
	Melun
Date de réalisation	28/06/2022
<b>Matériaux et produits contenant de l'amiante</b>	
	Surface amianté
	Linéaire / paroi amianté (type 1)
	Linéaire / paroi amianté (type 2)
	Conduit amianté
<b>Sondages destructifs / Prélèvements</b>	
	Px Prélèvement Positif
	Px Prélèvement négatif
	S Sondage destructif
<b>Types de murs</b>	
	Mur Porteur
	Mur Cloison (type 1)
	Mur Cloison (type 2)
	Gaine technique
<b>Eléments ou pièces non visités</b>	
	Local non visitée
	Elément non visité

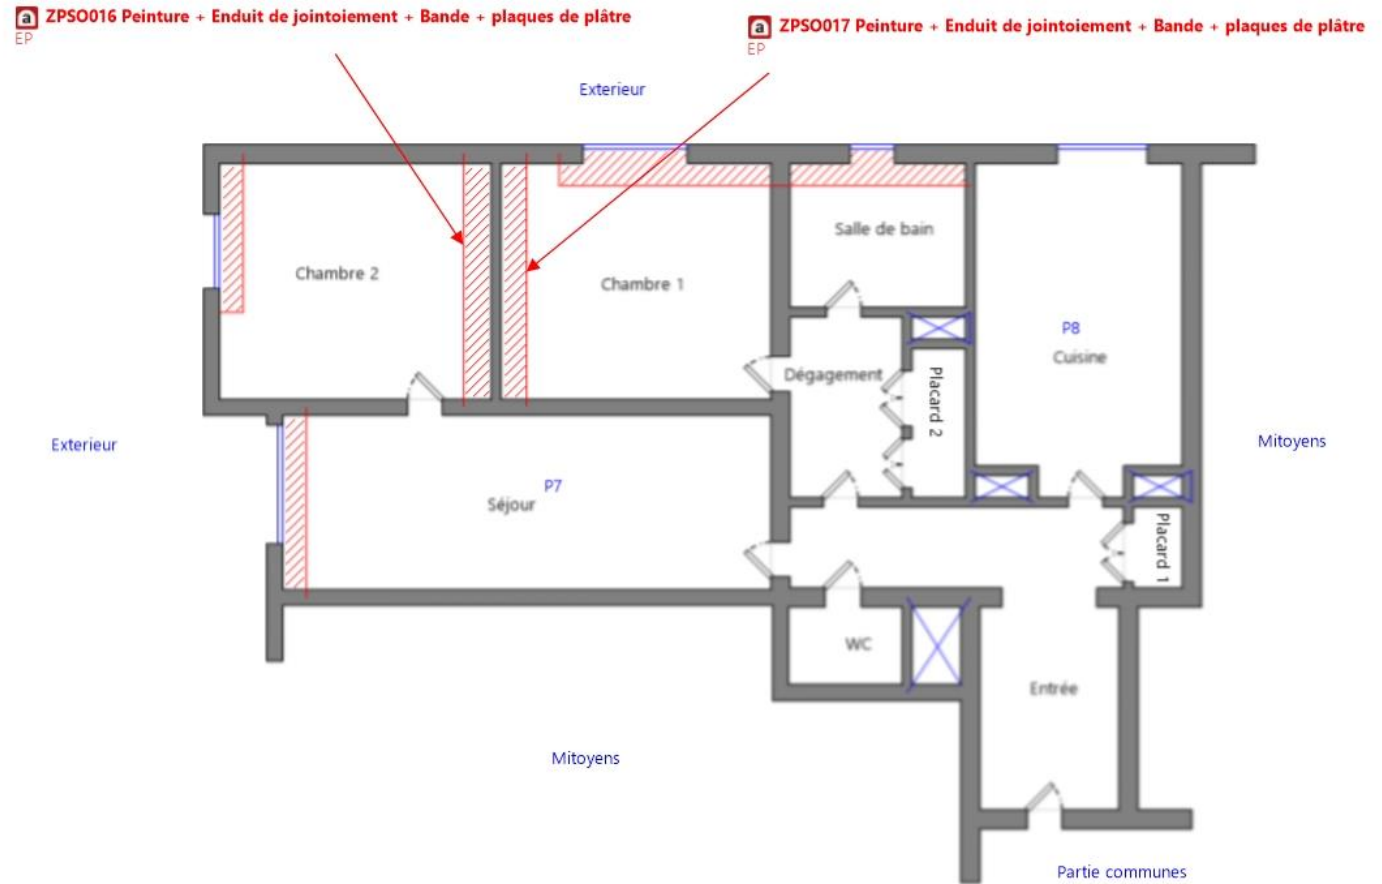
6ème Etage Plafond/Porte606

<b>Planche de repérage des matériaux et produits amiantés</b>
Affaire	M1589808
Opération	LANDREIN christelle
Site	13 Square de Lorient (13LDL0606)
	77000
	Melun
Date de réalisation	28/06/2022
<b>Matériaux et produits contenant de l'amiante</b>	
	Surface amianté
	Linéaire / paroi amianté (type 1)
	Linéaire / paroi amianté (type 2)
	Conduit amianté
<b>Sondages destructifs / Prélèvements</b>	
	Px Prélèvement Positif
	Px Prélèvement négatif
	Sondage destructif
<b>Types de murs</b>	
	Mur Porteur
	Mur Cloison (type 1)
	Mur Cloison (type 2)
	Gaine technique
<b>Éléments ou pièces non visités</b>	
	Local non visitée
	Élément non visité

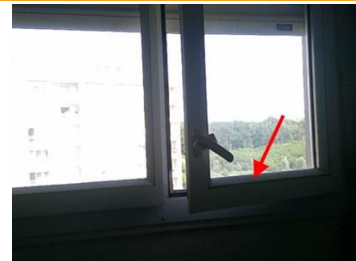
ZPSO013 : Joint de mastic de vitrage						
Pièces : Cuisine, Salle de bain, Séjour, Chambre 1, Chambre 2						
Localisation	n° de sondage	Zone	Prélèvement effectué / Sondage et extension	Echantillon	Analyse	Photo
Cuisine	1	Fenêtres PVC	Oui Cuisine : Fenêtres	<u>Identifiant:</u> ZPSO013 <u>Réf. échantillon:</u> M1589808/P018 <u>Réf. laboratoire:</u> 22RB013497-018 <u>Description:</u> Joint de mastic de vitrage <u>Composant de la construction:</u> 2 - Parois verticales extérieures et Façades - Menuiseries extérieures <u>Partie à sonder:</u> Joint de mastic de vitrage <u>Justificatif:</u> Après analyse en laboratoire	<u>Analyse:</u> P018 <u>Partie analysée par le laboratoire:</u> - Matériau (pulvérulent) (beige) ; matériau souple de type joint (polymérisé) (gris) : Absence d'amiante

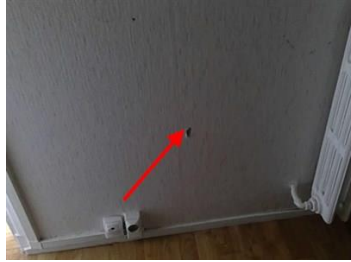
Chambre 2	9	Mur de refend	Oui Chambre 2 : Mur de refend	<p><u>Identifiant:</u> ZPSO001  <u>Echantillon:</u>  M1589808/P001, réf. labo.: 22RB013497-001  M1589808/P002, réf. labo.: 22RB013497-002  <u>Description:</u> Couche1: Peinture + Couche2: Enduit à base de plâtre lissé ou taloché  <u>Composant de la construction:</u> 3 - Parois verticales intérieures - Revêtements de murs, poteaux, cloisons, gaines, coffres + 3 - Parois verticales intérieures - Murs et cloisons maçonnés  <u>Partie à sonder:</u> Couche1: Peinture + Couche2: Enduit à base de plâtre lissé ou taloché  <u>Justificatif:</u> Après analyse en laboratoire</p>	<p><u>Analyse:</u>  P002  <u>Partie analysée par le laboratoire:</u>  - Phase 2 Matériau fibreux de type papier peint (blanc) ; matériau semi-dur (blanc) ; matériau de type système d'enduit peinture (beige) ; matériau semi-dur (gris)  Absence d'amiante</p>

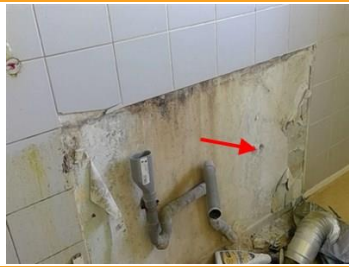
Cuisine	3	Cloison	Oui Cuisine : Cloison	<p><u>Identifiant:</u> ZPSO002</p> <p><u>Echantillon:</u> M1589808/P003, réf. labo.: 22RB013497-003 M1589808/P004, réf. labo.: 22RB013497-004</p> <p><u>Description:</u> Peinture + Enduit à base de plâtre</p> <p><u>Composant de la construction:</u> 3 - Parois verticales intérieures - Murs et cloisons maçonnés</p> <p><u>Partie à sonder:</u> Peinture + Enduit à base de plâtre</p> <p><u>Justificatif:</u> Après analyse en laboratoire</p>	<p><u>Analyse:</u> P004</p> <p><u>Partie analysée par le laboratoire:</u> - Matériau semi-dur (gris) : Absence d'amiante</p>

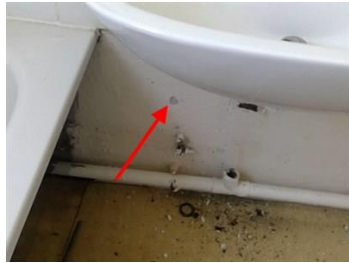
Salle de bain	4	Cloison	Oui Salle de bain : Cloison	<p><u>Identifiant:</u> ZPSO002</p> <p><u>Echantillon:</u> M1589808/P003, réf. labo.: 22RB013497-003 M1589808/P004, réf. labo.: 22RB013497-004</p> <p><u>Description:</u> Peinture + Enduit à base de plâtre</p> <p><u>Composant de la construction:</u> 3 - Parois verticales intérieures - Murs et cloisons maçonnés</p> <p><u>Partie à sonder:</u> Peinture + Enduit à base de plâtre</p> <p><u>Justificatif:</u> Après analyse en laboratoire</p>	<p><u>Analyse:</u> P003</p> <p><u>Partie analysée par le laboratoire:</u> - Matériau de type peinture (blanc) ; matériau dur de type ciment (beige) : Absence d'amiante</p>

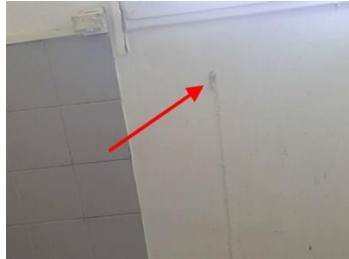
Localisation	n° de sondage	Zone	Prélèvement effectué / Sondage et extension	Echantillon	Analyse	Photo
Cuisine	1	Mur donnant sur extérieur	Oui Cuisine : Mur donnant sur extérieur	<p><u>Identifiant:</u> ZPSO003</p> <p><u>Réf. échantillon:</u> M1589808/P005</p> <p><u>Réf. laboratoire:</u> 22RB013497-005</p> <p><u>Description:</u> Peinture + Enduit à base de plâtre</p> <p><u>Composant de la construction:</u> 3 - Parois verticales intérieures - Murs et cloisons maçonnés</p> <p><u>Partie à sonder:</u> Peinture + Enduit à base de plâtre</p> <p><u>Justificatif:</u> Après analyse en laboratoire</p>	<p><u>Analyse:</u> P005</p> <p><u>Partie analysée par le laboratoire:</u> - Phase 2 Matériau de type peinture (blanc) ; matériau de type maillage de fibres et liant (blanc) ; matériau semi-dur (blanc) ; matériau de type système d'enduit peinture (blanc) ; matériau de type colle (jaune) en traces Absence d'amiante</p>

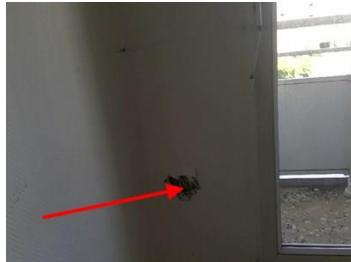
Localisation	n° de sondage	Zone	Prélèvement effectué / Sondage et extension	Echantillon	Analyse	Photo
Salle de bain	1	Mur donnant sur extérieur	Sondage et extension de la ZPSO du ou des prélèvement(s) : P006	<p><u>Identifiant:</u> ZPSO004  <u>Réf. échantillon:</u> M1589808/P006  <u>Réf. laboratoire:</u> 22RB013497-006  <u>Description:</u> Plot de colle fixant les cloisons au mur  <u>Composant de la construction:</u> 3 - Parois verticales intérieures - Cloisons sèches (assemblées, préfabriquées)  <u>Partie à sonder:</u> Plot de colle fixant les cloisons au mur  <u>Justificatif:</u> Après analyse en laboratoire</p>	<p><u>Analyse:</u> P006</p>	Idem photo : P006
Séjour	2	Mur donnant sur extérieur	Oui Séjour : Mur donnant sur extérieur	<p><u>Identifiant:</u> ZPSO004  <u>Réf. échantillon:</u> M1589808/P006  <u>Réf. laboratoire:</u> 22RB013497-006  <u>Description:</u> Plot de colle fixant les cloisons au mur  <u>Composant de la construction:</u> 3 - Parois verticales intérieures - Cloisons sèches (assemblées, préfabriquées)  <u>Partie à sonder:</u> Plot de colle fixant les cloisons au mur  <u>Justificatif:</u> Après analyse en laboratoire</p>	<p><u>Analyse:</u> P006  <u>Partie analysée par le laboratoire:</u>            - Matériau (polymérisé) (blanc) ; matériau semi-dur (gris) ; matériau semi-dur (beige) ; matériau semi-dur (blanc) : Absence d'amiante</p>

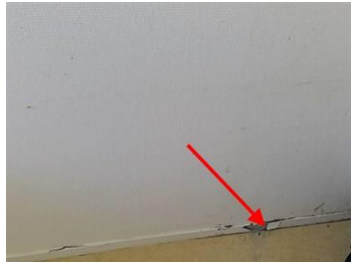
Localisation	n° de sondage	Zone	Prélèvement effectué / Sondage et extension	Echantillon	Analyse	Photo
Cuisine	1	Plinthes faïences	Oui Cuisine : Plinthes faïences	<u>Identifiant:</u> ZPSO008 <u>Réf. échantillon:</u> M1589808/P013 <u>Réf. laboratoire:</u> 22RB013497-013 <u>Description:</u> Joint de carrelage + Colle de carrelage <u>Composant de la construction:</u> 3 - Parois verticales intérieures - Revêtements de murs, poteaux, cloisons, gaines, coffres <u>Partie à sonder:</u> Joint de carrelage + Colle de carrelage <u>Justificatif:</u> Après analyse en laboratoire	<u>Analyse:</u> P013 <u>Partie analysée par le laboratoire:</u> - Matériau de type système d'enduit peinture (blanc) ; matériau dur de type carrelage, faïence (marron) ; matériau dur de type ciment-colle (gris) : Absence d'amiante

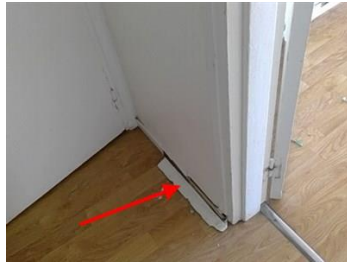
Localisation	n° de sondage	Zone	Prélèvement effectué / Sondage et extension	Echantillon	Analyse	Photo
Entrée	1	Plinthes bois	Oui Entrée : Plinthes bois	<u>Identifiant:</u> ZPSO009 <u>Réf. échantillon:</u> M1589808/P014 <u>Réf. laboratoire:</u> 22RB013497-014 <u>Description:</u> Peinture décorative <u>Composant de la construction:</u> 3 - Parois verticales intérieures - Revêtements de murs, poteaux, cloisons, gaines, coffres <u>Partie à sonder:</u> Peinture décorative <u>Justificatif:</u> Après analyse en laboratoire	<u>Analyse:</u> P014 <u>Partie analysée par le laboratoire:</u> - Matériau de type système d'enduit peinture (blanc) : Absence d'amiante

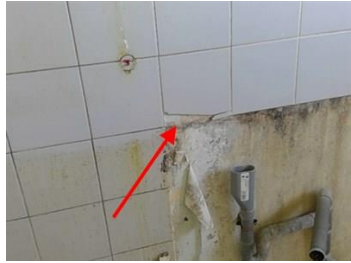
Localisation	n° de sondage	Zone	Prélèvement effectué / Sondage et extension	Echantillon	Analyse	Photo
Cuisine	1	Faïence sur murs D, E	Oui Cuisine : Faïence sur murs D, E	<p><u>Identifiant:</u> ZPSO011  <u>Réf. échantillon:</u> M1589808/P016  <u>Réf. laboratoire:</u> 22RB013497-016  <u>Description:</u> Couche1: Colle de faïence + Couche2: Joint de faïence  <u>Composant de la construction:</u> 3 - Parois verticales intérieures - Revêtements de murs, poteaux, cloisons, gaines, coffres  <u>Partie à sonder:</u> Couche1: Colle de faïence + Couche2: Joint de faïence  <u>Justificatif:</u> Après analyse en laboratoire</p>	<p><u>Analyse:</u> P016  <u>Partie analysée par le laboratoire:</u>            - Matériau dur de type carrelage, faïence (gris) ;            matériau dur de type ciment-colle (beige) ;            matériau semi-dur (blanc) : Absence d'amiante</p>

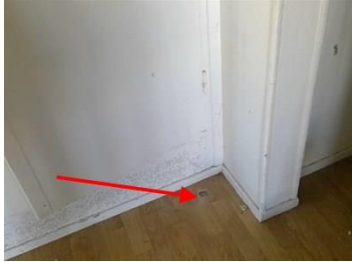
P010	<u>Identifiant:</u> ZPSO006 <u>Description:</u> Revêtement souple + Colle non bitumineuse + Dalle de sol + Colle bitumineuse + Ragréage	- Phase 2 Matériau souple de type revêtement de sol (fibreux) (marron) ; matériau de type colle (blanc) Absence d'amiante - Phase 3 Matériau souple de type revêtement de sol (fibreux) (beige) Absence d'amiante - Phase 5 Matériau semi-dur de type dalle de sol (gris) <b>Présence d'amiante</b> - Phase 6 Matériau de type colle (fibreux) (bitumineux) (noir) ; matériau semi-dur (gris) <b>Présence d'amiante</b>	<b>Présence d'amiante</b>
P011	<u>Identifiant:</u> ZPSO007 <u>Description:</u> Couche1: Revêtement souple + Couche2: Colle non bitumineuse + Couche3: Colle de carrelage + Couche4: Joint de carrelage + Couche5: Ragréage	- Phase 2 Matériau souple de type revêtement de sol (fibreux) (beige) (foncé) ; matériau de type colle (jaune) Absence d'amiante - Phase 3 Matériau souple de type revêtement de sol (fibreux) (beige) ; matériau de type colle (jaune) Absence d'amiante - Phase 5 Matériau dur de type carrelage, faïence (beige) ; matériau dur de type ciment-colle (gris) (foncé) ; matériau dur de type mortier, béton, chape (gris) Absence d'amiante	Absence d'amiante

Localisation	n° de sondage	Zone	Prélèvement effectué / Sondage et extension	Echantillon	Analyse	Photo
Entrée	1	Sol	Oui Entrée : Sol	<p><u>Identifiant:</u> ZPSO006</p> <p><u>Echantillon:</u> M1589808/P009, réf. labo.: 22RB013497-009 M1589808/P010, réf. labo.: 22RB013497-010</p> <p><u>Description:</u> Revêtement souple + Colle non bitumineuse + Dalle de sol + Colle bitumineuse + Ragréage</p> <p><u>Composant de la construction:</u> 5 - Planchers et planchers techniques - Revêtements de sols</p> <p><u>Partie à sonder:</u> Revêtement souple + Colle non bitumineuse + Dalle de sol + Colle bitumineuse + Ragréage</p> <p><u>Justificatif:</u> Après analyse en laboratoire</p>	<p><u>Analyse:</u> P009</p> <p><u>Partie analysée par le laboratoire:</u></p> <ul style="list-style-type: none"> <li>- Phase 2 Matériau souple de type revêtement de sol (fibreux) (marron) ; matériau de type colle (blanc)</li> <li>Absence d'amiante</li> <li>- Phase 3 Matériau souple de type revêtement de sol (fibreux) (beige)</li> <li>Absence d'amiante</li> <li>- Phase 5 Matériau semi-dur de type dalle de sol (gris)</li> <li>Présence d'amiante</li> <li>- Phase 6 Matériau de type colle (fibreux) (bitumineux) (noir)</li> <li>Présence d'amiante</li> <li>- Phase 7 Matériau semi-dur (gris)</li> <li>Absence d'amiante</li> </ul>
